# EL MONASTERIO DE SANTA MARÍA DE VALDEIGLESIAS

Un conocimiento para su futuro

Texto: STEFANO CORBO. *Arquitecto*<sup>1</sup>, ELENA M. PÉREZ-MONSERRAT. *Geóloga*<sup>1</sup>, M<sup>a</sup> JOSÉ VARAS MURIEL. *Dra. CC. Geológicas*<sup>1</sup>, PAULA LÓPEZ-ARCE. *Dra. CC. Geológicas*<sup>1</sup>, CARMEN VÁZQUEZ CALVO. *Geóloga*<sup>1</sup>, MIGUEL GÓMEZ-HERAS. *Dr. CC. Geológicas*<sup>1</sup>, MÓNICA ÁLVAREZ DE BUERGO. *Dra. CC. Geológicas*<sup>1</sup>, Rafael Fort González. *Dr. CC. Geológicas*<sup>1</sup>

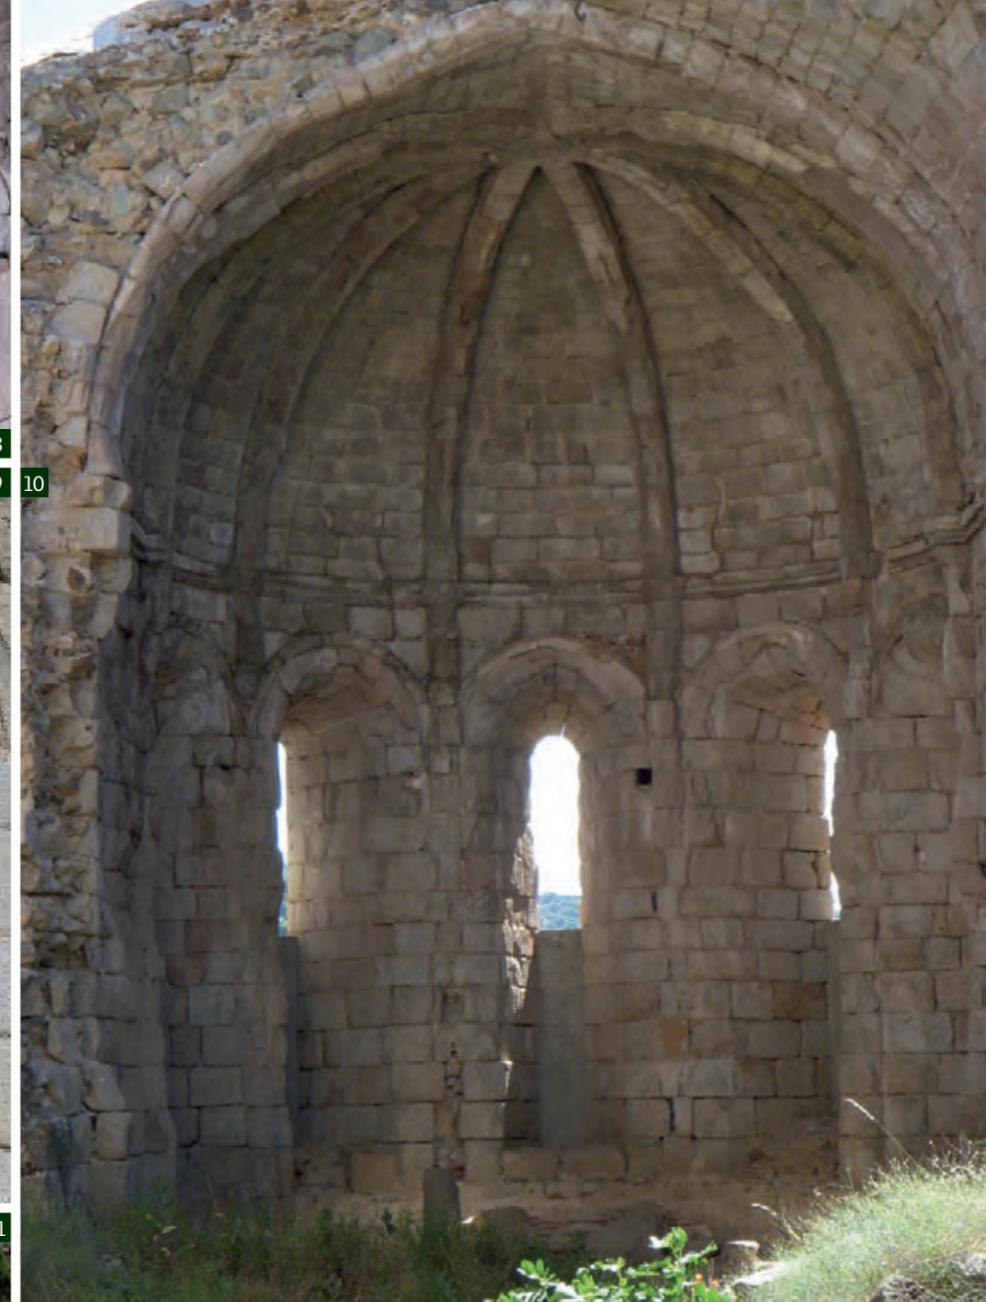
8. Deterioro de la sillería granítica en la cabecera de la iglesia por acción del fuego. Ennegrecimiento de la bóveda, desplazados multicapa y formación de aureolas.

Los dos incendios han acelerado el deterioro de las partes afectadas, fundamentalmente en los muros interiores, con importantes desplazados y desprendimientos de material y fuertes contrastes de color debidos al fuego. El hecho de que el relleno de los muros quede al descubierto, por la pérdida de los elementos de cubrición, favorece que se empapen de agua, provocando su hinchamiento (por el elevado contenido en material arcilloso que presentan), su abombamiento y, finalmente, su caída. En la nave principal y otras dependencias de la iglesia, existen importantes volúmenes de piedra procedentes del derrumbe de las bóvedas y de los muros. Muchos paramentos y otros elementos arquitectónicos muestran importantes grietas, con un inminente riesgo de caída.
