**Comportamiento de las geomembranas sintéticas poliméricas
utilizadas en la impermeabilización del embalse de Buen Paso**

Beatriz Mateo Sanz

Madrid, 2018

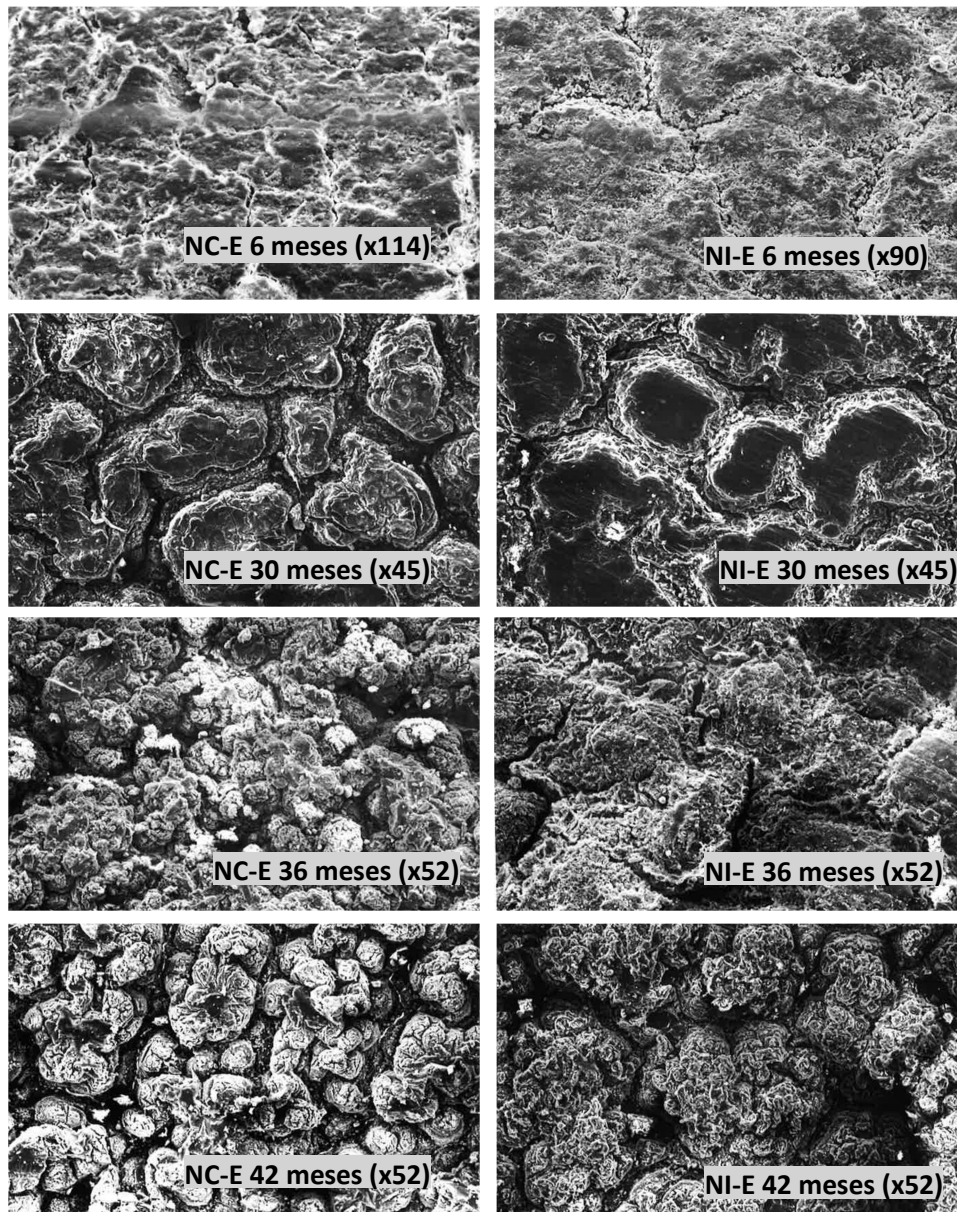
Figura 6.13. Microfotografías MEB correspondientes a la cara externa de las muestras extraídas de coronación y de la zona intermitente a 6 meses (coronación x114, intermitente x90), 30 meses (x45), 36 meses (x52) y 42 meses (x52)

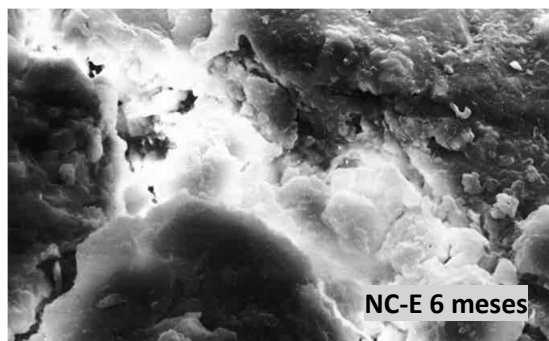
Figura 6.14. Detalle de una fisura en la cara externa de la muestra procedente de coronación a los 6 meses de instalación de la geomembrana (1130x)

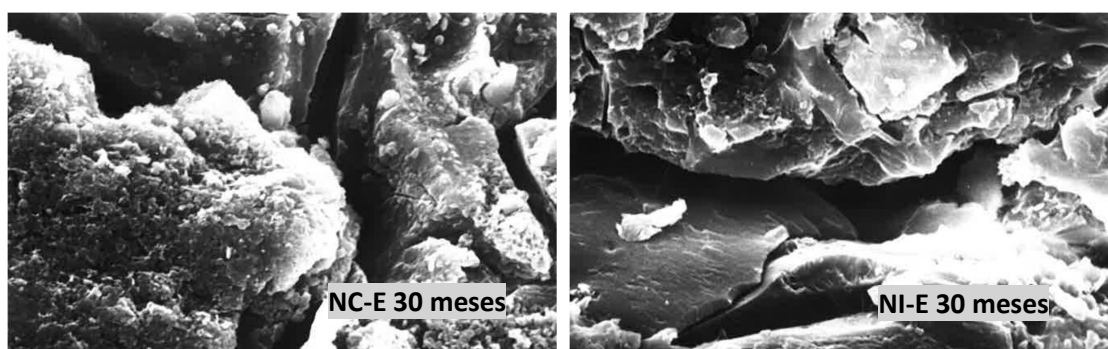
Figura 6.15. Detalle de microfisuras detectadas en la muestra procedente de coronación (x1750) y de la zona intermitente (x1690) a los 30 meses de instalación

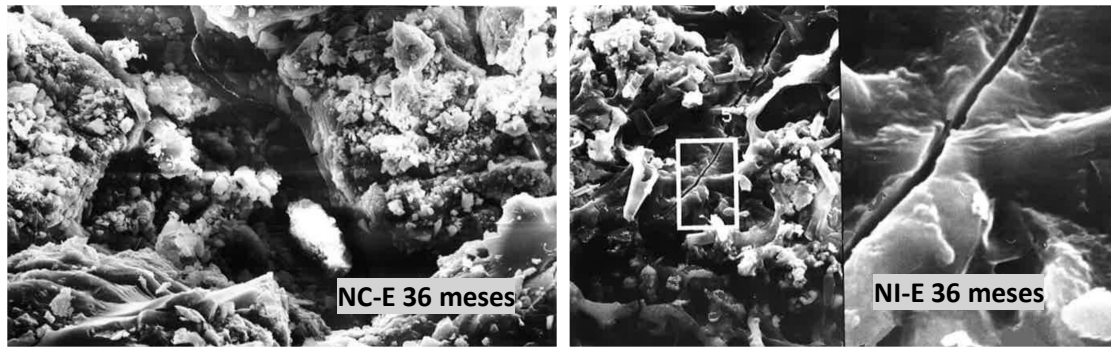
Figura 6.16. Detalle de microfisuras detectadas en la muestra procedente de coronación (x390) y de la zona intermitente (x513) a los 36 meses de instalación

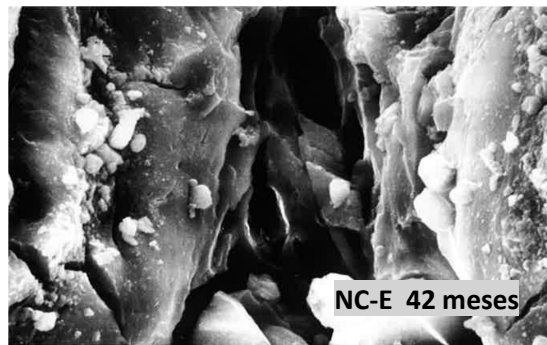
Figura 6.17. Detalle de una microfisura detectada en la muestra procedente de coronación (x1370) a los 42 meses de instalación

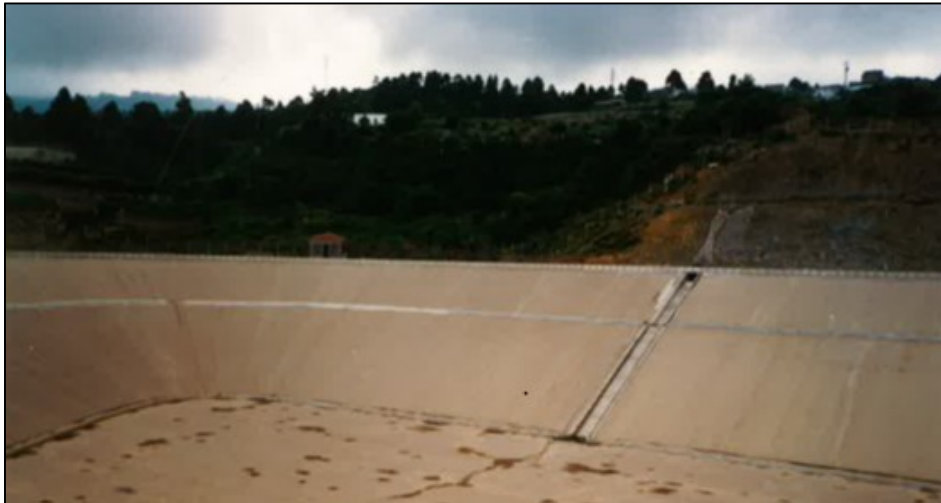
Figura 6.24. Estado de la geomembrana de PVC-P a los 12 meses desde su instalación

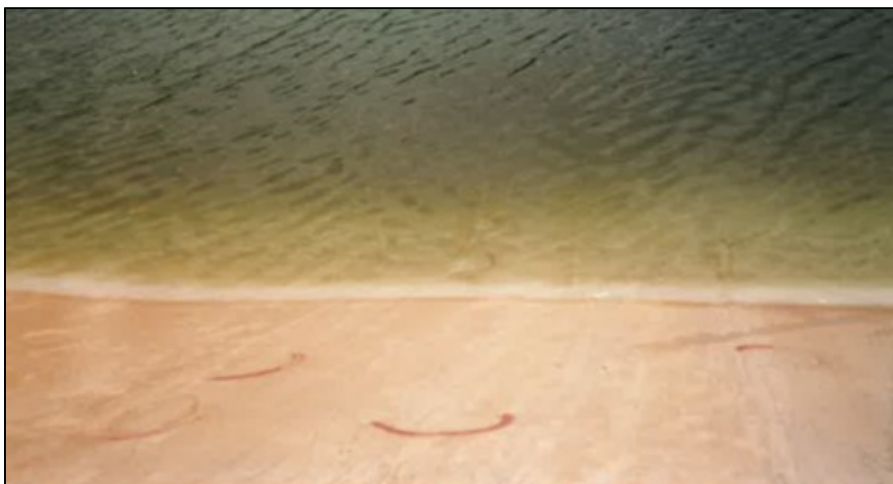
Figura 6.25. Marcas de distintas grietas detectadas en el embalse a los 24 meses desde la instalación de la geomembrana de PVC-P

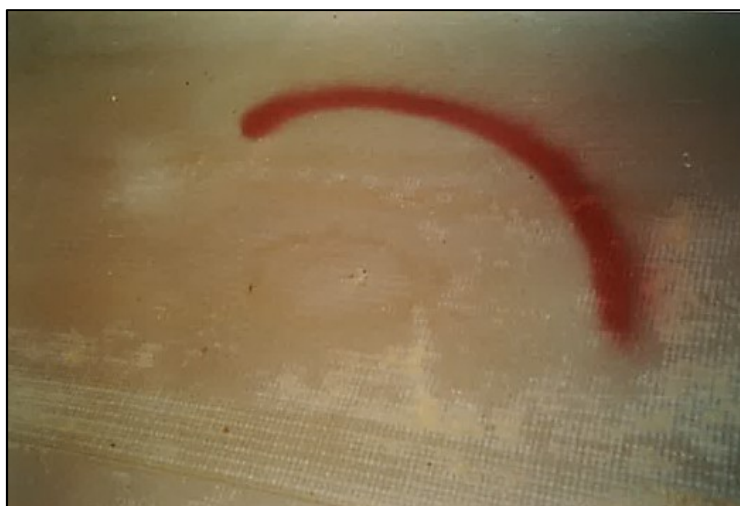
coloración de la resina, posterior aparición de grietas y desprotección del refuerzo de hilos de poliéster. La geomembrana, por tanto, no estaba suficientemente protegida con los estabilizantes térmicos y absorbentes de radiación UV adecuados para resistir los efectos de la radiación solar y la temperatura.

Figura 6.26. Detalle de una de las grietas detectada a los 24 meses. Se observa también el cambio de coloración y la pérdida de resina de la geomembrana, quedando el refuerzo de hilos de poliéster al aire

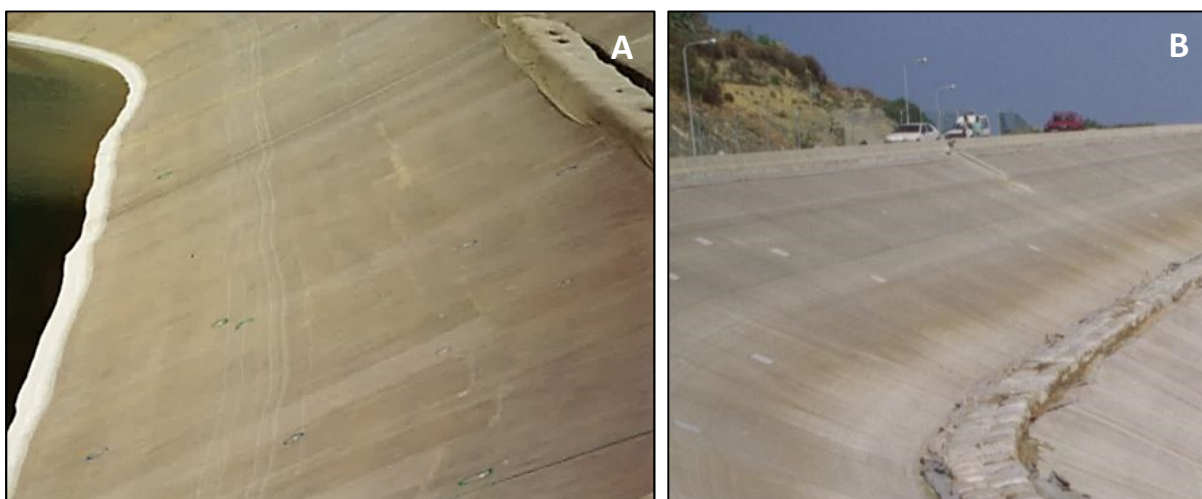
Figura 6.27. A: fallos detectados en la lámina impermeabilizante de PVC-P a los 48 meses. B: parches colocados en grietas para evitar fugas

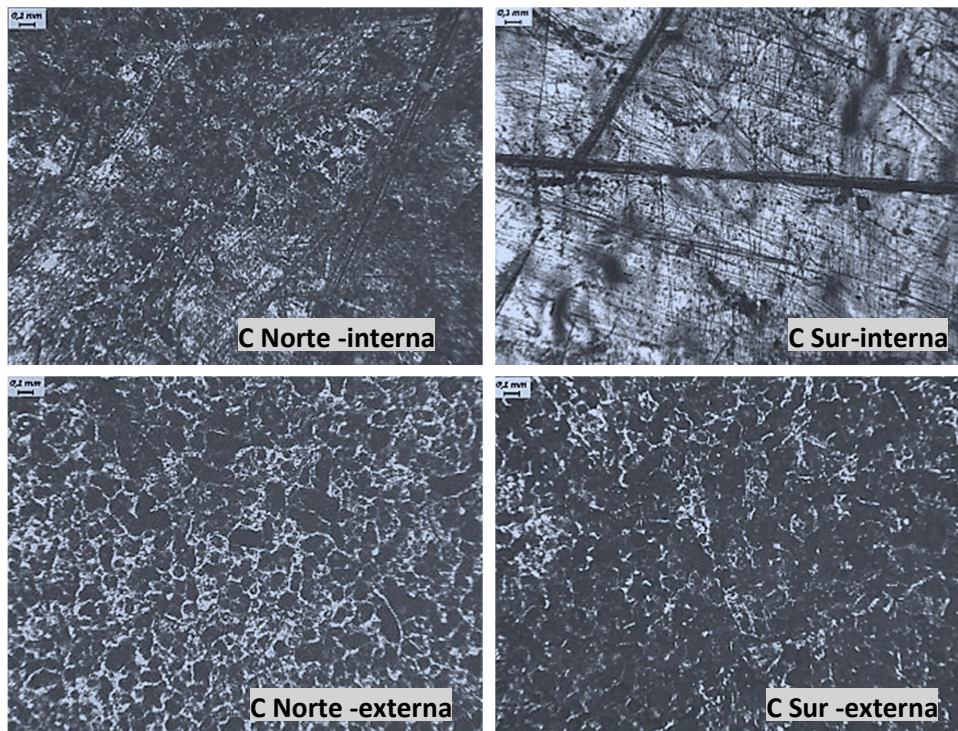
Figura 7.28. Microfotografías (MOR) a x40 aumentos de la cara interna y externa de las muestras extraídas de la zona de coronación de los taludes norte y sur a 246 meses

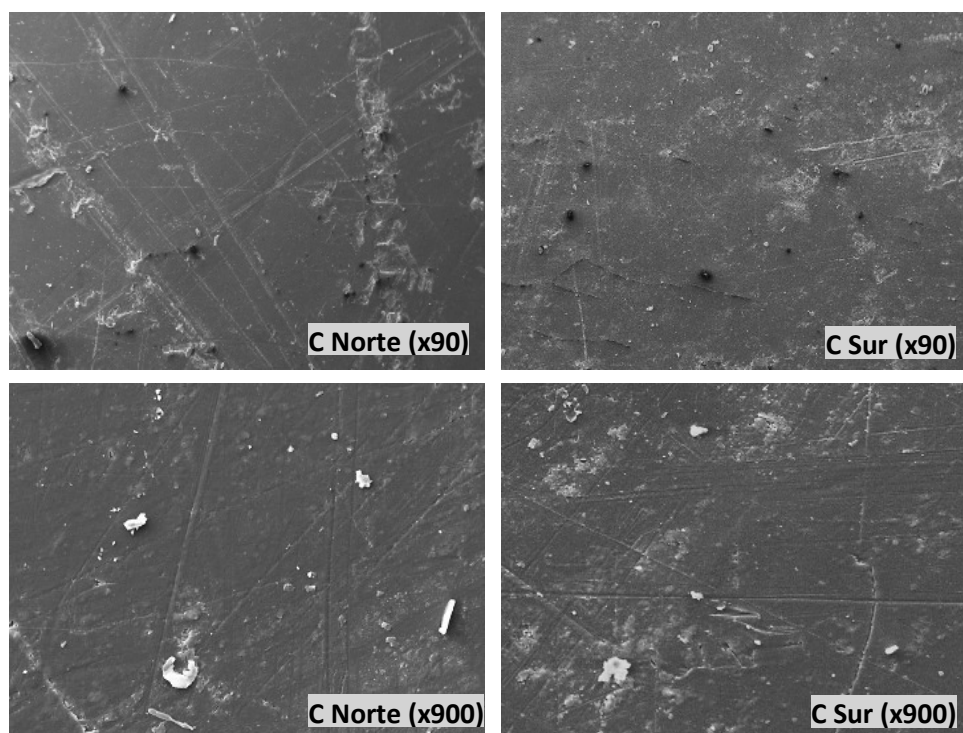
Figura 7.31. Microfotografías MEB (x90 y x900) de la cara interna de las muestras de geomembrana extraídas de la zona de coronación de los taludes norte y sur a 246 meses

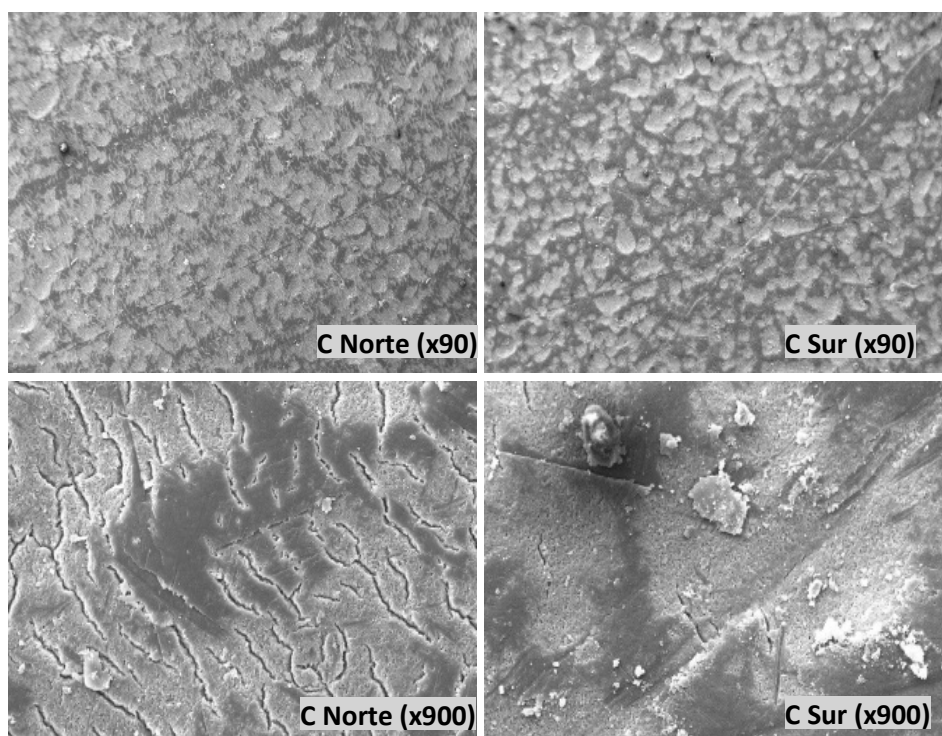
Figura 7.32. Microfotografías MEB (x90 y x900) de la cara externa de las muestras de geomembrana extraídas de la zona de coronación de los taludes norte y sur a 246 meses

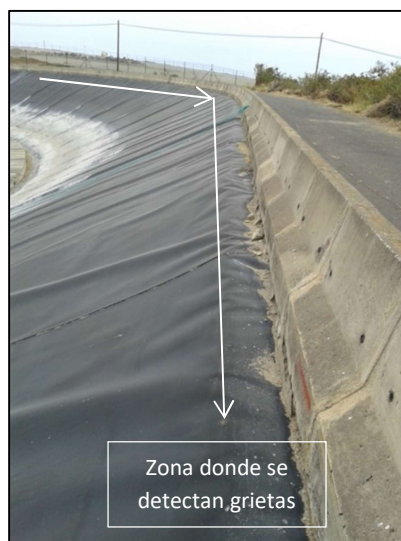
A partir de los 216 meses empezaron a aparecer grietas en la zona de coronación del embalse, donde se produce el cambio de dirección de la geomembrana y está sometida a la mayor tensión, principalmente en el talud norte. Las muestras de esta zona son las que presentan una mayor oxidación superficial, tanto por la cara externa como por la interna.

Figura 7.49. Zona de coronación del embalse de Buen Paso, donde la geomembrana cambia de dirección y se detectan grietas

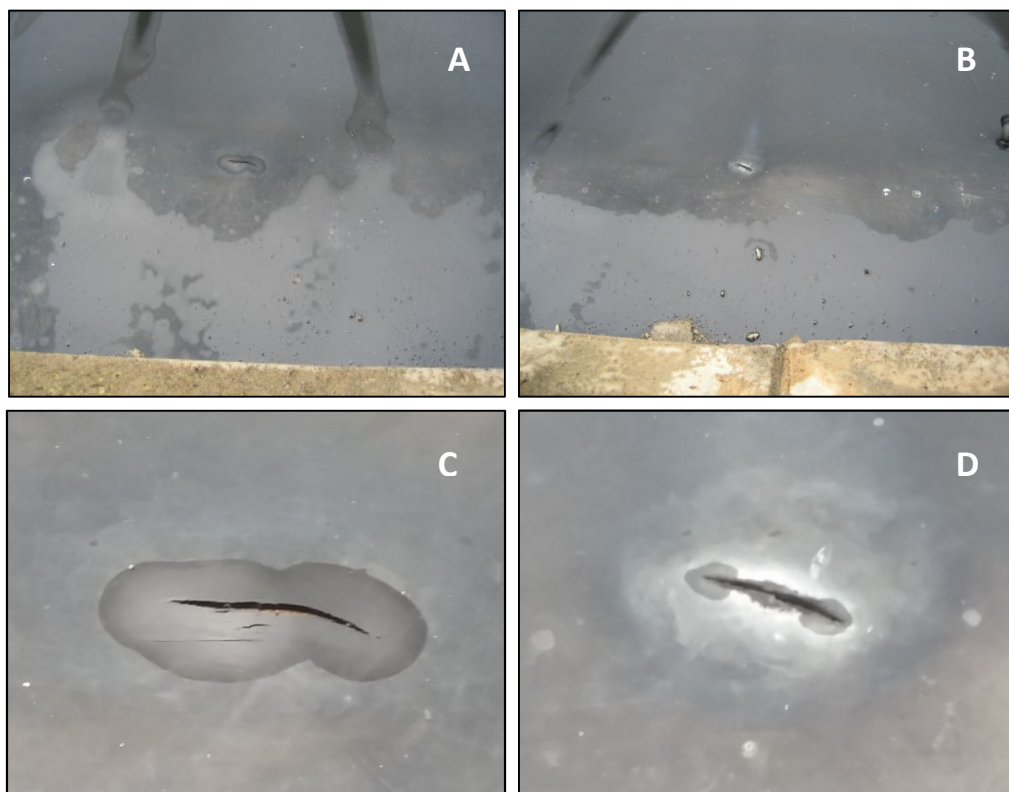
Figura 7.50. Grietas detectadas en la zona de coronación del embalse de Buen Paso. A y B: zonas de aparición de las grietas. C y D: ampliación de las grietas de las fotografías A y B respectivamente

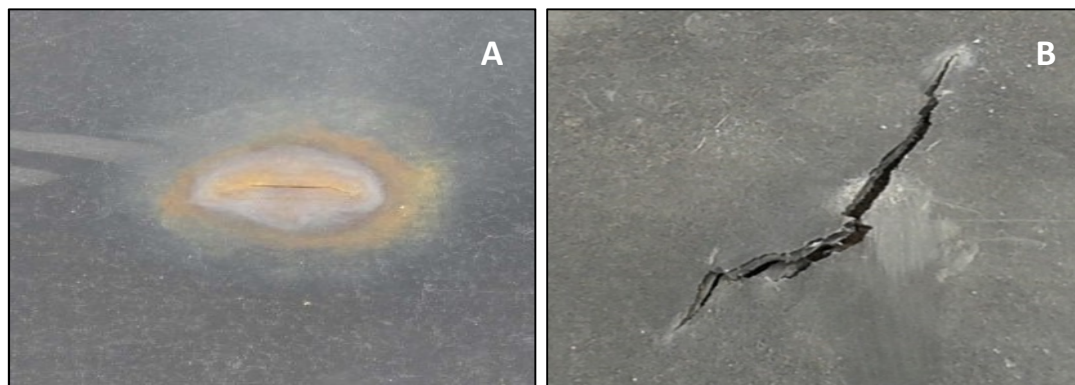
Figura 7.51. Ejemplos de grietas detectadas en el embalse de Buen Paso. A: grieta rodeada por una mancha aceitosa. B: Mayor agrietamiento debido a la presencia de una pequeña piedra en el terreno

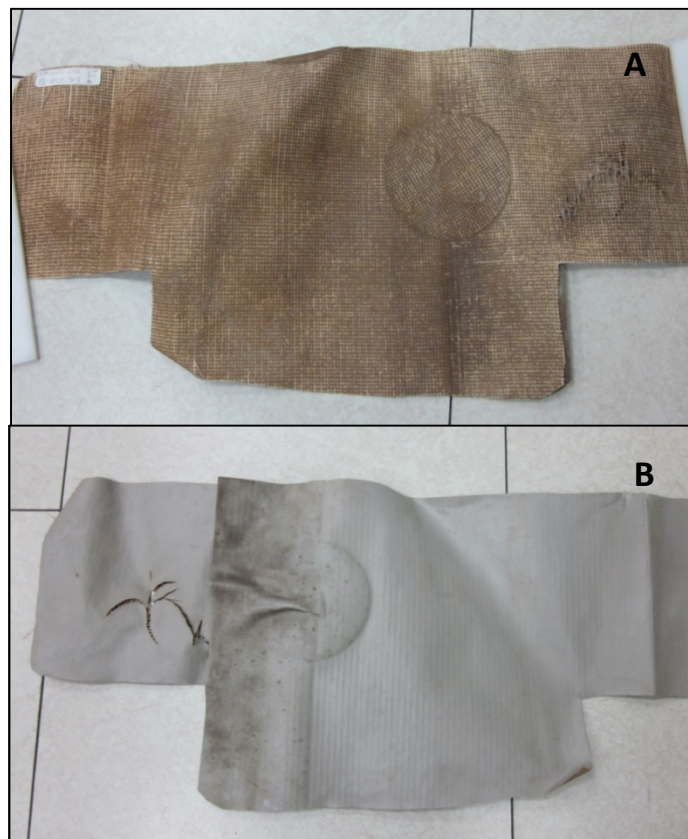
Figura 8.4. Muestra de geomembrana de PVC-P extraída bajo la geomembrana de PEAD de la zona intermitente del talud norte a 216 meses. A: cara en contacto con la geomembrana de PEAD. B: Cara en contacto con el geotextil

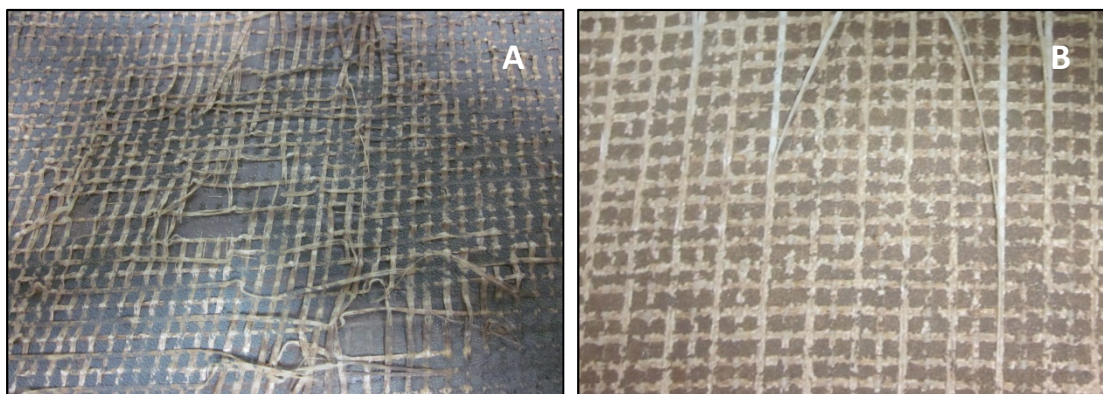
Figura 8.5. Detalle del estado de la cara en contacto con la geomembrana de PEAD. A: muestra procedente de coronación, B: Muestra procedente de la zona intermitente

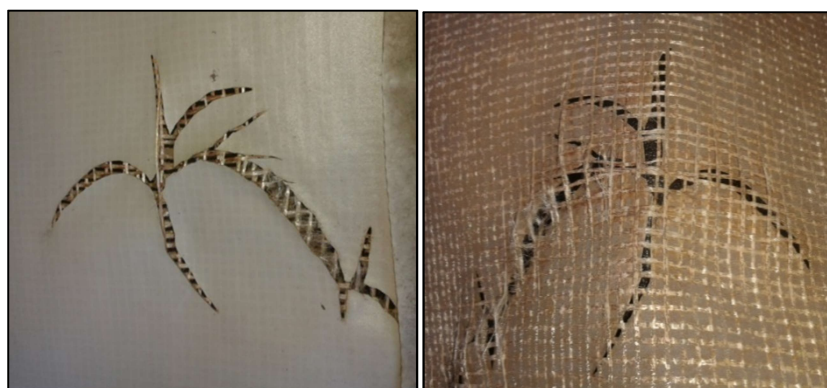
Figura 8.6. Detalle de agrietamiento en la muestra de geomembrana de PVC-P procedente de la zona intermitente (figura 8.4)

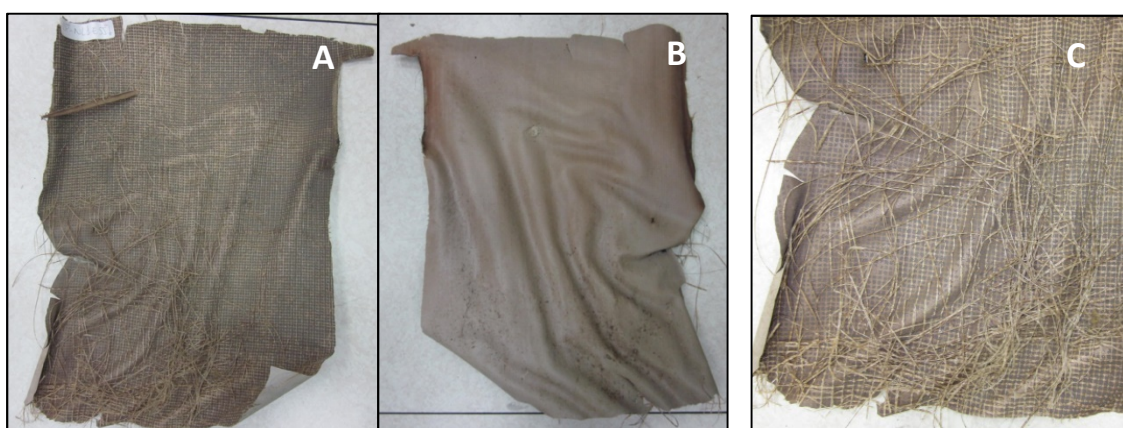
Figura 8.7. Muestra de geomembrana de PVC-P extraída de coronación del talud norte a los 258 meses desde la reimpermeabilización. A: cara externa, en contacto con la geomembrana de PEAD, B: cara interna, en contacto con el geotextil, C: detalle del estado de la cara externa de la geomembrana

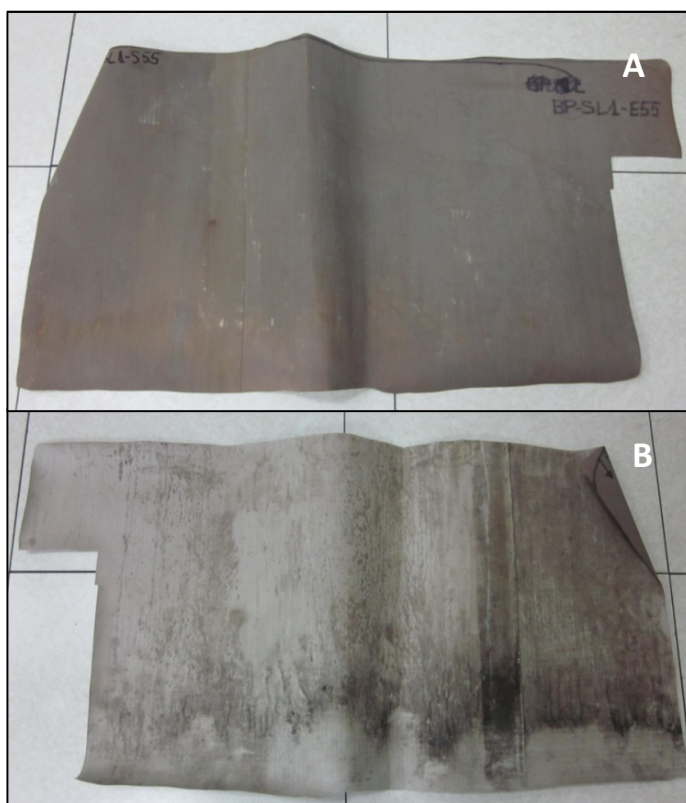
Figura 8.8. Muestra de geomembrana de PVC-P extraída de coronación del talud sur a los 258 meses desde la instalación de la geomembrana de PEAD. A: cara externa, en contacto con la geomembrana de PEAD, B: cara interna, en contacto con el geotextil
