# **RECUPERACIÓN DE UN RETABLO BARROCO DEL SIGLO XVIII**

## **PROPUESTA DE INTERVENCIÓN Y PUERTA EN VALOR**

GRADO EN CONSERVACIÓN Y RESTAURACIÓN DEL PATRIMONIO

Madrid, 20 de mayo del 2022

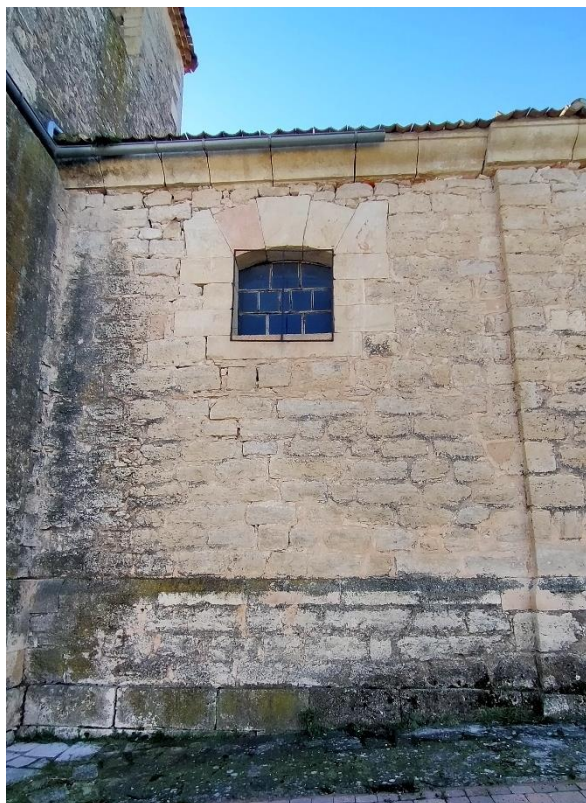
El retablo de la Virgen del Perpetuo Socorro se encuentra situado en la pared noroeste de la iglesia de San Pedro (*fig. 10*). La ubicación dentro del espacio parroquial supone un problema de conservación ya que las condiciones varían de unos espacios a otros. En este caso, la zona en la que el retablo está situado es una zona umbría, presentando gran cantidad de humedades, tanto en las paredes, como en el suelo y el techo.

*Fig.10. Exterior de la pared noroeste de la iglesia. Se aprecian los deterioros y colonización biológica por humedad en los pilares. Fuente propia.*

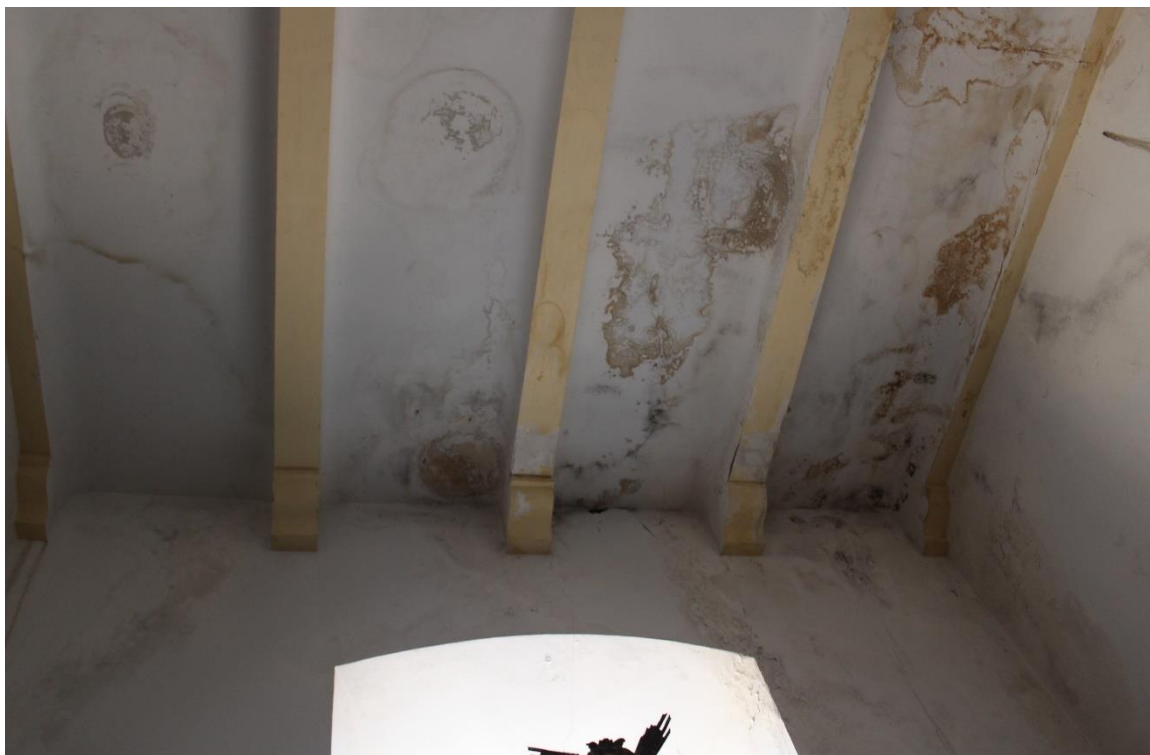
El ascenso por capilaridad, así como la infiltración de agua por gravedad han propiciado la aparición de daños en el retablo. La existencia de una gotera (*fig. 11*) ha puesto a su vez en peligro la conservación del retablo, ya que este ha recibido agua directamente.

*Fig. 11. Efecto de las humedades sobre los muros y techo de la iglesia. Se aprecia la marca de la gotera existente sobre el retablo. Fuente propia.*

Se conoce que el nivel freático en la zona de emplazamiento de la iglesia es bastante alto (evidenciado por la presencia de pozos y fuentes en zonas aledañas y la existencia, hace años, de un manantial que brotaba en esta zona), por lo que la humedad de la parroquia es alta.

- Estudio de la cota del nivel freático de la zona y de su afectación al muro. Se plantea que la aparición de humedades constituye el origen de muchos de los deterioros que presentan los bienes que la iglesia alberga. Esto puede ser debido a una cimentación deficiente o a un mal drenaje. Deberán desarrollarse pruebas para esclarecer la necesidad de aislar el pavimento o contemplar otras medidas de salvaguarda.
- Documentación previa; la realización de un estudio fotográfico facilitará el primer examen organoléptico sobre los deterioros de la obra y ayudará a escoger los métodos adecuados para su restauración.
- Toma de micro muestras; aprovechando aquellas zonas con desprendimiento de capas y en lugares discretos. Realización de estratigrafías de las muestras tomadas para esclarecer los estratos que componen la capa de preparación y de policromía,

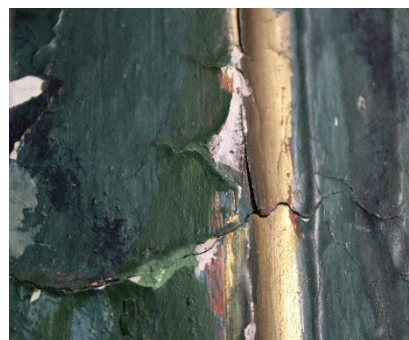
Por otro lado, el hinchamiento de la madera junto con un comportamiento diferencial de los estratos de preparación de la capa pictórica y de las capas de oro conllevan el desprendimiento de la policromía y del dorado o el agrietamiento de dichos estratos.

*Fig. 12. Detalle del desprendimiento de la policromía en forma de cazoletas. Fuente propia.*

Por lo general las bajas temperaturas resultan beneficiosas para la conservación de los bienes, pero en esta localidad encontramos largas temporadas del año en el que en el interior de la iglesia no se superan los 5°C, esto ha causado la vitrificación de las pinturas

Tras el marcaje de las zonas donde el estrato pictórico tiene peligro de desprendimiento (zonas craqueladas, zonas colindantes a grietas o fendas, etc) se comienza el proceso de fijación. Se deben realizar pruebas de solubilidad de los productos para asegurar que no son dañinos para la obra.

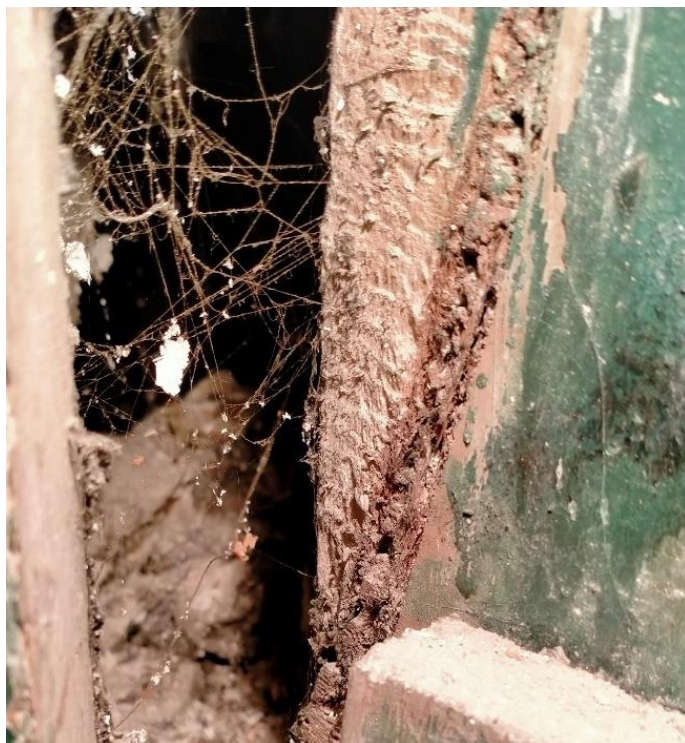
apropiada. Al no poseer sistemas de filtrado de aire, y no ser una estancia correctamente ventilada, las partículas contaminantes, semillas u otros agentes patógenos que puedan llegar por esta vía se asentarán sobre los bienes de la iglesia (*fig. 13*) y su alto nivel de humedad propiciarán su proliferación.

*Fig. 13. Detalle de la suciedad acumulada en el reverso del retablo. Fuente propia.*

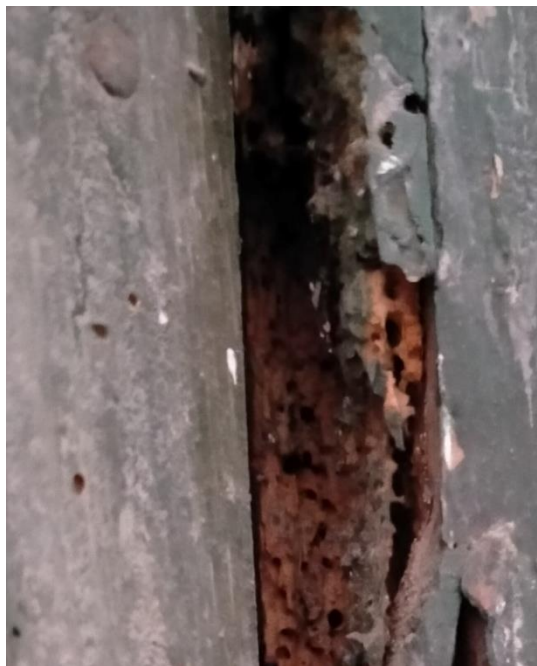
La acción de los insectos ha provocado la erosión del material, así como la aparición de lagunas y manchas. Su presencia trae como consecuencia la acumulación de suciedad y restos orgánicos. El mayor problema se presenta por la aparición de xilófagos (*fig. 14*), que han ocasionado la pérdida de resistencia mecánica de la madera. Además, han aparecido restos de otros artrópodos, principalmente en la zona trasera del retablo, otros han aprovechado la presencia de galerías para refugiarse en las tablas del soporte.

*Fig. 14. Detalle del soporte atacado por xilófagos.*  
Fuente propia.

La desinsectación mediante jeringuillas será ideal para aquellas piezas separadas del retablo o de buena accesibilidad. En el caso de tener que intervenir sobre la una superficie muy amplia se podría utilizar el sistema de inyección a presión mediante pistola. Este método permite la introducción del insecticida a través de válvulas colocadas previamente en la madera del retablo (por la parte trasera y en zonas no visibles para evitar daños). Como contraposición este método requiere la perforación de la madera y dificulta el control del alcance del líquido introducido, por lo que únicamente debe ser empleado si se descarta la posibilidad del sistema tradicional de impregnación expuesto anteriormente. En caso de emplearse este sistema deberá realizarse sobre los listones estructurales del reverso, nunca en aquellas maderas que estén policromadas en la parte del anverso.

La consolidación se efectuará introduciendo en los orificios de la madera, mediante impregnación nuevamente, una resina consolidante unida a un disolvente (es recomendable que sea de alta volatilidad para reducir al máximo la humidificación de la madera). Se descarta el método de inmersión por el tamaño del bien y la presencia de la policromía, que puede verse dañada.

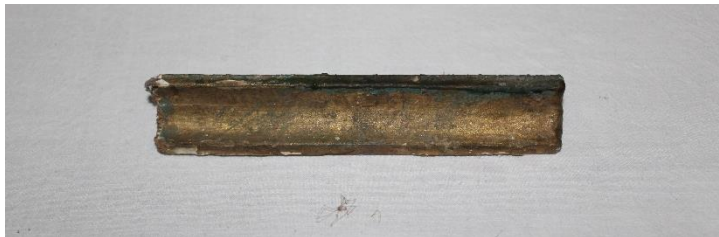
El retablo ha padecido al menos un traslado de ubicación, esto está relacionado con las fuerzas físicas directas (choques, vibraciones, presiones, impactos), ya que el modo de traslado de los bienes era a través de un carro tirado por animales, pudiéndose ocasionar numerosos daños como pérdida o ruptura de volúmenes (*fig. 15*), que explicarían las partes faltantes del retablo.

*Fig. 15. Detalle de elemento desprendido de una de las cornisas. Fuente propia.*

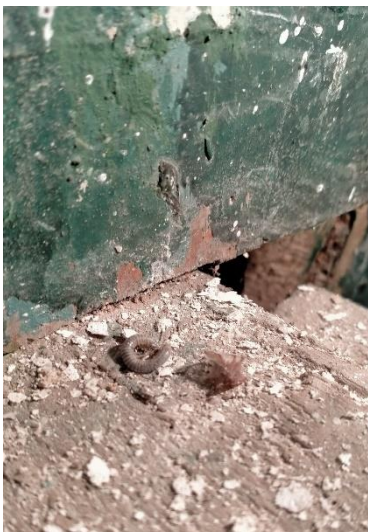
**Suciedad:** La alteración más evidente a primera vista es la capa de suciedad superficial e incrustada que envuelve la totalidad del retablo (*fig. 16, 17 y 18*). Por toda la superficie se aprecia una pátina de polvo, arena, hollín que impide la lectura de la obra y, ante todo,

*Fig. 16. Detalle de la suciedad del reverso del retablo del Perpetuo Socorro. Presencia de insectos. Fuente propia.*

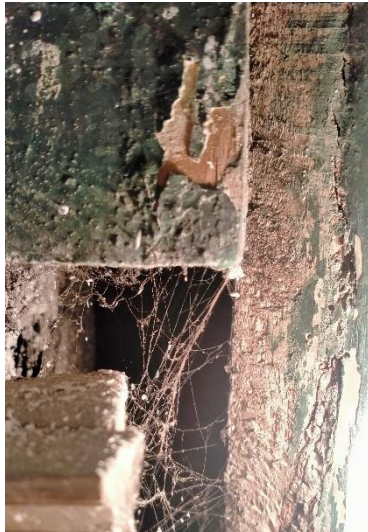
*Fig. 17. Detalle de la suciedad del reverso del retablo del Perpetuo Socorro. Fuente propia.*

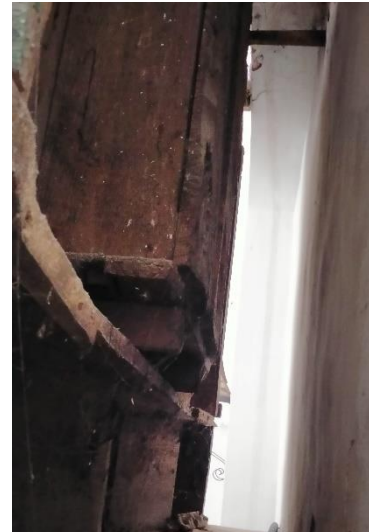
*Fig. 18. Reverso del retablo de San José. Se comprueba la diferencia de suciedad acumulada entre ambos. Fuente propia.*

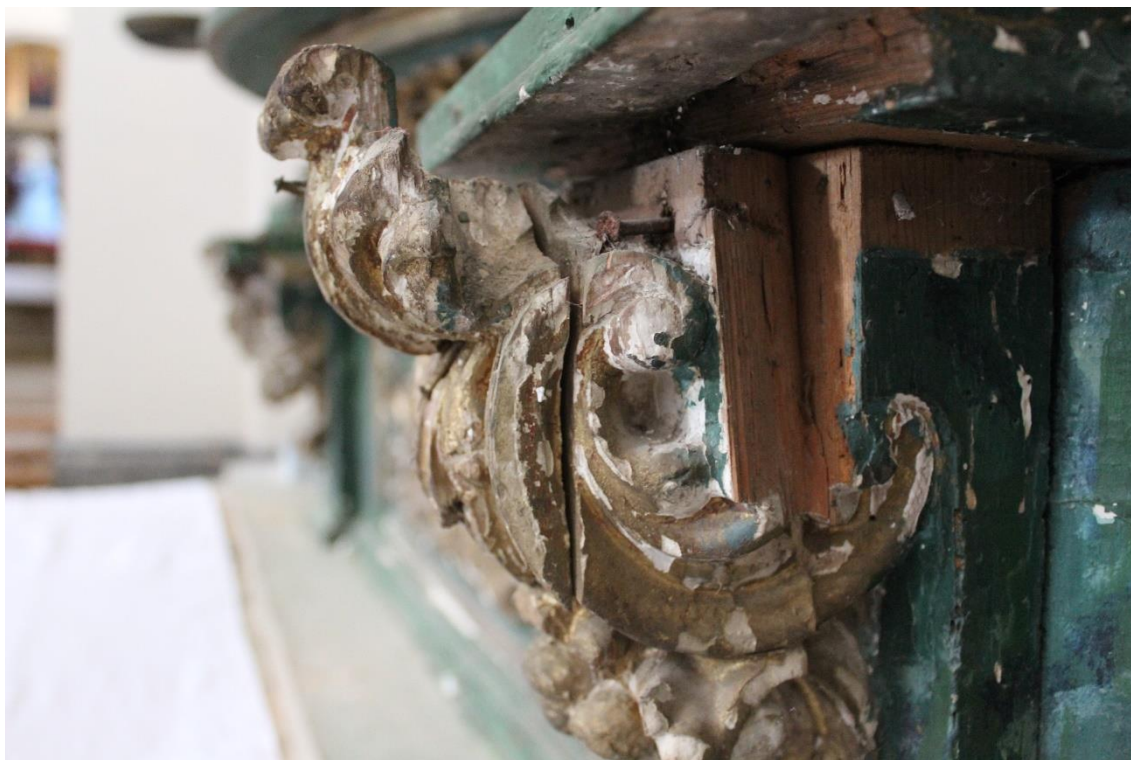
- ***Falta de estabilidad estructural:*** Se trata de uno de los principales problemas que encontramos en el soporte. El retablo se sustenta en un paral de madera anclado a la pared, el cual está deteriorado y suelto debido a la holgura del mechinal, por lo que el retablo se encuentra inclinado. Por otro lado, debido a la pérdida de materia y ruptura de algunos de los elementos ornamentales, se ha roto la simetría del retablo, soportando más peso en su lado derecho. A su vez, el mal estado de conservación de los anclajes de las tablas y elementos sustentantes— clavos, espigas o adhesivos— han ocasionado la movilidad de elementos que deberían estar fijos (*fig. 19*), así como su desprendimiento.

*Fig. 19. Detalle de motivo ornamental con peligro de desprendimiento por la pérdida de funcionalidad de los clavos. Fuente propia.*

El estado de corrosión en el que se encuentran los clavos que sustentan las partes del retablo ha ocasionado la pérdida de su funcionalidad, lo que se ha traducido en piezas desprendidas y piezas que presentan este peligro.

Aquellos clavos que conserven su funcionalidad deberán ser limpiados mediante acciones mecánicas – eliminación de corrosión con bisturí- y/o químicas – empleo del EDTA (o similares) para facilitar el reblandecimiento de la capa de óxido-. Posteriormente, deben ser tratados con inhibidores de corrosión, empleando productos como el ácido tánico para asegurar su preservación y asegurar que no los elementos metálicos que perduren no resultan dañinos para las zonas de madera circundantes.

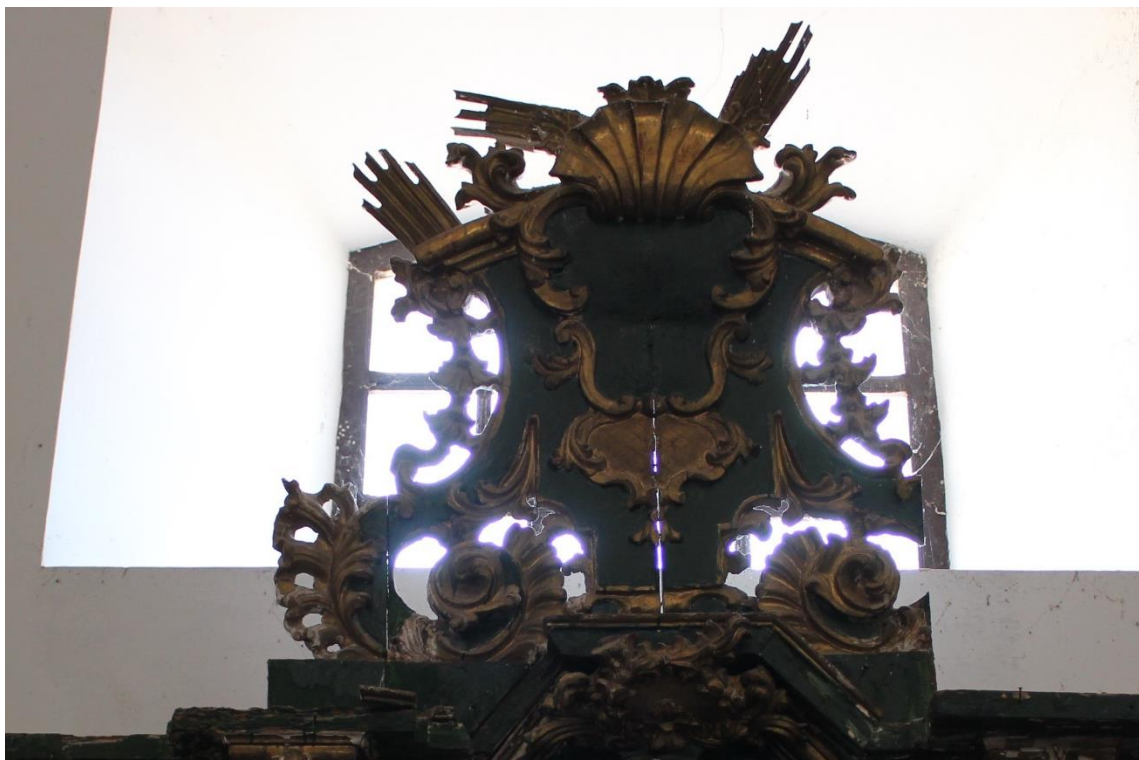
- ***Elementos metálicos oxidados:*** Afectando a su estabilidad también encontramos presencia de elementos metálicos oxidados que debido a esta condición han perdido su utilidad poniendo en peligro de desprendimiento las zonas que anclan, propiciando una falta de materia y afectando con su oxidación a las zonas circundantes.

*Fig. 20. Detalle del ático del retablo. Se aprecia la separación entre tablas por un anclaje deficiente, así como volúmenes perdidos o en proceso de perderse. Fuente propia.*

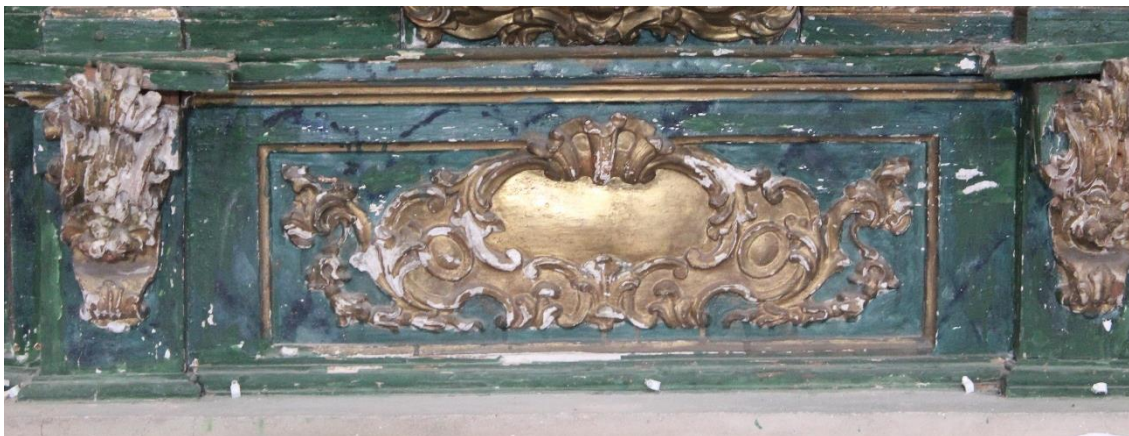
- **Pérdida de policromía:** Aparición de lagunas de policromía y, en algunos casos, de capa de preparación (*fig. 21*).

*Fig. 21. Detalle del banco del retablo en el que se aprecian las numerosas faltas de policromía y preparación. Fuente propia.*

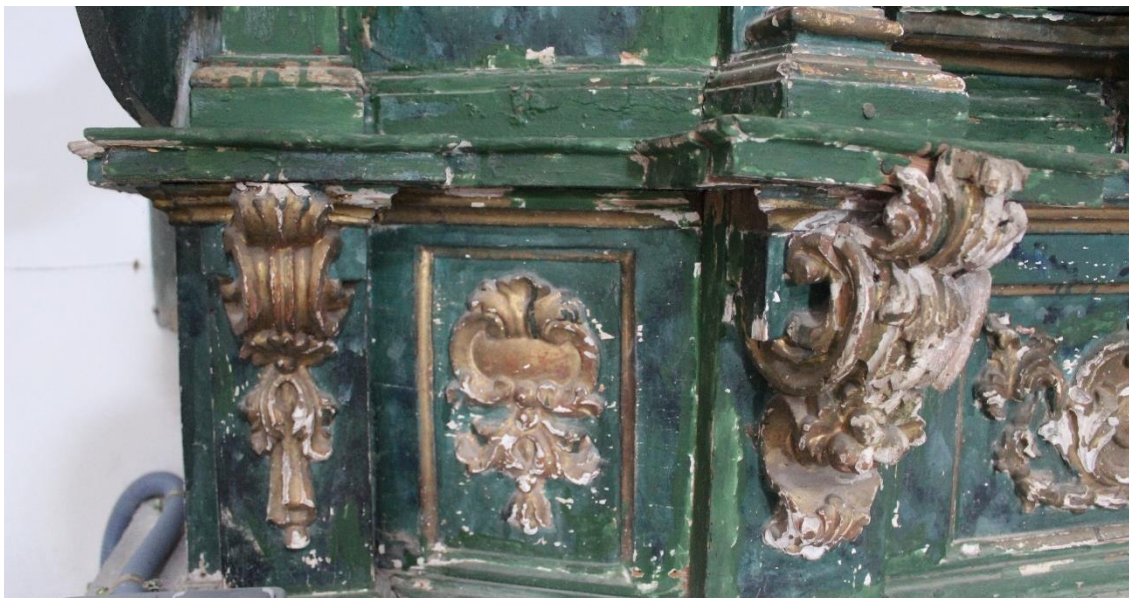
- **Zonas levantadas:** Se aprecia la separación entre las capas de preparación y el soporte, aparecen en zonas con abundante pérdida de policromía.
- **Repintes:** Se manifiestan debido a un cambio de tono evidente - se trata de un repinte muy torpe con un tono verde neutro que no busca imitar el jaspeado original-. Dichos repintes (*fig. 22*) aparecen tapando lagunas, pero no se adaptan a su forma, apareciendo sobre la policromía original. La técnica poco cuidadosa con la que se repintó se traduce en numerosas salpicaduras y en la aparición de cerdas de los pinceles empleados fijados con el color. Aparentemente (deberá confirmarse con estudios previos a la intervención) la pintura escogida para el repinte es plástica, por lo que será de difícil reversibilidad.

Fig. 22. Detalle del banco en su lado izquierdo. Se aprecian los numerosos repintes (verde claro). Fuente propia.

Como paso previo a la limpieza de los repintes se deberá plantear la realización de una impermeabilización de la capa pictórica original, con el objetivo de evitar daños en las

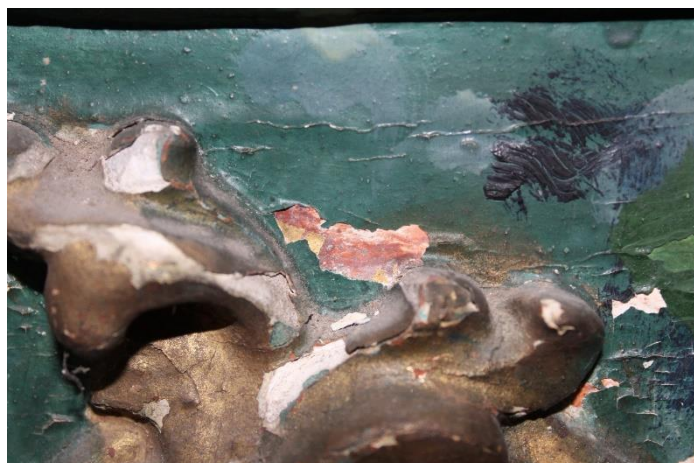
- **Pérdida del dorado:** Se aprecia el desprendimiento de las láminas de oro, del bol o del estuco, ocasionando numerosas lagunas. La presencia de bol nos indica la naturaleza del dorado (es oro real, aunque no de una calidad alta. Además, la suciedad que lo recubre impide ver su brillo).
- **Zonas craqueladas y cazoletas:** Son abundantes en las zonas doradas de la parte inferior del retablo, han producido el desprendimiento del dorado provocando lagunas de gran tamaño.
- **Repintes:** Se aprecian zonas repintadas con lo que parece pintura plástica, dando el efecto de “purpurina”.

Fig. 23. Detalle de zona dorada con diferentes patologías. Pérdidas de dorado, repintes, levantamiento de la lámina metálica y bol. Se aprecian además los deterioros citados de la policromía. Fuente propia.

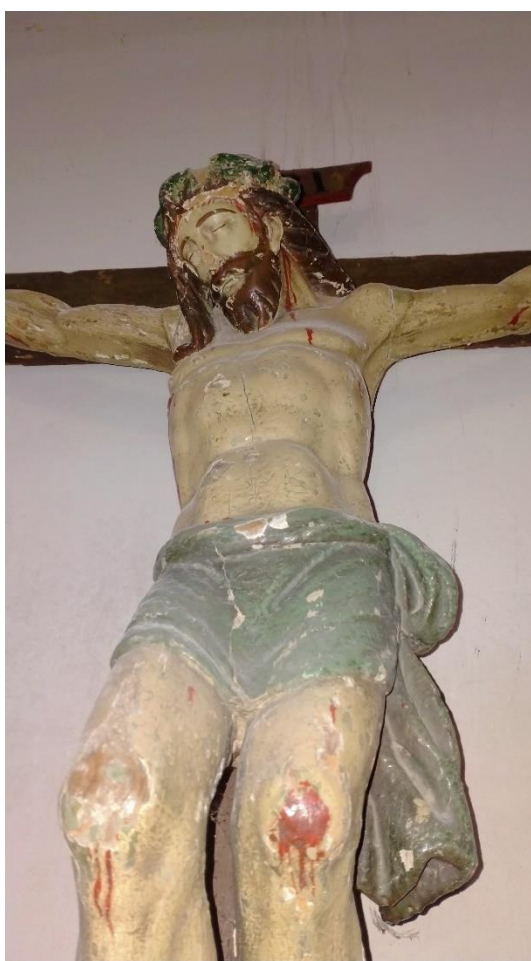
Fig. 25. Detalle del estado de conservación de la talla. Fuente propia.

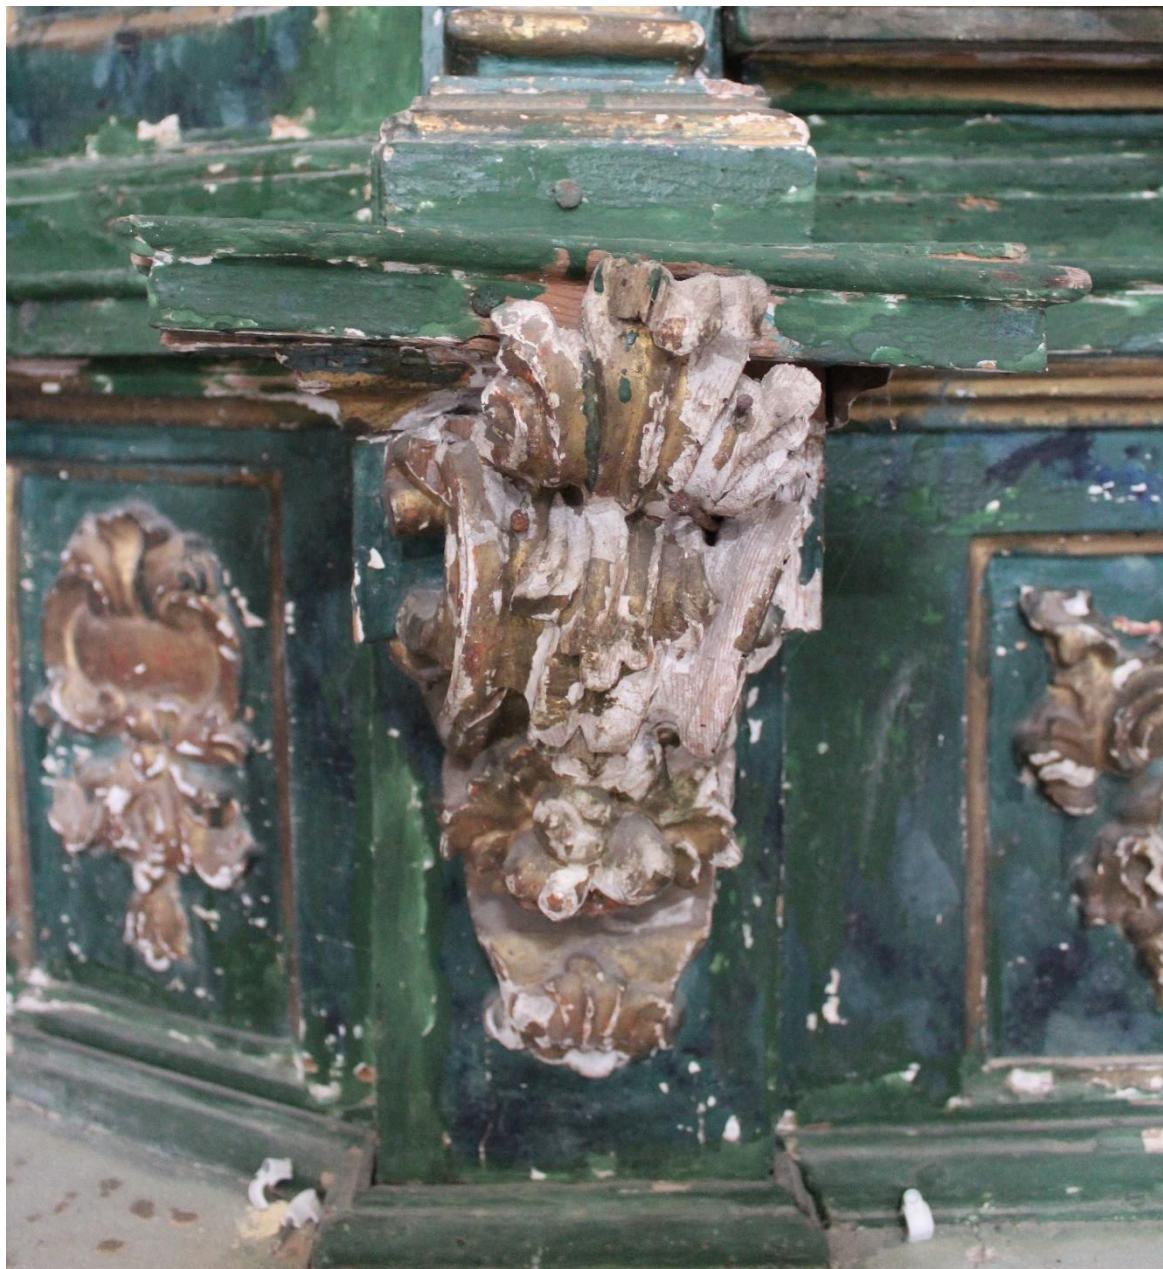
Fig. 40. Detalle de los deterioros del soporte, el dorado y la capa pictórica. Fuente propia.

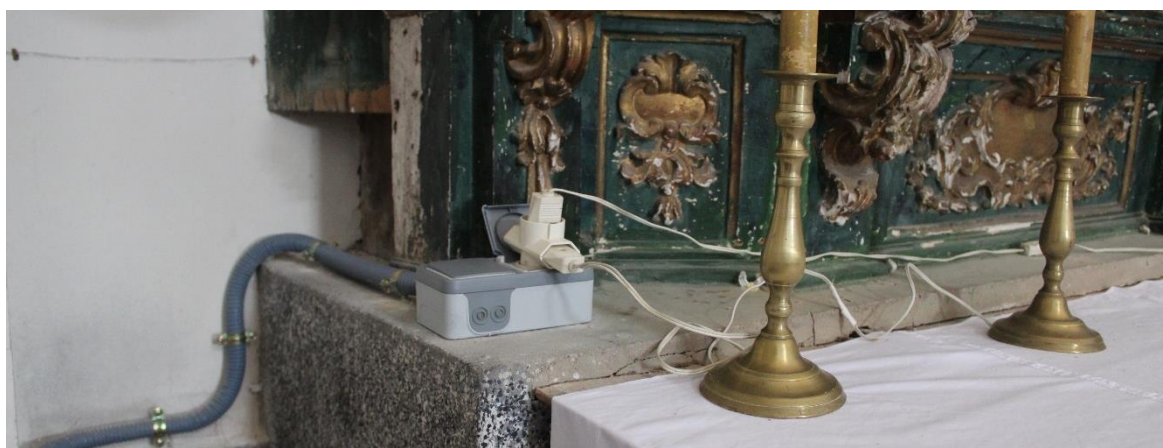
Fig. 41. Mala ubicación de la instalación eléctrica. Fuente propia.

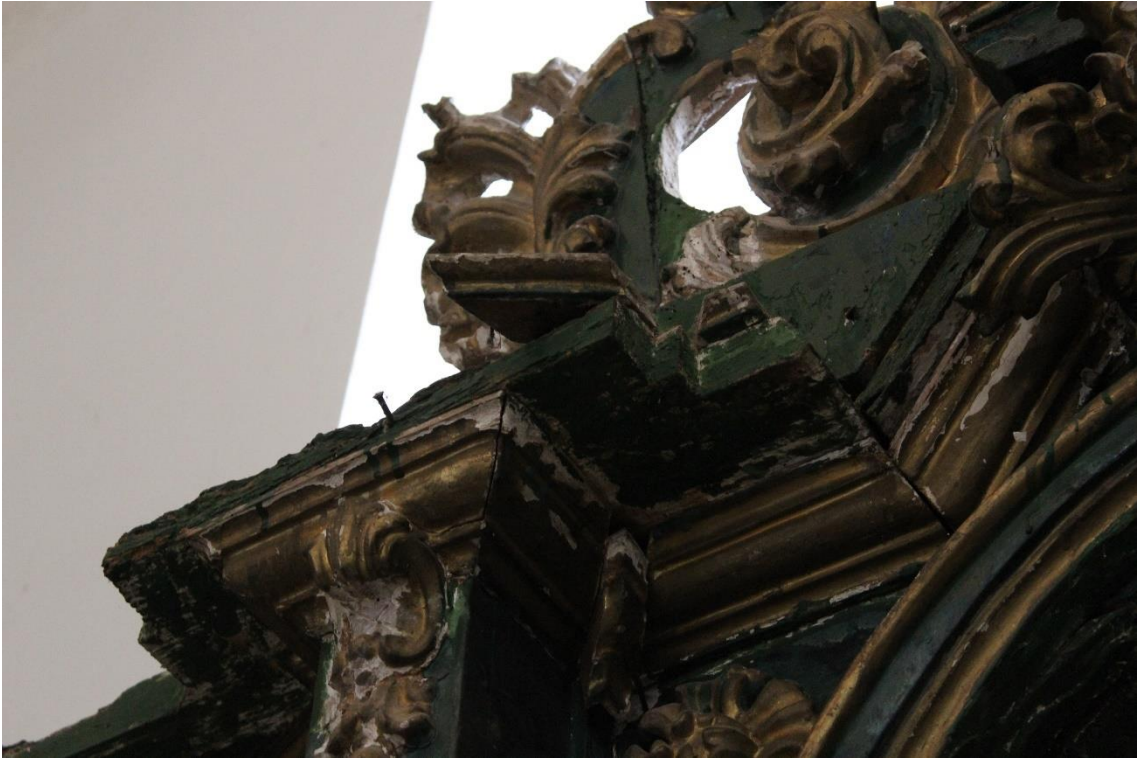
*Fig. 42. Detalle de los deterioros de la cornisa izquierda. Elementos con riesgo de desprendimiento.*

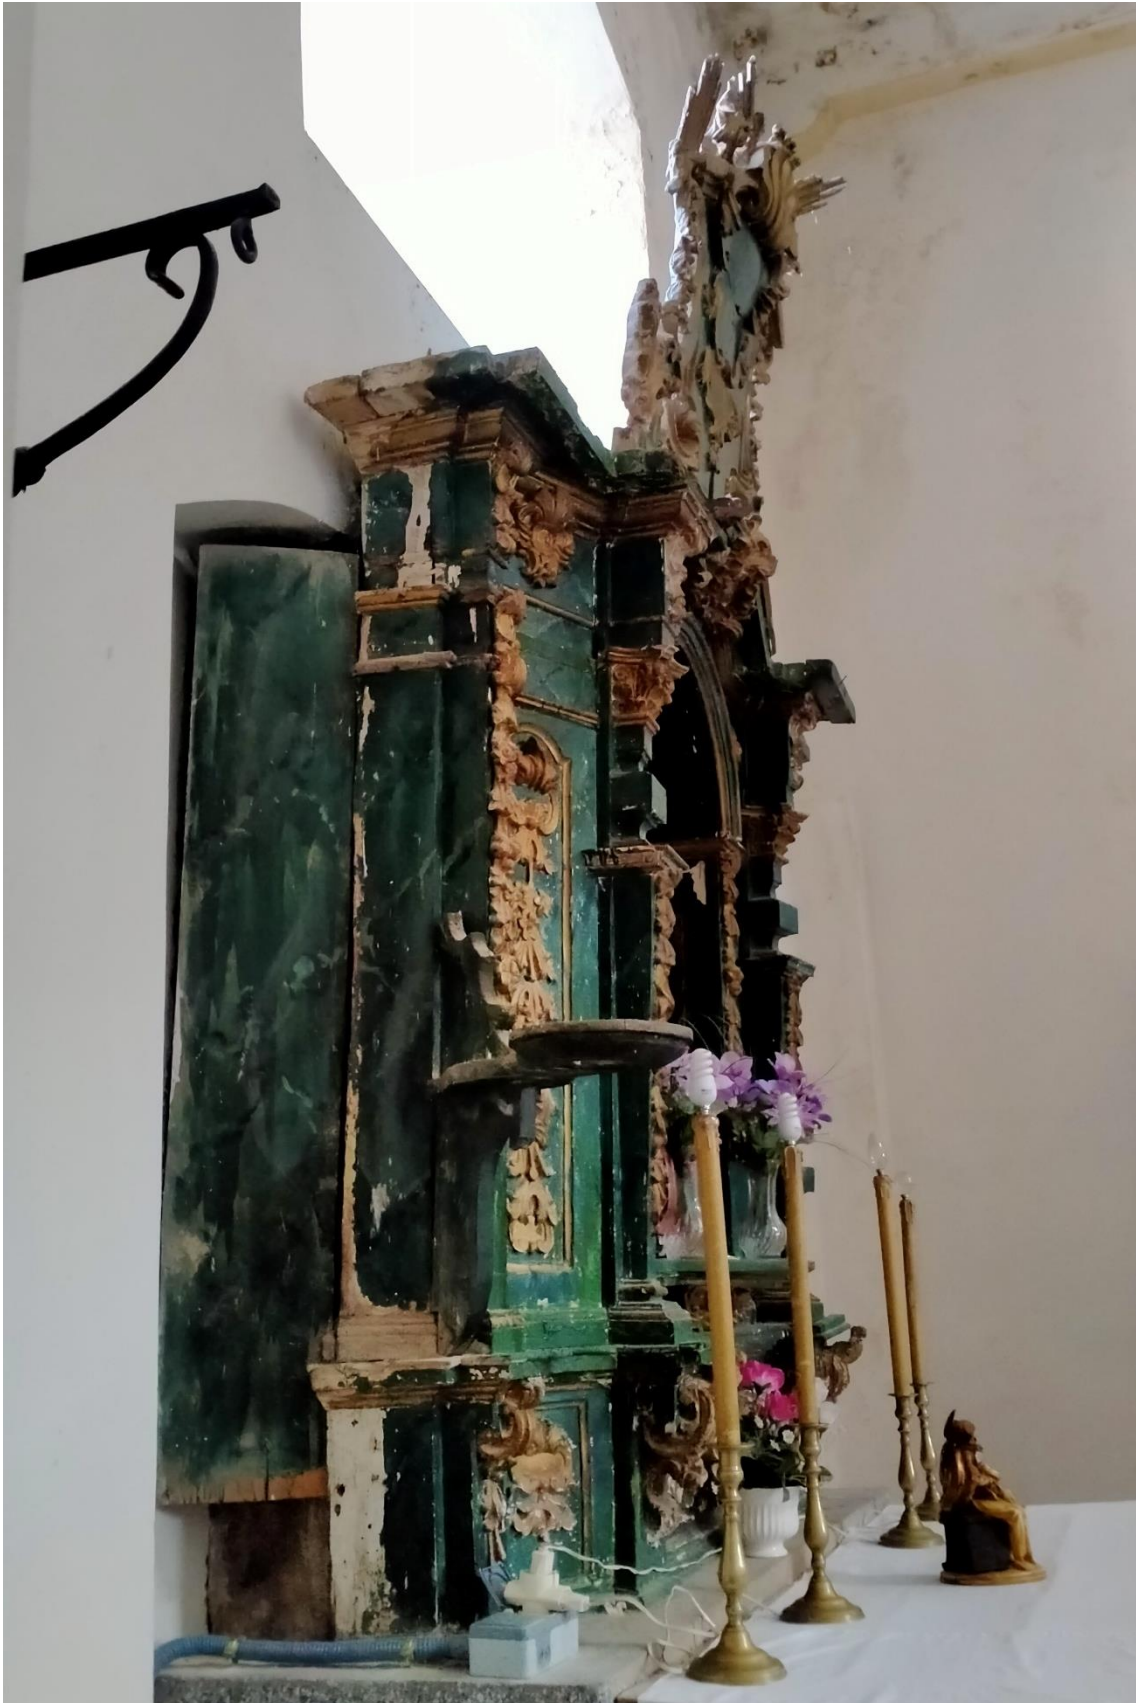
*Fig. 44. Lateral del retablo del Perpetuo Socorro. Se aprecian los numerosos daños y la mala colocación de la instalación eléctrica. Fuente propia.*
