RUTA GEOMONUMENTAL

LOS MATERIALES PÉTREOS UTILIZADOS EN LA
ARQUITECTURA MADRILEÑA DE FERNANDO ARBÓS

INSTITUTO DE GEOLOGÍA ECONÓMICA (CSIC-UCM)

(7 de Noviembre de 2007)

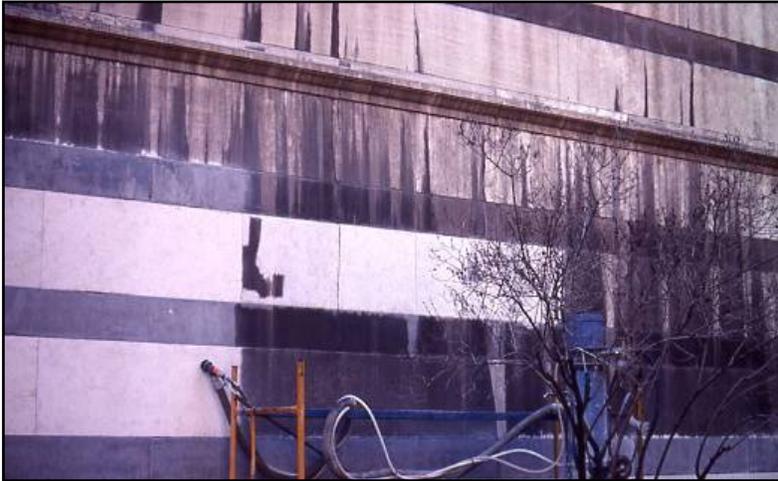
Figura 4. Operaciones de limpieza en la fachada Norte realizadas hacia 1995.

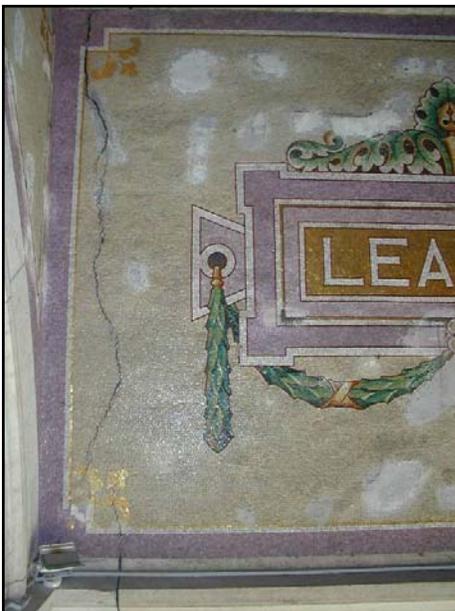
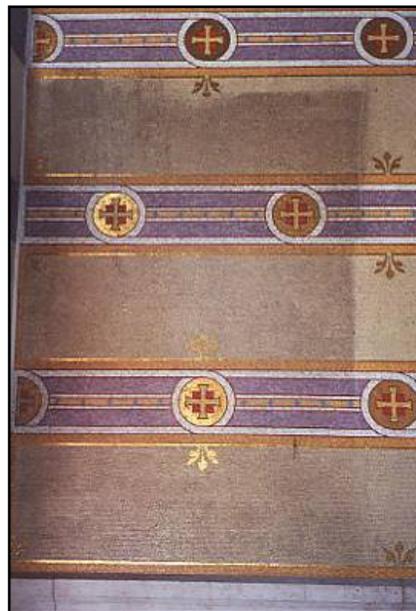
Figura 5. Aspecto que mostraban los mosaicos en el año 2002.

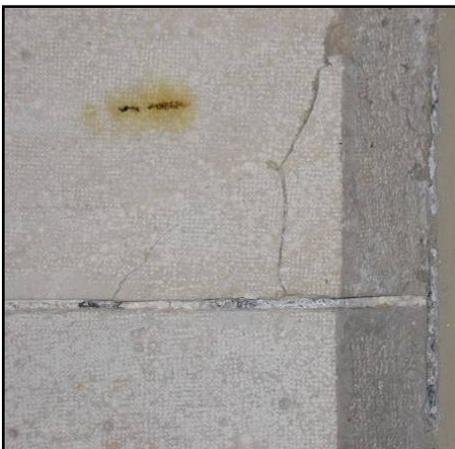
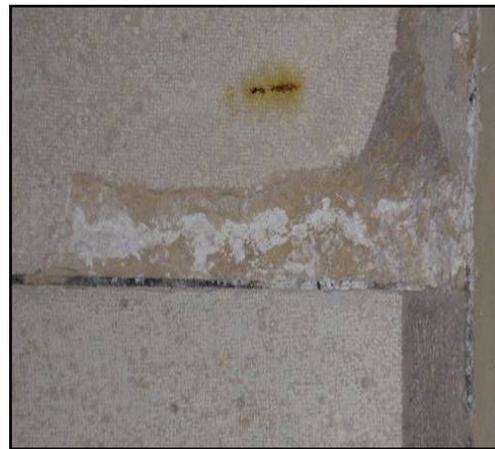
En las cúpulas, la formación de sales ha provocado el desprendimiento de algunas piedras (Fig. 6). La aparición de sales en la superficie de rotura de los fragmentos desprendidos, indica que una de las causas es el proceso de cristalización de dichas sales. La composición de las sales es principalmente yeso, aunque también se han detectado nitratos. Estas sales son fácilmente solubles en agua, con una pequeña gota de agua, parte de las sales que se observan en el plano de rotura se disuelven.

Dado que la humedad relativa en las zonas altas de las cúpulas ha llegado a alcanzar el 85%, estas sales se disuelven, para después, cuando disminuye la humedad a valores inferiores a 75%, vuelven a cristalizar en el interior de piedra. Estas variaciones cíclicas en la humedad ambiental originan la cristalización-disolución de sales, que es la principal causa del desprendimiento de lajas de piedra producido en el interior. También los procesos de hidratación-deshidratación que sufre el yeso existente en estas sales, genera presiones de hidratación que favorecen la ruptura en forma de desplacados.

Estas sales proceden del mortero, principalmente del existente en zonas internas de los sillares, y del enlucido de yeso que soporta las pinturas, en donde se han detectado por Difracción de Rayos X contenidos importantes de yeso. El origen del nitrato es más difícil de determinar, puesto que no se han detectado ni en la piedra ni en el mortero. Tal vez podía proceder de las diversas capas pictóricas aplicadas, de los excrementos de aves que en la antigüedad colonizasen el interior de la cúpula o del exterior, puesto que en el pasado hubo importantes filtraciones de agua.

Figura 6. Deterioro producido por la cristalización de sales en la piedra del interior.

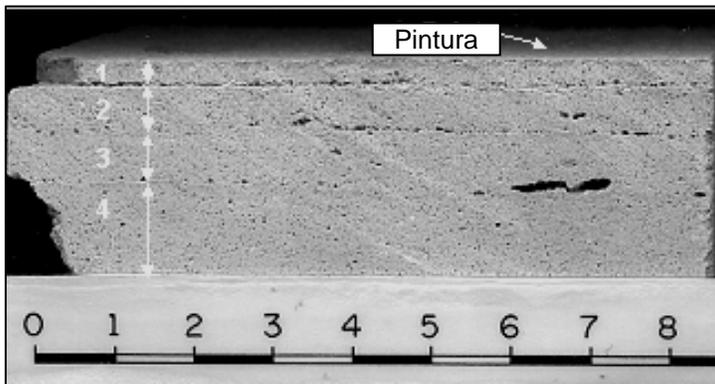
Debido al mal estado que presentaba la piedra calcárea en las zonas altas del edificio, en la intervención de 1990-95 se aplicó un mortero de revestimiento sobre la misma. Este mortero es un material rugoso, bastante compacto y de coloración beige, similar a la piedra que reviste. Presenta elevada porosidad, de distribución irregular, con poros de morfologías y tamaños variados. Esta porosidad también se genera en la zona de separación de las diversas capas de mortero aplicadas (Fig. 5).

Figura 5. *Detalle del corte del revestimiento.*

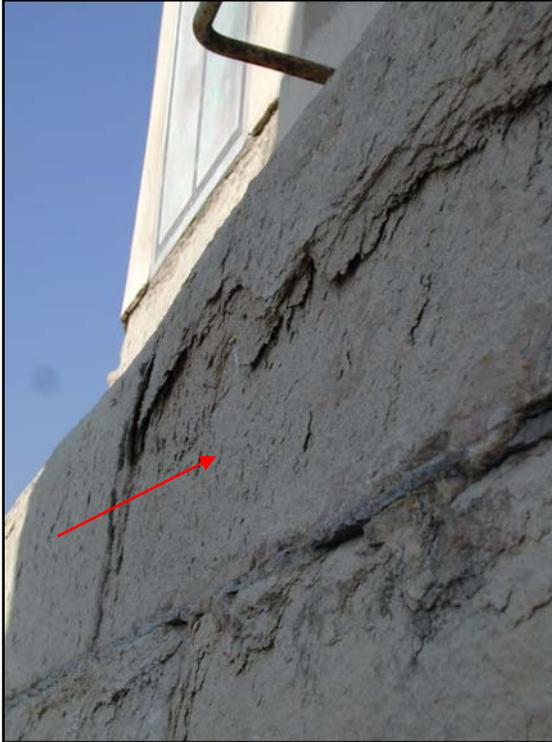
El fuerte deterioro que sufre la piedra caliza se hace patente fundamentalmente en las zonas altas del edificio. Presenta un enorme debilitamiento de su superficie, consistente en descamados y desplazados importantes, que generan grandes fisuras paralelas a la superficie del sillar y que terminan provocando la caída de material pétreo superficial (Fig. 4). La piedra queda entonces al descubierto y sufre rápidamente un proceso de arenización, el cual genera aún una mayor pérdida de masa.

La piedra de Novelda es una piedra porosa que responde mal a las condiciones medioambientales extremas reinantes en la zona donde se ubica la iglesia, por lo que su deterioro es muy considerable. Los grandes desplazados producidos y posterior arenización de las zonas internas, provocan la caída de importantes volúmenes de piedra. Los continuos procesos cíclicos de dilatación y contracción, unidos a los procesos de humedad y sequedad, ejercen el mismo efecto nocivo que en el mortero de revestimiento.

Figura 4. El soporte pétreo que se encuentra bajo el mortero de revestimiento presenta un importante deterioro.

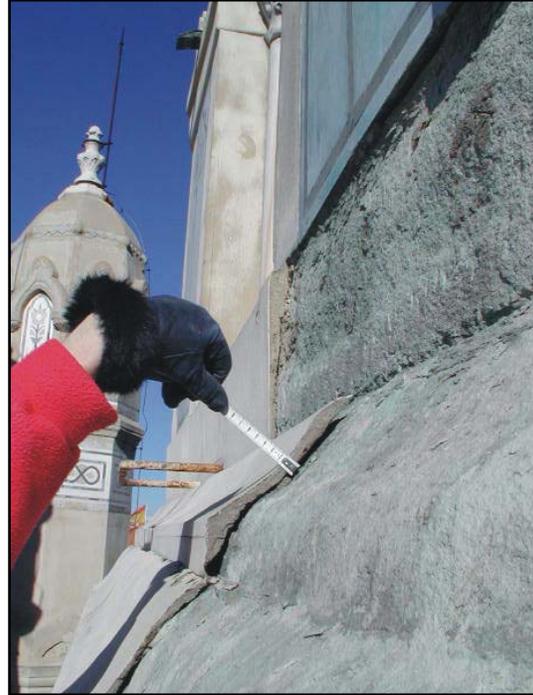
Sobre esta piedra aparece el mortero de revestimiento y también una capa de pintura acrílica de color beige, homogénea y compacta que recubre las irregularidades de la superficie de la piedra. Su parte externa presenta pequeños descamados, debido a la presencia de una fina película de tratamiento de protección. En el contacto de la capa de pintura con la piedra, se detecta una zona de debilidad que afecta a la superficie de la piedra. Esta es una zona de disolución de los componentes de la piedra, por donde puede romper y provocar la caída de la capa de pintura. También es frecuente detectar sobre la piedra caliza manchas de color oscuro, relacionadas con bajantes principalmente, y manchas de color verde, debidas a los óxidos de cobre procedentes del lixiviado de la cúpula de cobre.

Figura 6. El mortero de revestimiento aparece separado del soporte pétreo. La piedra se encuentra alterada y con manchas de óxidos de cobre.

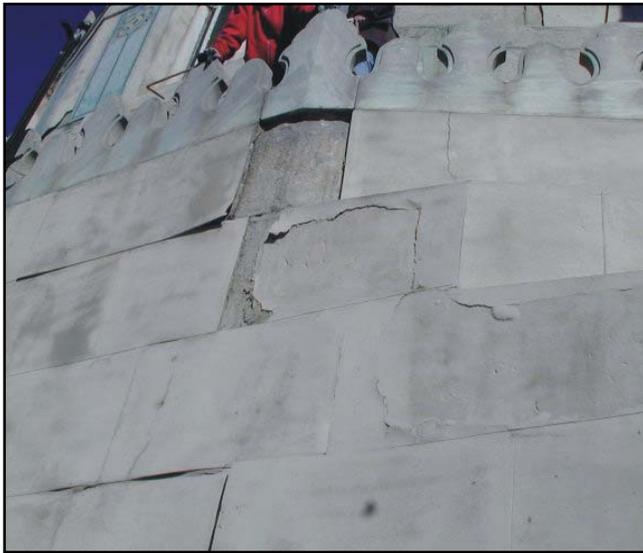
El mortero de revestimiento presenta también abundante fisuración, que conlleva la filtración del agua de lluvia, con su consiguiente abombamiento por humedecimiento y dilatación, y el sucesivo agrietamiento por ciclos sucesivos de humedad/sequedad (dilatación/contracción), para acabar con el desprendimiento del mortero. En las torrecillas también se observa fisuración y pérdida del revestimiento, sobre todo en zonas protegidas, donde la humedad se acumula y es más permanente. La primera fisuración del mortero de revestimiento coincide con el despiece de la sillería pétreo infrayacente, esto es, con las juntas de la fábrica de sillería pétreo. El posterior humedecimiento interno del mortero provoca su abombamiento, influenciado además por el viento, lluvia y oscilaciones térmicas reinantes, y su posterior despegue del soporte pétreo (Fig. 7).

El mortero de revestimiento aplicado es un material de aceptable calidad, si bien su deterioro es debido a una conjunción de factores. Estos son, una aplicación poco cuidada, comenzando por la falta de saneado de la superficie alterada de la piedra soporte (lo que reduce la adherencia y facilita el desprendimiento), el excesivo espesor aplicado en algunas zonas en ausencia de armado y anclaje, la incorrecta colocación de las planchas de mortero, la dilatación/contracción diferencial que experimentan dichas planchas en función de las distintas direcciones y la aplicación de tratamientos en su superficie.

Figura 7. Desprendimiento de las placas del mortero de revestimiento.

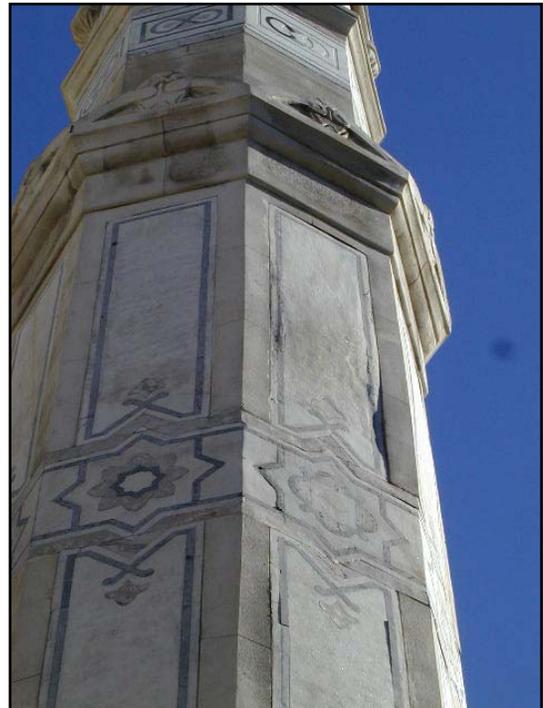
Las placas blancas originales presentan fundamentalmente alabeos y abombamientos, que pueden llegar a provocar su desprendimiento parcial o total (Fig. 8). También se observan manchas de diversa naturaleza, de suciedad en zonas que no son eliminadas con el simple lavado del agua de lluvia, y manchas de coloraciones diversas, verdes y rojizas provocadas por el lixiviado de la pintura y metal de la cúpula, y amarillentas por la corrosión de los anclajes metálicos. Son los aplacados orientados al O, SO y S los más deteriorados y los que más intervenciones han sufrido en el pasado.

El alabeo de los mármoles se produce por las siguientes causas extrínsecas a los mismos: presencia de humedad, elevadas temperaturas (grado de insolación) y fluctuaciones en la temperatura ambiente (oscilaciones térmicas). En cuanto a las causas intrínsecas de los materiales, cabe destacar que son mármoles de grano fino y masivo, formados por grandes cristales sin orientación preferente, y que al ser de composición calcítica son susceptibles de experimentar dilatación térmica anisótropa, esto es, dilatarse de diferente manera según la orientación de los cristales.

También el deterioro de los elementos de anclaje o los materiales de fijación han sido los causantes del deterioro de las placas, así como la falta de juntas en la misma placa o en los bordes exteriores, donde encajan con el material soporte, o incluso el deterioro acelerado de los materiales adyacentes (concentración de humedad en el mortero de revestimiento inferior y lateral a la placa).

Figura 8. Ensuciamiento y alabeo de las grandes placas de mármol blanco en las torrecillas.
