## **PREINFORME DEL ESTADO DE CONSERVACIÓN DE LAS INSCRIPCIONES DE LA CUEVA NEGRA**

JUDIT GASCA  
ÁNGELES SOLÍS  
SILVIA VIANA

En febrero de 2005 recibimos la invitación del profesor Antonino González Blanco para realizar una valoración del estado de conservación de las graffias de Cueva Negra, ubicada en el término municipal de Fortuna (Murcia). Para ello se instalaron dos plataformas con el fin de facilitar el acceso a las áreas de inscripciones y poder así realizar in situ los análisis, toma de muestras y pruebas precisas para el conocimiento profundo de los materiales. Interesaba documentar tanto los aspectos estructurales como las características materiales de los textos y las alteraciones antropológicas y geomórficas de la cueva. Enumeramos a continuación los resultados obtenidos tanto en los aspectos de conservación de la roca como en la composición y estado de las superficies en las que se conservan zonas escritas.

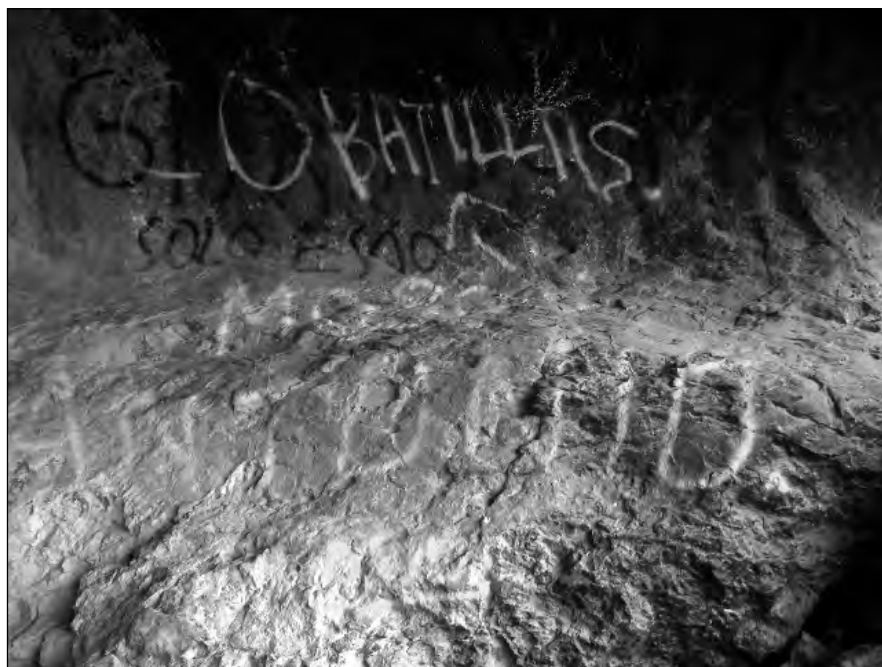
FIGURA 2. *Lesiones antropogénicas.*

Entre las lesiones de origen antropogenico cabe destacar algunas pintadas con diferentes materiales de origen moderno y lesiones mecánicas como pérdida de lascas provocada por golpes, incisiones y grabados. Estos daños son más numerosos en el área 1.

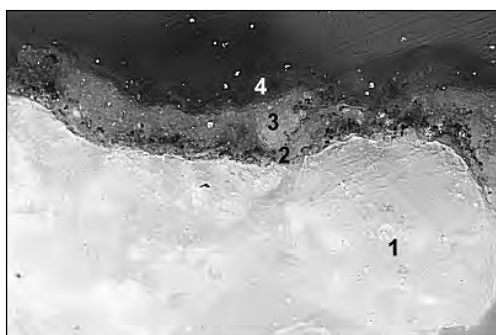
FIGURA 4. Estratigrafía, micromuestra área 3. Se observa la sucesión de capas pictóricas.

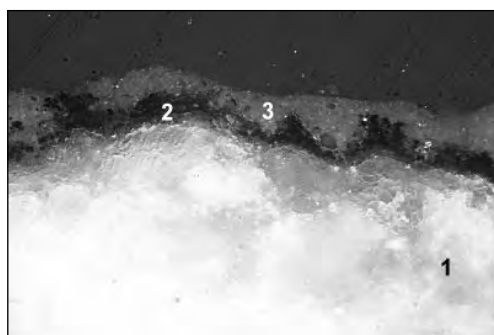
FIGURA 5. Estratigrafía, micromuestra área 3, se aprecia la superposición de capas pictóricas, la primera negra sobre el soporte calizo que actúa de base de los grafismos rojos.

carbón vegetal, oxalato cálcico (producto de transformación de antiguos elementos orgánicos presumiblemente oleosos), arcillas y yeso. Esta capa es uniforme y cierra los poros de la caliza, constituyendo la base que sustenta las graffias rojas compuestas por arcilla roja, hematites, cuarzo, calcita, oxalato de calcio (transformación de elementos orgánicos) y cloruro sodico. Esta composición repite su formula en todas las muestras analizadas. Sobre la superficie pintada aparece también una mineralización con ausencia de aglutinantes y productos de alteración que enmascaran las graffias originales. Estos depósitos forman capas de mayor o menor grosor dependiendo de su exposición a los elementos de alteración.

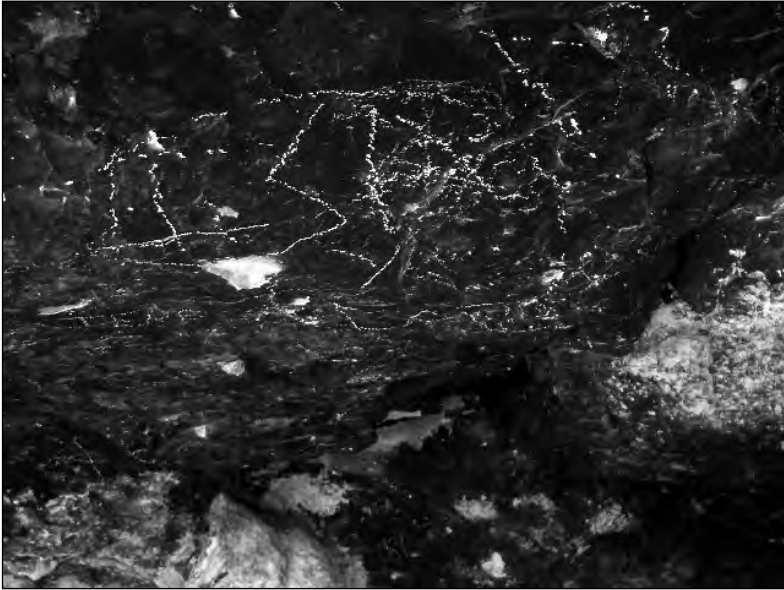
FIGURA 6. Daños de carácter antropogénico área 1.

Una zona amplia que discurre perimetralmente al abrigo interno, se detecta en superficie daños antropogénicos, pintadas recientes, incisiones, grabados, pérdida del soporte.

Los análisis realizados determinan la posibilidad de eliminarlos. También se detectan carbonataciones que presumiblemente ocultan graffías, así como depósitos de origen graso producto de la incineración de materiales combustibles.

Eliminación de materiales ajenos a la obra como graffiti, suciedad superficial y depósitos de combustión.

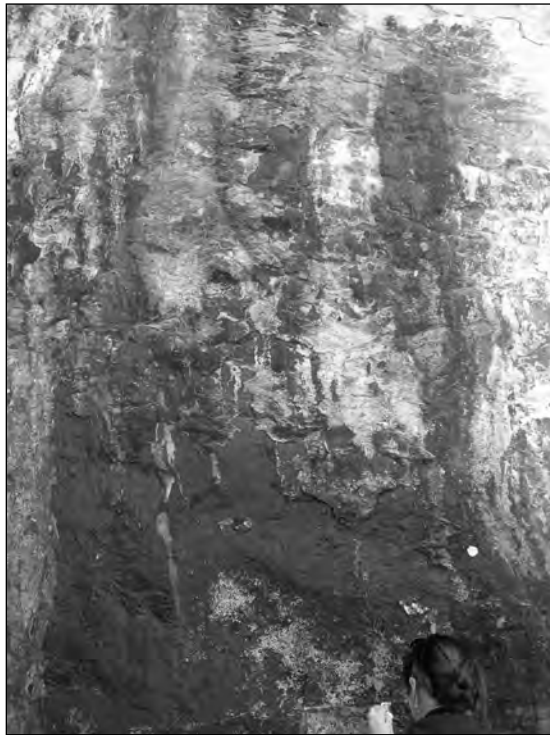
En cuanto a los depósitos de materiales de combustión, producto de las hogueras realizadas en la base del yacimiento, se encuentran distribuidos de forma irregular en la superficie, siendo más evidente en las salidas naturales del tiro que marca la propia orografía de la pared. En algunos casos ocultan fragmentos de graffias, como en el paño izquierdo del área 3. Esta serie de lesiones antropogenicas desvirtúan y enmascaran el valor estético del conjunto arqueológico.

FIGURA 7. Depósitos de productos de combustión.

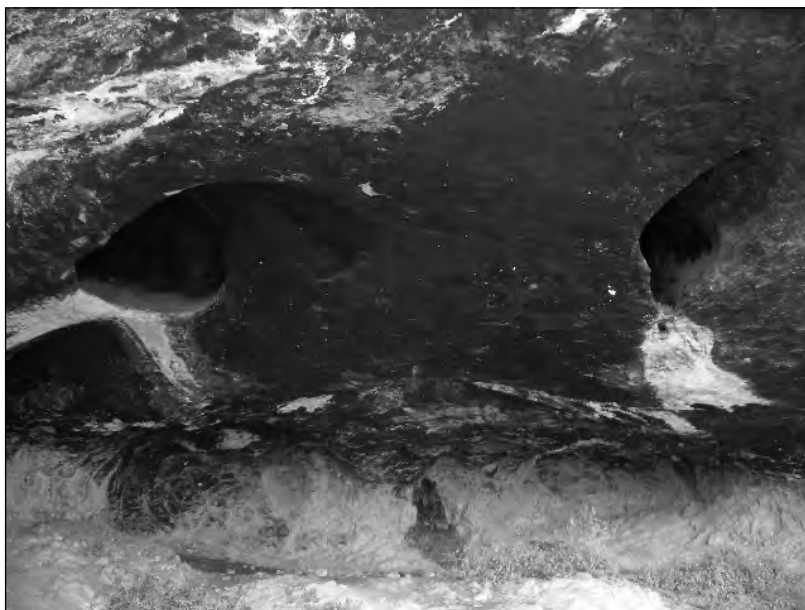
FIGURA 8. *Depósitos de combustión.*

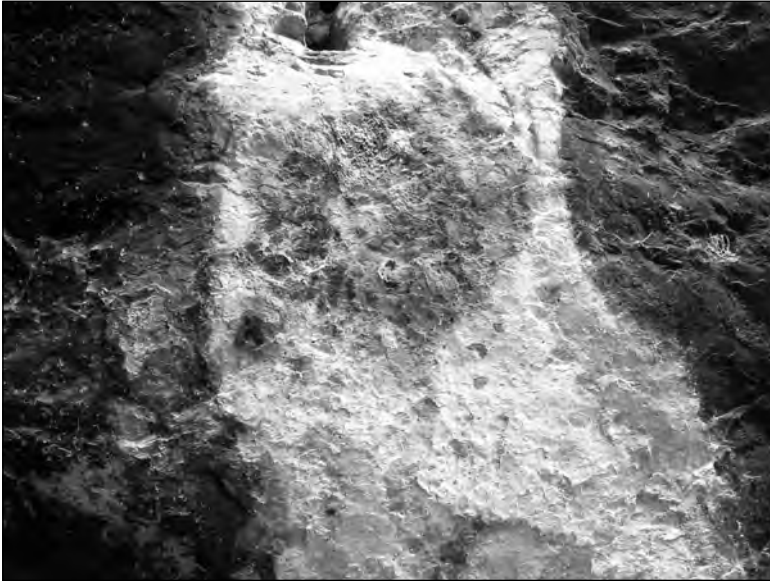
También los fluidos internos de aguas con aporte de minerales que alteran la superficie y horadan la estructura interna provocan exfoliaciones, laminaciones y desprendimiento de la roca. A la vez que la carbonatación externa en zonas de escorrentía por aporte de minerales en las superficies enmascara lo que parece ser unas decoraciones. Un ejemplo lo encontramos en el área 2 coincidente con la zona tallada para la salida de agua.

Coincide con el desagüe tallado en el techo de la cueva. Presenta una carbonatación considerable de la superficie ocultando lo que presumiblemente es una decoración. No se descarta la presencia de graffías puesto que en los exámenes microscópicos realizados aparece la capa negra que se identifica como soporte escritorio en las otras zonas de intervención y sobre esta superficie tratada se depositan los estratos de evaporación procedentes de un fenómeno cárstico. Seguidamente aparecen hasta quince capas de depósitos de minerales arrastrados por el agua mezclados con carbonilla procedente de la combustión de hogueras. Sobre ellas se superpone un estrato limpio con acumulación de sales cálcicas y magnésicas y encima otro conjunto de microestratos de color gris. Las pruebas realizadas sobre la pared indican la posibilidad de realizar microsondeos eliminando las capas indeseables para recuperar la decoración y las posibles graffías ocultas. Las pruebas realizadas en un pequeño sector son suficientemente elocuentes del resultado que se obtendría en una limpieza completa de toda la superficie.

FIGURA 9. *Detalle del área 2, depósitos de elementos contaminantes de combustión y carbonataciones de la superficie.*

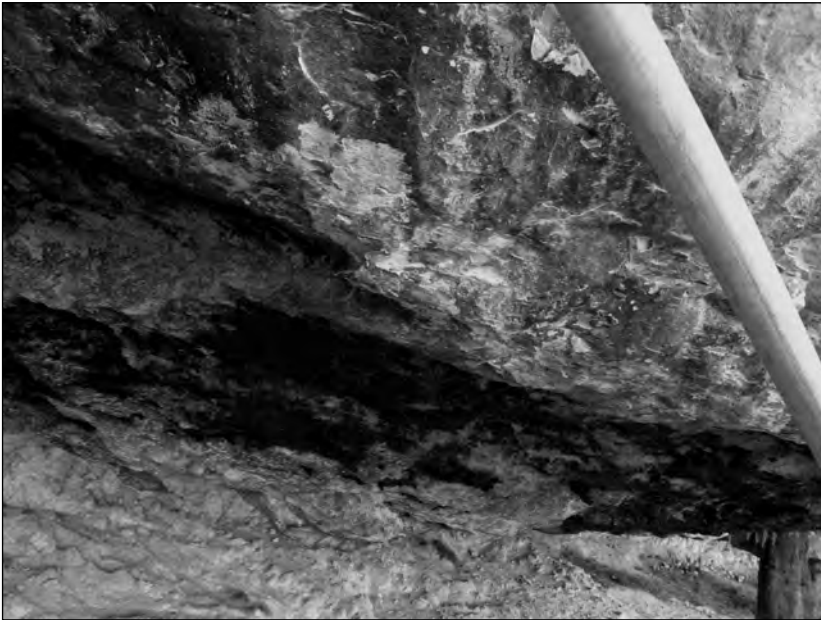
FIGURA 11. *Depósitos de combustión área 3.*

En las zonas de chimeneas o tiros naturales los depósitos de elementos de combustión enmascaran las graffias. Estos depósitos llegan a medir 3 mm. En el extremo izquierdo se eliminaron parcialmente en un sector en el que se puso al descubierto una serie de graffias ocultas. Pudo comprobarse de este modo que la limpieza de las resinas acumuladas por el efecto del fuego cubren zonas que pueden haber sido tratadas de manera similar a las que contienen las graffias conocidas hasta el momento.

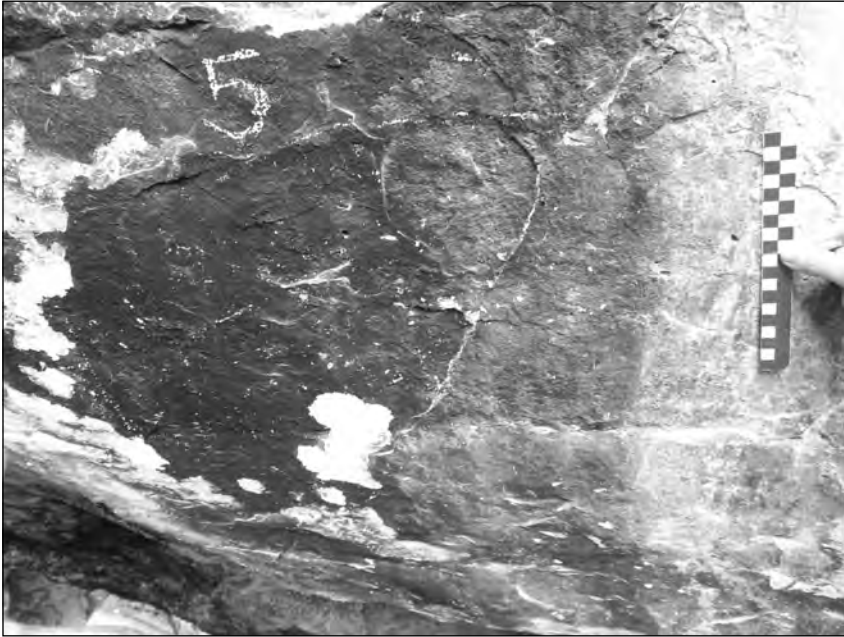
Desprendimientos de la roca, que afectan a las graffías en la zona seleccionada para la toma de muestras.

Exfoliación de la caliza.

Pérdidas laminares.

Grietas y fracturas.

La zona ubicada en los paños B-7 y C-7 (Calco general de los paños epigráficos latinos nº 2 y 3), presenta levantamiento con pérdidas de la capa pictórica con alveolización del soporte. Presumiblemente es la lesión más grave debido a que está muy sometida al lavado de agua de lluvia y erosión eólica.

FIGURA 12. *Lesiones mecánicas área 3, exfoliación y pérdidas de la roca.*

Una vez valorados los resultados de los análisis, el plan de actuación consistiría en micro-sondeos pormenorizados en los paneles adyacentes para comprobar el estado de conservación de las grafías de la pared, con objeto de efectuar una planimetría completa de lesiones. Sería necesaria la intervención preventiva de consolidación para la conservación de los paños situados en la cuadrícula con el nº B-7 y C-7 visiblemente afectados.

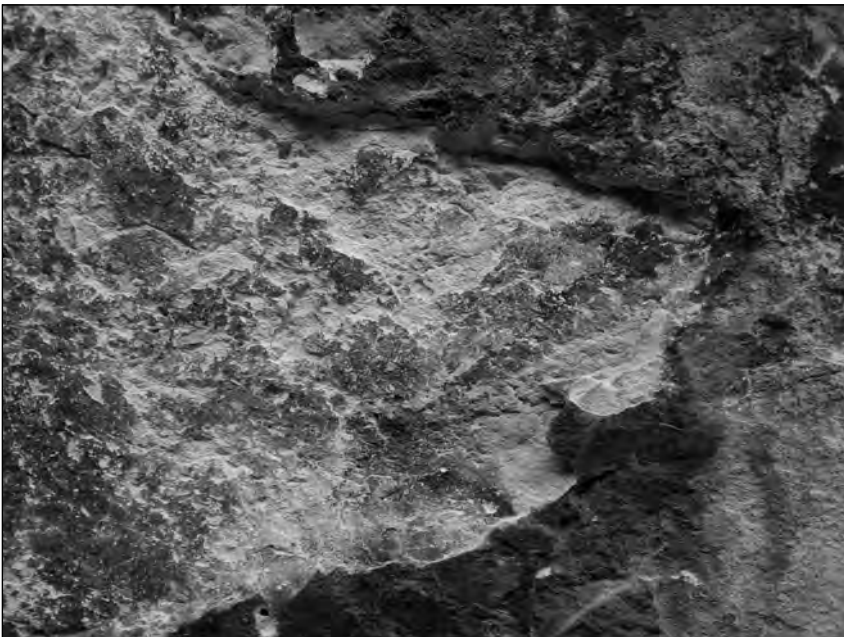
FIGURA 13. *Lesiones mecánicas que afectan al soporte escrito.*

Consolidación reversible de las grañas descohesionadas así como la creación un plan de seguimiento para el mantenimiento óptimo de la obra y el estudio de la evolución de las lesiones de la pared.

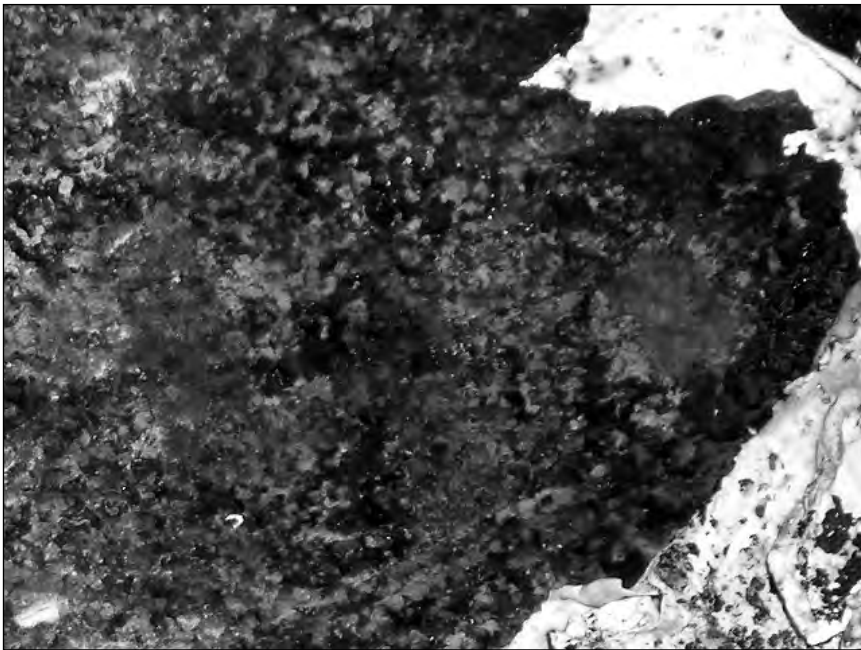
FIGURA 14. *Macrofotografía se observa los depósitos de combustión.*

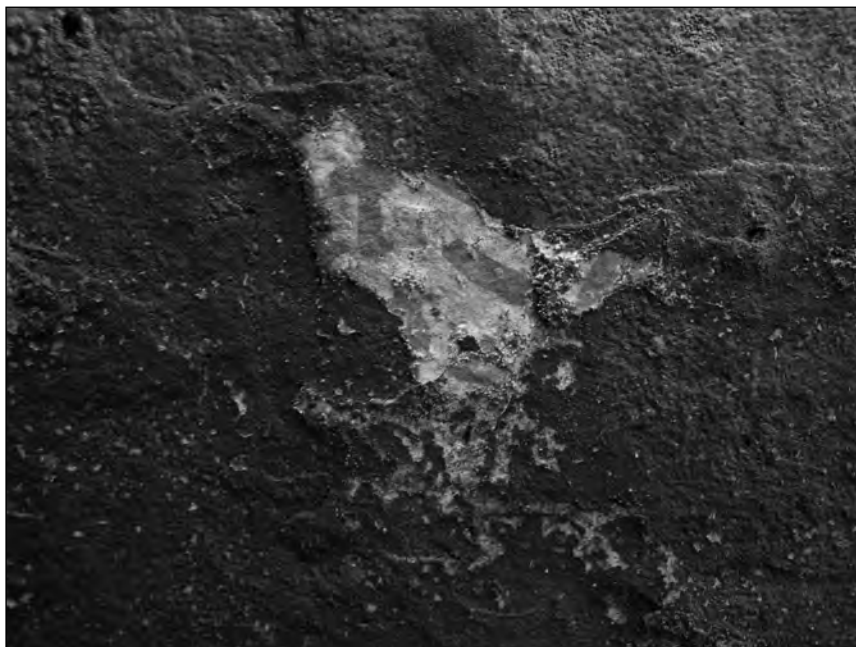
FIGURA 15. *Grañas ocultas que afloran tras la eliminación de los depósitos de materiales de combustión.*

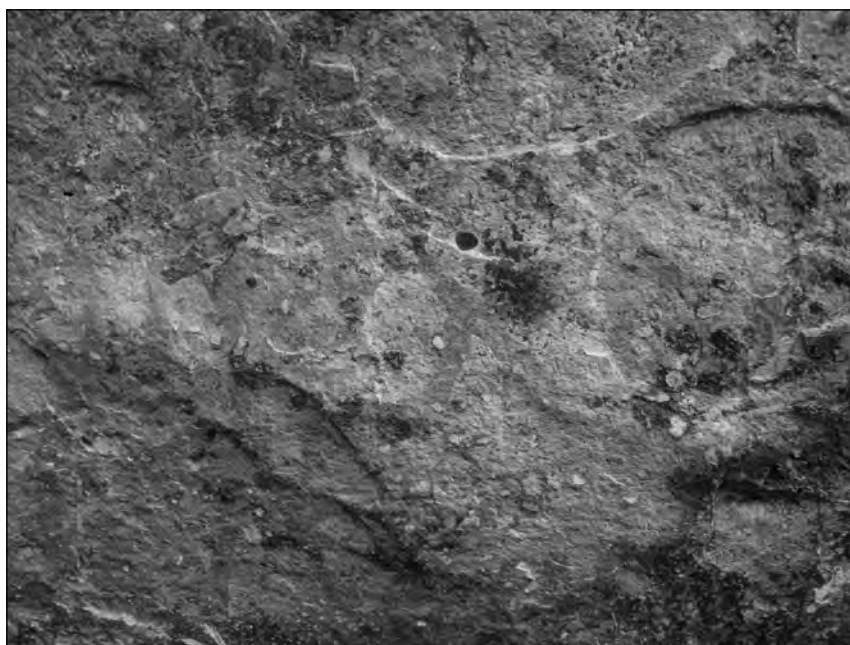
Toda la zona de intervención aparece cubierta por una capa de color grisáceo compuesta por calcita, oxalato cálcico y yeso que dan un aspecto opaco a las graffias enmascarando los colores originales. Las pruebas de limpieza realizadas in situ demuestran la reversibilidad de este depósito y la recuperación del aspecto original.

FIGURA 16. *Depósitos de elementos de escorrentía en la superficie de las grañas, se observa una capa gris que enmascara los textos.*

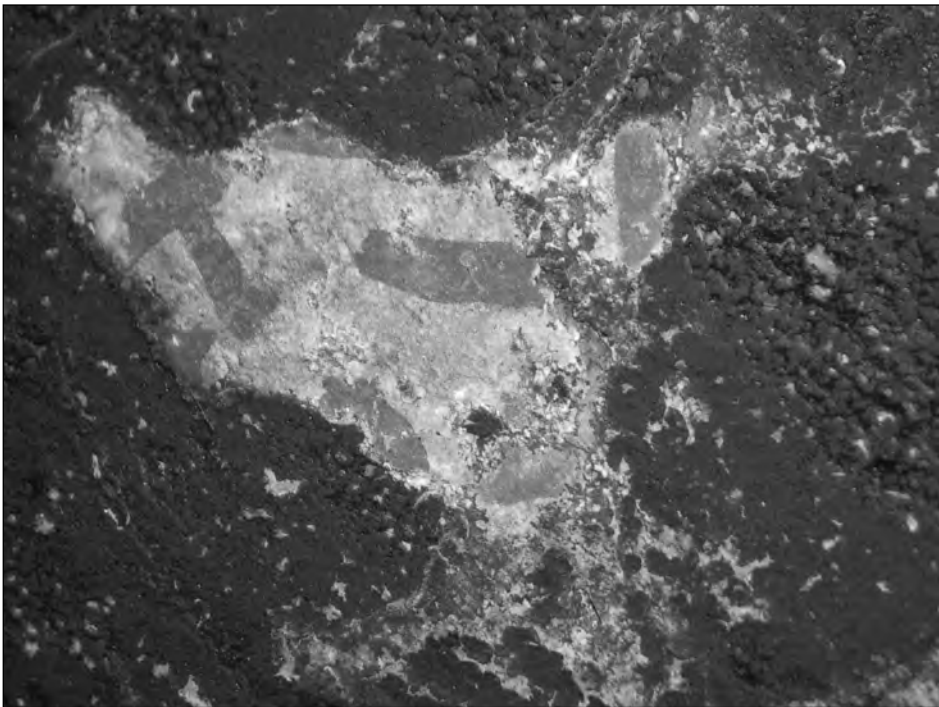
FIGURA 17. *Grafías ocultas bajo los depósitos de combustión.*

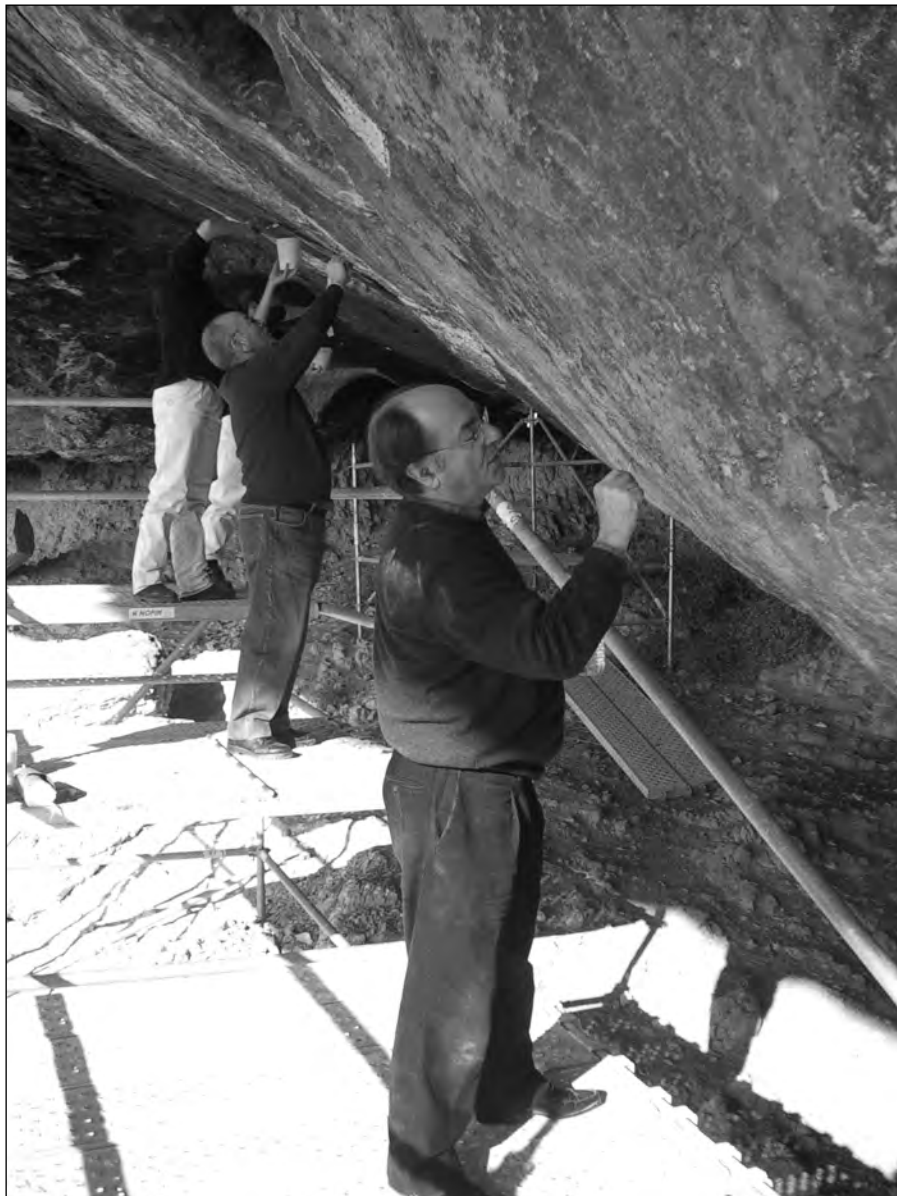
FIGURA 18. *Detalle de las labores de restauración en la pared.*

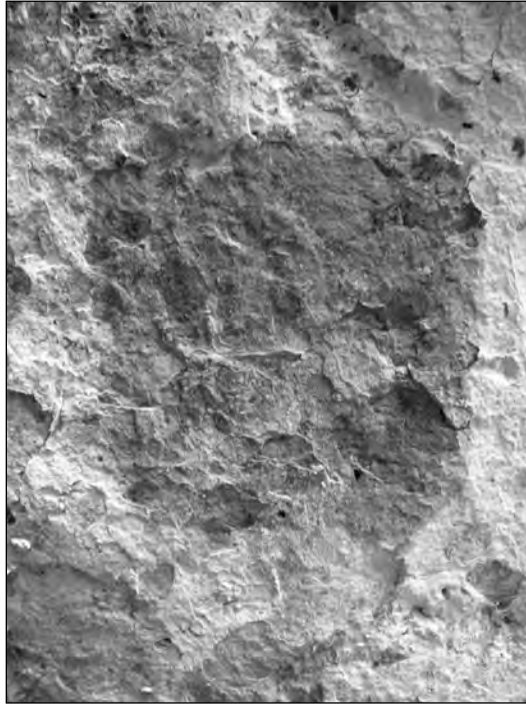
FIGURA 19. Testigo de la intervención sobre las grafías se aprecia la eliminación de materiales contaminantes.

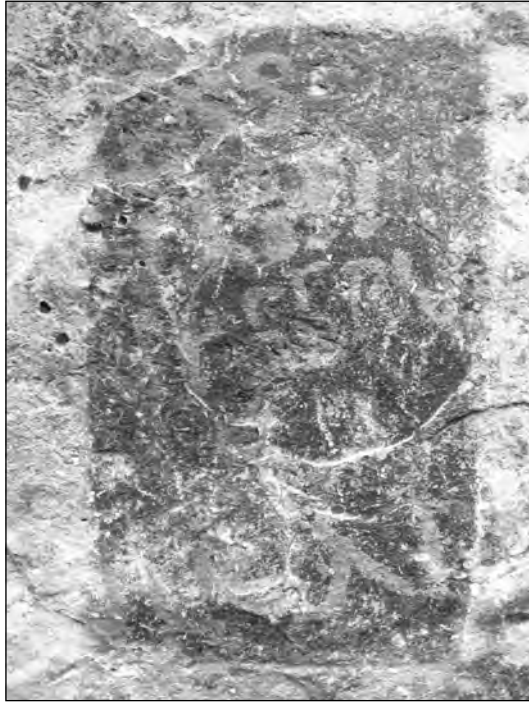
FIGURA 21. *Testigo de la intervención restauradora.*
