UNIVERSIDAD COMPLUTENSE DE MADRID
FACULTAD DE BELLAS ARTES
MÁSTER UNIVERSITARIO EN CONSERVACIÓN DEL
PATRIMONIO CULTURAL

Trabajo Fin de Máster

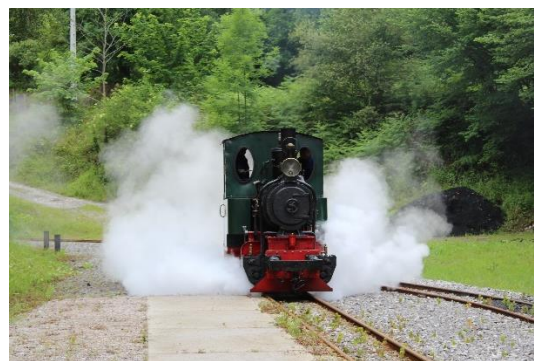
Fig. 7: SHE D, Mina San Jorge, Samuño, 2015.

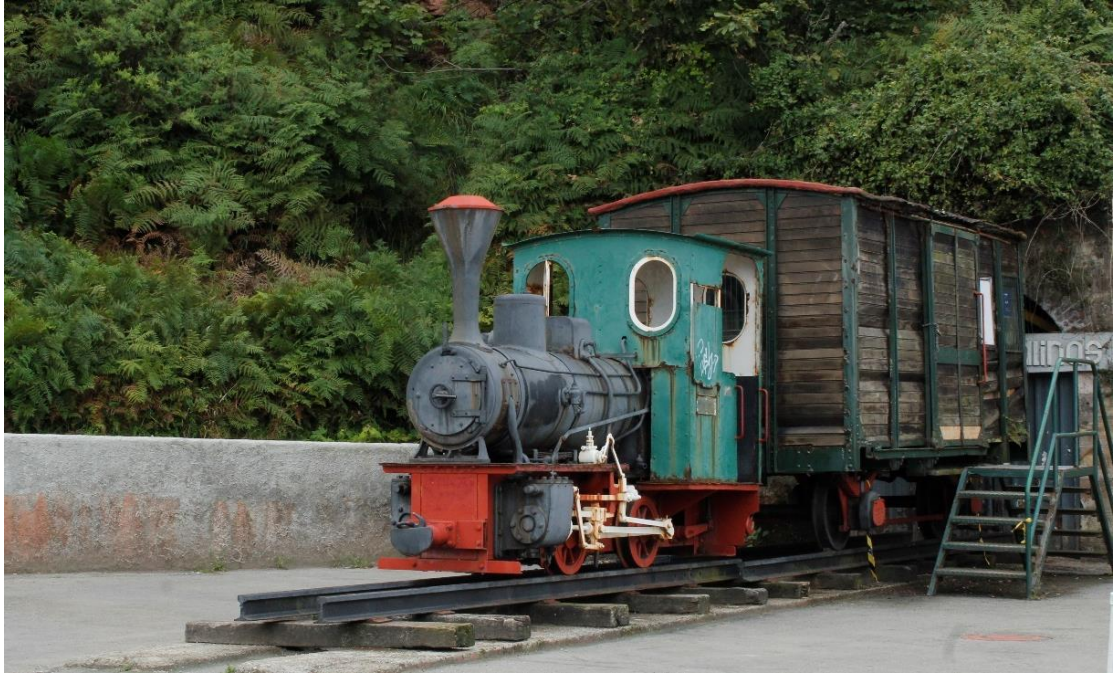
Fig. 8: *Rojillin. F.C.A.M. (Torrelavega), en Salinas (Asturias), 2020.*

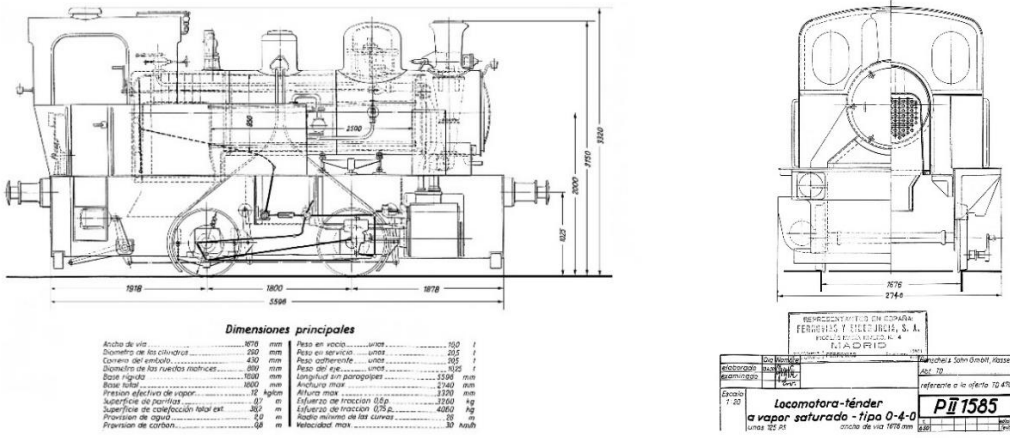
Fig. 15: Planos lateral y frontal, de 1950, Museo del Ferrocarril de Asturias.

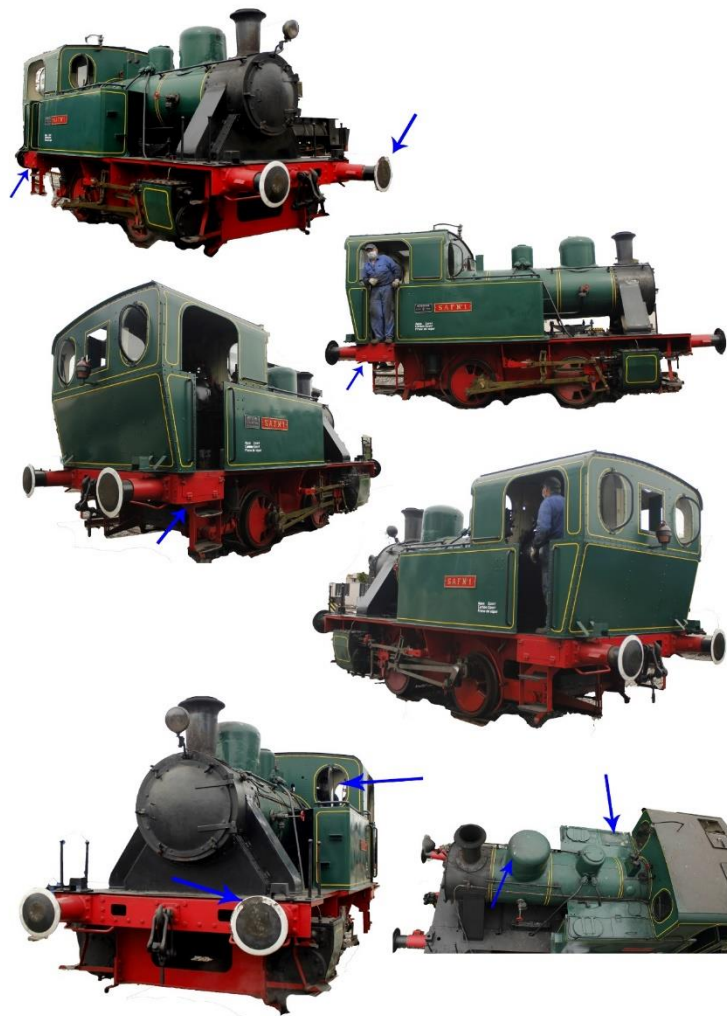
Fig.26: Registro de daños actuales, 2020.

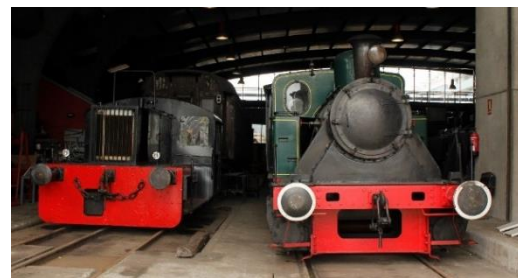
Fig. 27: Izquierda: Tractor Cristalería Española LG II, derecha: SAF N°1, 2020.

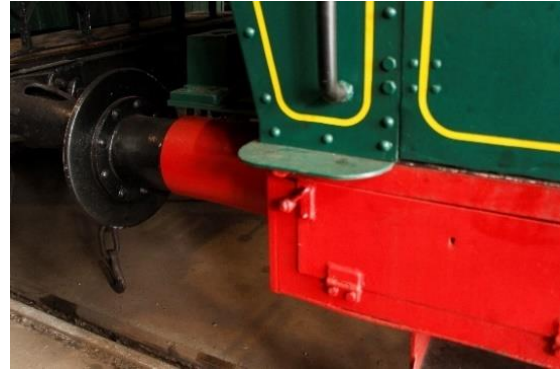
Fig. 33: Cajón lateral derecho, 2020.

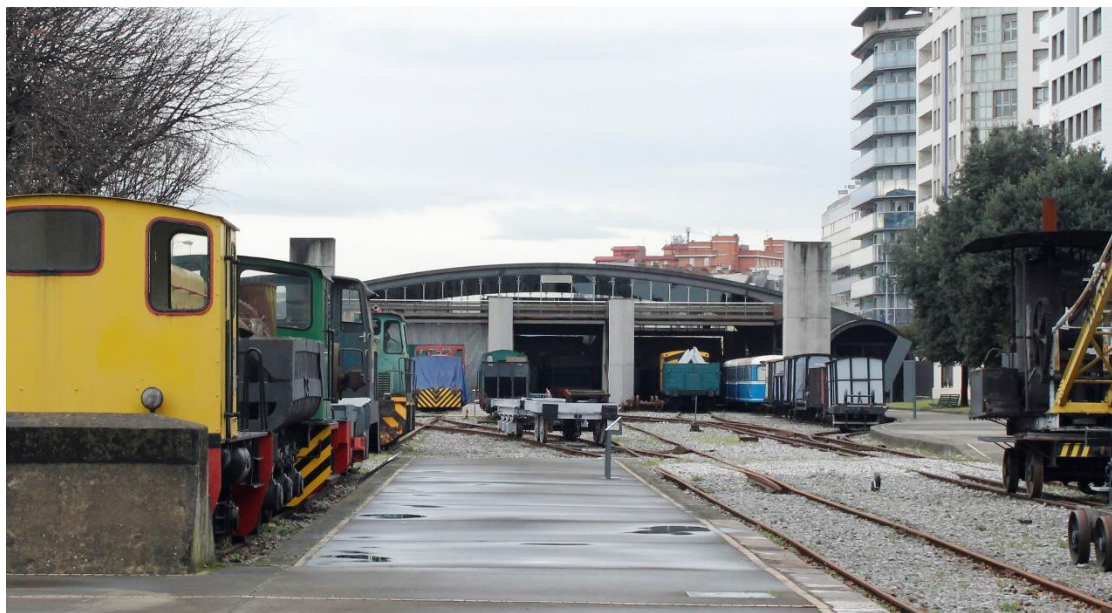
Fig. 52: Nave Polivalente, Museo del Ferrocarril de Asturias, 2020.

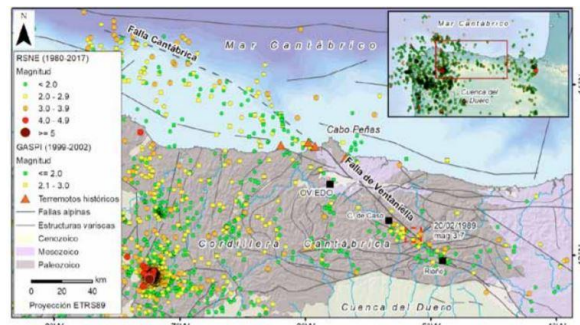
Fig. 53: Actividad sísmica en torno a las fallas de Ventaniella y Cantábrica, de Instituto Geográfico Nacional de España, 2018.

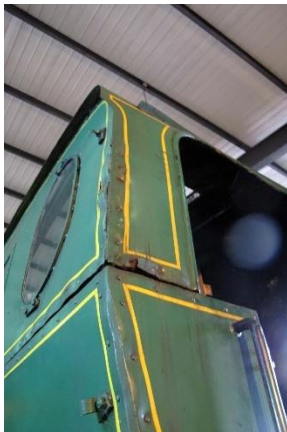
Fig. 60: Corrosión, estado previo a la restauración, 2014, Museo del Ferrocarril de Asturias.

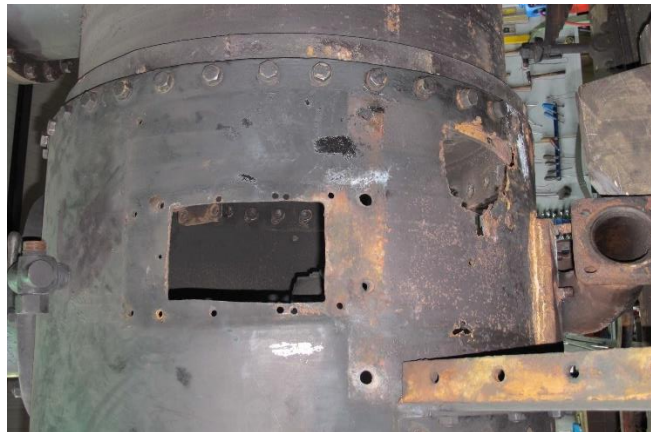
Fig. 61: Envolvente de la caldera, estado previo a la restauración, 2014, Museo del Ferrocarril de Asturias.

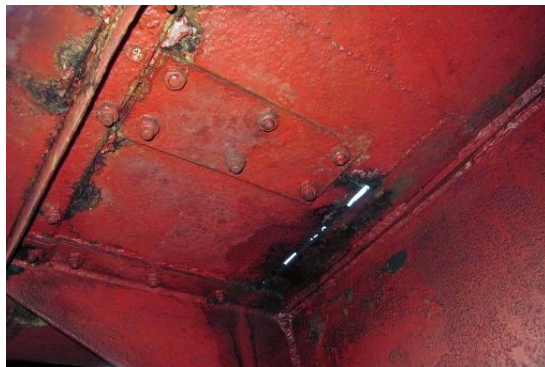
Fig. 62: Restauración de 2013, 2013, de Museo del Ferrocarril de Asturias.

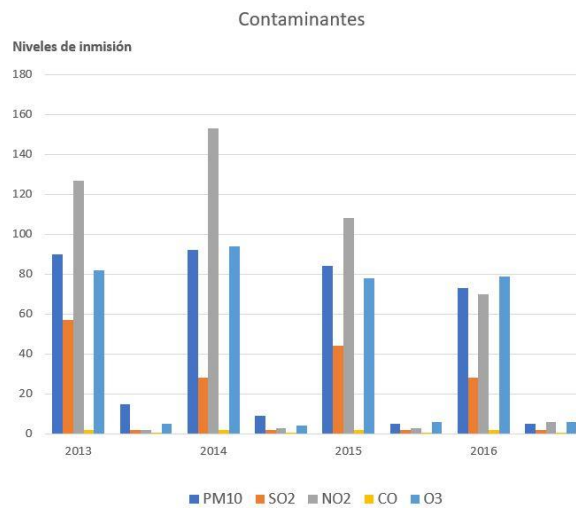
Fig.65: Gráfica de contaminantes del 2013 al 2016, 2020.

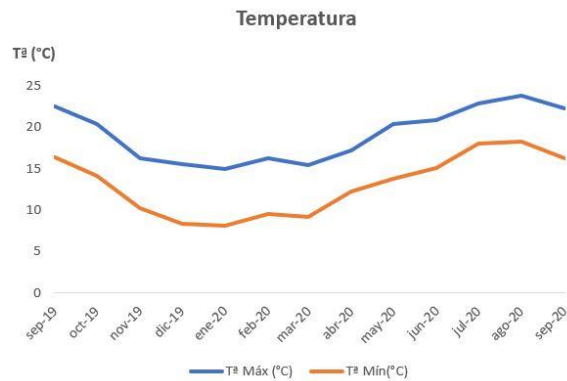
Fig.69: Temperatura del entorno al Museo del Ferrocarril de Asturias, en Gijón, 2020.

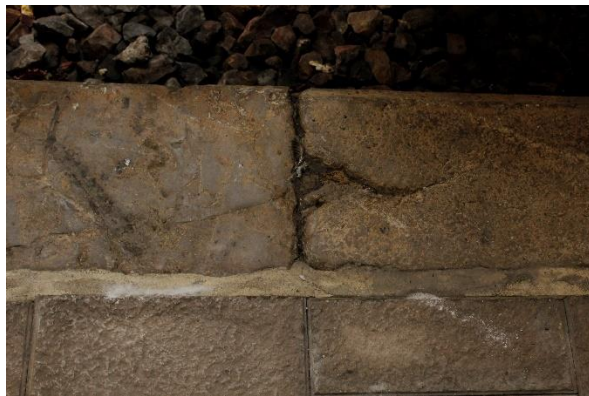
Fig.71: Presencia de sales en el andén del Museo del Ferrocarril de Asturias, 2020.

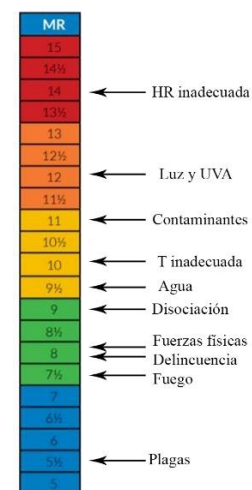
Fig.72: Escala de Magnitud de Riesgos, según ICCROM, 2020.

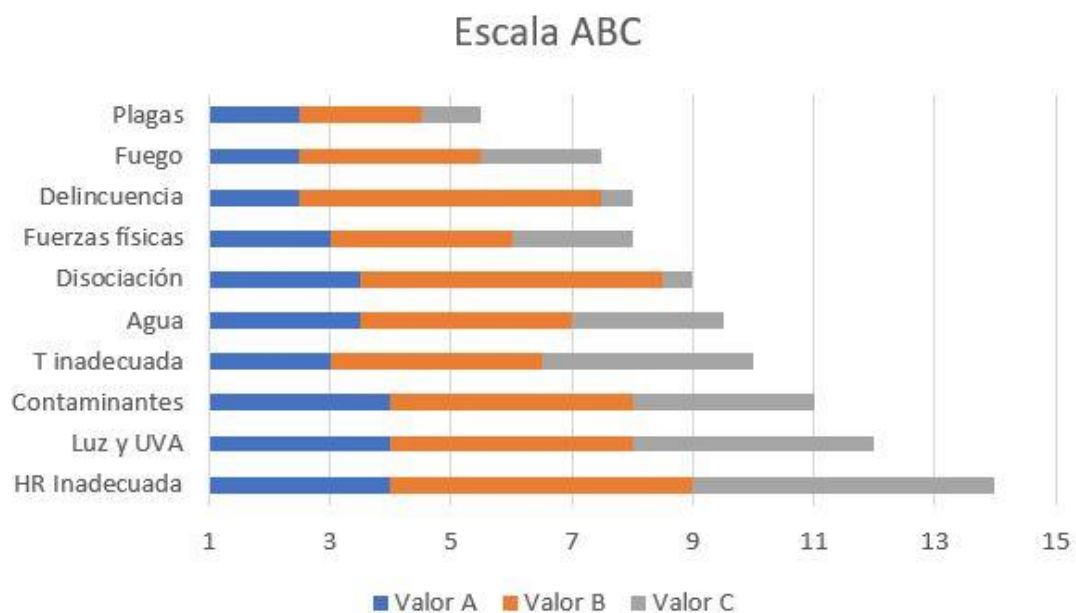
Fig.73: *Escala ABC*, según ICCROM, 2020.

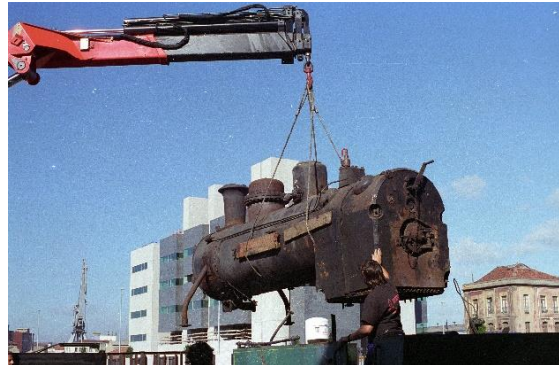
Fig. 84: Desmontaje de la caldera, 1994, Museo del Ferrocarril de Asturias.

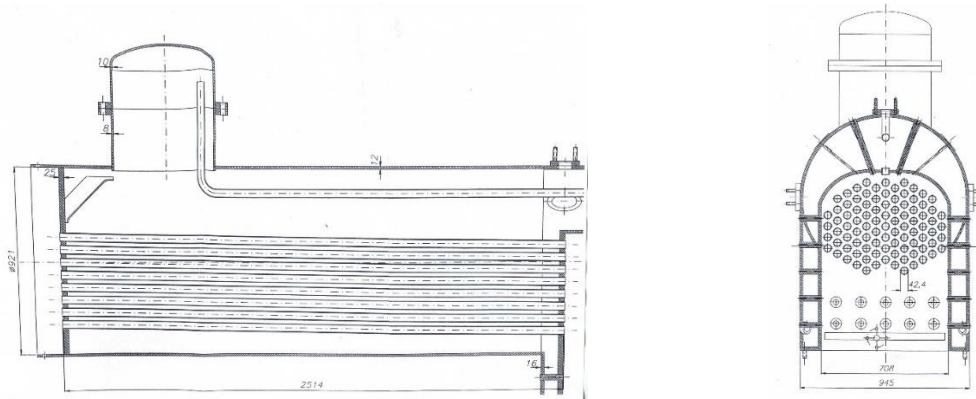
Fig. 85: Perfil y frontal de la caldera, 1966, Museo del Ferrocarril de Asturias.

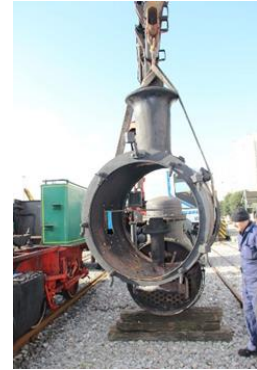
Fig. 94: Separación de caldera y caja de humos, 2013, Museo del Ferrocarril de Asturias.

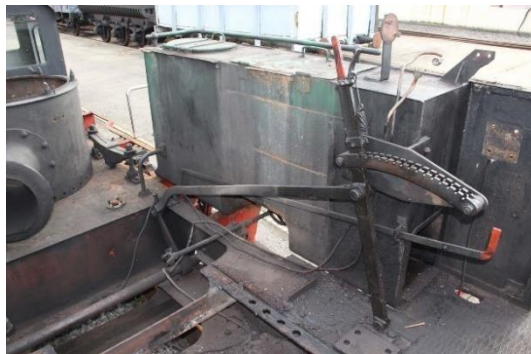
Fig. 95: Depósito lateral derecho y palanca de inversión. 2014, Museo del Ferrocarril de Asturias.
