RUTA GEOMONUMENTAL: PUENTES SOBRE EL RÍO GUADARRAMA

Puente del Retamar

Puente del Herrera (Nuevo, de las Minas o de la Parrilla)

Puente del Rosario o de Guadarrama

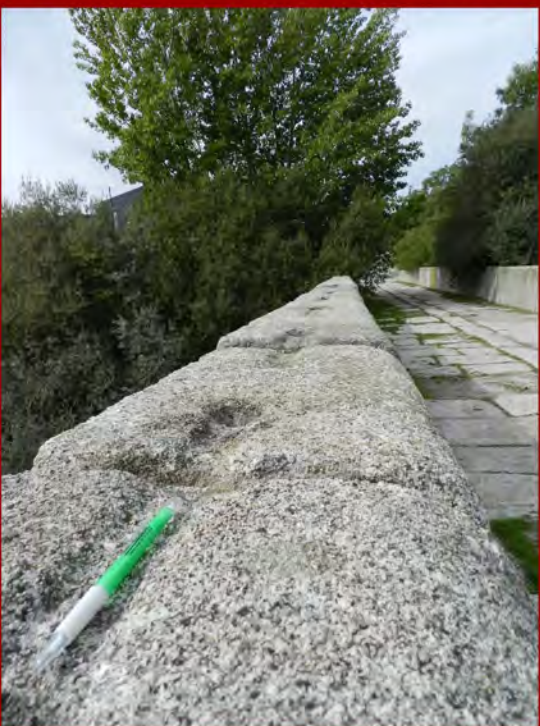
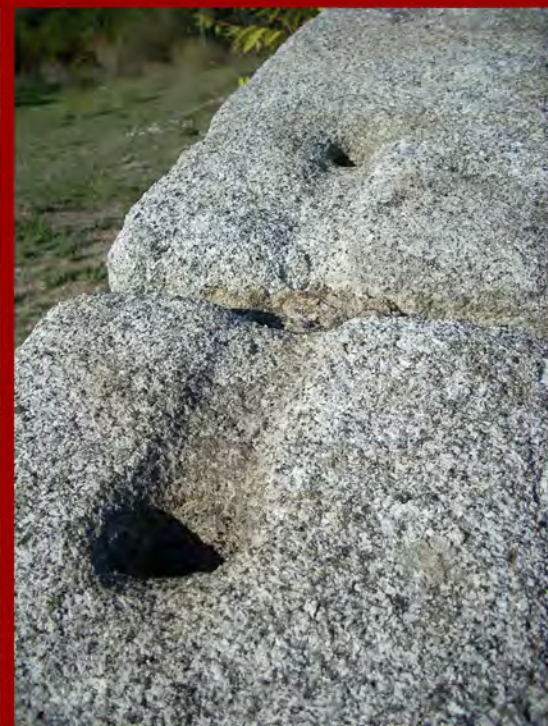
Hendidura dejada por antiguos elementos metálicos que ensamblaban las piezas del pretil

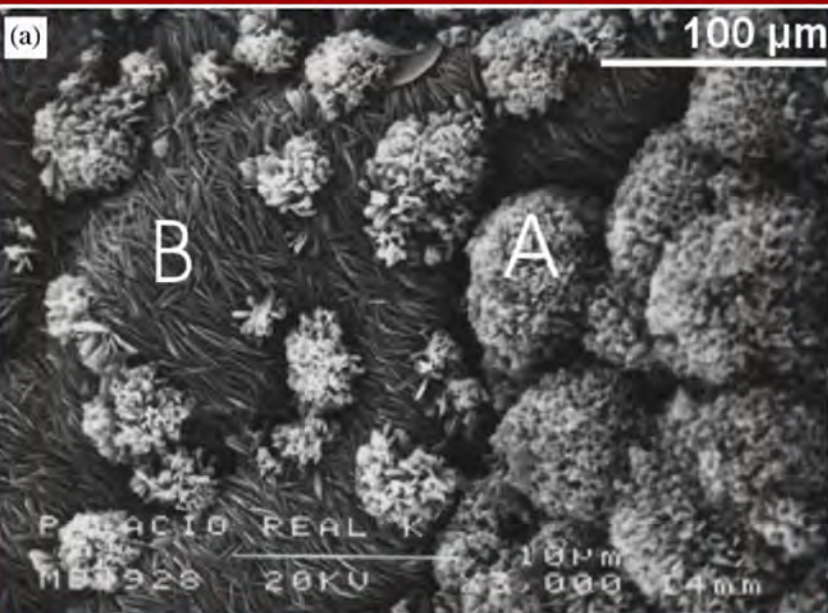
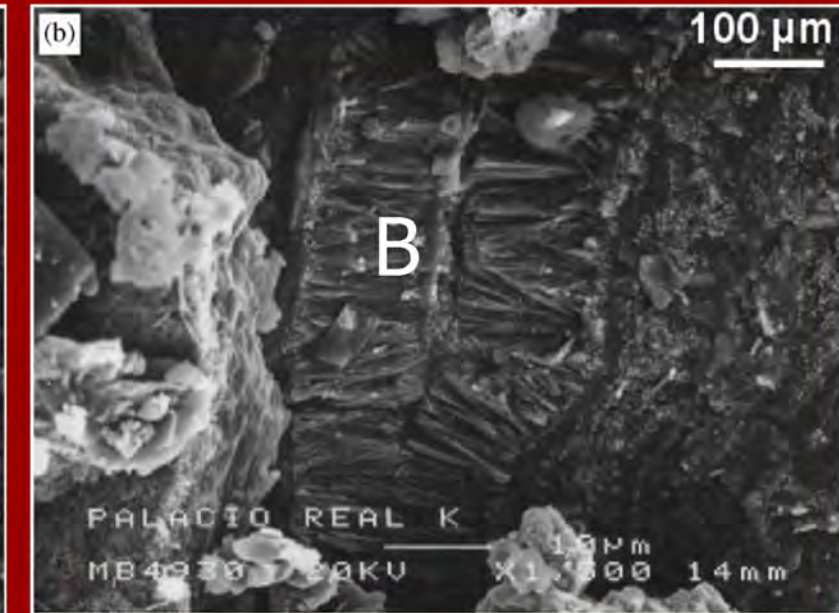
Productos generados por la oxidación del hierro observados al Microscopio Electrónico de Barrido

El hierro, al entrar en contacto con el agua y el aire húmedo, se oxida transformándose a óxidos hidratados, como la lepidocrocita (A) y goethita (B)
