Informes y trabajos 2

Instituto
del
Patrimonio
Cultural
de
España

Asesoramiento y recomendaciones para el desarrollo de medidas de conservación preventiva para el Taller Sert de la Fundación Pilar y Joan Miró (Mallorca)

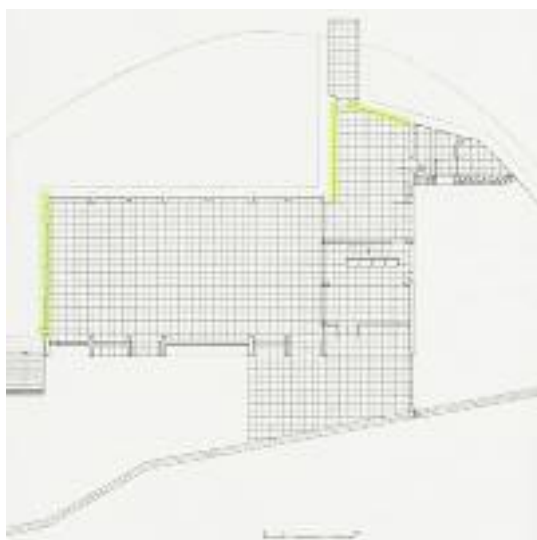
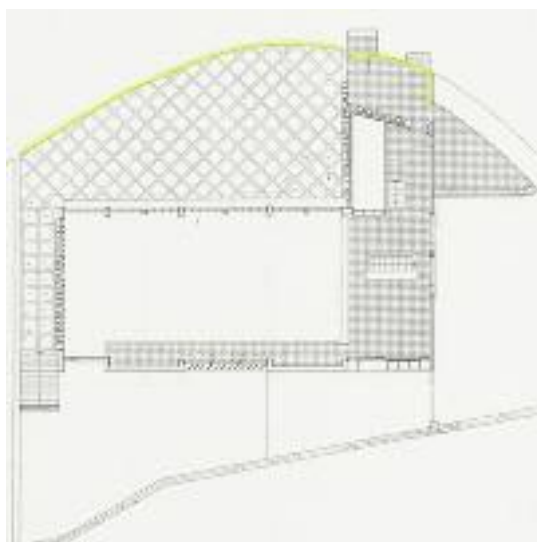
Durante la inspección técnica se observaron como aspectos más destacables los efectos de filtraciones de humedad en determinados puntos de los muros del edificio (figs. 1 y 2), y que eran evidentes de manera más ostensible en el muro de cierre oeste del taller y en el almacén, lugar que se pretende adaptar como espacio expositivo. Respecto a las condiciones ambientales en el taller, se dispuso de ciertos datos resumidos a partir del seguimiento realizado por la institución, por medio de un aparato termohigrógrafo ubicado en el taller Sert durante 2005. No se disponía de datos de iluminancia del taller.

Respecto a las filtraciones causadas por la humedad del terreno –las tres líneas de humedad que quedaban reflejadas en la planta baja– se propuso solucionarlo con la impermeabilización del muro por la parte exterior del mismo, acompañado de un tubo drenante, lo que conllevaría realizar una zanja perimetral en torno a estos muros para acometer la ejecución de la obra. Lo que parecía quedar claro es que la actuación a través de una cámara de aire interior, solución

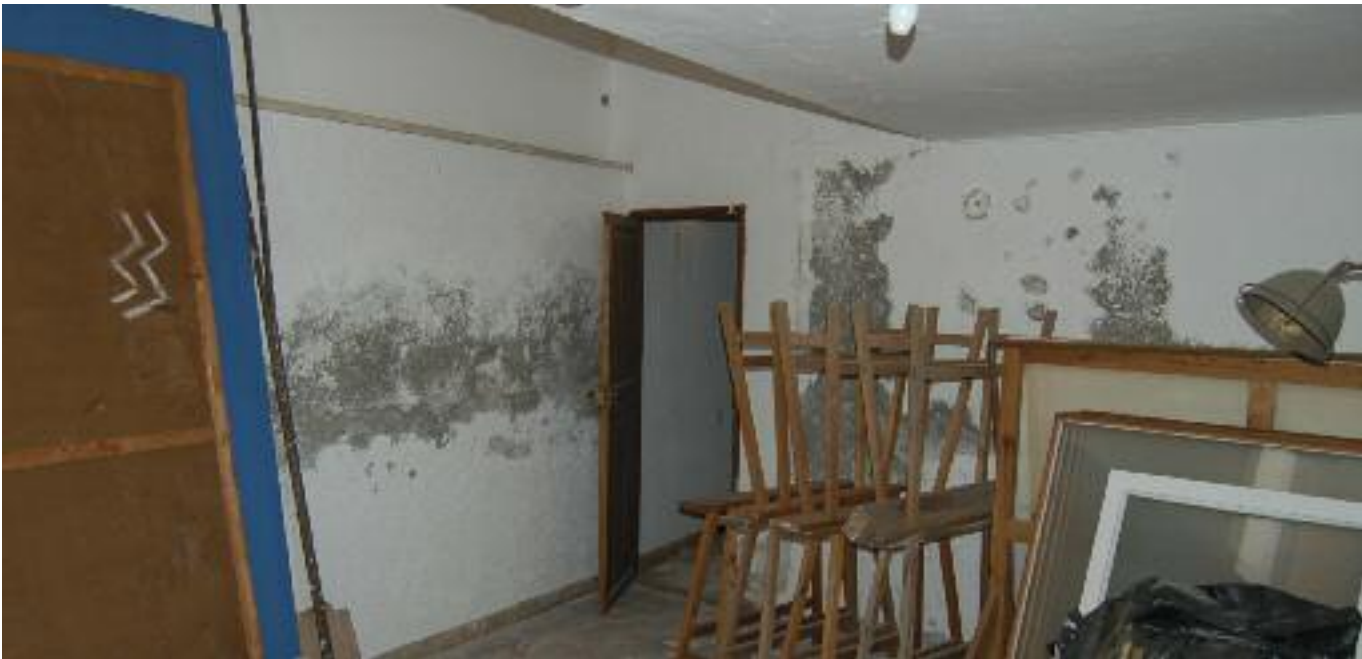
Vista general del almacén en la que se pueden ver claramente las zonas afectadas por humedades.

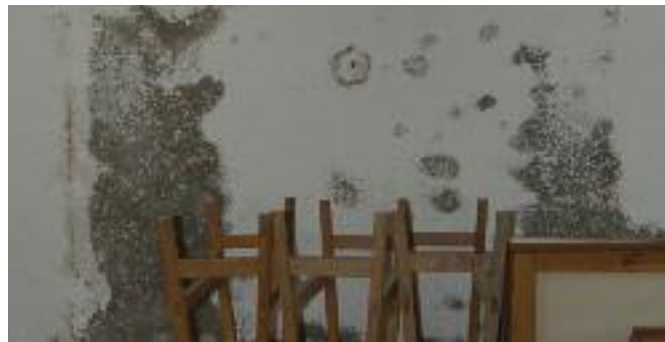
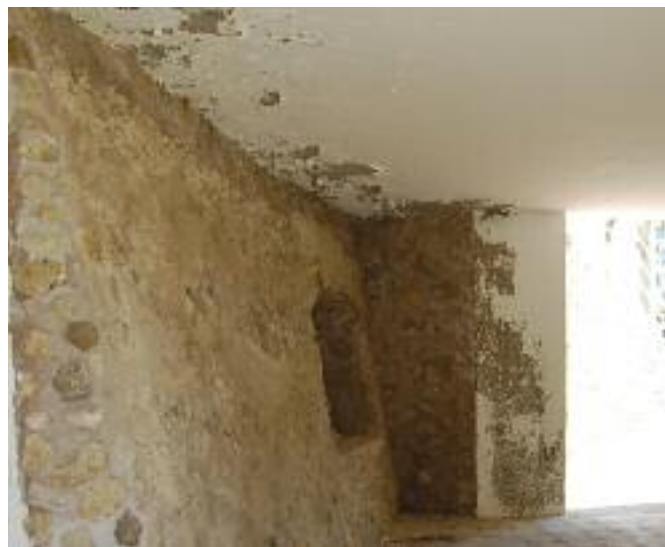
Detalle de las humedades en el interior del muro de cierre del espacio del almacén y vista del exterior en el nivel superior de este ámbito en el que se observan igualmente estas humedades.

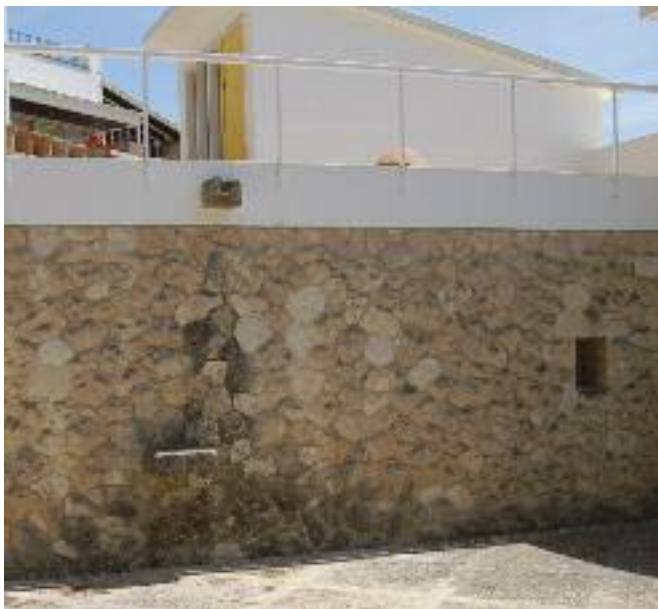
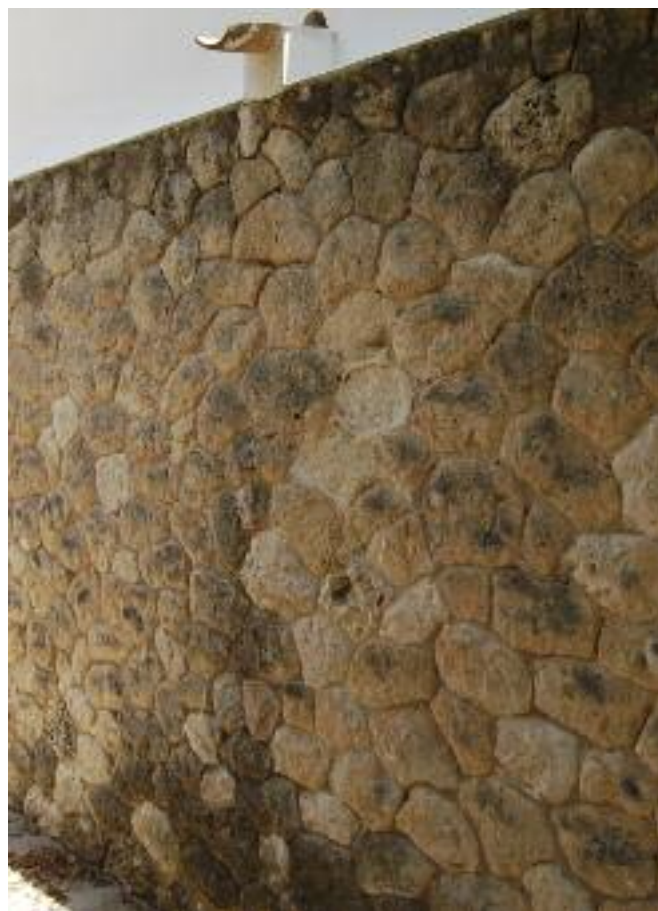
Manchas triangulares de proliferación de microorganismos, que evidenciaban la distribución de la filtración causada por el desagüe de las gárgolas de evacuación de agua de lluvia en la terraza norte (izquierda) y en el muro oeste (derecha). Estas filtraciones pasan al nivel inferior causando las humedades visibles en el almacén y en el taller respectivamente.

Respecto a las gárgolas que evacuan el agua de lluvia de la cubierta directamente a la terraza norte y al muro oeste, según los detalles analizados, su efecto era claro en las filtra-

ciones observadas en el almacén y en el muro oeste. Dentro de las medidas propuestas para eliminar estos focos de humedad, éstas pasaban por situar bajo las gárgolas una arqueta de recogida de aguas que las condujeran a través de la red de saneamiento que da salida a las aguas sucias del aseo del propio edificio, aprovechando además la presencia del aljibe en un nivel inferior. Para esto último, se puso de manifiesto que era conveniente inspeccionar el aljibe y revisar su desagüe. Medidas complementarias en ambos casos, serían dar mayor longitud a la teja que sirve de desagüe para alejar la caída de agua del muro. Para cerrar este aspecto se recomendó la impermeabilización puntual de la parte inferior en la que puede producirse, aún con las arquetas, cierto salpicoteo.

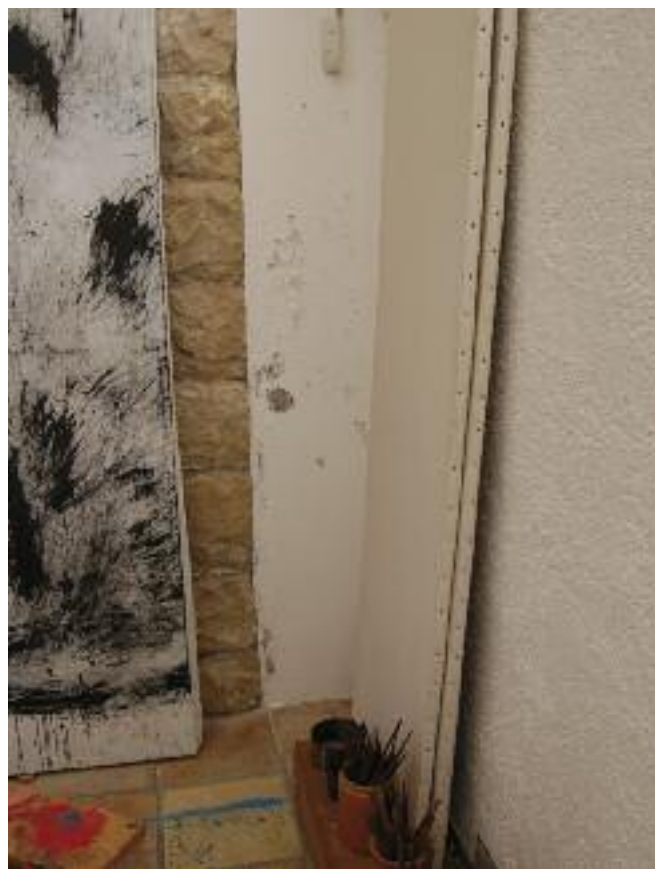
Efectos de las filtraciones de humedad en un extremo del interior del muro oeste del taller, ocultas por las obras. Podía haber más focos de humedad originadas por la evacuación de agua de la cubierta a través de la gárgola existente el exterior de este muro.

En las zonas en las que había habido filtraciones, especialmente en el muro oeste del taller, era necesario que las obras expuestas no estuvieran en contacto directo con los muros ya que, incluso después de eliminar dichas filtraciones, la acumulación de sales hace que estas zonas sean más higroscópicas y capten humedad del ambiente. Por ello se propuso disponer las obras manteniendo una separación de al menos dos centímetros para permitir cierta ventilación, además de la disposición trasera de protección en obras como las pinturas.

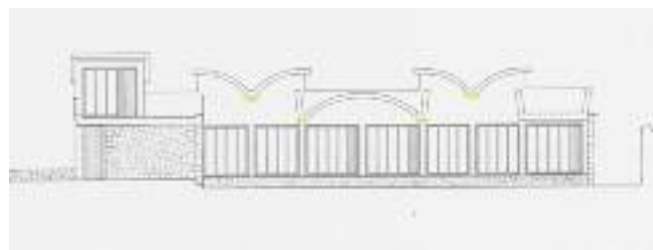
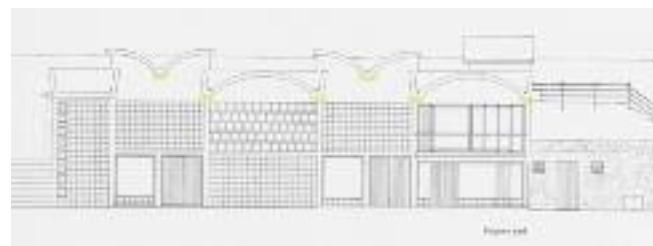
En cuanto a la cubierta de láminas de hormigón armado, se encontraban bien impermeabilizadas con un sistema de evacuación de agua que funcionaba adecuadamente, siempre sin olvidar el necesario mantenimiento de las mismas. Además se recomendó concluir con un goterón en los extremos de cubierta en donde se veían las manchas producidas por el discurrir del agua (figs. 4 y 5).

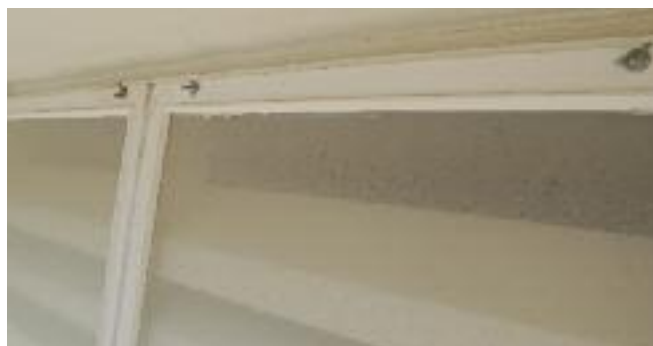
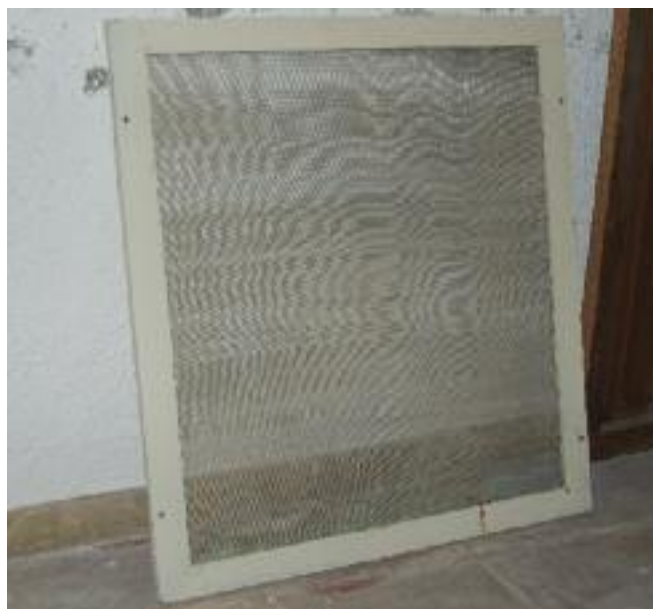
En primer lugar, se tomó en cuenta que el diseño arquitectónico incorpora, como ya se ha mencionado, no pocos elementos pensados específicamente para esta función, y que en el momento de elaboración de este informe alguno de ellos se había anulado, perdiendo su funcionalidad, especial-

Detalle de la carpintería fija que en el momento de la visita cerraba los lucernarios de cubierta (sup.) y elemento de una antigua carpintería en su momento desechada en la que se utilizaba una malla que permitía la ventilación del taller.

Para todo esto, habría que modificar los elementos de cierre del lucernario disponiendo elementos mixtos con vidrio y malla de tipo tela mosquitera, o cualquier otro filtro o barrera de mayor eficacia, y situar en el exterior unas lamas o elementos de apertura y cierre automatizado y controlado por un sistema de sensores que permitieran su apertura y cierre en función de las condiciones en el interior y el exterior del edificio. También deberían incorporar otros parámetros de control de apertura y cierre para evitar problemas derivados del viento y la lluvia. Este sistema, muy sencillo técnicamente, se podría mejorar, si fuera necesario, con la incorporación de unos extractores que forzaran de forma más activa el flujo de ventilación en determinadas circunstancias. La configuración del cierre fijo del lucernario por medio de vidrio impedía totalmente la ventilación del espacio interior, lo que unido a las características de la cubierta, sin aislamiento térmico eficaz, condicionaba la existencia de los mayores problemas de control de las condiciones ambientales.
