REUSO 2020

Diagnosis de humedades en el lado norte de la girola de la Catedral de Palencia. Afectación de las intervenciones antiguas y recientes

Moisture diagnosis on the north side of Palencia Cathedral ambulatory. Impact of old and recent interventions

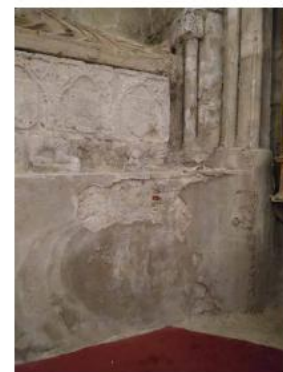
Los enfoscados de la capilla de San Isidro están muy alterados, especialmente en los tres paños que dan al exterior, donde se distinguen innumerables capas y grandes desconchones. En su parte inferior están completamente desprendidos y arenizados. En el lado oeste hay un arcosolio, con una profundidad de 43cm que alberga un sarcófago, y muestra una gran mancha de humedad, que ha afectado en alto grado a las columnas del arco y al sarcófago (Fig. 3).

Fig. 3
Capilla de San Isidro, lesiones en el revestimiento y arcosolio.

Los enfoscados del zócalo de la capilla de San Isidro, de naturaleza impermeable, impiden la transpiración del muro, y favorecen un deterioro acelerado de la piedra.

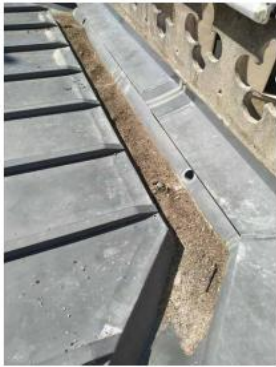
Fig. 4
Capilla de La Virgen
Blanca, cubierta con
sumideros obstruidos.

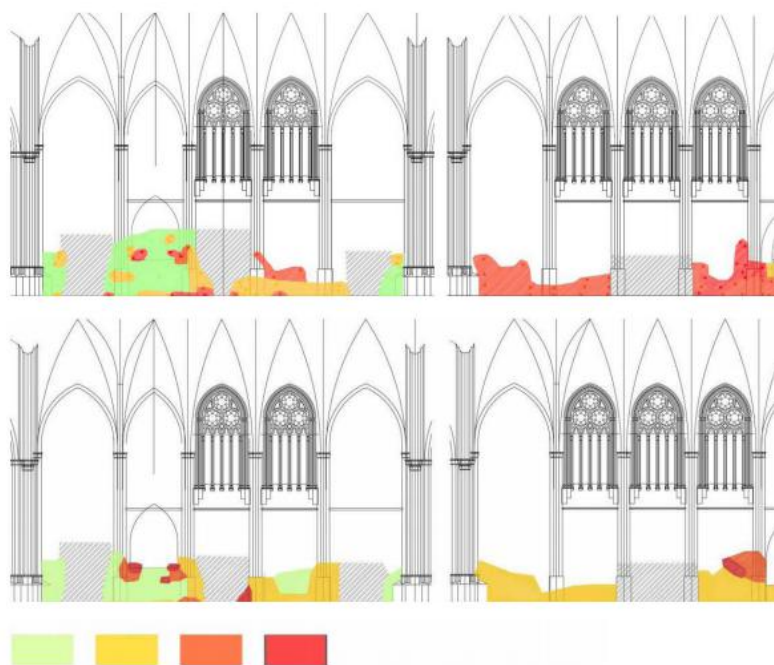
Para interpretar los datos, se realizan planos de focos de humedad de los paramentos de ambas capillas de cada día de medición (Fig. 5) Y *a posteriori* se elabora un plano global de cada capilla, en donde se representa el valor de evaporación que prevalece, y si este cambia el valor promedio de los focos de humedad a lo largo del tiempo, con el fin de discernir con mayor exactitud su evolución (Fig. 6).

Fig. 5
Cartografía de foco de evaporación de las capillas de San Isidro y La Virgen Blanca. Primera medición abril 2019. Grado de humedad medido en g/kg. Leyenda: de rojo a verde de mayor a menor grado de humedad, la trama indica la presencia de bienes muebles que impiden la auscultación de muro.

Fig. 6
Cartografía de foco de evaporación de las capillas de San Isidro y La Virgen Blanca. Compendio anual. Grado de humedad medido en g/kg. Leyenda: de rojo a verde de mayor a menor grado de humedad, la trama indica la presencia de bienes muebles que impiden la auscultación de muro.

Se observan focos de evaporación activos y continuos a lo largo del año en la capilla de San Isidro en el zócalo del sepulcro, en el banco de apoyo del retablo central, en el paramento central y en el paño derecho contiguo al central.

Los muros de la capilla de La Virgen Blanca parecen estar en equilibrio con las condiciones ambientales de la capilla, existiendo un foco de evaporación en el paño derecho exterior. La mayor evaporación se produce alrededor de la pila, a una altura de 1,5m del suelo.

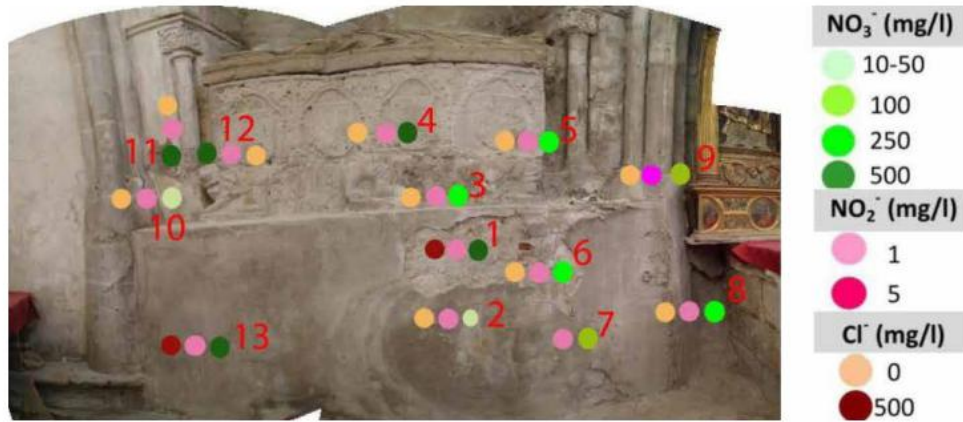
Fig. 7
Cartografía de sales en el arcosolio de la capilla de San Isidro. Leyenda: nitratos en verde, nitritos en rosa y cloruros en marrón; el color más intenso indica mayor concentración de sales.

Se observa una correspondencia clara entre la alteración de los materiales de revestimiento y la presencia de sales. Se percibe la existencia generalizada de nitratos en ambas capillas, aunque nitritos y cloruros se encuentran de manera puntual. La aparición de cloruros en determinados puntos, nos indica una vinculación con la entrada de agua desde el exterior, especialmente en encuentros de acera, paño central y base del sepulcro de la capilla de San Isidro (Fig. 7).
