Mateos, R. M. *et al.*, 2008. Los deslizamientos de la ladera de la margen izquierda del torrente de Fornalutx (Mallorca). *Boletín Geológico y Minero*, 119 (4): 443-458
ISSN: 0366-0176

Los deslizamientos de la ladera de la margen izquierda del torrente de Fornalutx (Mallorca)

Landslides on the left side of the Fornalutx torrent (Majorca, Spain)

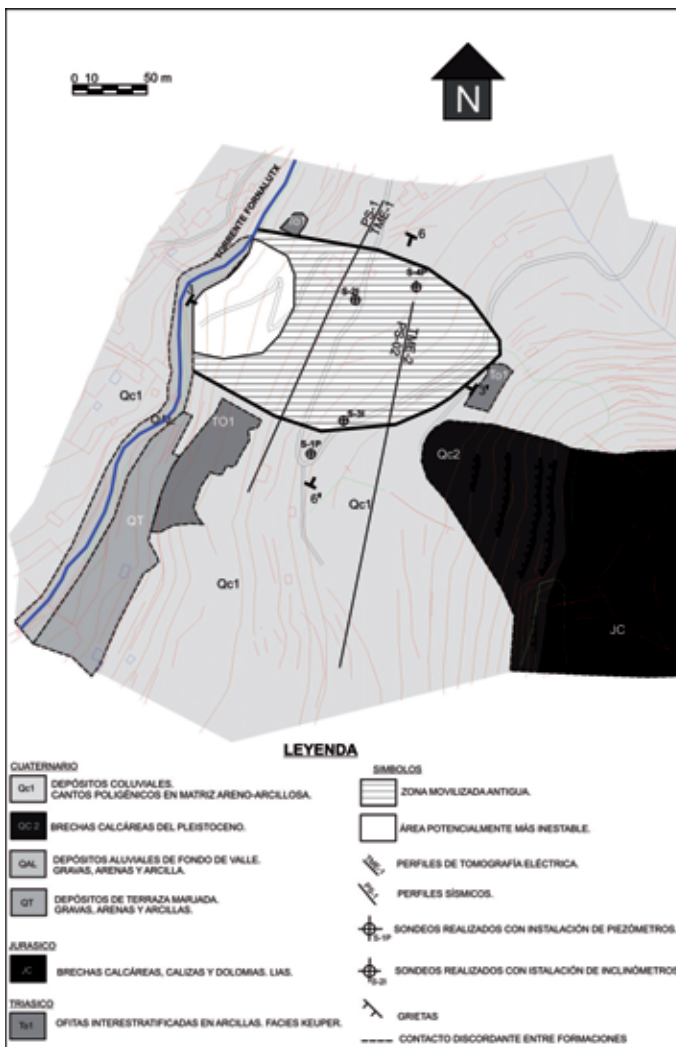
Figura 5. Mapa geológico de la ladera. Se ubican los perfiles de geofísica realizados, así como los sondeos mecánicos. Se delimita toda el área movilizada. El torrente de Fornalutx circula justo al pie de la ladera.

Figure 5. Geological map of the slope. Geophysical profiles as well as the mechanical boreholes are shown. All the moved area is outlined. The Fornalutx Torrent flows at the toe of the slope.

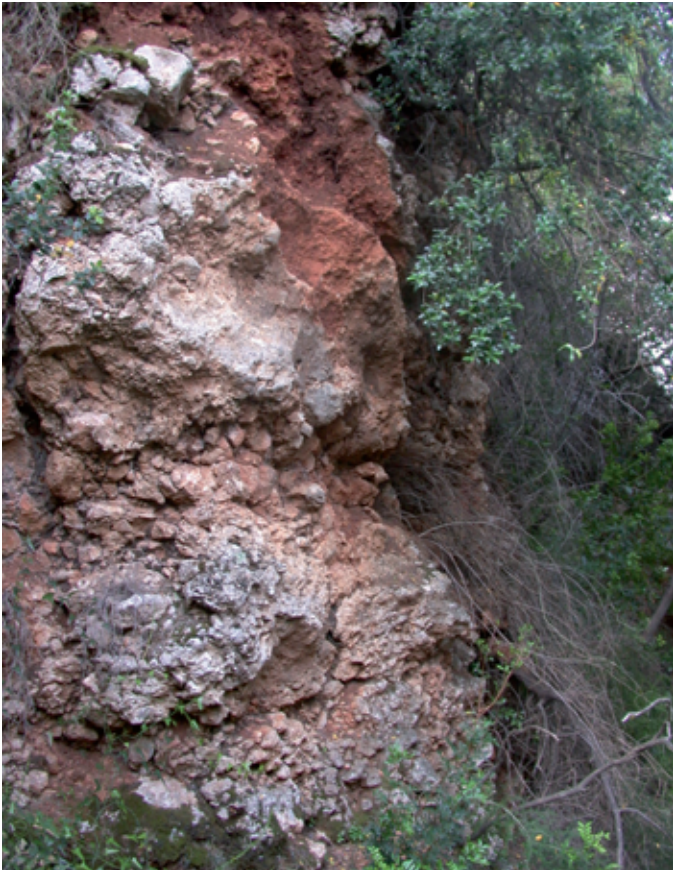
Ligeramente al sur de la coronación de la ladera inestable afloran unas brechas carbonáticas fuertemente cementadas y de gran dureza. Estos materiales, descritos en otros puntos de la sierra y a los que se ha atribuido una edad Pleistoceno superior (Mateos y Azañón, 2007), parecen tener un origen kárstico, presentando unas grietas verticales de orientación N-S, con aperturas de hasta 10 m, que dan lugar a escarpes de varios metros de altura y constituye una zona preferencial de infiltración de agua en la ladera (Figura 6).

Figura 6. Escarpe de una de las grietas que afectan a las brechas cementadas del Pleistoceno superior, situadas ligeramente al sur de la coronación de la ladera inestable, y que constituyen una zona preferencial de infiltración.

Figure 6. Escarpment of one of the cracks affecting the cemented breccias in the Upper Pleistocene, located slightly to the south of the crown of the unstable slope, and which constitute an area that facilitates the infiltration.

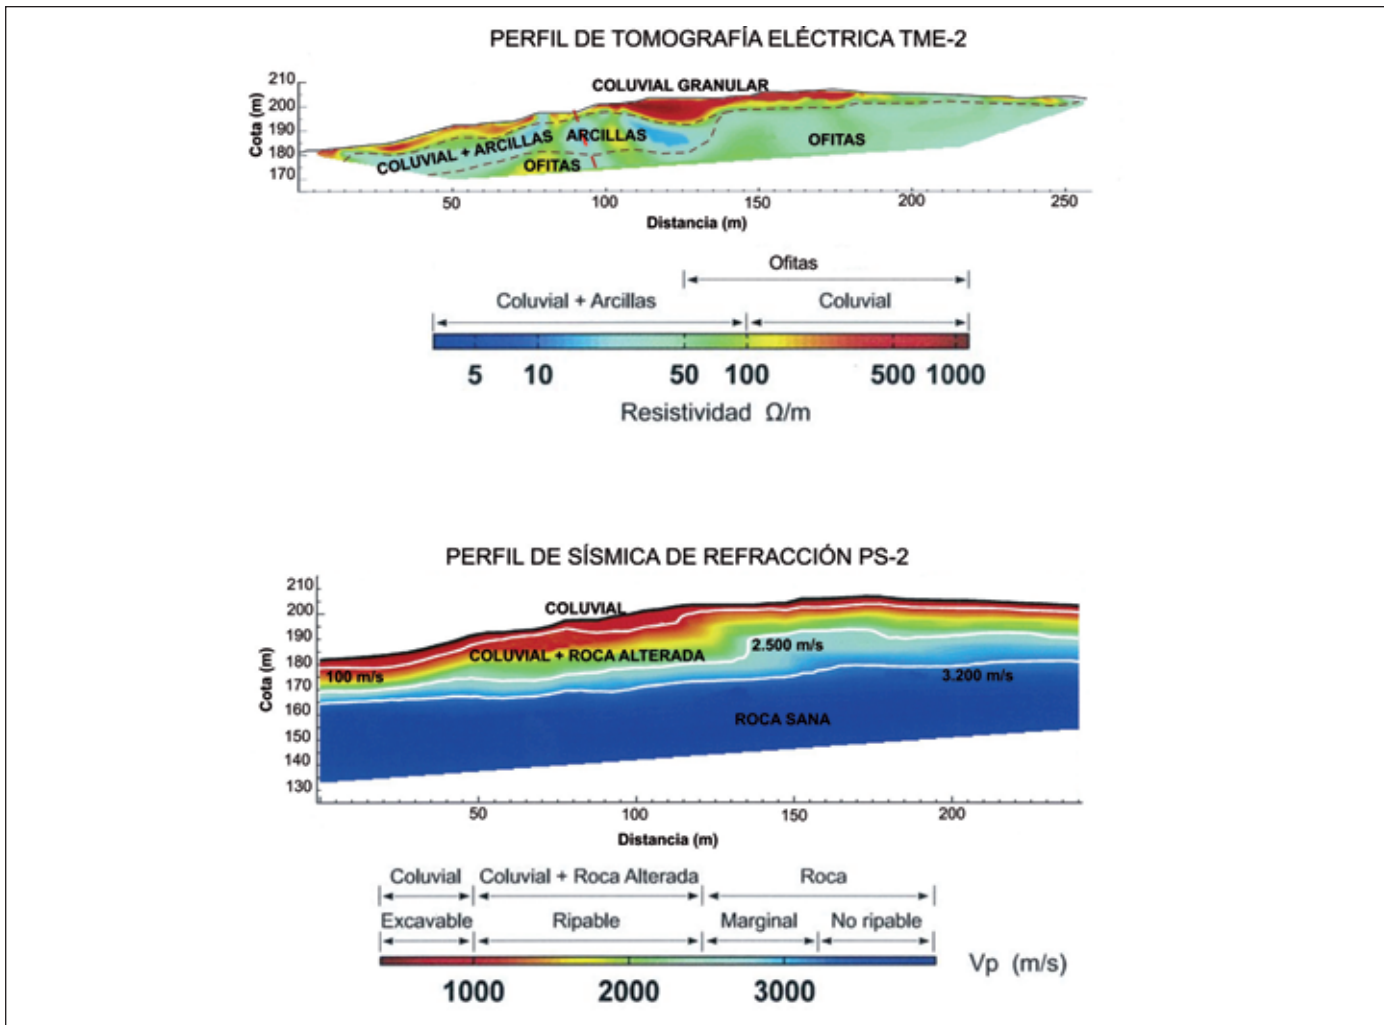
La interpretación de los perfiles obtenidos (Figura 7) permite diferenciar con claridad un nivel superficial, de unos 5 m de potencia, que presenta una

menor velocidad de propagación de ondas longitudinales (1000 m/s) y valores medio-altos de resistividad, que correspondería a materiales alterados de tipo granular. Bajo ellos, se distingue un nivel conductor, con mayor velocidad de propagación de las ondas sísmicas (2.500 m/s), que corresponde a materiales también alterados con un elevado contenido en arcillas. Ambos materiales se disponen sobre un sustrato rocoso inalterado, con valores elevados de velocidad de propagación (>3.200 m/s) y resistividades entre 50 y 100 Ω /m, que se localiza a una profundidad en torno a los 20 m.

El plano de deslizamiento puede intuirse en el contacto entre los materiales más alterados y los inalterados, un contacto irregular que parece seguir en profundidad la topografía de la ladera.

Figura 7. Perfiles de sísmica de refracción y tomografía eléctrica. En ambos perfiles se observa un nivel superficial, de unos 20 m de potencia, que corresponde a materiales granulares y arcillosos muy alterados, que se dispone sobre un sustrato rocoso inalterado. La superficie de deslizamiento podría corresponder con el contacto entre estos dos tipos de materiales, que parece seguir en profundidad la topografía de la ladera.

Figure 7. Seismic refraction and electrical tomography profiles. In both profiles we can see a shallow layer, 20 m in depth, which corresponds to very weathered granular and clay materials on an unweathered substratum. The landslide surface could be the contact between these two types of materials, which appears to follow the slope topography.

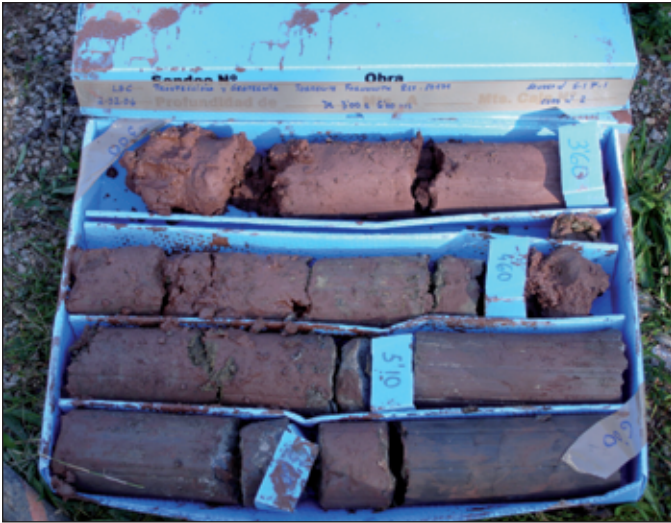
- 3.- Arcillas alteradas del Keuper (Figura 8): constituyen un suelo tipo ML-CL-SC (clasificación de suelos U.S.C.S.), con un contenido medio en finos en torno al 60%. Se trata de materiales no plásticos o de baja plasticidad, con un Índice de Plasticidad medio de 7,5. Se trata de depósitos moderadamente firmes o muy firmes ($N_{spt}=4-30$) y suelos muy duros ($N_{spt}>50$) a mayor profundidad. La resistencia a compresión simple de estos materiales varía entre 2 y 6 kp/cm², y la resistencia al corte (tipo UU) da valores de cohesión en torno a 1,4 kp/cm² y un ángulo de rozamiento interno de 32°. Se trata de depósitos muy poco permeables: $k=10^{-4}$ cm/s.

Figura 8. Arcillas alteradas del Keuper, entre los 3 y 6 m de profundidad en el sondeo S1P. Son arcillas de baja plasticidad, con valores de cohesión en torno a 1,4 kp/cm² y valores de resistencia a compresión simple entre 2 y 6 kp/cm². La tomografía eléctrica revela valores elevados de conductividad al atravesar estos niveles arcillosos.

Figure 8. Weathered Keuper clays, from a depth of between 3 and 6 m in S1P borehole. They are low plasticity clays, with cohesion values of around 1.4 kp/cm² and uniaxial compressive strength of between 2 and 6 kp/cm². The electrical tomography reveals high values of conductivity in these materials.

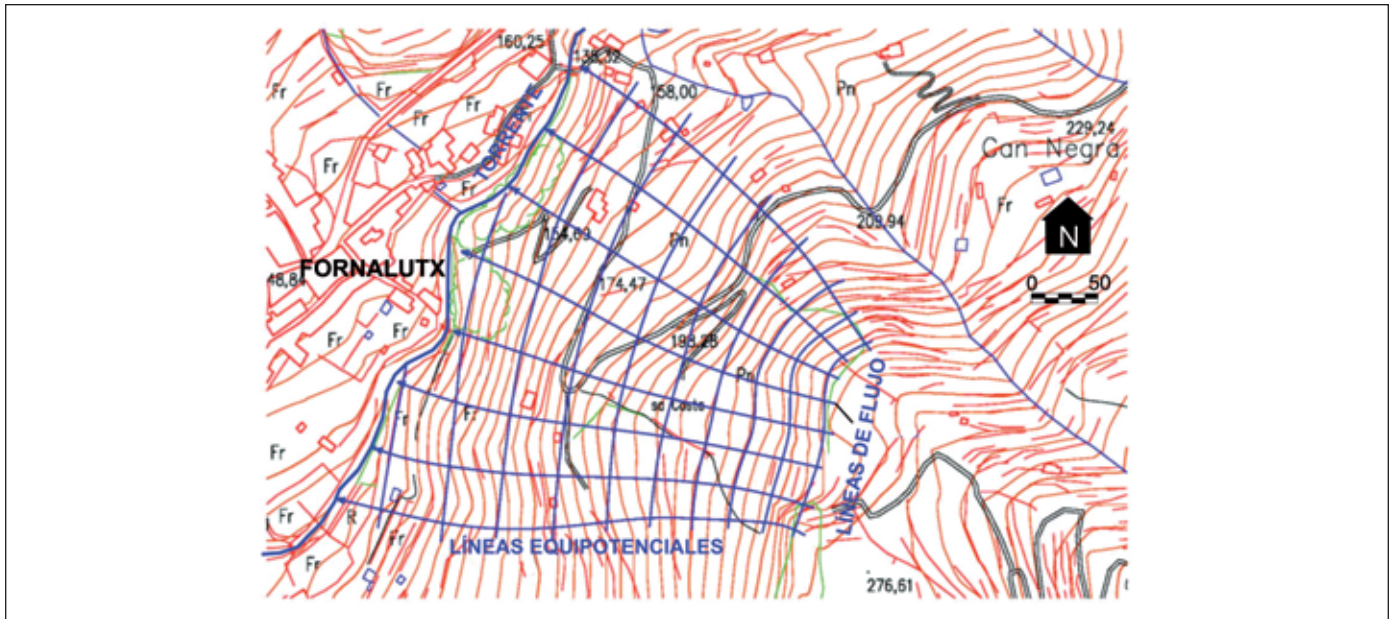
Se ha diseñado la red de flujo en la ladera inestable (Figura 9), teniendo en cuenta la morfología de la ladera, así como las características litológicas e hidrogeológicas de la misma. La cuenca estimada tiene una extensión de 103.500 m². La zona de recarga coincide, en su extremo meridional, con las grandes grietas que afectan a los materiales brechificados del Pleistoceno. Las líneas de flujo siguen las líneas de

Figura 9. Red de flujo de la ladera inestable. En su extremo SE, la zona de recarga coincide con las grandes grietas que afectan a los materiales del Pleistoceno. El flujo se dirige hacia el Torrente de Fornalutx.

Figure 9. Flow network of the unstable slope. At its SE limit, the recharge area coincides with the large cracks which affect the Pleistocene materials. The flow is towards the Fornalutx torrent.

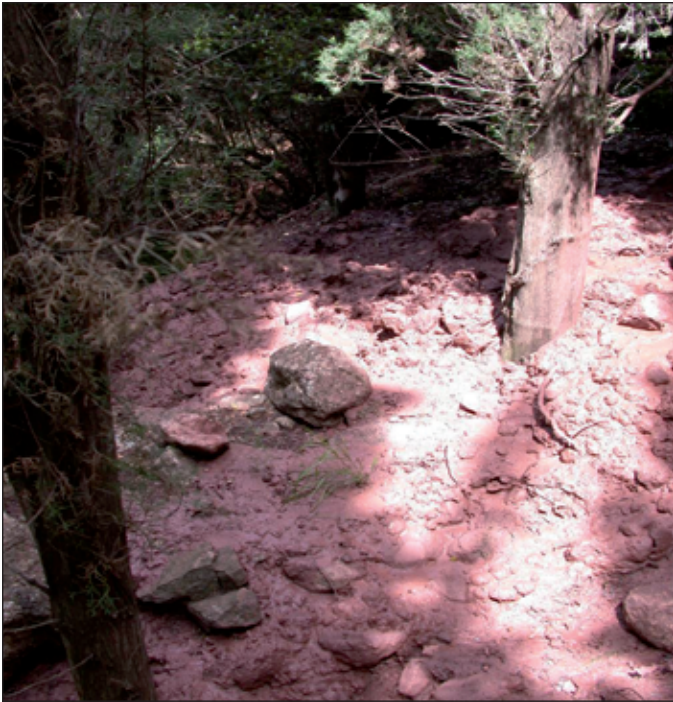
Figura 10. Flujo de barro y derrubios en el pie de la ladera, abril del año 2002. La posibilidad de taponamiento del torrente generó una gran alarma, manteniendo en alerta a los Servicios de Emergencia durante varios días. Afortunadamente, el propio torrente evacuó todo el material.

Figure 10. Mud and debris flow at the toe of the slope, April 2002. The possibility of the torrent being blocked caused great concern and kept the Emergency Services on alert for several days. Fortunately, the torrent itself removed all the material.

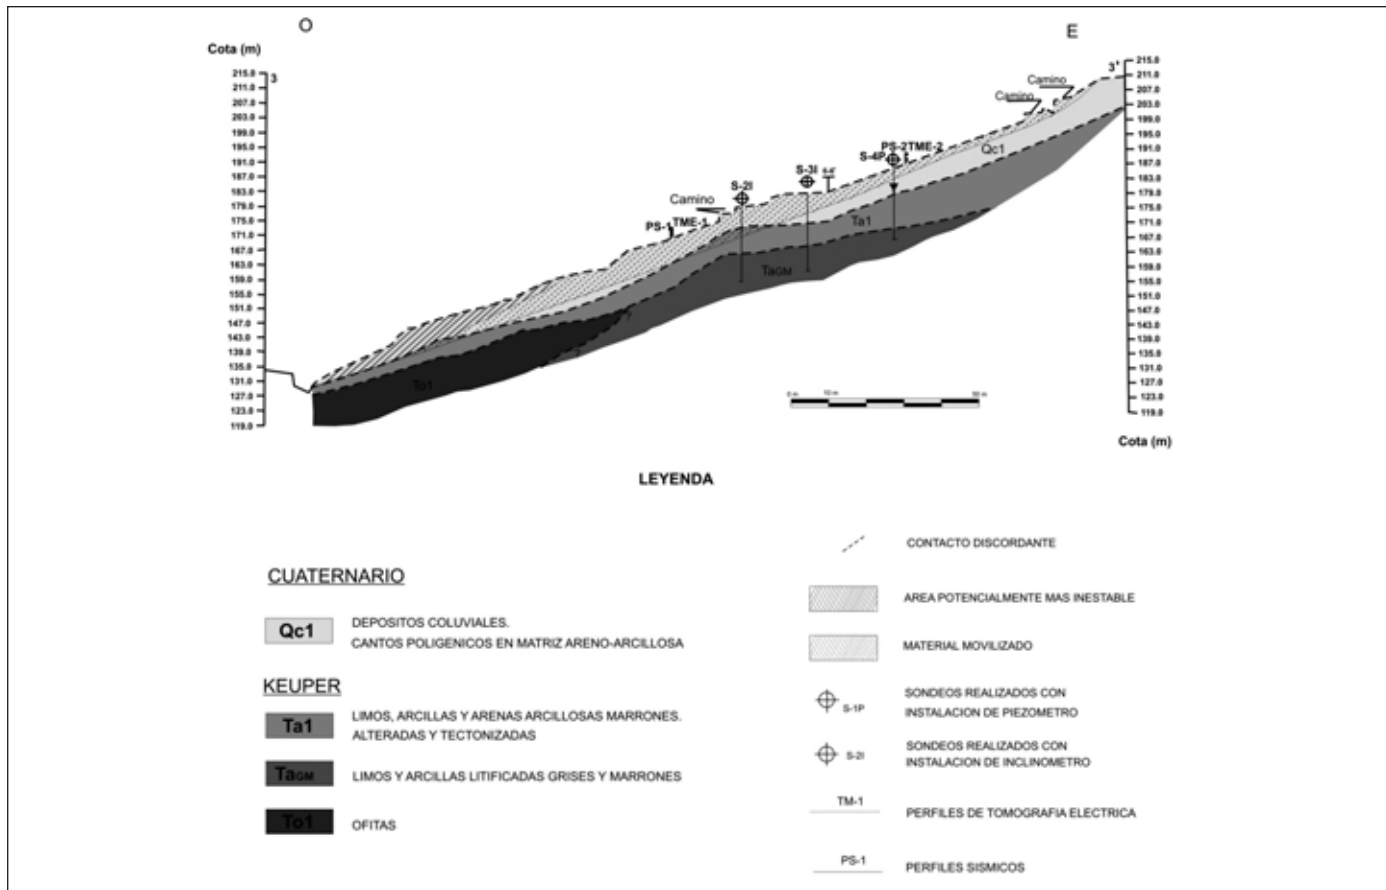
veces implique también a los niveles más alterados y superficiales de éstos últimos (Figura 11). La notable diferencia en cuanto a la naturaleza y propiedades resistentes de ambas formaciones, condiciona que el proceso de rotura afecte únicamente a los materiales con comportamiento de suelo, cuya resistencia al corte es comparativamente mucho menor. El espesor de material movilizado varía entre 4 y 8 m. Se trata pues de un movimiento superficial. No obstante, dada su extensión, puede implicar un volumen de material de casi 300.000 m³.

Figura 11. Corte longitudinal a la ladera (en la Figura 5 indicado como 3-3'). Se ha incorporado toda la información obtenida de los sondeos, de los perfiles de geofísica, así como las observaciones realizadas en superficie. La ladera está afectada por un deslizamiento planar o traslacional que afecta a los sedimentos coluviales del Cuaternario y a los niveles más alterados y superficiales del Keuper. El pie de la ladera constituye la zona más inestable, donde frecuentemente tienen lugar flujos de barro y derrubios.

Figure 11. Cross section of the slope (indicated as 3-3' in Figure 5). All the data obtained from the boreholes, the geophysical profiles and observation made on the surface have been included. The slope is affected by a planar landslide which involves the Quaternary colluvial sediments and the most altered and shallow levels of the Keuper sediments. The toe of the slope constitutes the most unstable area, where mud and debris flows frequently take place.
