## RUTA GEOMONUMENTAL

### LOS MATERIALES GEOLÓGICOS UTILIZADOS EN LA CONSTRUCCIÓN DEL ANTIGUO HOSPITAL DE JORNALEROS DE MAUDES (MADRID)

INSTITUTO DE GEOLOGÍA ECONÓMICA (CSIC-UCM)

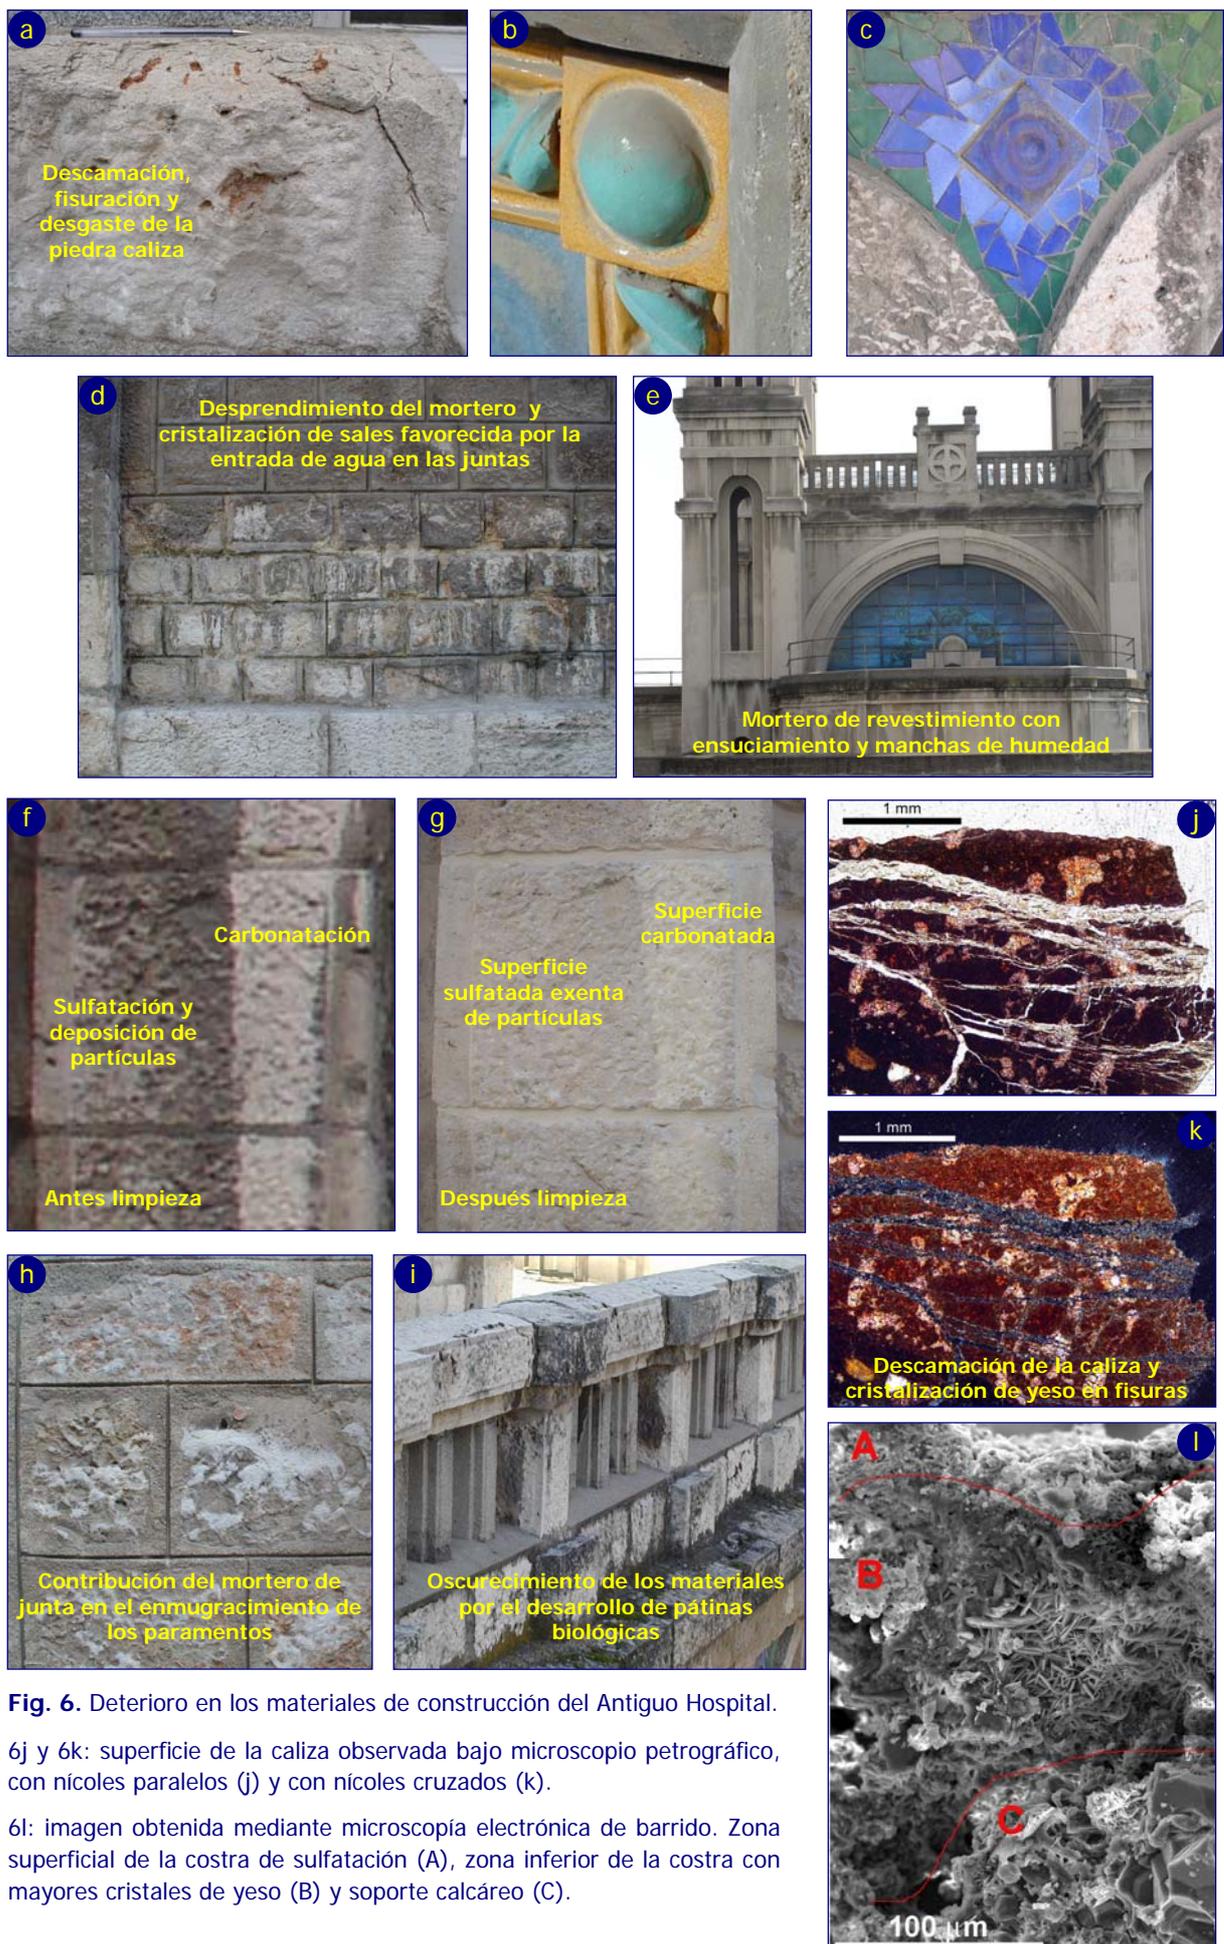
La caliza presentaba pérdida de material (descamados, erosión diferencial), desarrollo de pátinas biológicas y fisuraciones (figura 6a). El mayor grado de deterioro se observaba en la balaustrada del edificio y en la hoja externa del muro, debido principalmente a la calidad inferior de los materiales seleccionados para ambas ubicaciones y a la mayor exposición a los agentes medioambientales que las mismas presentan. Además, las zonas de la piedra con material arcilloso suponen planos de debilidad que permiten la entrada de agua, favoreciendo la ruptura y el desprendimiento de material. Las pátinas biológicas se observaban principalmente en zonas expuestas al lavado del agua de lluvia y que permiten la retención de la humedad. En zonas del muro donde la cota de tierra de los jardines interiores queda elevada, el agua rezuma a través de las juntas e incluso de la superficie de la propia piedra. La fisuración, relacionada con los descamados y el contenido arcilloso, posibilita la entrada de agua, que favorece, entre otras cosas, la cristalización de sales en el interior de la piedra. Por su resistencia y posición protegida, el granito y el mármol presentaban muy buen estado de conservación, observándose en el granito el desgaste del acabado superficial de los peldaños así como el desarrollo de una pátina biológica en las columnas de la fuente del patio central, y algunas rupturas en los aplacados de mármol.

Las cerámicas principalmente presentan suciedad superficial (figuras 6b y 6c), observándose en los paneles puntualmente decoloraciones, pérdida de brillo, desconchados y agrietamientos, sobre todo en las piezas del cordón. Los morteros son los materiales que mayor grado de deterioro mostraban, debido principalmente a su elevada porosidad. En los de junta se observaban considerables disgregaciones, desprendimientos (figura 6d) y desarrollo de pátinas biológicas. Al desprenderse estos morteros, las juntas se transformaban en vías de entrada de agua, siendo especialmente significativo el desprendimiento de los morteros de junta así como la cristalización de sales en el muro a la calle Alenza. La proliferación de pátinas biológicas se observaba sobre todo en las balaustradas, superficies horizontales y en zonas que apenas reciben la incidencia directa de los rayos solares.

Los morteros de revestimiento presentaban principalmete agrietamientos, pérdida de material y manchas de humedad. Estas manchas, que favorecen el desarrollo de pátinas biológicas, contribuían de forma significativa al aspecto estético de las fachadas (figura 6e). Sin embargo, su pauta de aparición, como se verá, es diferente a la deposición de las partículas causantes del ensuciamiento de los paramentos, que tiene lugar en las zonas menos lavadas por el agua de lluvia, mientras que las manchas de humedad se generan precisamente en las zonas donde se acumula la humedad.

La caracterización de la zona superficial del soporte pétreo mediante **microscopía petrográfica**, ha permitido observar la cristalización de yeso en el interior de sus fisuras, aumentando el grosor de las mismas y favoreciendo los desplazados (figuras 6j y 6k). El mortero de junta presenta igualmente una capa de sulfatación superficial, y, en ambos materiales, sobre la capa de sulfatación se observa el depósito de un material correspondiente a la suciedad observada en los paramentos (IGE 2005).

Mediante **microscopía electrónica de barrido**, se ha observado que la capa más superficial de la costra de sulfatación está constituida por pequeños cristales de yeso, partículas de silicio y de aluminio, mientras que la capa más interna, en contacto con la piedra o el mortero, es más gruesa y está formada por cristales de yeso de mayor tamaño y muy bien cristalizados (figura 6l). Principalmente, el yeso se forma a partir del calcio aportado por la disolución de la caliza o morteros infrayacentes, y del azufre procedente de la contaminación ambiental. La capa más superficial, responsable del color oscuro de las costras de sulfatación, supone un recubrimiento que favorece el desarrollo de los cristales de yeso inferiores. De forma general, son más gruesas las costras generadas sobre los materiales del muro, siendo más potentes aquellas desarrolladas sobre los morteros de junta, especialmente aquellos fabricados con cemento, pues no sólo aportan calcio sino también azufre, debido a la sulfatación que experimentan con el paso del tiempo (IGE 2005).

**Fig. 6.** Deterioro en los materiales de construcción del Antiguo Hospital.

6j y 6k: superficie de la caliza observada bajo microscopio petrográfico, con nicoles paralelos (j) y con nicoles cruzados (k).

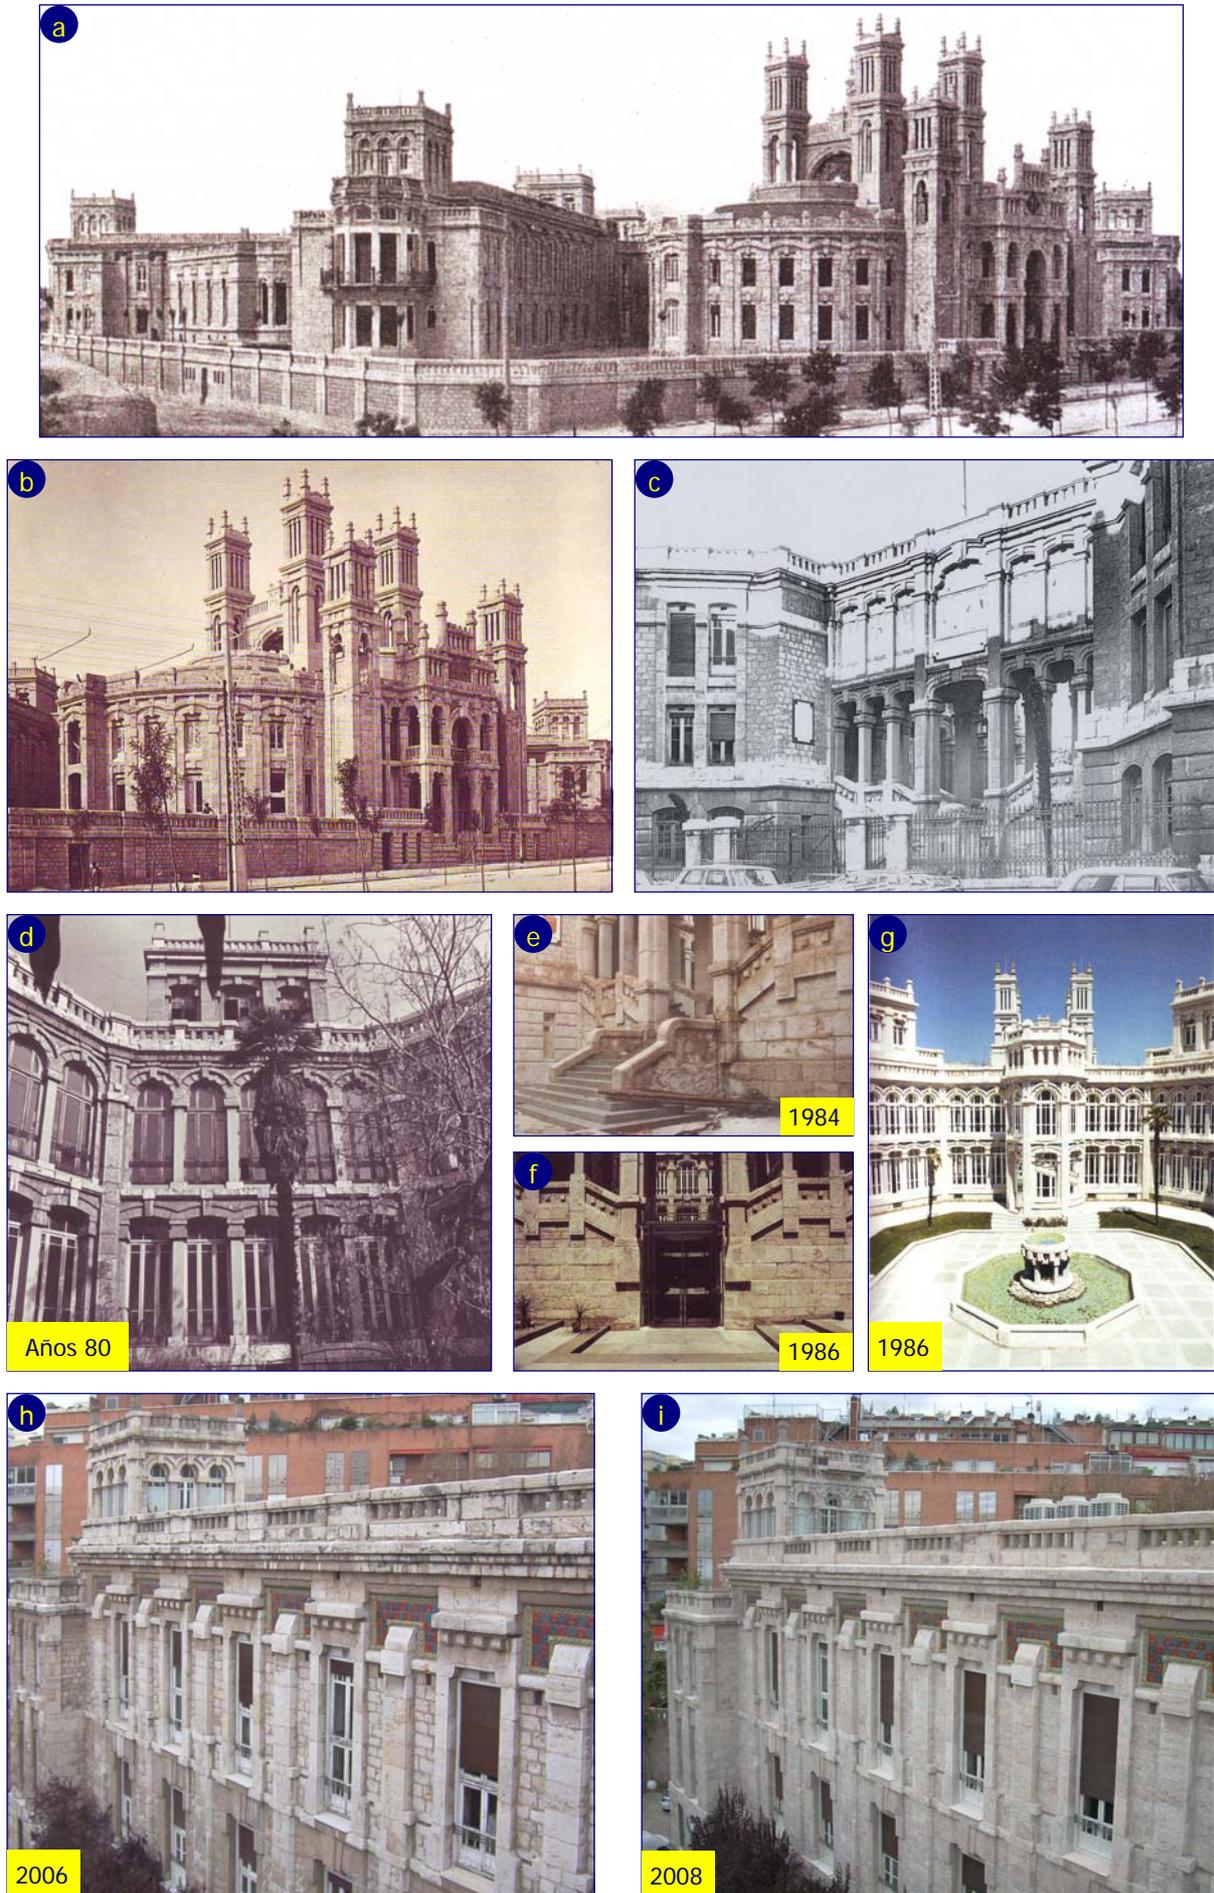
El abandono convirtió el inmueble en un almacén para chatarreros y vivienda para marginados, provocando su progresivo deterioro (figura 7d). En el Plan de Reforma Interior del Antiguo Ensanche de 1972, el Hospital es catalogado como edificio o conjunto arquitectónico a conservar, acogiendo su primera protección como Bien Cultural y Arquitectónico. Un informe anónimo de 1973 indica que el Hospital representa uno de los más singulares conjuntos edificados de Madrid y que responde a una edificación de carácter monumental. Comienzan gestiones privadas para darle otro uso, entre las que abundaban los intereses especulativos y comerciales, contemplándose incluso su demolición.

Fig. 7. Etapas e intervenciones acometidas en el Antiguo Hospital de Jornaleros de Maudes.

Se ha procedido a la limpieza de la caliza mediante la proyección de microesferas de sílice y agua a presión micronizada, consolidando y reintegrado parcialmente con mortero algunas piezas, sobre todo en zonas de cornisas y balaustradas. En la totalidad de las fachadas se han aplicado productos hidrofugantes, y los paramentos del muro perimetral se han protegido con un tratamiento antigraffiti. Las cerámicas de las fachadas y de las fuentes han sido limpiadas, aplicando sobre las mismas productos que realcen sus vivos colores.

Estos morteros de junta presentaban diversas composiciones y un avanzado estado de alteración, favoreciendo el deterioro de la piedra caliza y el ensuciamiento de las fachadas, actuando como un importante factor de alteración en los paramentos. Además, la forma de aplicación que presentaban encubría el carácter pétreo del inmueble, ocultando el aspecto y dimensionado real de la piedra caliza. En el muro perimetral, los morteros de junta eran significativamente dañinos para la caliza, así como perjudicaban considerablemente el aspecto del mismo. En este caso, la intención del mortero de cal aplicado ha sido mantener la cobertura parcial de los mampuestos y el tratamiento ortogonal de las juntas, resaltando el mortero ligeramente de la superficie de la piedra y marcando suavemente la zona central de la junta con un buril. El mortero de junta aplicado permite atender a los paramentos desde un punto de vista más actual, pasando ahora a ocupar en los mismos un segundo plano. Desde luego, la composición y aplicación del nuevo mortero de junta favorecerá sin duda la conservación de la piedra y ralentizará el enmugrecimiento de los paramentos, mejorando considerablemente el aspecto general del Antiguo Hospital.
