DOCUMENTOS DE TRABAJO U.C.M. Biblioteca Histórica; 2014 / 3**Evaluación de la calidad del aire interior de la Biblioteca Histórica con el
sistema MEMORI**

Javier Tacón Clavaín

Biblioteca Histórica "Marqués de Valdecilla". U.C.M.
Departamento de Conservación y restauración**RESUMEN:**

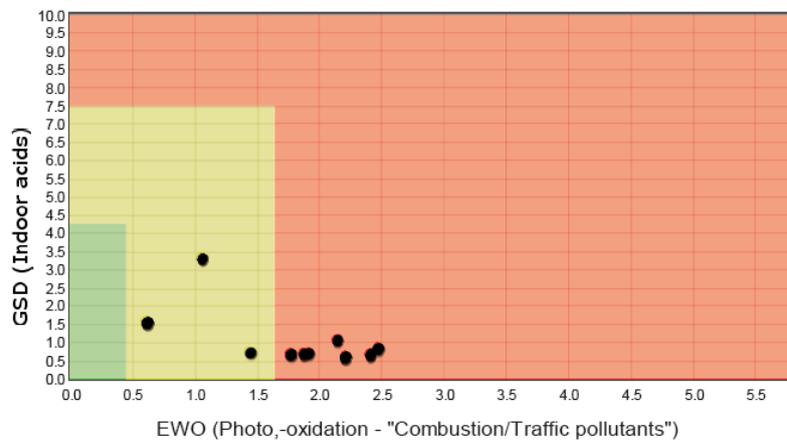
Gráfico 4. Resultados obtenidos para papeles de trapos

En los gráficos 2, 3 y 4, pueden apreciarse los resultados de los 10 dosímetros instalados, para cada uno de los materiales –piel, pergamino y papel de trapos-. En estos gráficos se aprecia que, para pieles y pergamino, todos los ambientes evaluados se sitúan en la zona verde. Para papeles de trapos, sin embargo, tres de los ambientes evaluados se encuentran en la zona intermedia, situándose el resto en zonas de riesgo. Se aprecia que el hecho de la situación en la zona roja está provocada por los gases de penetración exterior (EWO). Por otro lado, Hay que tener en cuenta que los sensores de los dosímetros también son sensibles a otros factores aparte de la contaminación: humedad del aire, temperatura y radiación UV de la luz.

Aunque en la interpretación de los niveles de riesgo, la zona roja es considerada como de riesgo alto, es evidente y de sentido común, que cuanto más altos sean los valores –más alejados de la zona amarilla-, el nivel de riesgo aumenta. Así, podemos considerar la situación como mejorable pero no de riesgo extraordinario, como sí sucedía antes de la reforma de la climatización. De hecho, con el límite que se establece para los contaminantes englobados en EWO, todos los casos reflejados en el gráfico 1 estarían en la zona roja.

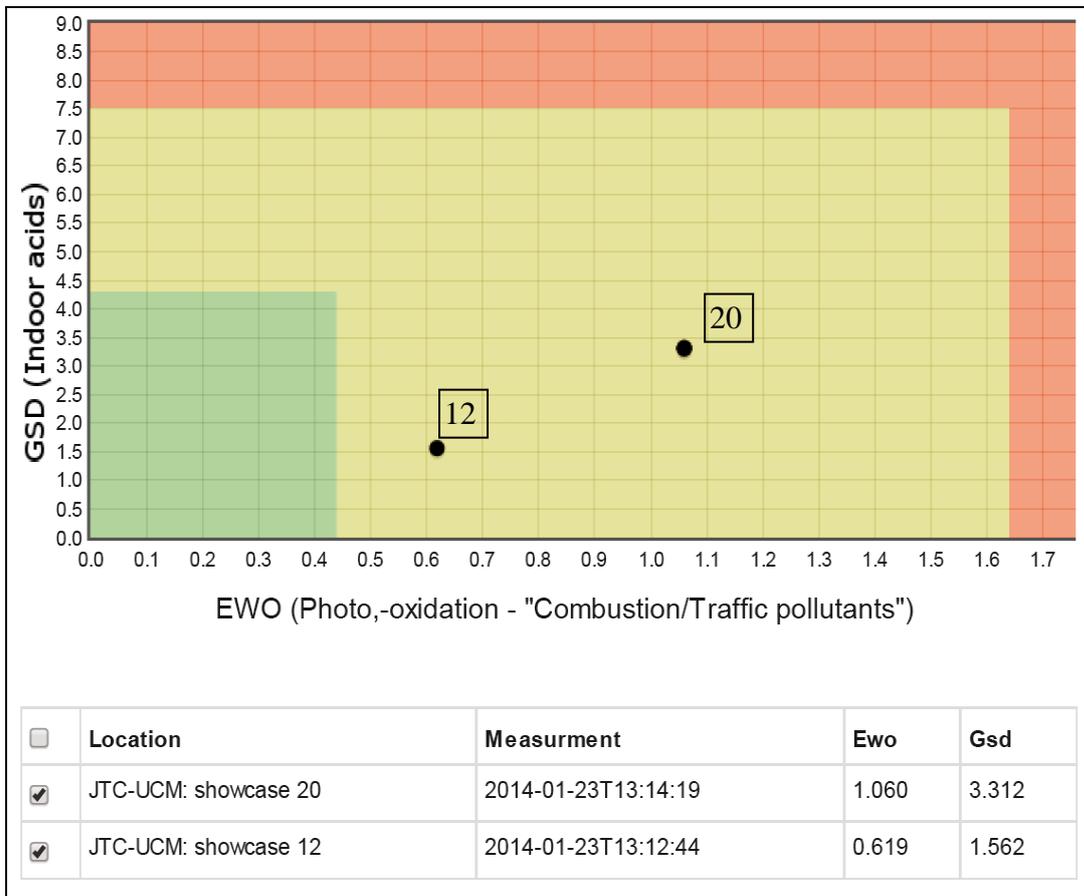
Gráfico 5: Resultados para papel de trapos en el interior de las vitrinas 12 y 20

Los resultados muestran que el aire está significativamente más limpio de contaminantes en la reformada vitrina 12, que en la 20. La presencia de gases ácidos (GSD) es más del doble en la vitrina no reformada que en la reformada (3,312 frente a 1,562). En cuanto a los gases oxidantes y radiación UV se registra también una mejora sustancial (0,619 frente a 1,060). En los resultados también influyó la mayor temperatura que se registra en la vitrina con el sistema de iluminación antiguo y la menor irradiación de UV de la iluminación LED frente a la de los tubo fluorescentes. Concretamente, las mediciones de UV desvelaron la ausencia de emisión en la vitrina 12 frente a una emisión residual de 4 mW/lumen en la vitrina 20. No obstante, ambas mediciones se encuentran en la franja amarilla para el papel de trapos.

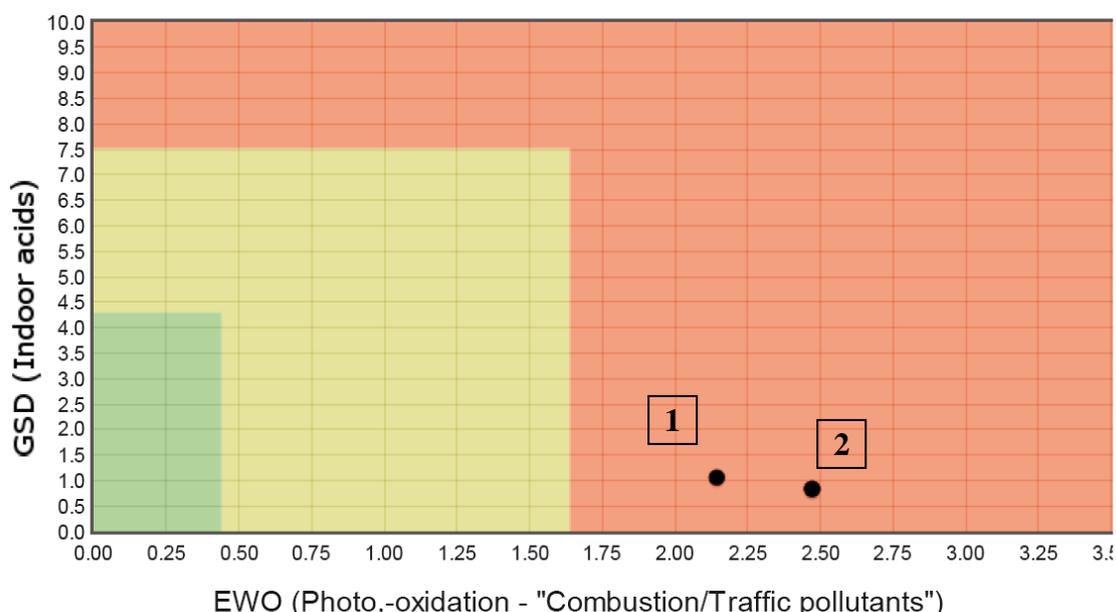
Gráfico 6. Resultados para papel de trapos en el cuarto de fotocopias (1) y Sala de lectura (2)

<input type="checkbox"/>	Location	Measurment	Ewo	Gsd
<input checked="" type="checkbox"/>	JTC-UCM: Library room	2014-01-23T13:15:15	2.472	0.834
<input checked="" type="checkbox"/>	JTC-UCM: Xerography room	2014-01-23T13:21:31	2.144	1.057

Ambos valores se encuentran en la zona de riesgo. Ello supone la necesidad de llevar a cabo acciones para la mitigación del problema. El valor correspondiente a los gases de penetración exterior (EWO) de la sala de lectura es el más alto de todos los registrados en los 10 dosímetros. En este sentido, parece clara la influencia de la radiación UV en este valor ya que el dosímetro se ubicó cerca de una de las ventanas, que no disponen de lámina filtrante para UV. Tras conocer los resultados se realizó una medición de la radiación UV en el lugar donde

estuvieron los dosímetros, obteniendo lecturas altas de la fracción UV con una media de 240 mW/lumen en la sala de lectura y de 75 en el cuarto de la fotocopiadora.

- Revisión del estado de los filtros de contaminantes gaseosos de todas las unidades de tratamiento del aire del sistema de climatización.
- Insistir en la inconveniencia de abrir ventanas si no es absolutamente necesario.
- Mitigación de la radiación UV de sala de lectura mediante la instalación de filtros interiores en ventanas.
- Sustitución progresiva de tubos fluorescentes convencionales por tubos especiales con filtro UV incorporado, especialmente en zonas sensibles sin luminarias cerradas como sala de lectura y locales de la planta 2ª
- Seguimiento de la situación, con nuevas evaluaciones tras la adopción de medidas de mitigación.

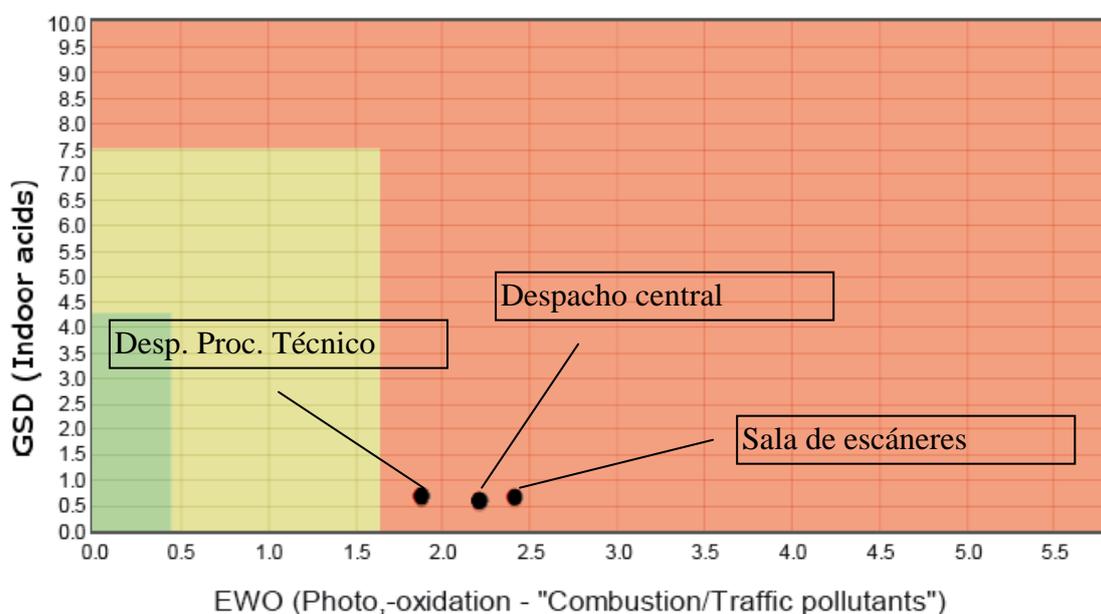
Gráfico 7. Resultados para papel de trapos en los locales de la planta 2ª

Se dispusieron tres dosímetros en locales de la última planta donde se sitúan los despachos de proceso técnico y digitalización. Las tres mediciones, reflejadas en el gráfico 7, se sitúan en la zona de riesgo en el parámetro EWO para papeles de trapos. Aunque todos se sitúan en la zona roja, el valor más alto corresponde a la sala de digitalización, seguido por el despacho central, siendo el valor menor el obtenido en el despacho de proceso técnico.

<input type="checkbox"/>	Location	Measurment	Ewo	Gsd
<input checked="" type="checkbox"/>	JTC-UCM: Work room 1	2014-01-23T13:17:45	1.876	0.696
<input checked="" type="checkbox"/>	JTC-UCM: Work room 2	2014-01-23T13:19:15	2.209	0.609
<input checked="" type="checkbox"/>	JTC-UCM: Scanning room	2014-01-23T13:20:29	2.409	0.673

Para evaluar la incidencia de la radiación UV sobre estas lecturas, se realizaron mediciones en los lugares donde fueron instalados los dosímetros, encontrando una clara correlación en base a los niveles de UV obtenidos, ya que en la sala de escáneres se registró una media de 100 mW/lumen, 50 en el despacho central y 35 en el despacho de proceso técnico.

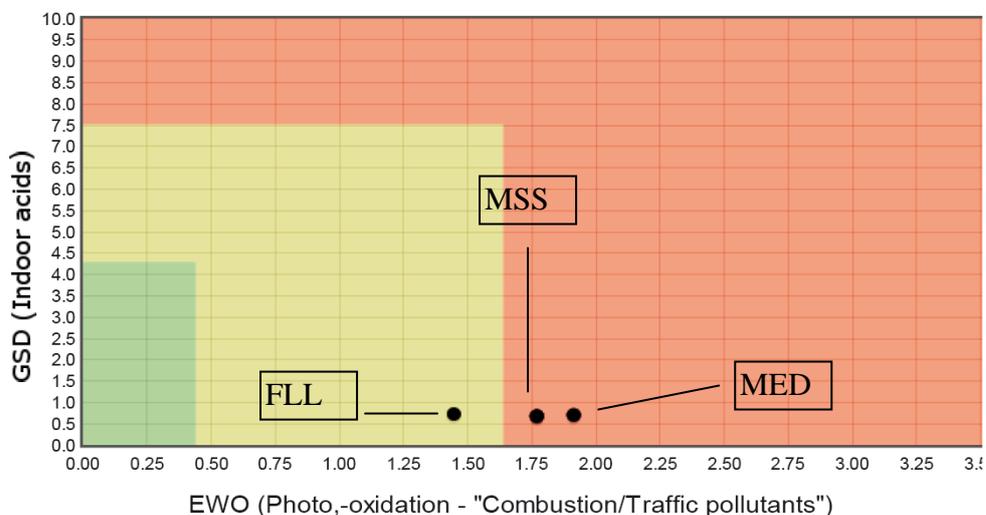
Gráfico 8. Resultados para papel de trapos en los locales del depósito

En los locales del depósito se instalaron 3 dosímetros, uno en cada una de las tres salas compartimentadas. Los resultados (gráfico 8), se sitúan en la zona de riesgo para los sensores situados en las zonas de manuscritos (MSS) y medicina (MED), mientras que la lectura correspondiente a la sala de filología (FLL) se sitúa en el área de riesgo medio. En este caso se descarta la influencia de la radiación UV en los resultados, ya que no se produce emisión UV en las fuentes de iluminación, lo cual fue corroborado con las mediciones correspondientes

<input type="checkbox"/>	Location	Measurment	Ewo	Gsd
<input checked="" type="checkbox"/>	JTC-UCM: Repository 1	2014-01-23T13:22:26	1.770	0.679
<input checked="" type="checkbox"/>	JTC-UCM: Repository 2	2014-01-23T13:23:30	1.914	0.706
<input checked="" type="checkbox"/>	JTC-UCM: Repository 3	2014-01-23T13:24:30	1.447	0.727
