*Propuesta de conservación y
restauración de la fuente y la cruz de
Puerta Cerrada*

Elsa Velasco Martín
Trabajo de Fin de Grado
Tutora Estrella Sanz Domínguez

Documento	Trabajo de Fin de Grado
Título	<i>Propuesta de conservación y restauración de la fuente y la cruz de Puerta Cerrada.</i>
Autora	Elsa Velasco Martín
Tutora	Estrella Sanz Domínguez
Estudios	Grado en Conservación y Restauración del Patrimonio Cultural
Facultad	Facultad de Bellas Artes
Universidad	Universidad Complutense de Madrid
Fecha	04/06/2018
<p>Resumen: El proyecto consiste en una detallada propuesta de conservación y restauración de la fuente y la cruz de Puerta Cerrada, basada en el estudio previo de la historia, los materiales constitutivos y el estado de conservación de los monumentos, junto con los correspondientes mapas de alteraciones en los que se señala la localización y extensión de los deterioros. De acuerdo a esta investigación, se plantea una intervención directa sobre los bienes que se concreta en los siguientes tratamientos: reparaciones técnicas; limpieza, que incluye la eliminación de biodeterioro, de eflorescencias salinas y de depósitos, así como, una limpieza superficial; consolidación, que c

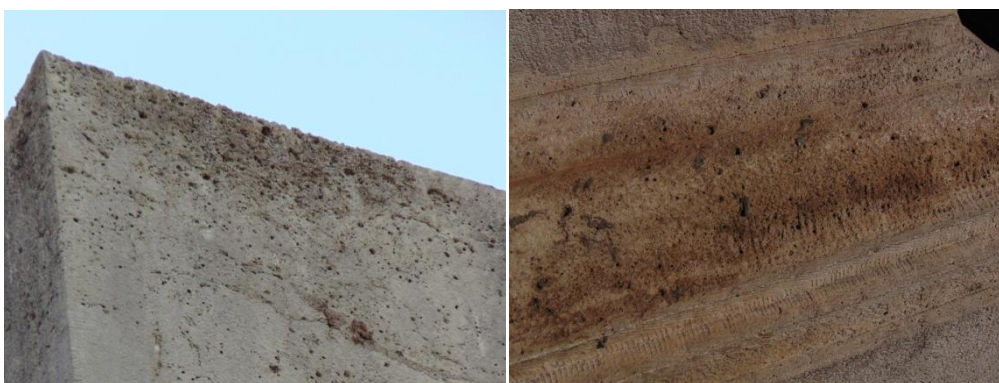
Más puntualmente, encontramos **acanaladuras, estrías y picados**, que rompen la continuidad de la lisura de la piedra. Su origen puede estar en la erosión diferencial y disolución selectiva de algunos de los componentes más sensibles del material (Laborde, et al., 2013, p. 119) (ver FIG. 21).

FIG. 20 y 21. Aumento de la porosidad, picado y acanaladuras como consecuencia de la erosión diferencial y la disolución selectiva en la parte superior de la cruz y el pedestal.

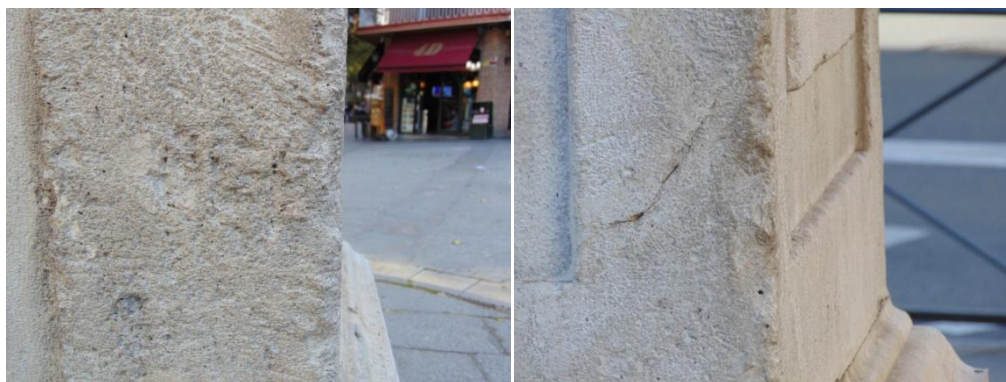
De igual manera, la acción antrópica, ya sea en forma de vandalismo, rozamientos o usos indebidos, puede llegar a producir **excoriaciones** o daños mecánicos que se manifiestan como marcas de impacto o incisiones, especialmente frecuentes en la piedra caliza, más blanda; y, más concretamente, en salientes, más expuestos (ver FIG. 22 y 23).

FIG. 22 y 23. Excoriaciones en las esquinas del pedestal de la cruz.

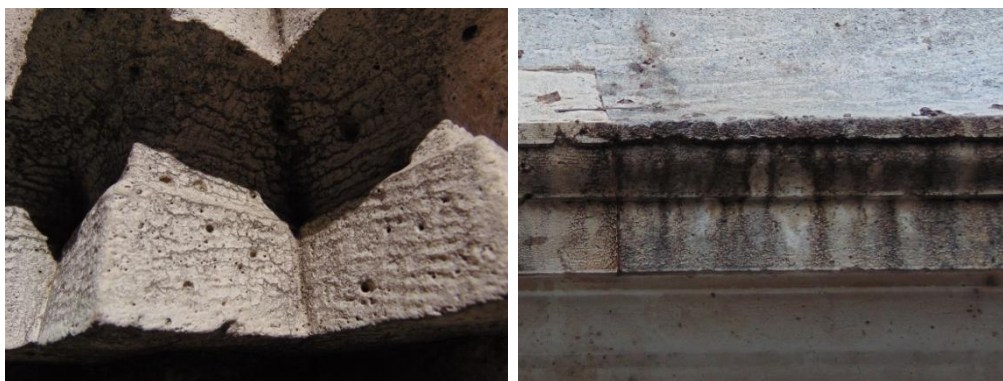
En otras zonas, la recesión de la superficie se produce como consecuencia de un proceso químico como es la disolución. Este deterioro se concentra en la piedra caliza, por ser un material carbonatado; y, más concretamente, en la parte interior de las cornisas de ambos monumentos, pues es donde el agua de lluvia se detiene más tiempo en su discurrir por la superficie pétreo. Su modo de operar es el siguiente: el agua circula disociando y arrastrando los componentes químicos de los minerales y con la repetición de este proceso llega a producirse una **disolución diferencial** (ver FIG. 24).

Esto favorece el desarrollo de otras formas de deterioro, como la **microdescamación**, que provoca el desprendimiento de fragmentos en forma de escama (ver FIG. 25).

FIG. 24 y 25. Disolución diferencial en cornisas de la fuente y microdescamación en la cruz.

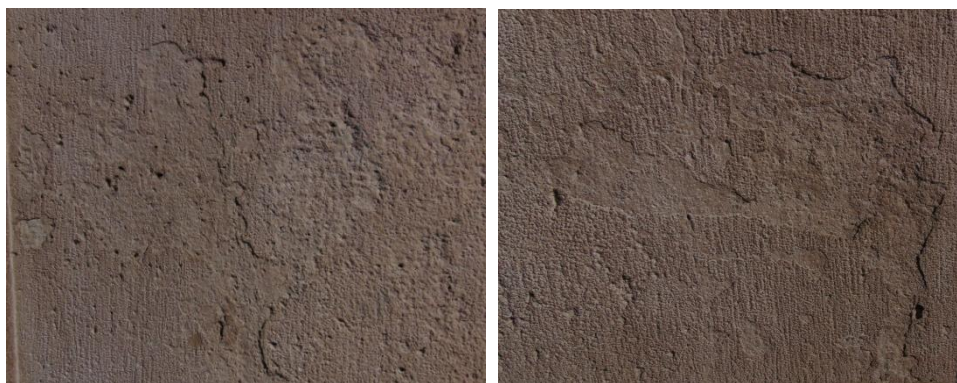
Como vemos, este es el área que más sufre el problema de la disgregación, pero no la única. Toda la superficie de piedra caliza se encuentra en cierta medida afectada por la **descohesión**, que provoca la separación y caída de los componentes del mineral, de manera que la coherencia aumenta hacia el interior (Laborde, et al., 2013, p. 123). Esta lesión se presenta comúnmente en forma de **microdesplacación** (ver FIG. 26 y 27). En ella, la humedad como agente de deterioro tiene un papel fundamental y es difícil de frenar, puesto que se ubica en exteriores.

FIG. 26 y 27. Microdesplacación del pedestal de caliza de la cruz.

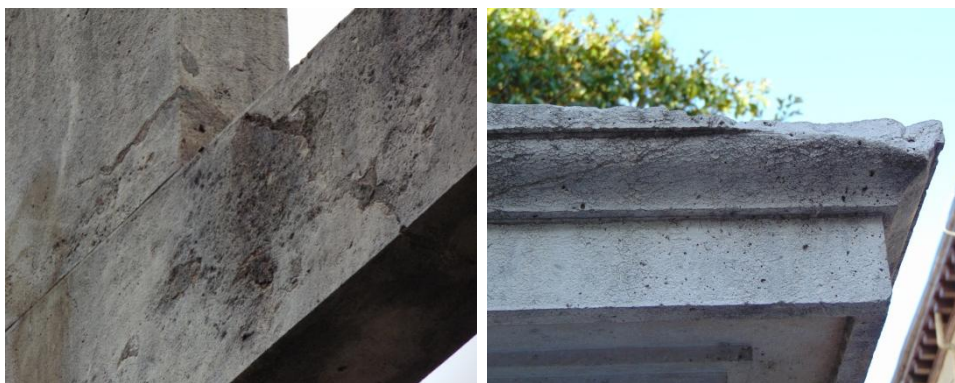
Del mismo modo, apreciamos **desprendimientos** que parecen más bien consecuencia de la acción de fuerzas físicas directas, pues se ubican en zonas frágiles y expuestas, como son las aristas o decoraciones molduradas (ver FIG. 29).

FIG. 28 y 29. Desconchados en la cruz y desprendimientos en el alero del pedestal.

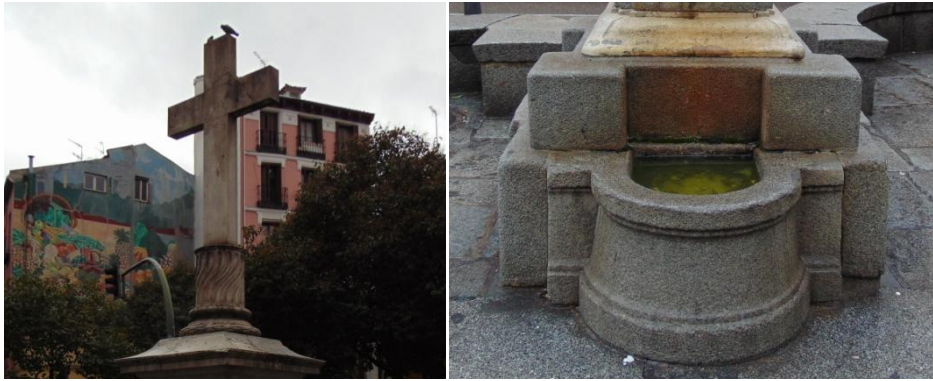
En primer lugar, habría que hacer referencia a la **suciedad superficial** que se compondría de partículas de polvo, orgánicas o provenientes de la contaminación, muy abundante en el entorno de los monumentos por el tráfico intenso. Se distribuye de manera bastante generalizada en ambos bienes y no parece muy adherida al sustrato (ver FIG. 30 y 31). Aunque, puntualmente, se convierte en una película de recubrimiento oscura y sucia, más adherida, que podría llegar a evolucionar hacia lesiones más graves. Esto ocurre en la base y los pilones de la fuente.

Hay que decir, además, que la suciedad puede aparecer acumulada formando **concreciones** especialmente en zonas que por la morfología del monumento se encuentran más recogidas.

FIG. 30 y 31. Suciedad superficial y ennegrecimiento.

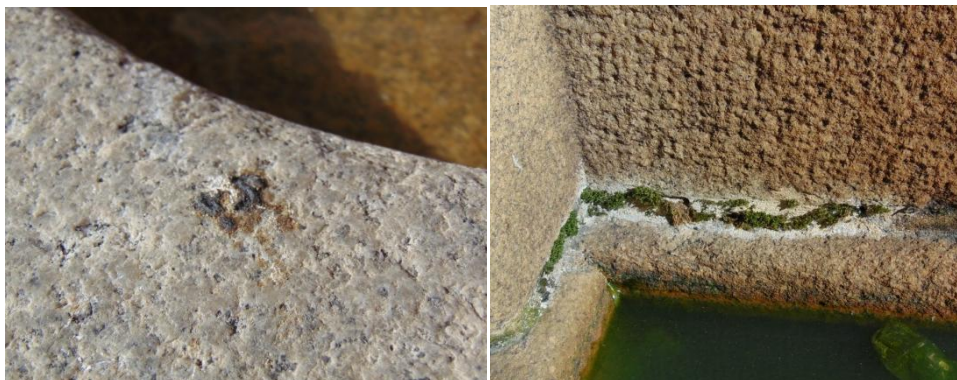
Seguimos con los **depósitos de excrementos**, principalmente consecuencia de la actividad de la población de palomas que suele instalarse en este lugar (ver FIG. 32). Se componen de materia orgánica y pueden contener sustancias corrosivas muy perjudiciales para la piedra.

FIG. 32. Depósito de excrementos en el pilón.

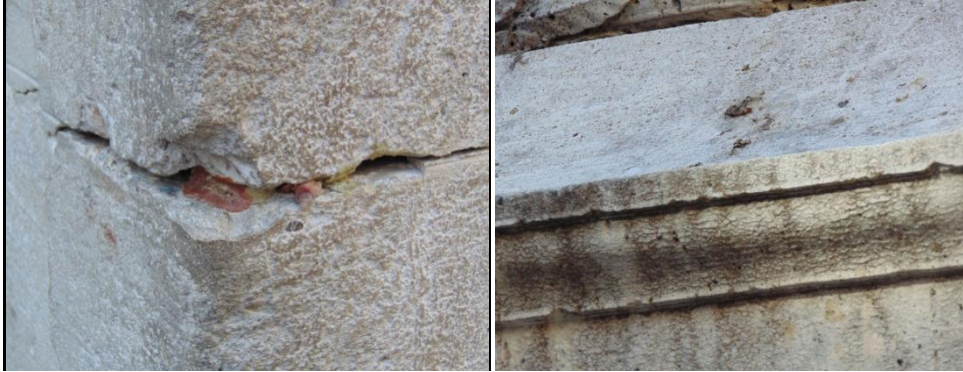
FIG. 34. Chicles pegados en el interior de una pérdida en el pedestal de la cruz.

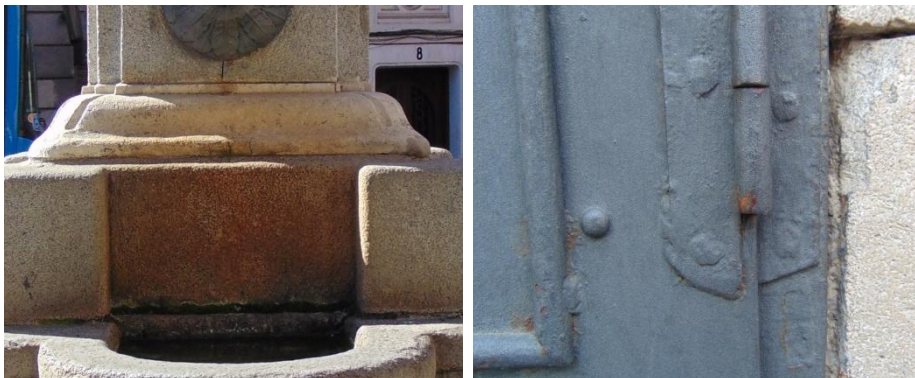
En lo que al color se refiere, la alteración más notable sería la **mancha de herrumbre**, de grosor mínimo y tono rojizo, que ha teñido la piedra localizada por debajo de las rosetas de hierro forjado de la fuente, como resultado del arrastre y acumulación de los productos de oxidación de las mismas (ver FIG. 36). Esto lleva a pensar que la corrosión del metal se encuentra avanzada, aunque no puede apreciarse, más que en las **pérdidas del recubrimiento**, pues el metal se halla oculto tras una capa de pintura antioxidante negra de aspecto forja (ver FIG. 37).

FIG. 36 y 37. Mancha de herrumbre y pérdidas de recubrimiento del hierro forjado.

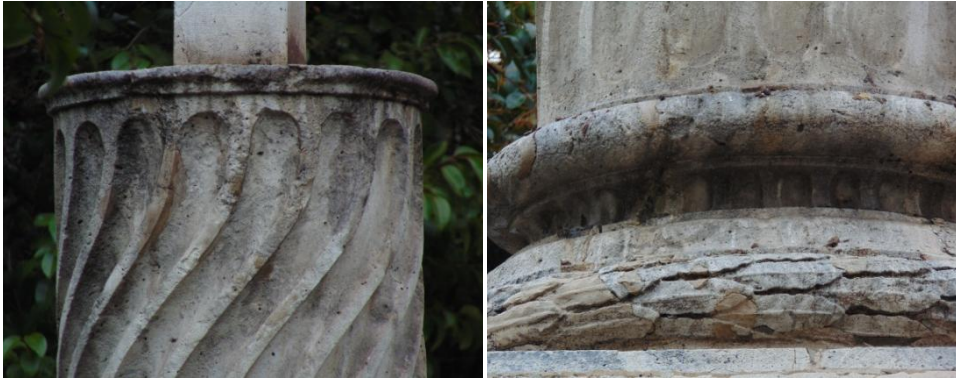
También relevante es el **lavado diferencial por escorrentía** de agua. En él, las zonas por donde normalmente circula el agua se limpian con frecuencia, aunque en este caso lo que ha sucedido es que se han desencadenado en ellas otros procesos de alteración (disolución, microdescamación, ennegrecimiento). Así, se genera una alternancia cromática en franjas verticales que disturba la apreciación estética de la obra (ver FIG. 38 y 39).

FIG.38 y 39. Lavado diferencial en la columna sobre la que apoya la cruz.

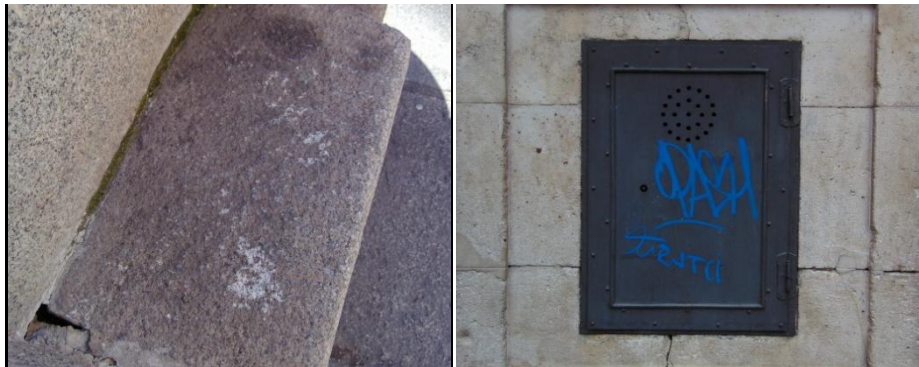
Para cerrar este apartado quedaría hacer referencia a las **manchas**, que pueden ser de muy diversa naturaleza, grosor y nivel de adherencia al sustrato (ver FIG. 40); y a los **grafitis**, producto del vandalismo y, normalmente, difíciles de retirar (ver FIG. 41).

FIG. 40. Manchas blanquecinas en la estructura de granito de la fuente.

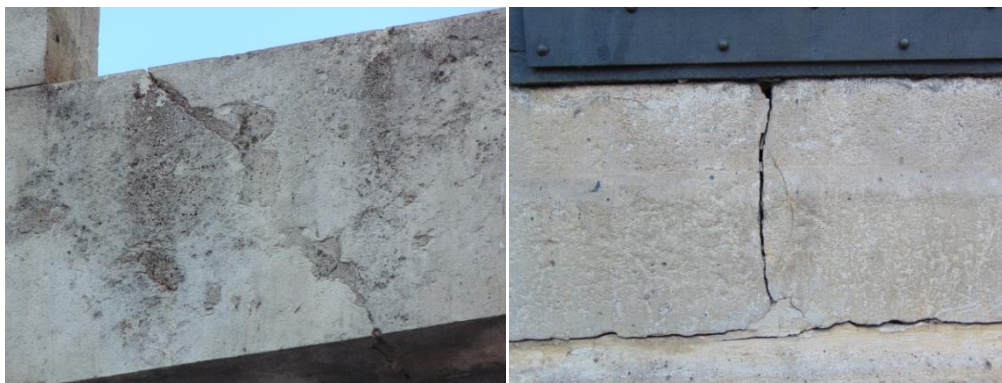
Por sus propiedades mecánicas, la piedra es frágil y tiende a la rotura, más que a la deformación, como consecuencia de las tensiones provocadas por las cargas estructurales o los cambios en las condiciones ambientales. Suele afectar a los puntos más sensibles del material, en discontinuidades o siguiendo la orientación de sus componentes. Lo habitual es que las tensiones localizas, como por ejemplo un impacto, produzcan una fisuración en forma de estrella, que parta desde un centro y se abra hacia los extremos. Mientras que la causa de las fisuras verticales habrá que buscarlas en las tensiones por sobrecarga de los elementos estructurales (Laborde, et

al., 2013) (ver FIG. 42 y 43). Según sus proporciones distinguimos: **fisuras, fracturas y grietas**, todas presentes en los monumentos, que en un estado avanzado de deterioro pueden llegar a producir desprendimientos, cuando la rotura implica una disyunción de la piedra.

FIG. 42 y 43. Fractura diagonal y vertical en la cruz y el pedestal, respectivamente.

En ambos monumentos se observan fisuras, grietas y fracturas que hay que tratar para impedir su avance y que desemboquen en daños más graves como desprendimientos. Además, su sellado evita la acumulación de suciedad, la aparición de biodeterioro y las filtraciones de agua.

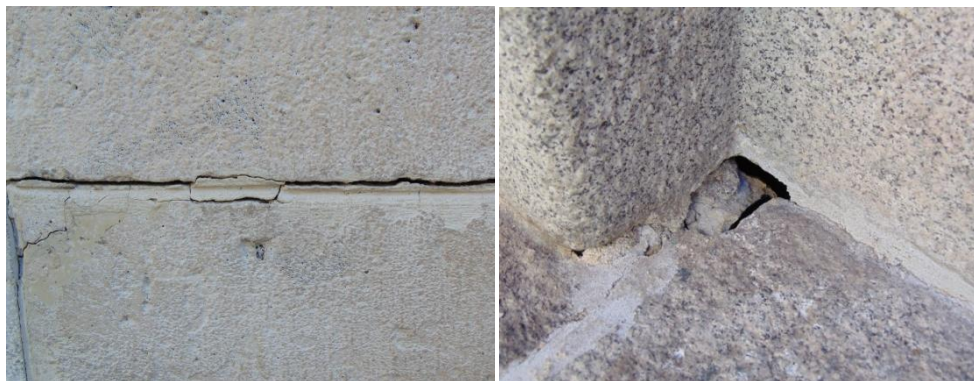
Pero más frecuente aún es la aparición de líneas abiertas por la **separación entre los bloques y los morteros de unión** (ver FIG. 44). En algunos casos, conduce al agrietamiento, desprendimiento y, por tanto, a la pérdida total de los morteros, de modo que se crean vías de acceso al interior, que pueden llegar a convertirse en focos de deterioro (ver FIG. 45).

FIG. 44. Separación entre bloques y morteros de unión y agrietamiento de estos últimos.

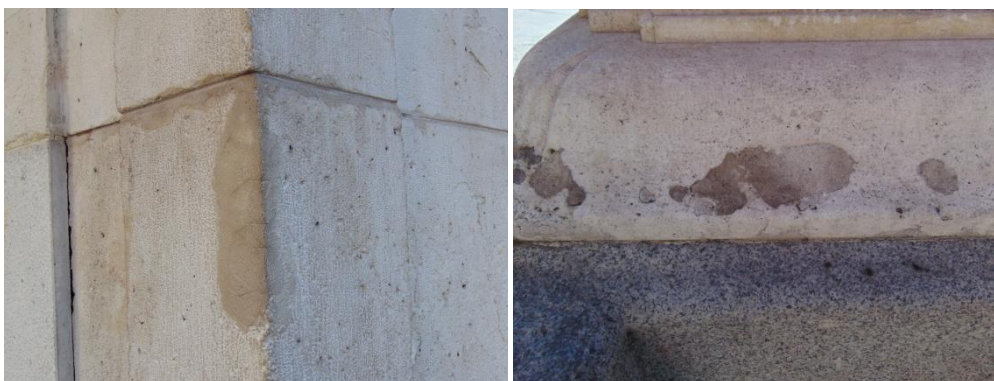
Las pérdidas volumétricas resultado de los desprendimientos **se reconstruyen con morteros**, pero no existe unidad en la elección de estos materiales y no en todos los casos se integran visualmente con el conjunto ni cuentan con las propiedades que los harían compatibles con la piedra original (ver FIG. 46 y 47).

FIG. 46 y 47. Reconstrucciones volumétricas con morteros que no llegan a integrarse con la caliza de la cruz y la fuente.

puntos débiles y, visualmente, no se integran bien con el conjunto (ver FIG. 46 y 47). Por tanto, la mejor opción sería **retirarlos, al menos parcialmente**. Para ello, podríamos comenzar a eliminar la parte más gruesa a punta de **cincel**, aunque convendría emplear uno de reducidas dimensiones para que su acción sea más localizada. Recomendamos también el uso de microcincele eléctricos, pues son muy efectivos y permiten una actuación puntual, más controlada que otras herramientas. CTS ofrece, en concreto, el modelo **microcincel CTS 178**, en el que se pueden cambiar las puntas y variar la intensidad (ver FIG. 54). Esta eliminación no debe ser apurada, sino que lo mejor sería **detenerla en cuanto aparezcan riesgos considerables de dañar la piedra original**. Este proceso se remata en la fase de reintegración, en que las pérdidas resultantes se estabilizan utilizando ya morteros de reposición más adecuados.

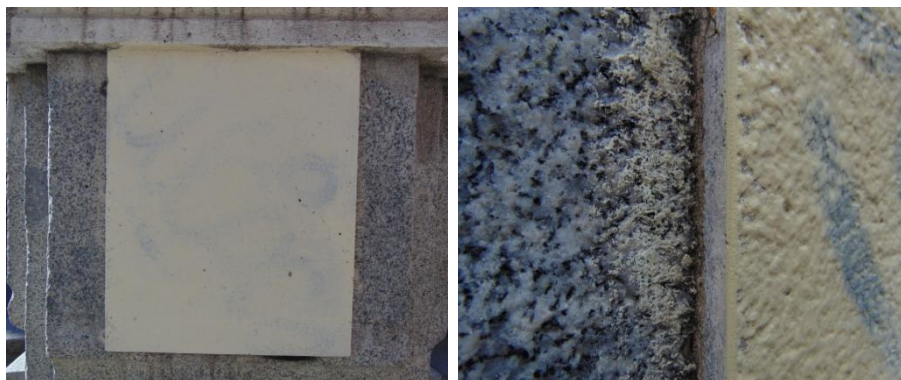
Otras medidas, llevadas a cabo para ocultar lesiones podrían llegar a ser la causa de nuevos daños. Por ejemplo, las placas de caliza de la fuente se han **cubierto con una pintura** plástica de color claro simulando su cromatismo original, que ha manchado el granito y puede llegar a crear una película impermeable en superficie que impida la transpiración natural de la piedra con los deterioros que esto puede traer consigo (ver FIG. 48 y 49).

FIG. 48. Placa de caliza de la fuente cubierta de pintura para ocultar un grafiti que puede verse a través de ella.

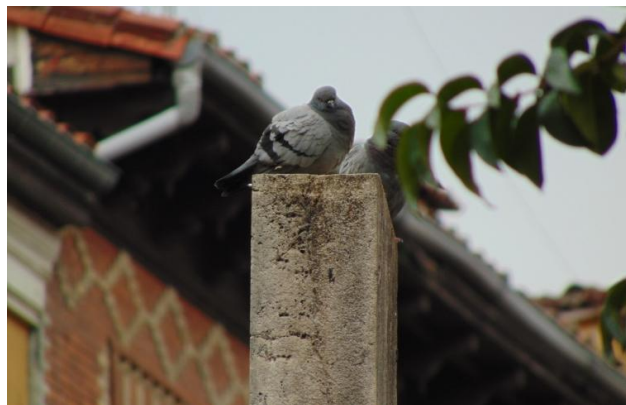
amenaza importante y puede prevenirse programando limpiezas periódicas. Lo que sí debería preocuparnos es la plaga de palomas y, más concretamente, el efecto nocivo de sus excrementos (ver FIG. 62). Aunque por el momento no se hayan sugerido actuaciones concretas, sí debería establecerse un seguimiento de la evolución para incluirlas cuando sean necesarias.

FIG. 62. Presencia de palomas en la parte superior de la cruz.

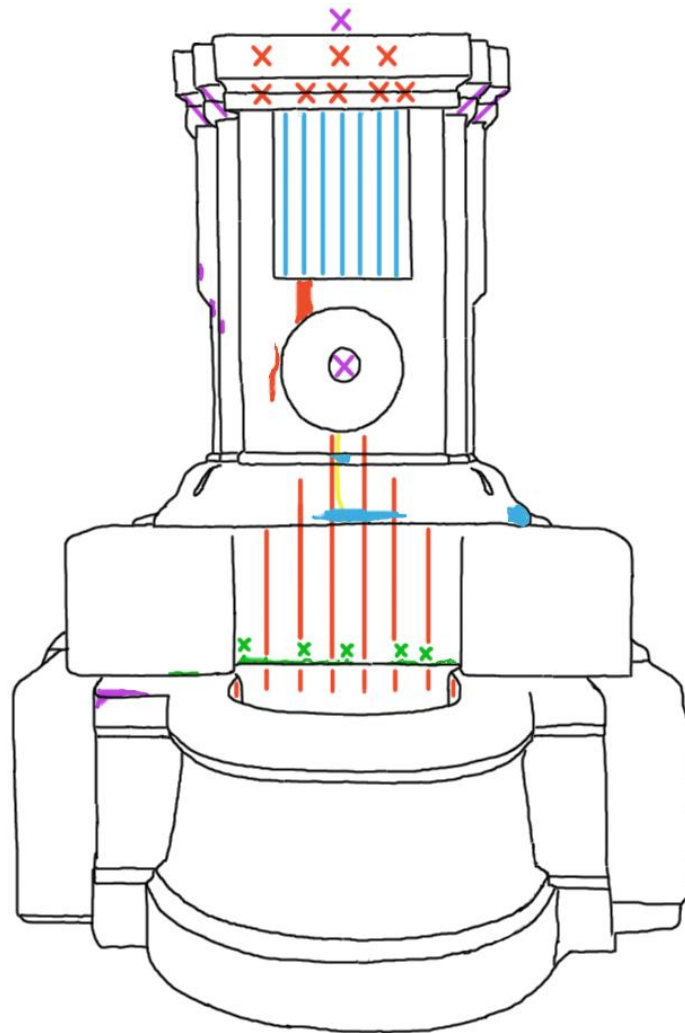
MAPA DE ALTERACIONES DE LA CARA SUR DE LA FUENTE DE PUERTA CERRADA			
Pérdida de materia	Aporte de materia	Alteración cromática	Rotura
Pérdida	Colonización biológica	Mancha o grafiti	Intervenciones anteriores
Disgregación	Ennegrecimiento	Tinción	Mortero de reposición
Pérdida de elemento	Depósito o eflorescencia	Lavado	Pintura
Fecha: 21/03/2018		Escala: 1:16
