DOCUMENTOS DE TRABAJO U.C.M. Biblioteca Histórica; 2010/1**COLECCIÓN DE DOCUMENTOS RELACIONADOS CON LA
EVALUACIÓN DE LAS CONDICIONES AMBIENTALES INTERIORES DE
LA BIBLIOTECA HISTÓRICA “MARQUÉS DE VALDECILLA” DE LA
UCM****Javier Tacón Clavaín**

INFORME SOBRE LA PENETRACIÓN DE CONTAMINANTES, PROCEDENTES DEL EXTERIOR EN LOS DEPÓSITOS DE LA BIBLIOTECA HISTÓRICA

INFORME SOBRE LA INCIDENCIA DE LA FALTA DE VENTILACIÓN SOBRE LA HUMEDAD DEL AIRE EN EL LOCAL DE ALMACENAMIENTO

INFORME SOBRE LA DIFERENCIA DE CONDICIONES AMBIENTALES ENTRE EL LOCAL DE ALMACENAMIENTO Y SALA DE LECTURA Y SUS EFECTOS SOBRE LOS MATERIALES, ESPECIALMENTE LOS CÓDICES EN PERGAMINO.

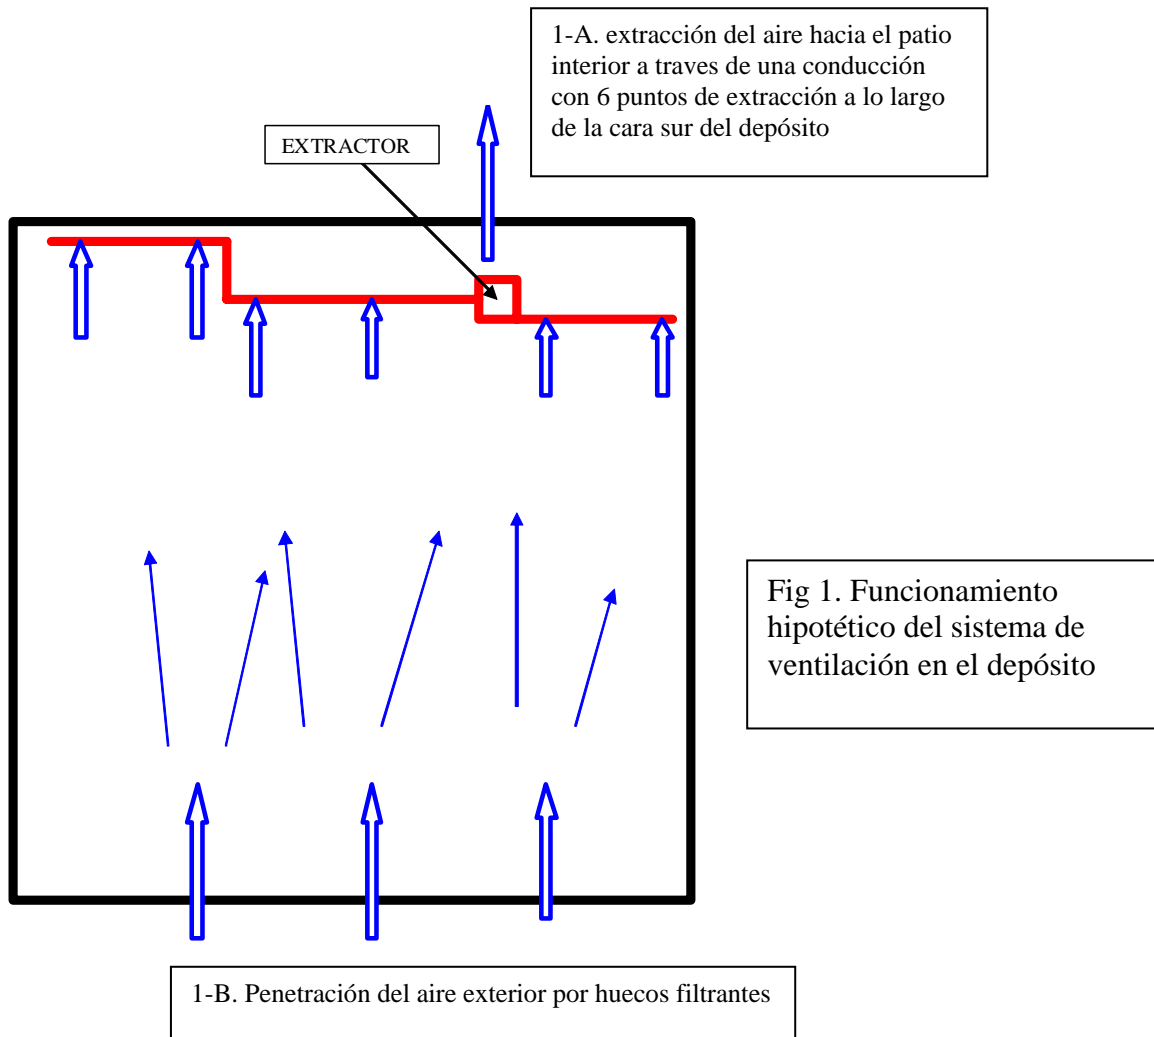
El sistema de ventilación de los depósitos, diseñado en la construcción del edificio de la Biblioteca Histórica (fig. 1), se basa en la extracción del aire en la cara sur del depósito(1-A), lo que genera una disminución de presión que hace que el aire penetre por los huecos de ventilación (1-B), creando la corriente de ventilación norte-sur. Estos huecos (ventanas del depósito a la calle Noviciado) sólo estaban provistos de filtro de partículas pero se requirió posteriormente la instalación de filtros de carbono activado (filtrado químico) para la purificación del aire que penetra.

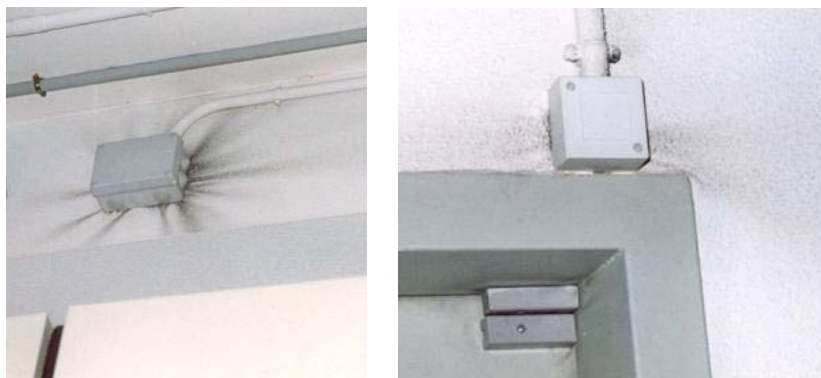
Fig. 2

Como ya mencionamos, aparte de la penetración de aire por pequeñas fisuras y orificios en los muros –fig. 2- (cajas eléctricas, etc.), existen grandes vías de penetración por cada puerta de acceso al local.

- **Sellado de puntos de penetración y colocación de burletes en las puertas**
Seguidamente se procedió al sellado con silicona de los pequeños puntos de penetración en los muros (ver fig. 2) y a la colocación de burletes en las puertas de acceso –trabajos que hay que agradecer al personal de mantenimiento de la UCM y de administración y servicios de la Biblioteca-. Estos burletes deben contemplarse como una medida provisional, ya que, aunque disminuyan la penetración de hollín, no paralizan por completo la entrada de aire con gases contaminantes. Con esta medida provisional, el sistema de extracción puede ser accionado, pero no de forma continua, sino en periodos cortos para dispersar los gases de degradación. El funcionamiento continuo –que es el adecuado- sólo podrá ser usado cuando las condiciones sean en todo correctas.

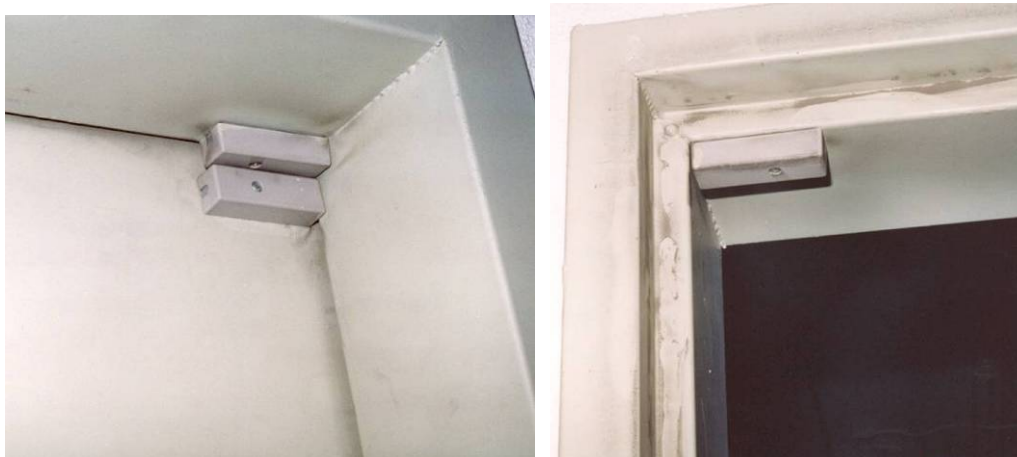
Fig. 3

El aire penetra libremente desde el exterior, dejando depósitos de hollín en cada puerta llegando a penetrar hacia el depósito (fig. 3).

- **Adecuación de las puertas de acceso**
Instalación de puertas especiales, **totalmente estancas**, en los accesos del depósito a la salida de emergencia, al montalibros, a la escalera principal, y a la escalera de servicio.
- **Solución para el hueco del montalibros**
Cerramiento de la comunicación del hueco del montalibros con la zona bajo-cubierta del edificio. En caso de necesitarse el acceso por razones técnicas, puede proveerse una trampilla estanca. Revisión de este hueco para localizar otras posibles zonas de penetración de aire exterior.

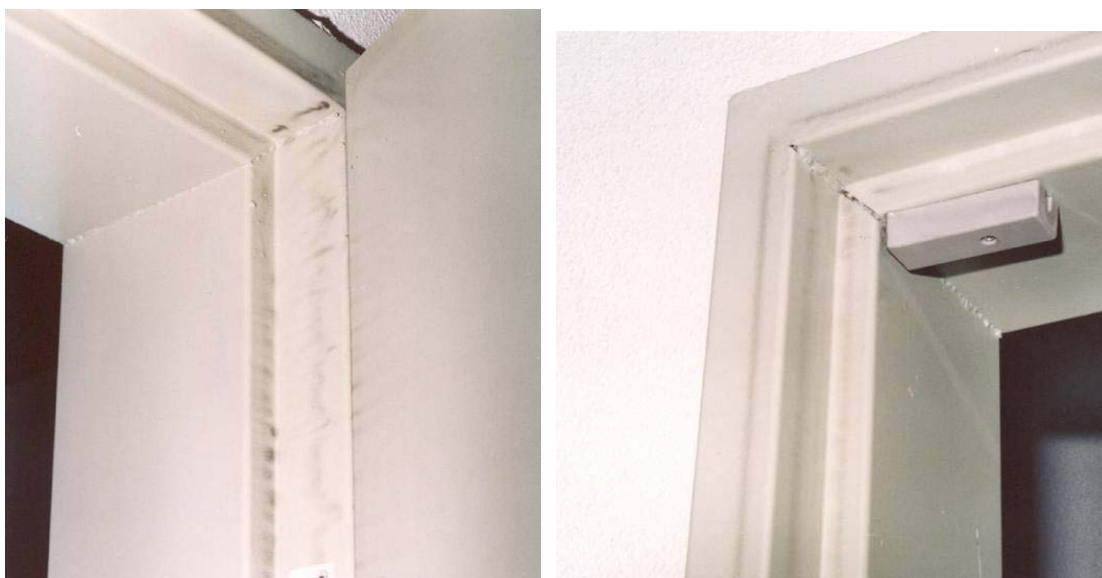
Fig. 4

En la puerta de acceso al cuarto del montalibros, se apreció también el depósito de hollín, señal de penetración de aire nocivo (fig. 4). Asimismo se sospechaba, debido al fuerte olor rancio en el cuarto del montalibros, que era punto de entrada de sustancias gaseosas del establecimiento hostelero colindante. Para la evaluación de este factor, se realizó una inspección en la azotea del edificio, comprobándose la cercanía de varias chimeneas del local contiguo (fig. 7).

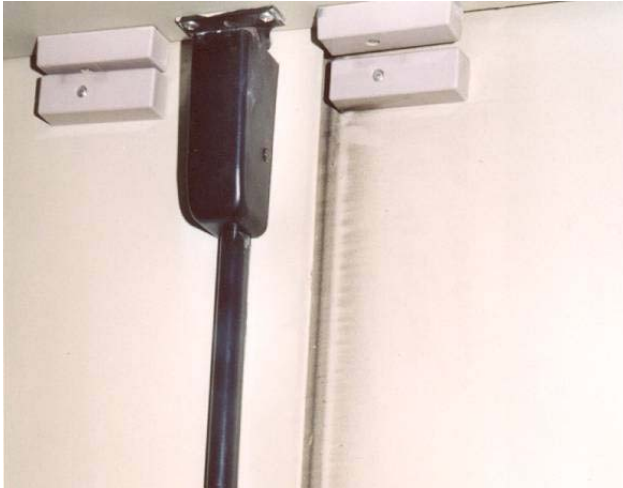
Fig. 5

otro lado por aire exterior procedente de la puerta principal y ventanas abiertas. En el sistema de acondicionamiento general, no existen filtros de carbón activado, sólo de partículas, por lo que este aire no está purificado en su componente gaseoso contaminante, apreciándose también restos de hollín (fig. 5).

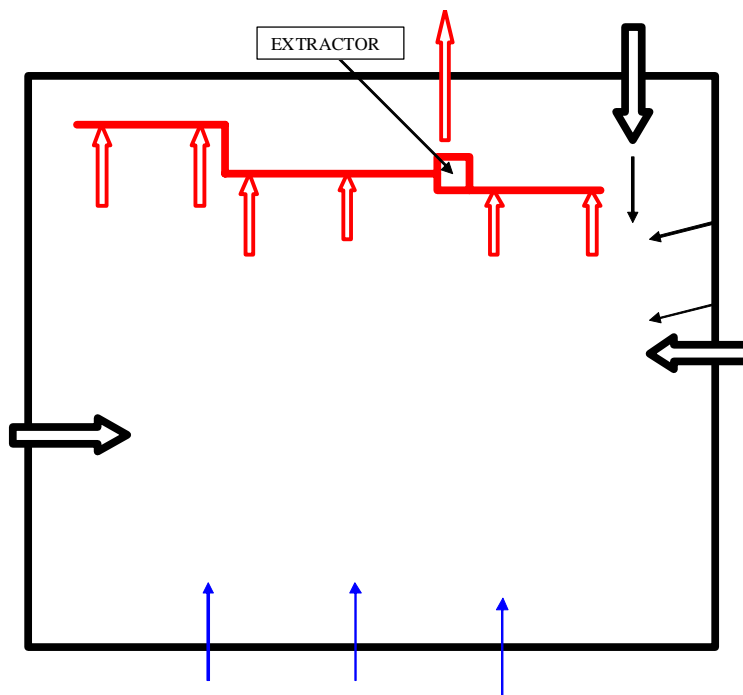
Así pues, el movimiento real de aire en el depósito, no es, con mucho, el idóneo para el local de almacenamiento de la Biblioteca de cara a la conservación de su patrimonio, debido a la penetración de aire sin filtrar, quedando como se refleja en la Fig. 6

Fig. 6. Comportamiento real del sistema de ventilación en el depósito. Las flechas negras indican la penetración de aire sin filtrar, detectada por el rastro de hollín. Al entrar este aire y compensar la diferencia de presión, es probable que por los huecos dotados de filtro circule poco aire o incluso no penetre (flechas azules).

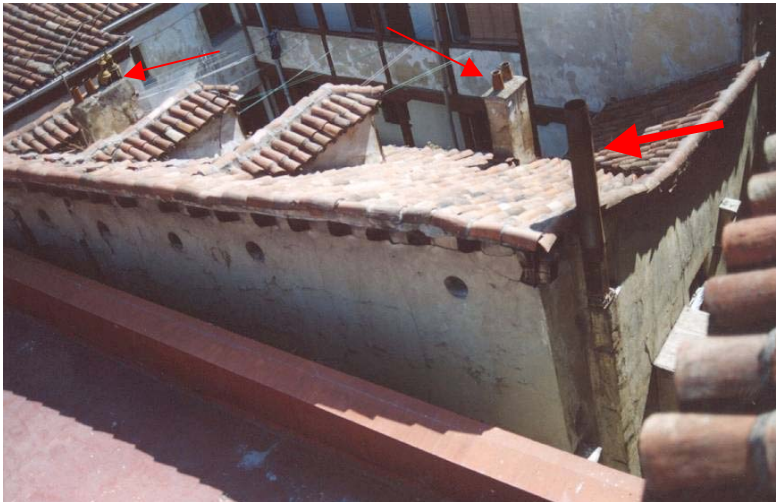
Fig. 7. Conducciones de evacuación de gases del edificio contiguo. La chimenea situada a la derecha, por sus características, parece ser de uso intensivo.

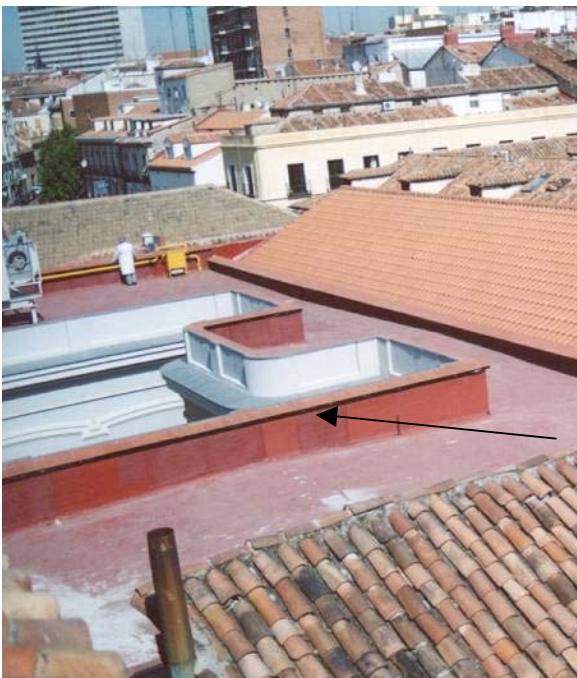
Aunque detectada la fuente de emanación de los gases, la penetración hacia el depósito no estaba clara, ya que no se apreció respiradero alguno hacia el hueco del montalibros; sí se apreciaron los respiraderos de la superficie bajo-cubierta, localizados en el perímetro del poyete de la azotea (fig. 8).

Fig.8. Los huecos de ventilación de la superficie bajo-cubierta, se encuentran bajo el poyete en todo el perímetro del muro

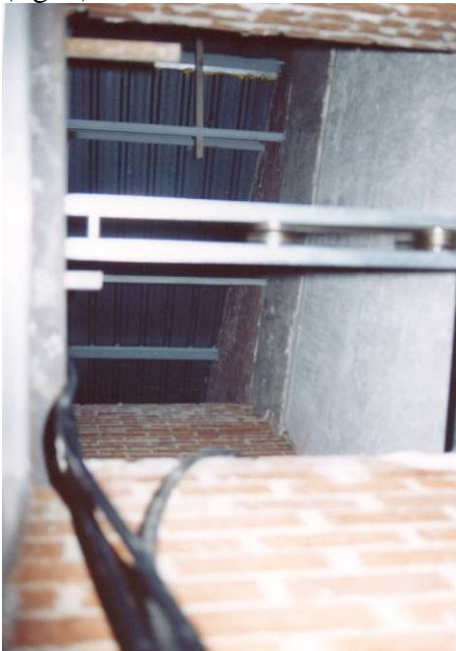
Fig. 9. El hueco del montalibros, que recorre la altura tota del edificio, está comunicado con la superficie bajo-cubierta, que a su vez está comunicada con el aire exterior.

Con estas circunstancias, puede concluirse en que el aire, contaminado por los gases evacuados en el local contiguo, es aspirado por el depósito y penetra desde la azotea, por el hueco del montalibros.

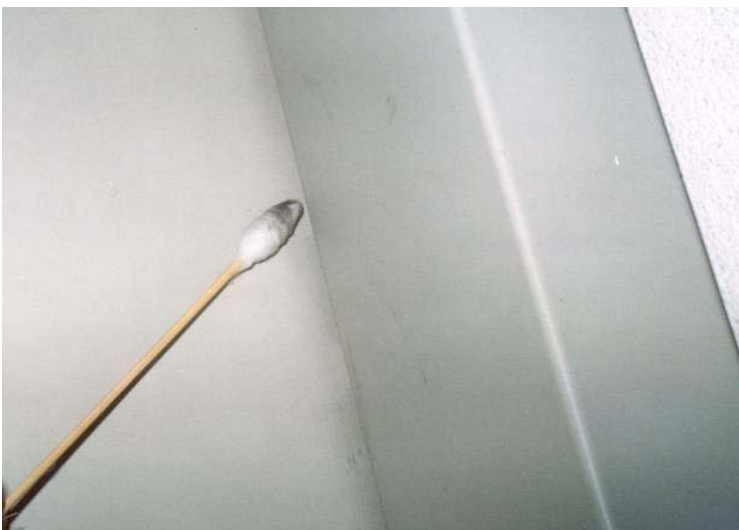
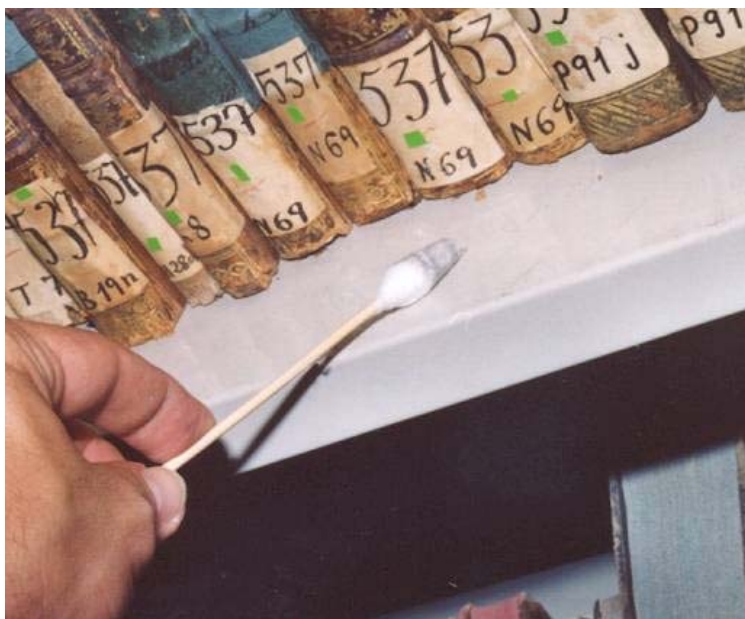
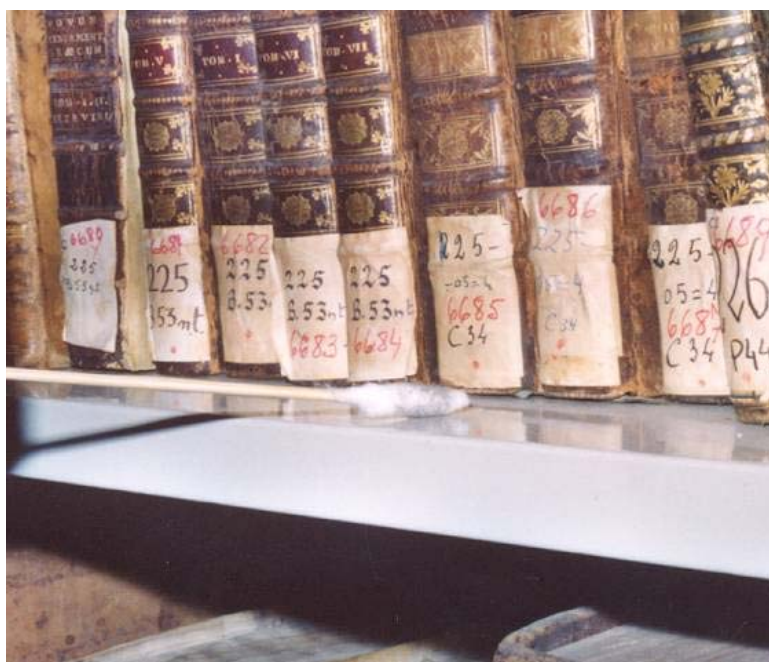
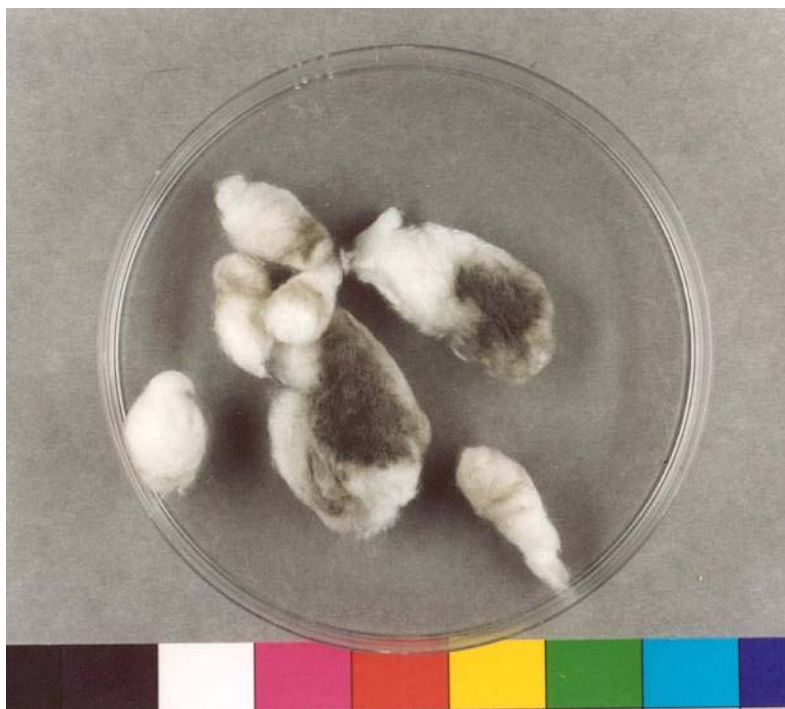
Dadas las circunstancias, se evaluó el impacto de la penetración de aire no purificado, sobre las estanterías del depósito, observando que parte del polvo depositado presenta la tonalidad grisácea de las partículas de combustión, similar a las depositadas en las zonas de penetración, como pueden apreciarse en las figs. 10-13.

Fig. 13. Conjunto de muestras recogidas de las estanterías y puertas de acceso

- **Limpieza extraordinaria**
Ya está contratada la realización de una limpieza extraordinaria en todo el depósito, para lo que se redactaron las correspondientes prescripciones técnicas.

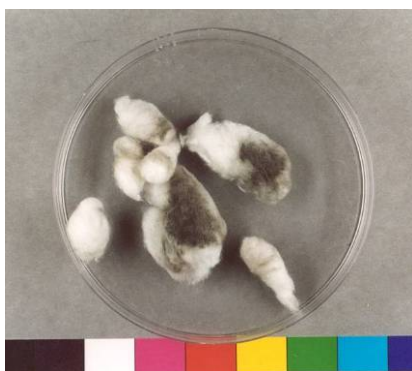
fig. 1. resultado del muestreo de polvo depositado sobre estanterías y otros elementos del depósito (2003)

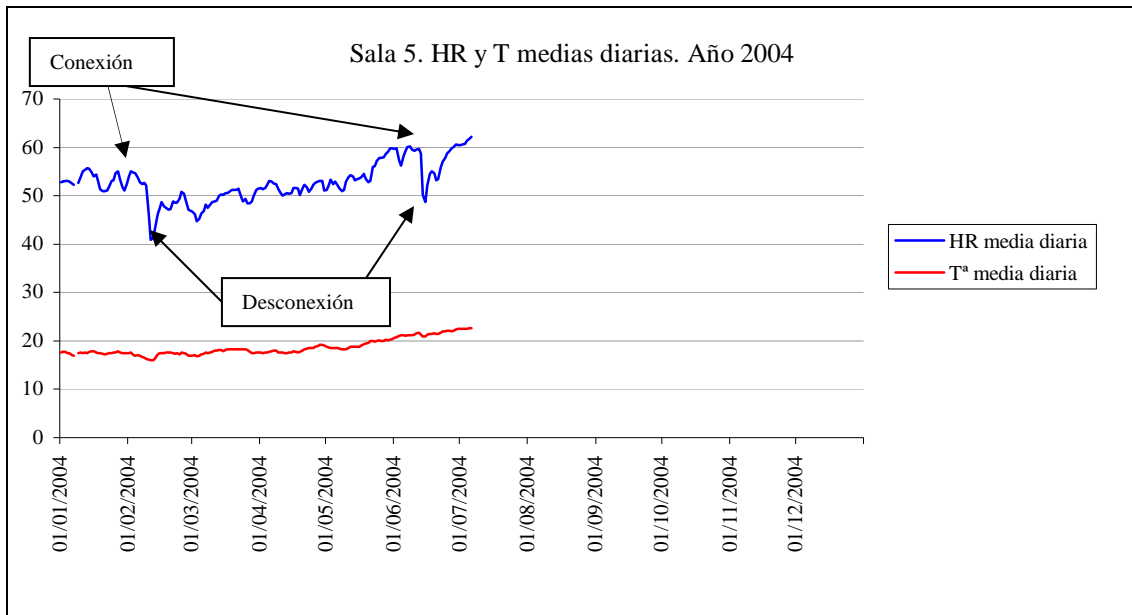
Durante el accionamiento parcial de la ventilación, se constató en general, un descenso brusco de la Humedad Relativa del aire en el depósito, pero dicha humedad retornó a niveles parecidos tras la desconexión de la ventilación. (fig. 2)

Fig. 2. Incidencia de la conexión y desconexión de la ventilación en los valores de Humedad Relativa del aire

El motivo de este comportamiento se basa en que los libros, al estar constituidos por material higroscópico, absorben vapor de agua en relación directa con la HR circundante. Este contenido en agua funciona como amortiguador de los cambios de humedad, de tal forma que, ante un descenso de HR del aire, una pequeña parte del agua se evapora de los libros, y se recupera la humedad de equilibrio. De la misma forma, si la HR sube, el material absorbe más agua haciendo descender la humedad. Pero este ciclo está sujeto a histéresis, es decir, el material absorbe agua con rapidez, mientras que la libera con lentitud. Esto determina que en condiciones cíclicas, el material se encuentre paulatinamente más húmedo y mantenga, en condiciones de estancamiento del aire, valores de humedad crecientes.

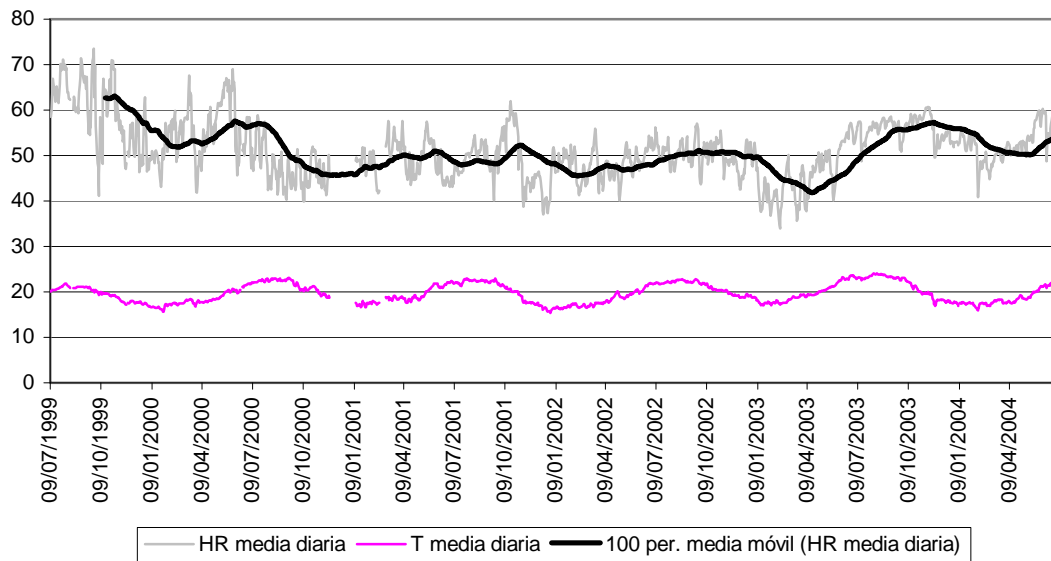
Como puede apreciarse en el gráfico general de las condiciones climáticas, desde la conclusión de las obras de rehabilitación del edificio, hasta la actualidad (fig. 3), se aprecian tres etapas diferenciadas:

- Hasta mediado el año 2000, con grandes fluctuaciones y valores altos, debido a la permanencia de humedad en los materiales de construcción, y a la ausencia del efecto amortiguador de los libros, que aún no habían sido trasladados.
- Desde mediados de 2000 hasta mediados de 2003, con funcionamiento continuado de la ventilación, con amplias fluctuaciones (línea gris) pero con una tendencia general estable en torno al 50%.
- Desde mediados de 2003 hasta la actualidad, con desconexión de la ventilación en los términos ya explicados, periodo en el que se aprecian fluctuaciones menores (salvo en los periodos puntuales de ventilación), pero una tendencia de ascenso general de la humedad.

Fig. 3. condiciones climáticas desde la entrega de la obra de rehabilitación hasta la actualidad

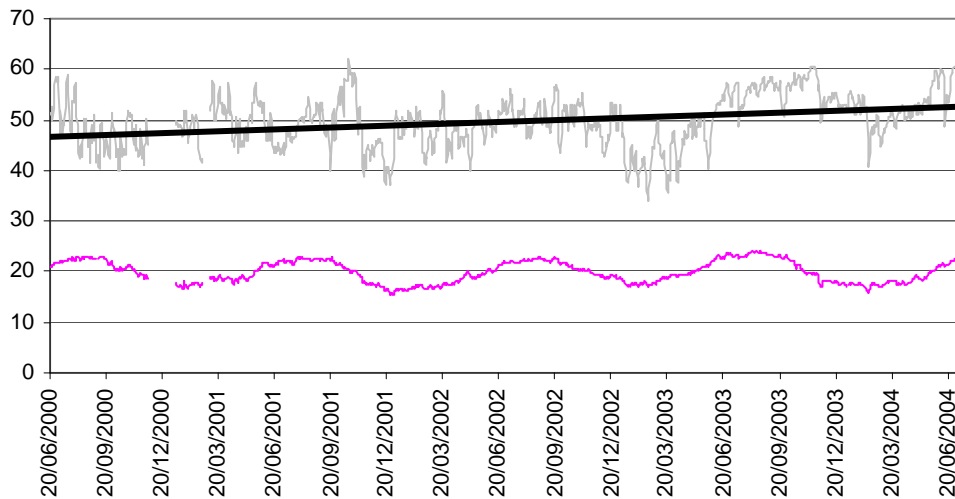
Si se descarta el periodo inestable que transcurre hasta mediado el 2000, la tendencia lineal de la humedad, desde esa fecha (ya con los traslados finalizados) hasta la actualidad, ha sido de una ligera subida (fig. 4)

Fig. 4. Tendencia lineal de la HR desde junio de 2000 hasta junio de 2004

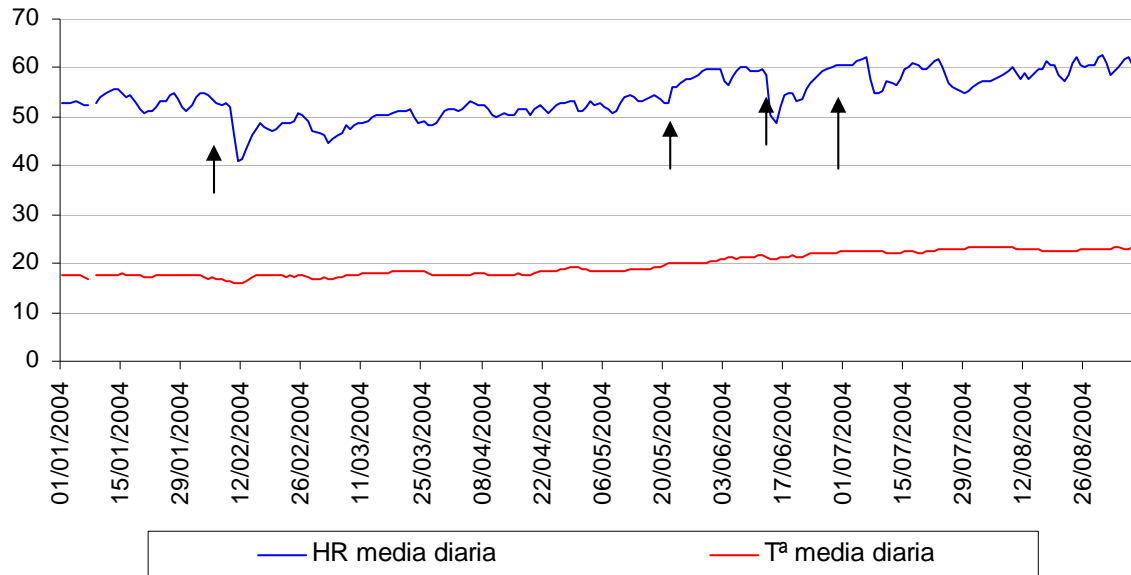
Si nos fijamos únicamente en lo registrado durante 2004 (fig. 5), se aprecia claramente una subida general de la humedad ambiental, sólo afectada por los cortos periodos de ventilación (marcados con flechas)

Fig. 5
Humedad relativa y temperatura registradas desde el 1/1 al 6/9/2004. Las flechas indican los periodos ventilados

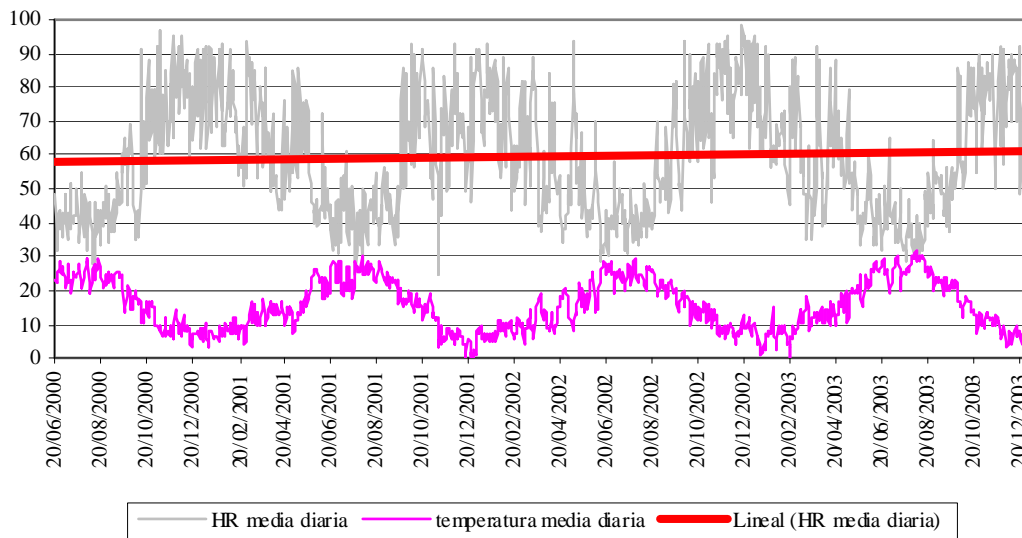
- Adecuación paulatina a los valores medios de HR exterior. Al no existir control sobre la HR del aire que penetra en el local de almacenamiento, la tendencia natural es a que la media global del interior se equilibre, a largo plazo, con la exterior. En el clima exterior, se aprecia, durante el mismo periodo, una tendencia general, casi estable, en torno al 60% (fig. 6)
- Eventual penetración de humedad procedente del subsuelo, que asciende por capilaridad en los muros históricos conservados, aunque esta eventualidad, a simple vista no ofrece signos claros.

Fig. 6. Valores climáticos del exterior desde junio de 2000 hasta diciembre de 2003. (fuente: INM, estación de Retiro)

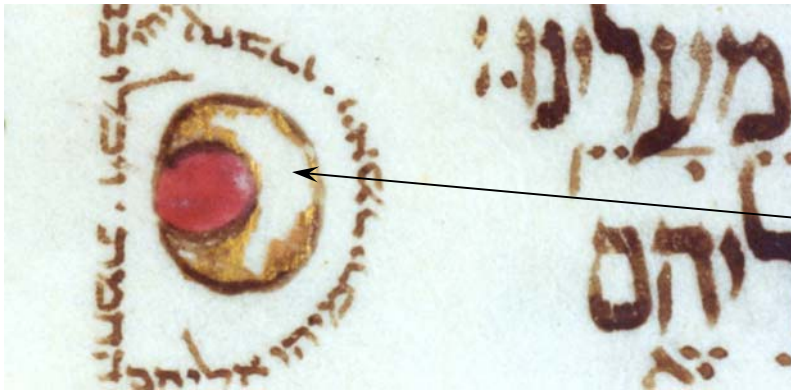
Las fluctuaciones de HR favorecen deterioros como esta pérdida de oro en la Biblia Griega [MSS 1]

Por ello, todo el material en general, los códices en particular y ,especialmente, aquellos de valor singular, deben estar especialmente protegidos de las fluctuaciones de HR, siendo, en este sentido, un máximo del 5% la fluctuación diaria máxima recomendada en la literatura sobre conservación.

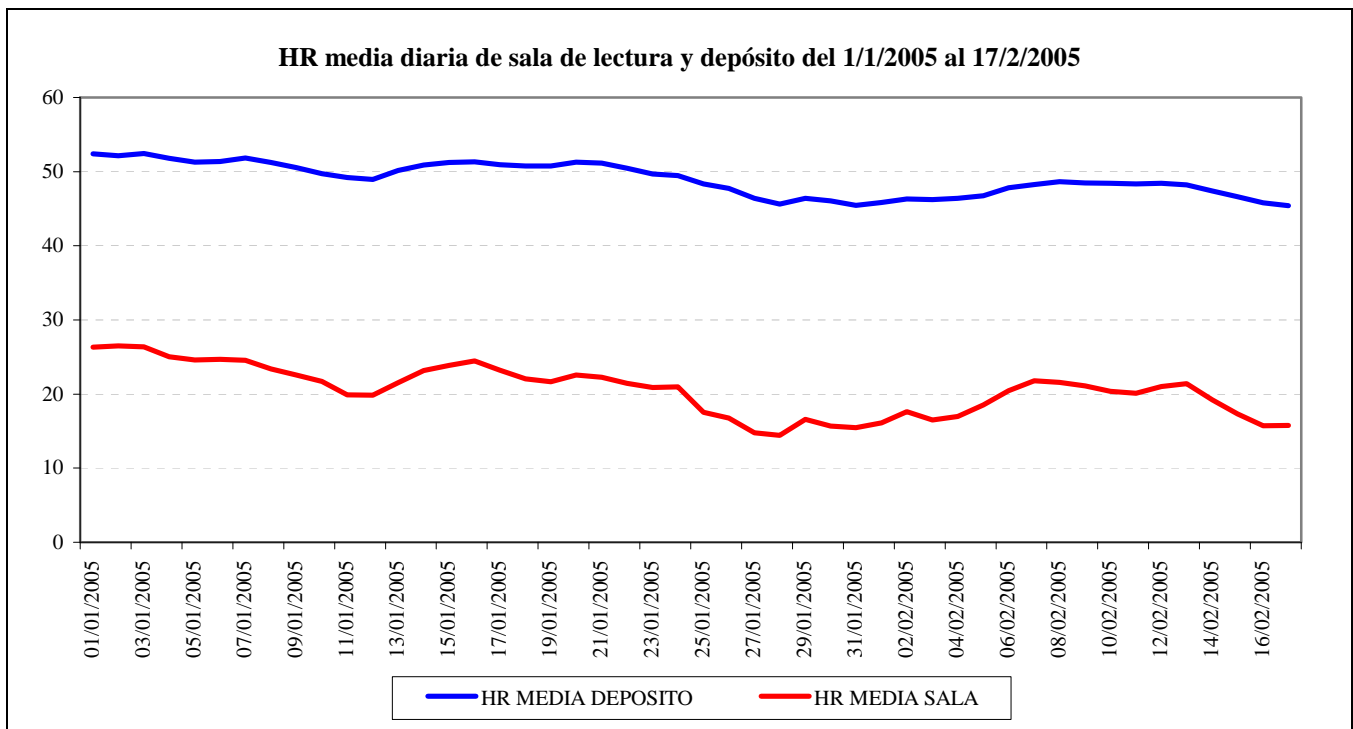
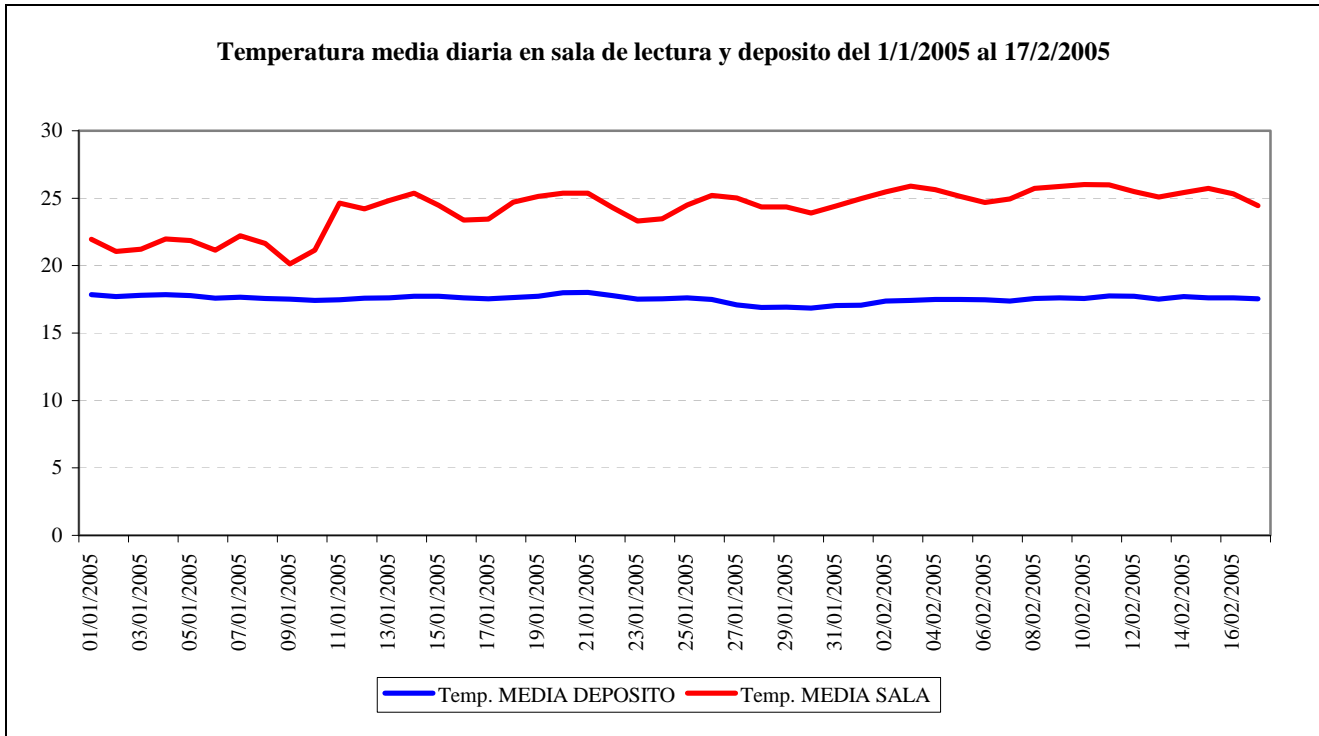
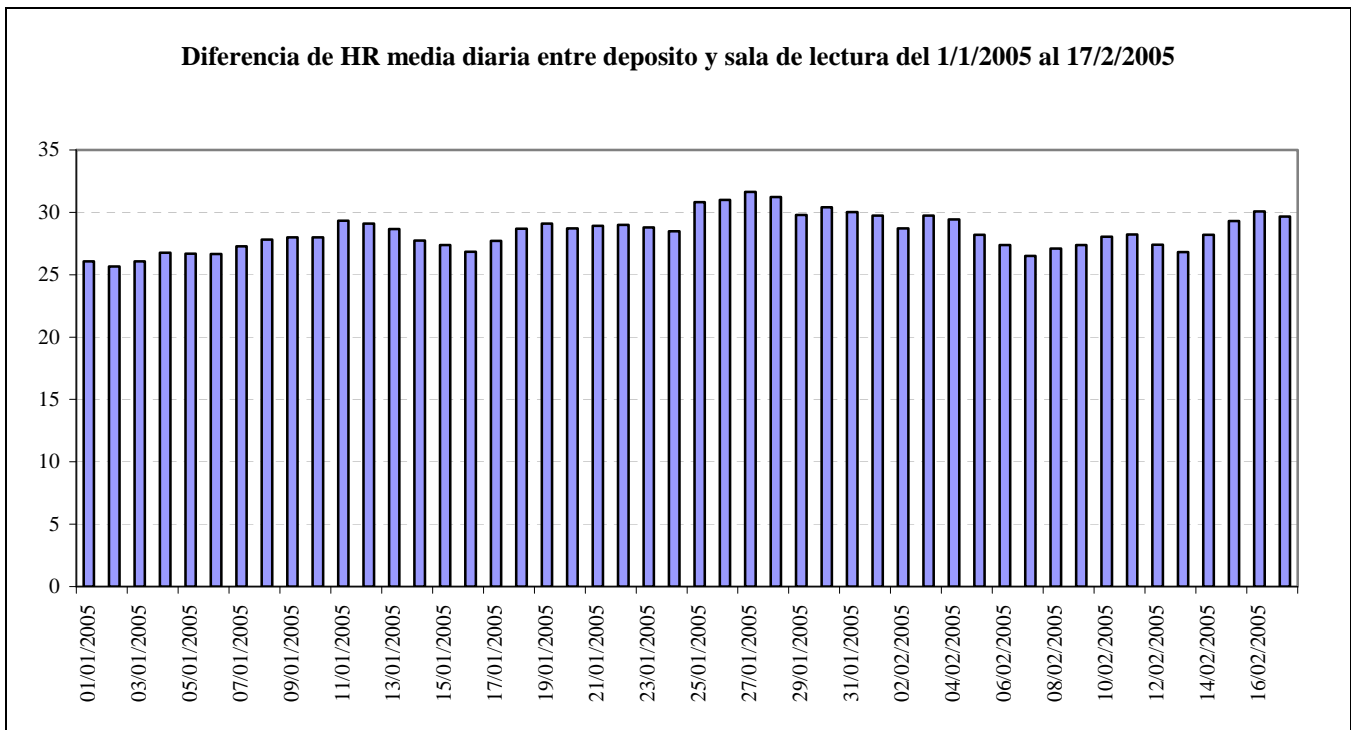
Las condiciones de HR y temperatura de sala de lectura y depósito, durante el periodo comprendido entre el 1/1/2005 al 17/2/2005 se reflejan en los gráficos siguientes:

Como puede apreciarse en los datos registrados, en este periodo la diferencia de HR entre el depósito y la sala de lectura se situó todos los días entre un 25 y 30% aproximadamente. Esta diferencia tan brutal, somete a los materiales que cambian de un ambiente a otro, a tensiones mecánicas totalmente inadecuadas para su conservación. Pensemos que una fluctuación diaria del 30% sextuplica las recomendaciones sobre fluctuación máxima diaria de HR para la buena conservación. En cuanto a la diferencia de temperatura, las mismas recomendaciones indican que la fluctuación máxima recomendable es de 1°C, registrándose diferencias entre el depósito y sala de lectura de 6,6°C de media en el periodo analizado.

Esta circunstancia debe ser motivo para la adopción de medidas de protección - especialmente en el caso de obras únicas-, que incluirían la restricción absoluta de la subida de estos ejemplares, al menos hasta que las condiciones ambientales sean adecuadas para ello, y en caso de necesidad absoluta, reducir el tiempo de desplazamiento al menor posible, permaneciendo en la caja de protección durante el mayor tiempo posible durante el desplazamiento. En caso de que sea justificable un uso continuado, lo más adecuado sería que la consulta se realizara en el propio depósito. Pero el objetivo a medio plazo debería contemplar la adecuación del sistema de climatización de la Biblioteca, con el fin de atenuar la gran diferencia de valores entre ambos ambientes. En este sentido, no es muy recomendable recurrir a sistemas de humidificación independientes de la climatización central, por la estrecha relación entre temperatura y humedad del aire; por ejemplo, si se conecta un humidificador y la temperatura desciende –ej. avería en la calefacción-, podremos encontrarnos con el efecto contrario: exceso de humedad, por ello la solución adecuada debe basarse en la adecuación de la climatización general del edificio, incorporando a esta una unidad de control de la humedad.
