El Corral de las Comedias y la Villa de Almagro

Arqueología en Almagro: El Corral de las Comedias

LUIS BENÍTEZ DE LUGO ENRICH
ISIDRO G. HIDALGO HERREROS
*ANTHROPOS, S.L.*¹

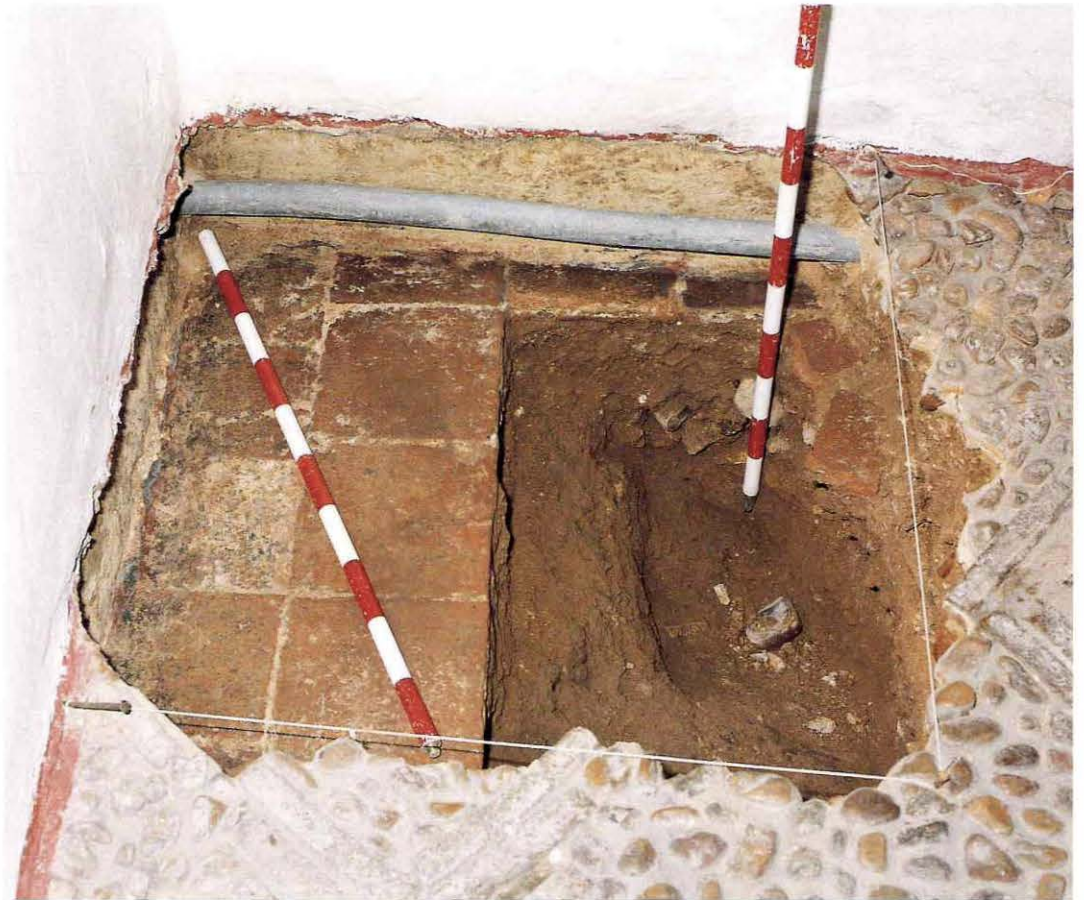
A una cota de $-26/-27$ cms. por debajo de la superficie actual se ha documentado la existencia de un pavimento fabricado con baldosa de barro cocido, asentado sobre un nivel de argamasa dispuesto directamente sobre el nivel geológico (arcillas). Las baldosas no son iguales en todos los casos.

Así, las del *Sondeo 1* tienen $28 \times 14 \times 4$ cms. y han estado claramente expuestas al fuego directo, que las ha quemado una vez colocadas en su emplazamiento final. Es probable que en este lugar existiese un hogar que sirvió para calentar la habitación.

El pavimento del zaguán no se conserva íntegro, pues fue afectado por la excavación de una zanja que llegó hasta -82 cms (*Sondeo 1*).

Pavimento original del zaguán, fabricado con baldosa de barro cocido. En la parte superior e izquierda podemos observar los muros con jalbegue bajo el suelo actual, viéndose con el embaldosado original.

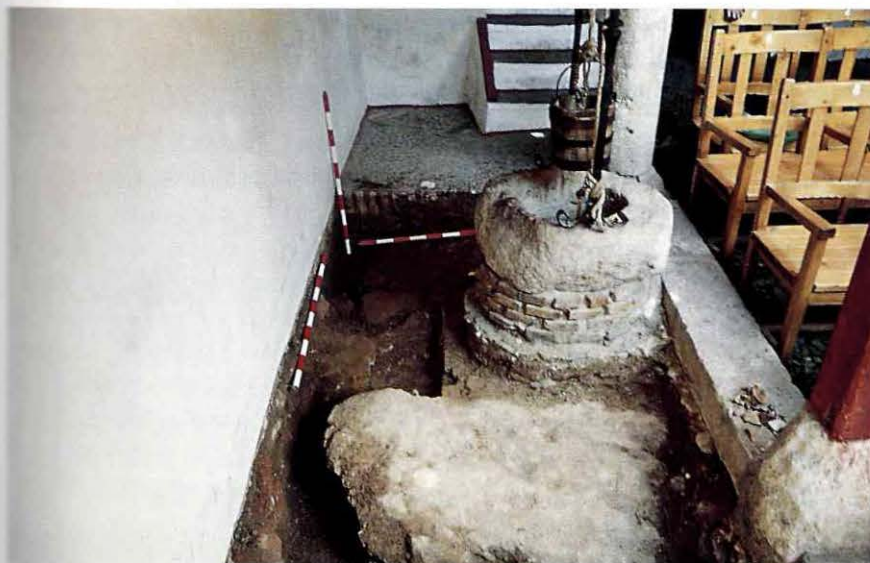
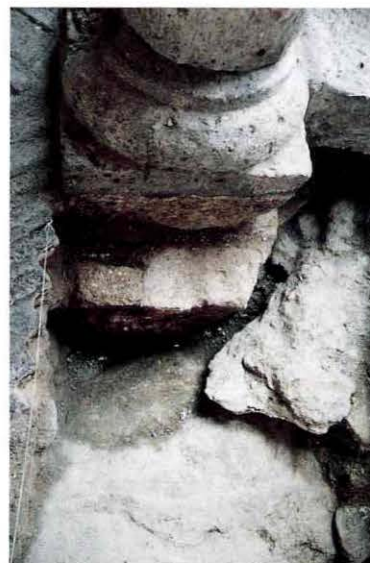
El pozo, con su broca de piedra caliza sobre una estructura de ladrillo, asienta sobre el pavimento original de grandes losas de caliza que forman el "hombro" del pozo.

Todo ello bajo un relleno de escombros sobre el que se dispone el pavimento actual.

Obsérvense las formas, suavizadas por el trasiego de personas, de las grandes losas de calizas que forman el pavimento original en torno al pozo.

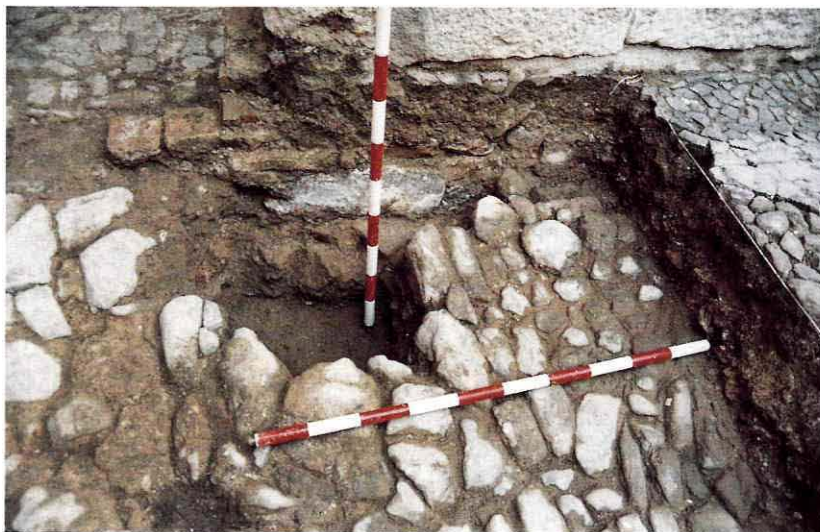
Otro dato importante aportado por la investigación en este lugar es que, en alineación con un pie derecho de madera actual, en el patio, existe un agujero circular que rompe el pavimento original y alcanza los - 60 cms. con respecto a la superficie actual. Interpretamos este hoyo como la fosa que sirvió para empotrar y cimentar un pie derecho de madera hoy desaparecido, que posiblemente se utilizó como elemento sustentante de un sistema de galerías que pudo volar más que el actual. En el borde del agujero existen restos de jalbegue con almagre. En consecuencia, hemos detectado que en un momento difícil de precisar el sistema de galerías del Corral de Comedias sufrió un retranqueamiento que aumentó la luz del patio y le confirió su aspecto actual.

Pavimento original del patio y fosa de cimentación de la basa que sostentaría un pie derecho de madera que estuvo enjalbegado. Probablemente es una evidencia del retranqueamiento al que se sometió el actual sistema de galerías.

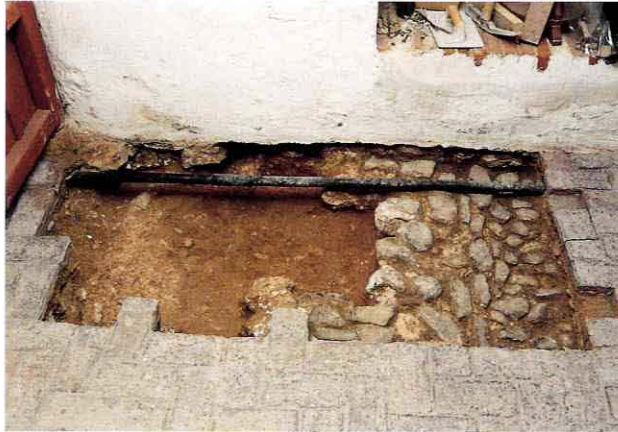
Las reformas del siglo pasado han dejado su huella, como en otros lugares del Corral, a partir de elementos contemporáneos; en este caso tuberías de agua o puntos de registros sanitarios de aguas sucias.

Arriba Pavimiento original de canto de río, con una fina capa de cal y afectado por las reformas llevadas a cabo en el siglo XX: conducciones de agua y levantamiento de pavimentos.

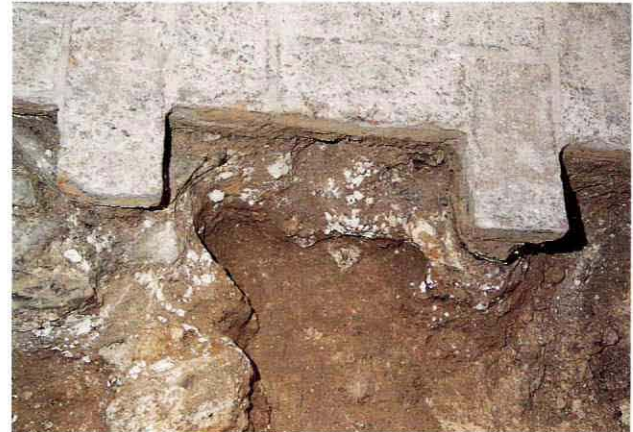
Debajo. Enbaldosado contemporáneo instalado sobre el empedrado original cuarcítico, que ha perdido sus cantos rodados.
