**UNIVERSIDAD COMPLUTENSE DE MADRID**

**ANÁLISIS CLÍNICO RETROSPECTIVO A CINCO AÑOS DE RESTAURACIONES  
DE PRÓTESIS FIJA DENTOSOPORTADAS PREPARADAS SIN LÍNEA DE  
TERMINACIÓN**

MEMORIA PARA OPTAR AL GRADO DE DOCTOR

Madrid, 2019

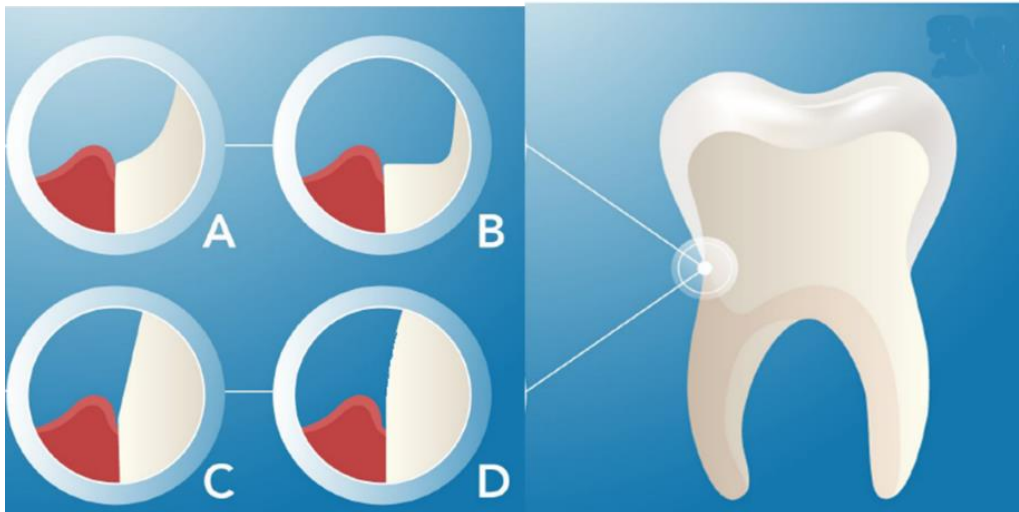
Figura 1.3.2. Tipo de líneas de terminación horizontales y verticales: a) Horizontal (Chamfer); b) Horizontal (Hombro Redondeado); c) Vertical (Filo de Cuchillo), d) Vertical (Filo de Pluma)

Por lo tanto, actualmente, podemos hablar de líneas horizontales y verticales (Fig. 1.3.2).

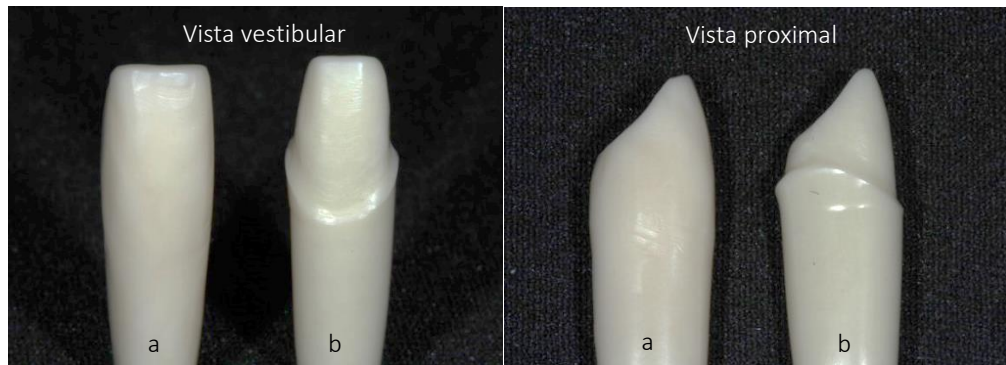
Figura 1.4.1.1. Vista vestibular y mesial de un incisivo central superior tallado sin línea (a) y con chamfer (b), en dónde podemos observar, como los tallados verticales son más conservadores con el tejido dental, que los horizontales.

- a) Requieren preparaciones dentales *más conservadoras* con la estructura dental,<sup>77,98-100,103</sup> ya que no hay que tallar una línea de terminación con grosor definido (Fig. 1.4.1.1.).

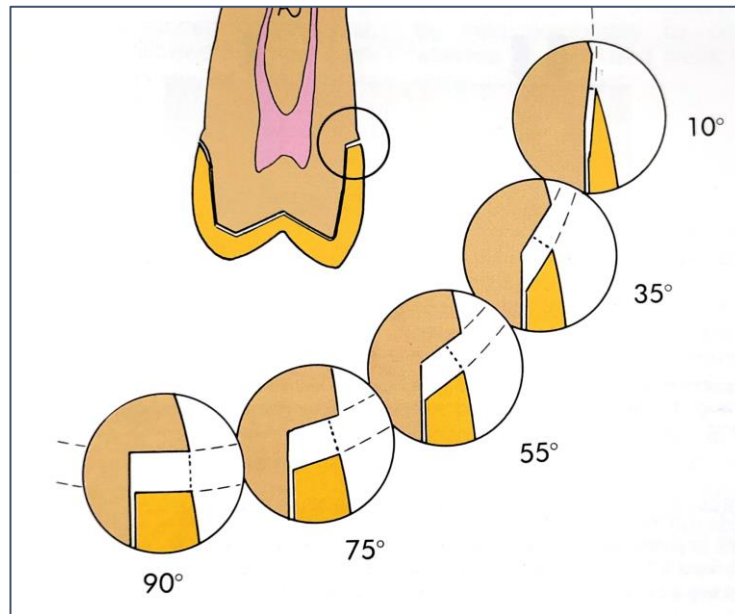
Figura 1.4.1.1. Cuanto más pequeño es el ángulo en el margen de la restauración, menor es la apertura marginal para la misma cantidad de falta de asentamiento. Figura tomada del libro de texto de Shillingburg y cols. 1987,<sup>92</sup> página 47.

corta es la distancia entre el diente y el margen de la restauración (Fig. 1.4.1.1.).

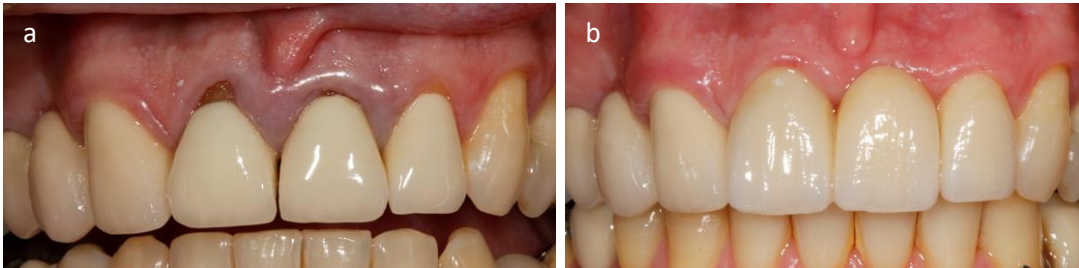
*Figura 1.4.1.2. Corrección de asimetrías del festoneado gingival de dientes 11 y 21 con restauraciones sobre preparaciones sin línea: a) Situación inicial. Obsérvese la falta de simetría debido a la retracción gingival; b) Situación final. Podemos apreciar la simetría conseguida con las restauraciones sobre preparaciones verticales.*

f) *Asimetrías del festoneado gingival* en regiones de estética comprometida, como es la región antero-superior, esta técnica está especialmente indicada, ya que nos permite modificar el festoneado gingival, pudiendo hacer restauraciones con parábolas dentales simétricas <sup>26,113</sup> (Fig. 1.4.1.2).

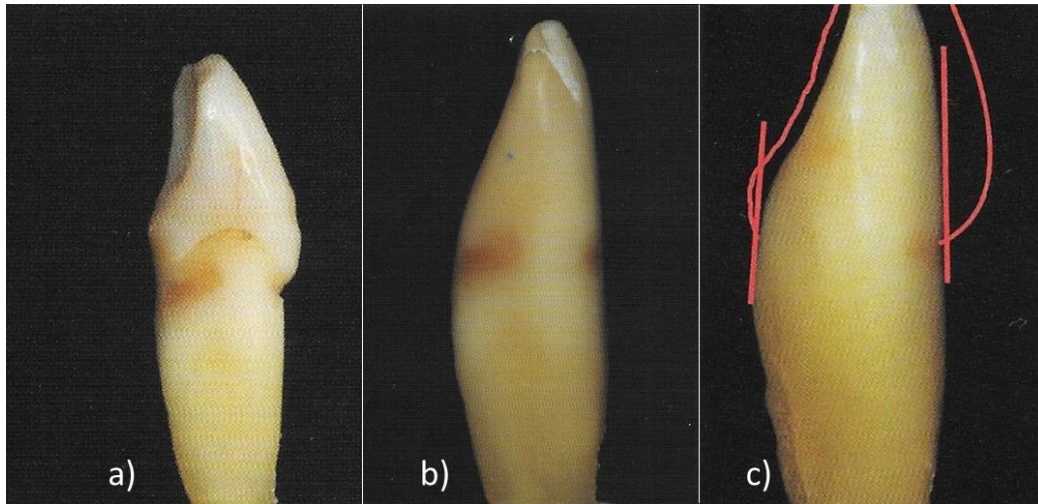
Figura 1.4.2.2.2. Línea amelo-cementaria natural y protésica: a) Anatomía de diente natural; b) Diente tallado sin línea de terminación, en el que se ha borrado la línea amelo-cementaria; c) Diseño de la futura prótesis, en la que devolvemos mediante la restauración la línea amelo-cementaria. (Figuras tomadas del libro de Agustín-Panadero y Chust-López, de 2016<sup>143</sup> página 157 (a y b) y página 189 (c))

Sin embargo, Loi y Di Felice<sup>26</sup> ofrecen otra visión de este concepto de sobrecontorno. Ellos describen la técnica B.O.P.T., en donde tras borrar la unión amelo-cementaria del diente, generan una nueva unión situándola en la corona protésica, de forma que no es considerado como un sobrecontorneado de la corona, sino como la reposición de los contornos naturales del diente. En la figura 1.4.2.2.2, podemos observar la anatomía dental, y la anatomía devuelta por la prótesis sobre el diente tallado, en la que la emergencia de la restauración es de unos 45° respecto a la raíz dental, no de 90° como clásicamente se han descrito los sobrecontornos.<sup>143</sup>

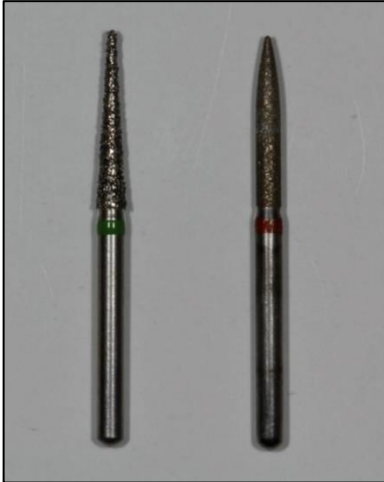
*Figura 4.4.1.1.3. Fresas de tallado para técnica vertical: a) Fresa para borrado de la línea de terminación; b) Fresa de pulido cervical y curetaje gingival*

Una vez terminada esta primera fase de tallado, se procedió al borrado de la línea de terminación y a la preparación del surco dental, con una fresa troncocónica terminada en punta con un grano de 125 micras (Ref.: 878-3571 Maxima, Germany) (Figura 4.4.1.1.3.a). Con esta fresa se profundiza en el surco aproximadamente 2mm alrededor de todo el pilar, hasta hacer desaparecer el chamfer y borrar el reborde cervical ubicado en la unión amelocementaria de la corona (Fig. 4.4.1.1.4). Mediante un explorador se comprobó que no existía escalón o irregularidad a lo largo del perímetro del diente en la zona cervical, es decir, se confirmó la realización de una preparación sin línea de terminación. En este momento se generó un espacio entre la encía y el diente, que era el espacio ocupado por el reborde cervical de la unión amelocementaria.

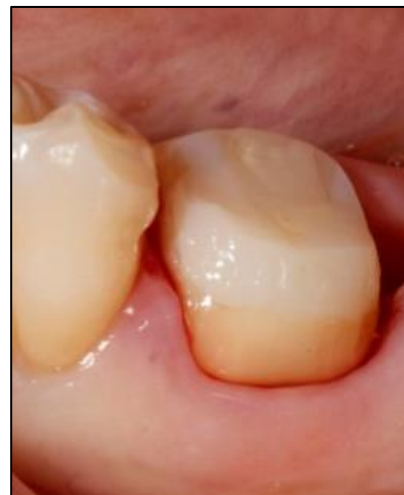
*Figura 4.4.1.1.5. Preparación vertical finalizada, donde podemos observar la anchura del surco gingival resultante.*

En la figura 4.4.1.1.5, se puede apreciar el tallado final sin línea de terminación, y donde se observa el espacio creado entre el diente y la encía al eliminar el reborde cervical de la unión amelocementaria del diente.

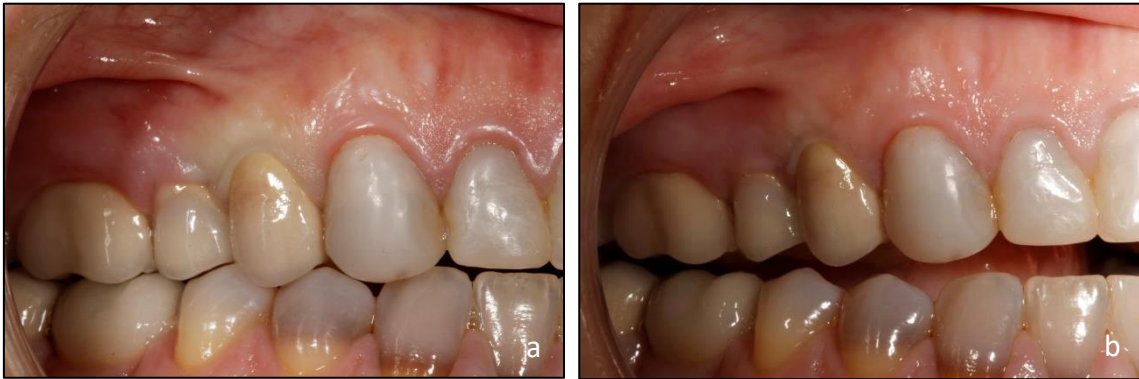
*Figura 4.4.3. Prueba de una restauración de circonio en posición 1.4.: a) Restauración recién colocada donde se aprecia la isquemia inicial; b) Restauración tras 5 minutos como la isquemia ya ha desaparecido.*

que en las pruebas aparezca una ligera isquemia del tejido gingival debido a que el grosor y/o la profundidad del margen de la restauración. En estos casos, se dejó de 5 a 10 minutos las restauraciones en la boca, hasta que desapareció esa isquemia antes del cementado definitivo (Fig. 4.4.3.).

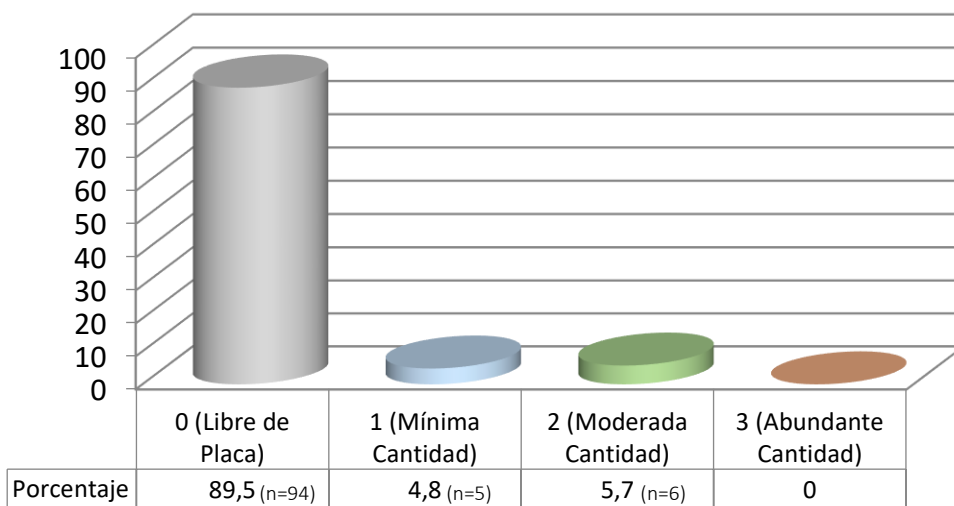
Figura 5.1.6.1.1. Índice de Placa general

El 89,5% de los dientes restaurados no presentaron placa dental (Fig. 5.1.6.1.1).

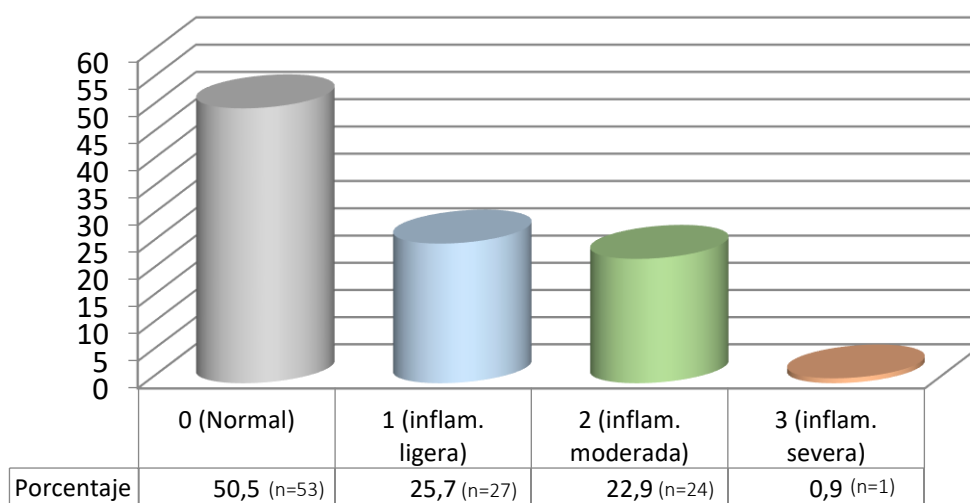
Figura 5.1.6.2.1. Índice Gingival general

La mitad de los dientes pilares presentaron un índice gingival (IG) de 0, es decir, sano (sin inflamación), el 25,7% una ligera inflamación y un 22,9% una inflamación moderada (Fig. 5.1.6.2.1).

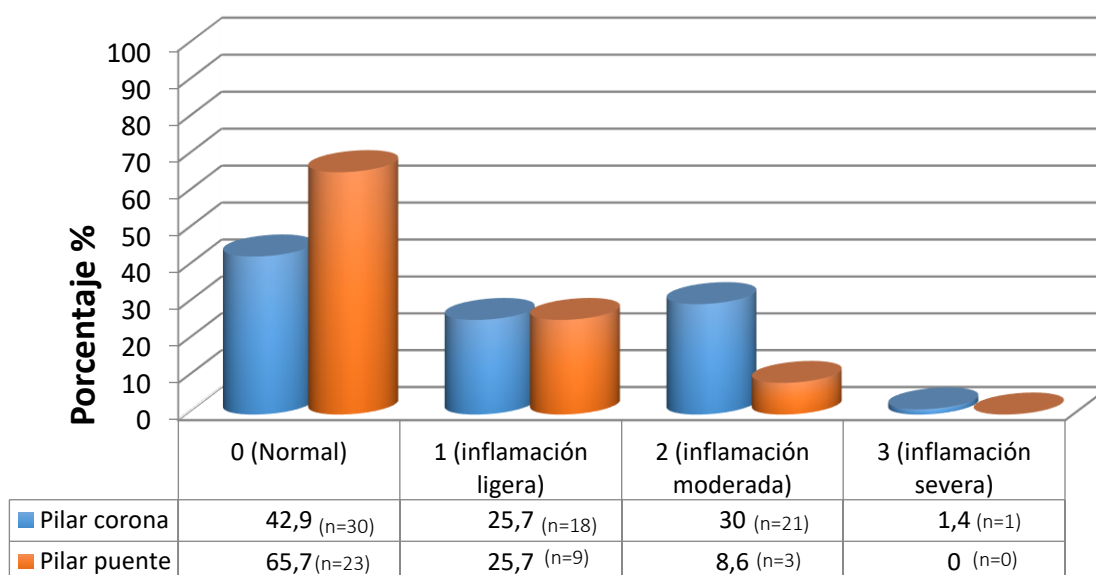
Figura 5.1.6.2.2. Índice Gingival según el tipo de prótesis

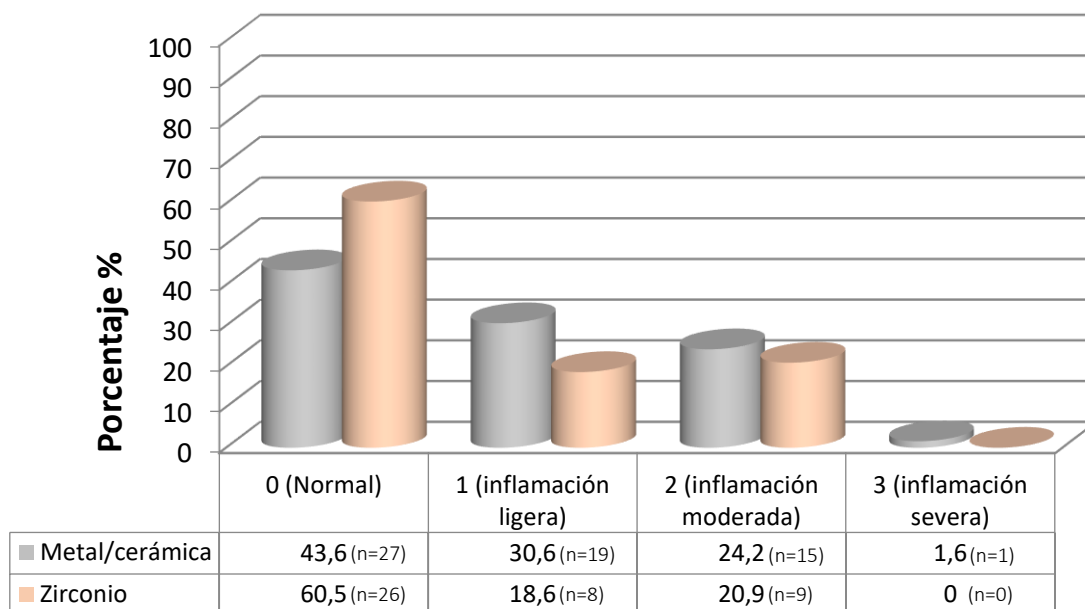
Figura 5.1.6.2.3. Índice Gingival según el tipo de material

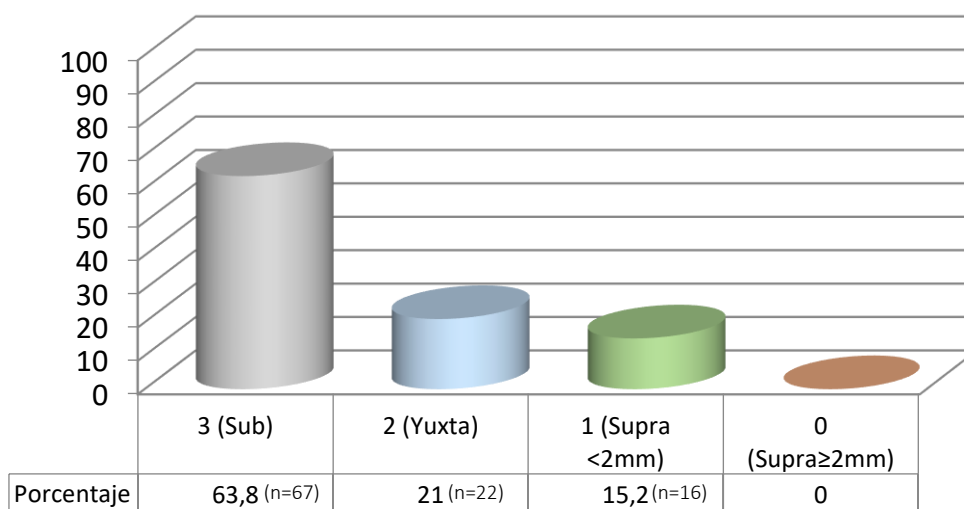
Figura 5.1.6.4.1. Porcentajes de Índice de Margen generales

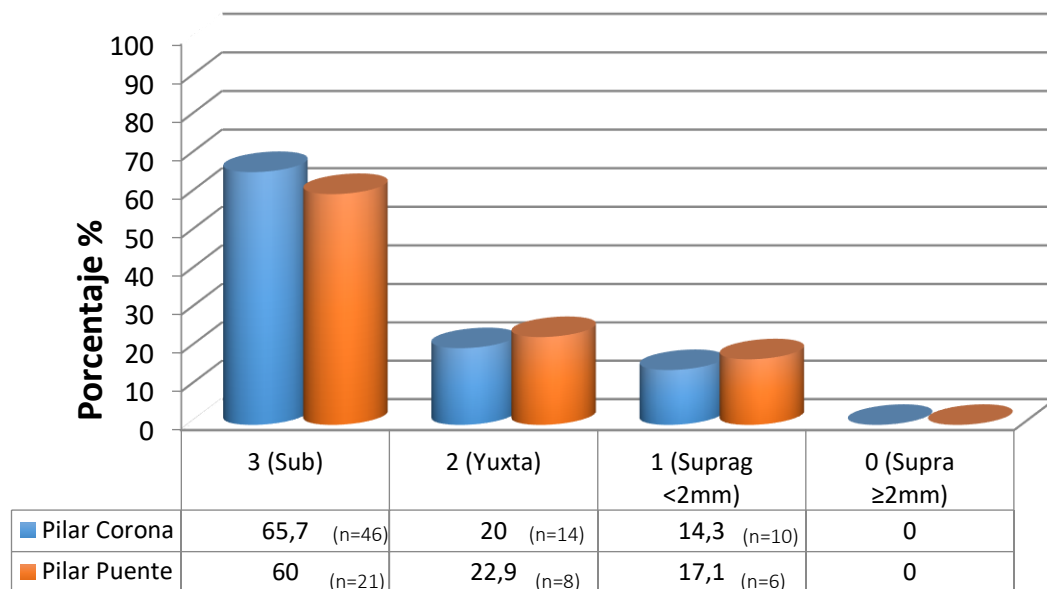
Figura 5.1.6.4.2. Índice de Margen según tipo de prótesis

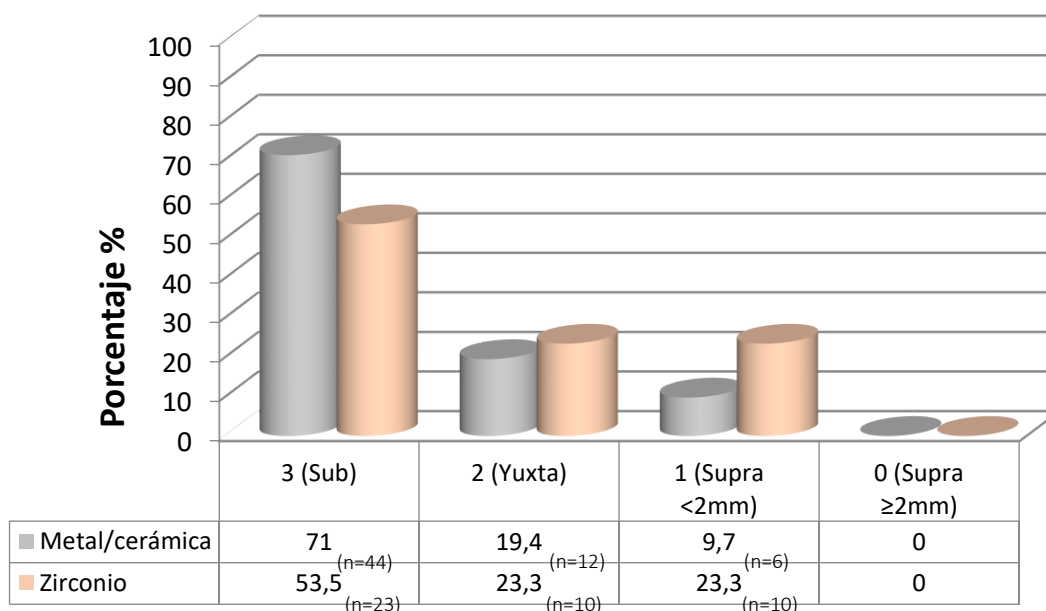
Figura 5.1.6.4.3. Índice de Margen según el material

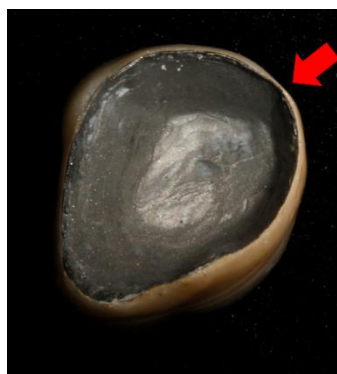
*Figura 6.1.1. Detalle del mínimo grosor de la cerámica de recubrimiento, en una de las zonas marginales de una restauración unitaria metal-cerámica vertical.*

En nuestro estudio, los tres *casos de chipping* ocurrieron en el margen de restauraciones de metal-cerámica. Algunos autores,<sup>14,77,78,128,189-191</sup> han relacionado el uso de líneas poco definidas, como el filo de cuchillo, el borde de pluma o los biseles, con las fracturas de las cerámicas de recubrimiento en esas zonas, debido al grosor mínimo que tiene ahí la cerámica (Fig. 6.1.1). Ante una fuerza compresiva, esta cerámica se puede fracturar. Esto pudiera ser el origen de las tres fracturas encontradas en nuestro estudio (Fig. 6.1.2). En los tres casos, el sellado no se vio comprometido y no afectó a zona estética, por lo que consideramos pulir esas zonas y conservar las restauraciones.

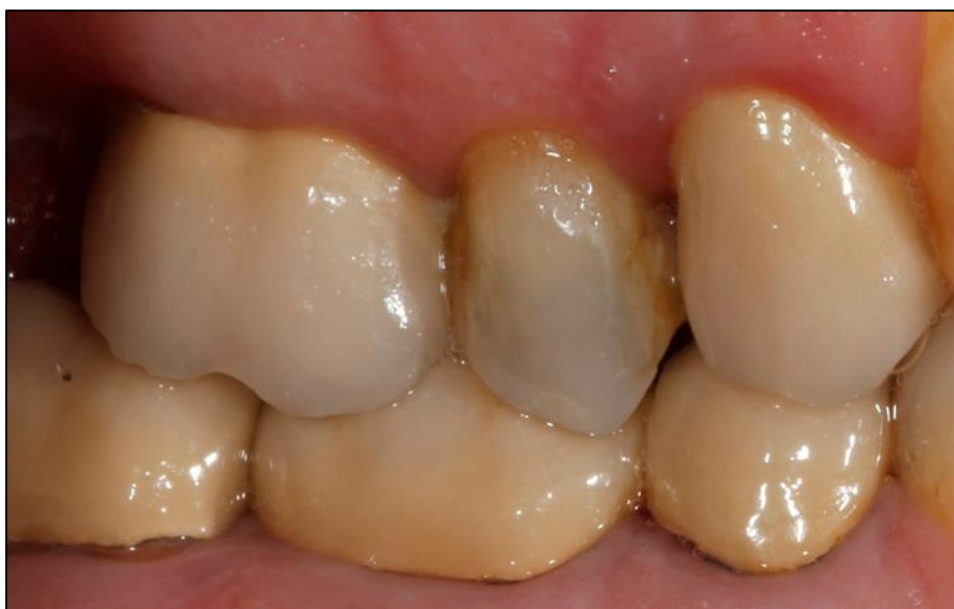
*Figura 6.2.1 Presencia de placa bacteriana con Valor 2, en la porción mesial de la restauración unitaria metal/cerámica nº 71 (diente 1.6.) del paciente nº 24.*

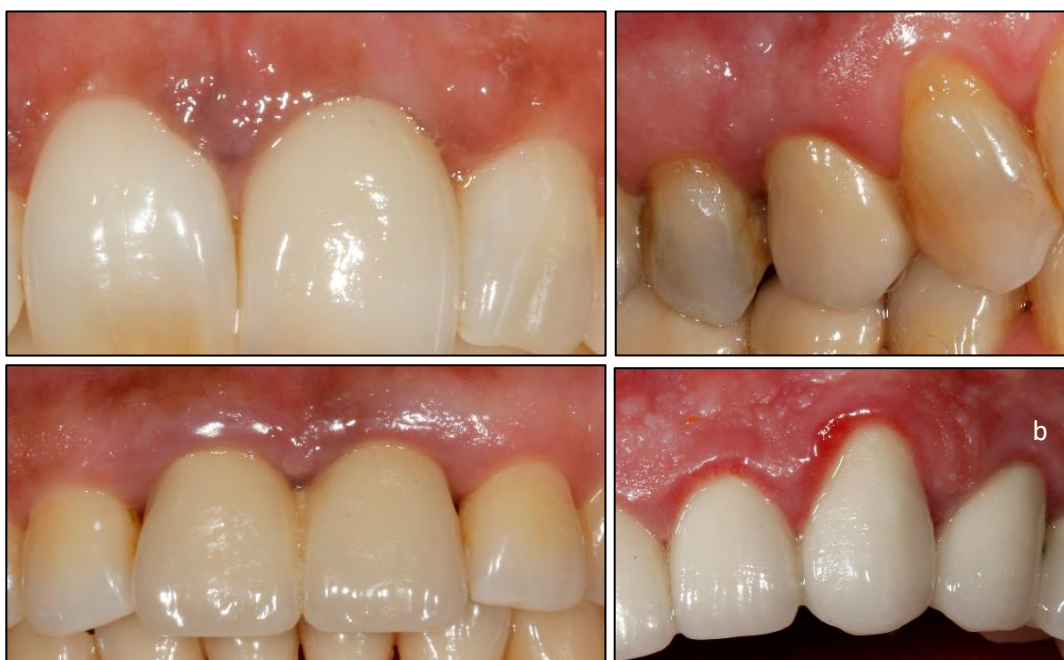
Figura 6.2.2.1. Aspecto gingival de diferentes dientes sometidos a estudio: a) Pilar nº 20 (diente 2.1.) del paciente nº 10 con IG 0; b) Pilar nº 70(diente 1.4.) del paciente nº 24 con IG 1 (ligero cambio de color sin sangrado); c) Pilar nº 54 y 55 (dientes 1.1. y 2.1.) del paciente nº 15 con IG 2 (inflamación moderada con sangrado al sondaje); d) Pilar nº 45 (diente 2.3 del paciente nº 14 con IG 3 (inflamación severa con sangrado espontáneo).

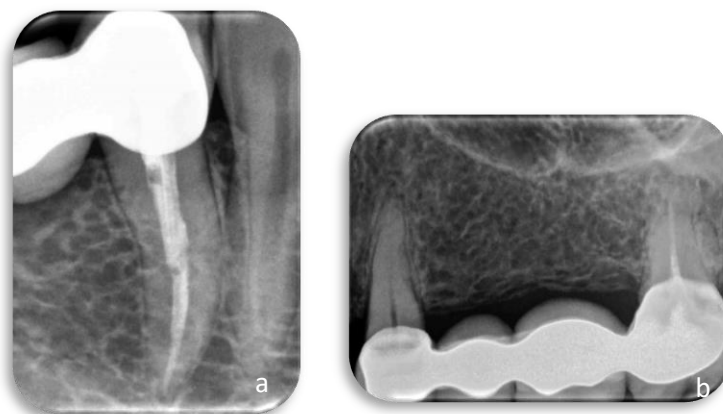
*Figura 6.3.3.1. Control Radiográfico de los pilares estudiados: a) Rx tras 60 meses servicio clínico del pilar nº 17 (diente nº 4.4.) del paciente nº 8; b) Rx tras 67 meses de los pilares nº 56 y nº 57(dientes 2.4. y 2.7. respectivamente) del paciente nº 16.*

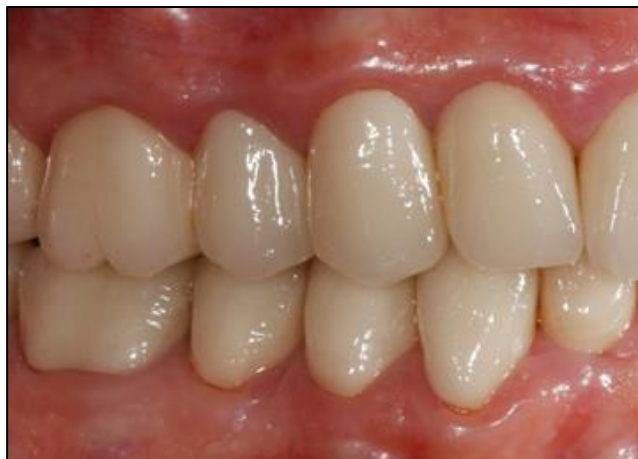
*Figura 6.3.4. Diferentes posiciones de margen en restauraciones de Circonio de la paciente nº. 25 tras 83 meses en boca. En los dientes superiores se observan márgenes subgingivales. En la restauración Nº 98 (diente 4.4.) se observa un margen yuxtagingival y en las restauraciones Nº 97, 99, y 100 (dientes 4.3., 4.5. y 4.6.) se aprecian márgenes supragingivales con menos de 2mm.*
