LA PORTA PRINCIPALIS SINISTRA DEL CAMPAMENTO DE LA LEGIÓN VII GÉMINA EN LEÓN. DE LA INTERVENCIÓN ARQUEOLÓGICA A LA RESTITUCIÓN VIRTUAL

A. MORILLO CERDÁN, R. DURÁN CABELLO y J. SALIDO DOMÍNGUEZ

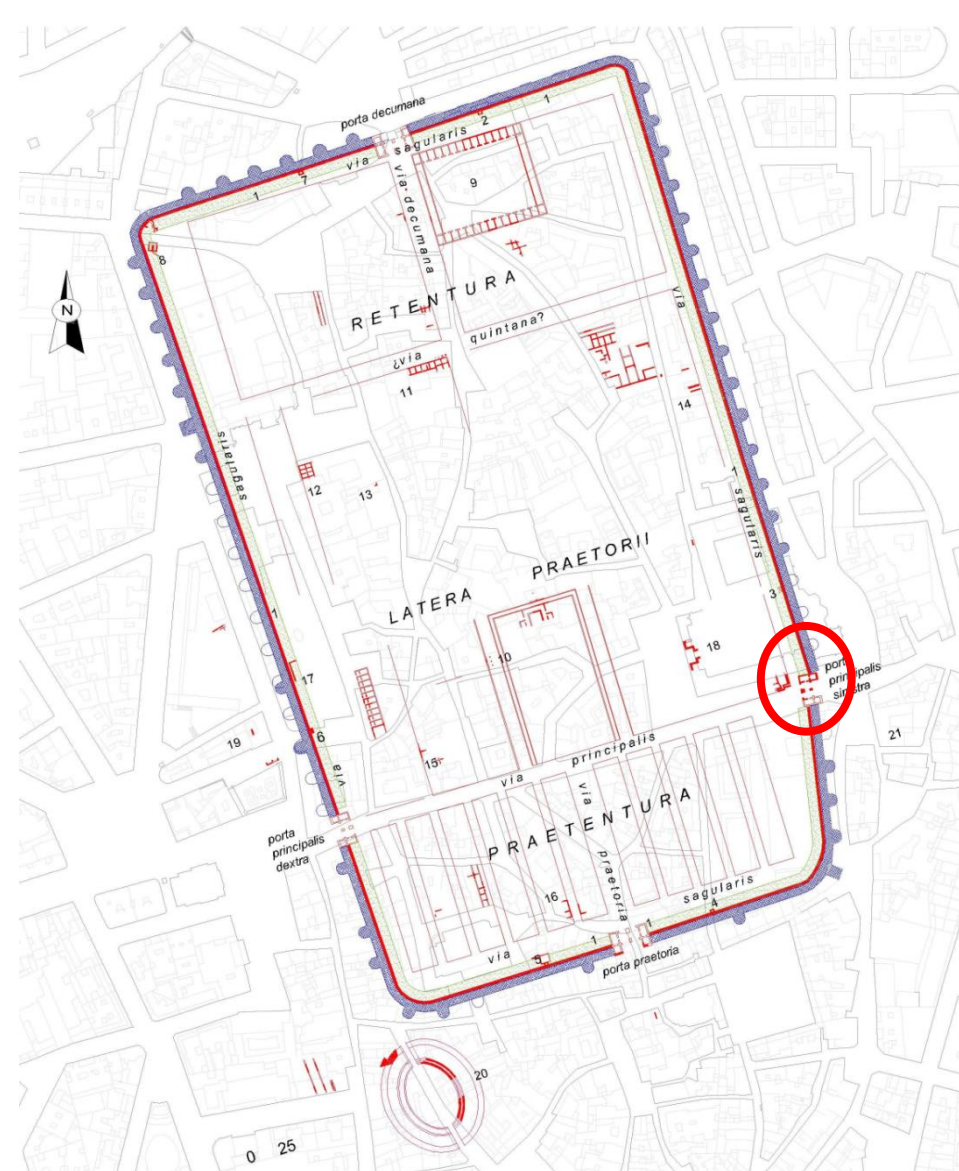
Planta del campamento de la *legio VII Gemina* con señalización de la *porta*.

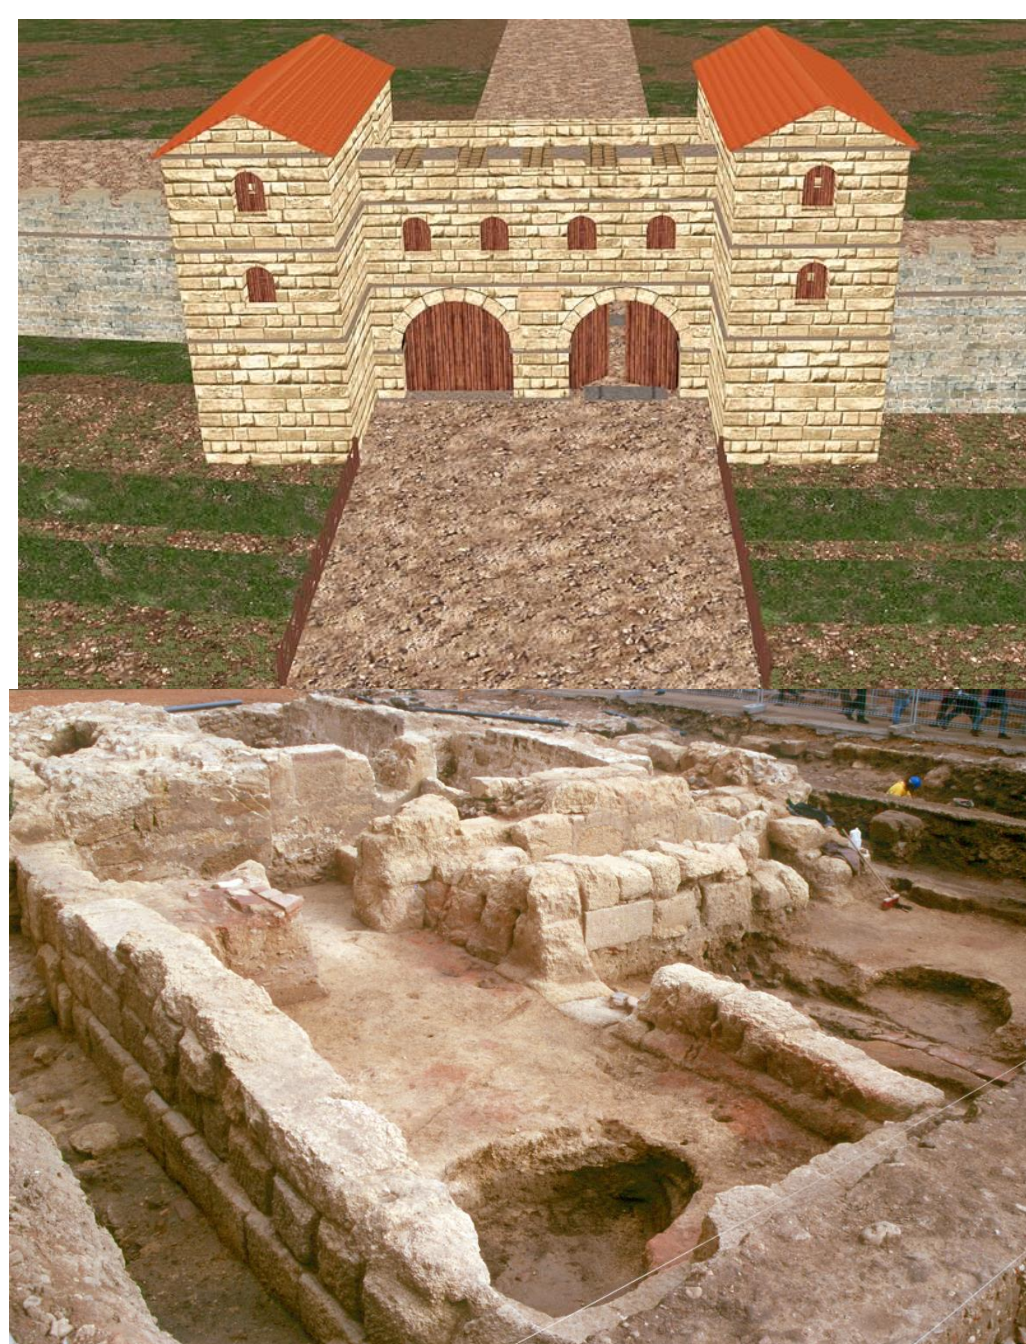
Arriba: Restitución virtual de la *porta principalis sinistra* en época altoimperial. Abajo: Torre norte vista desde el interior del campamento

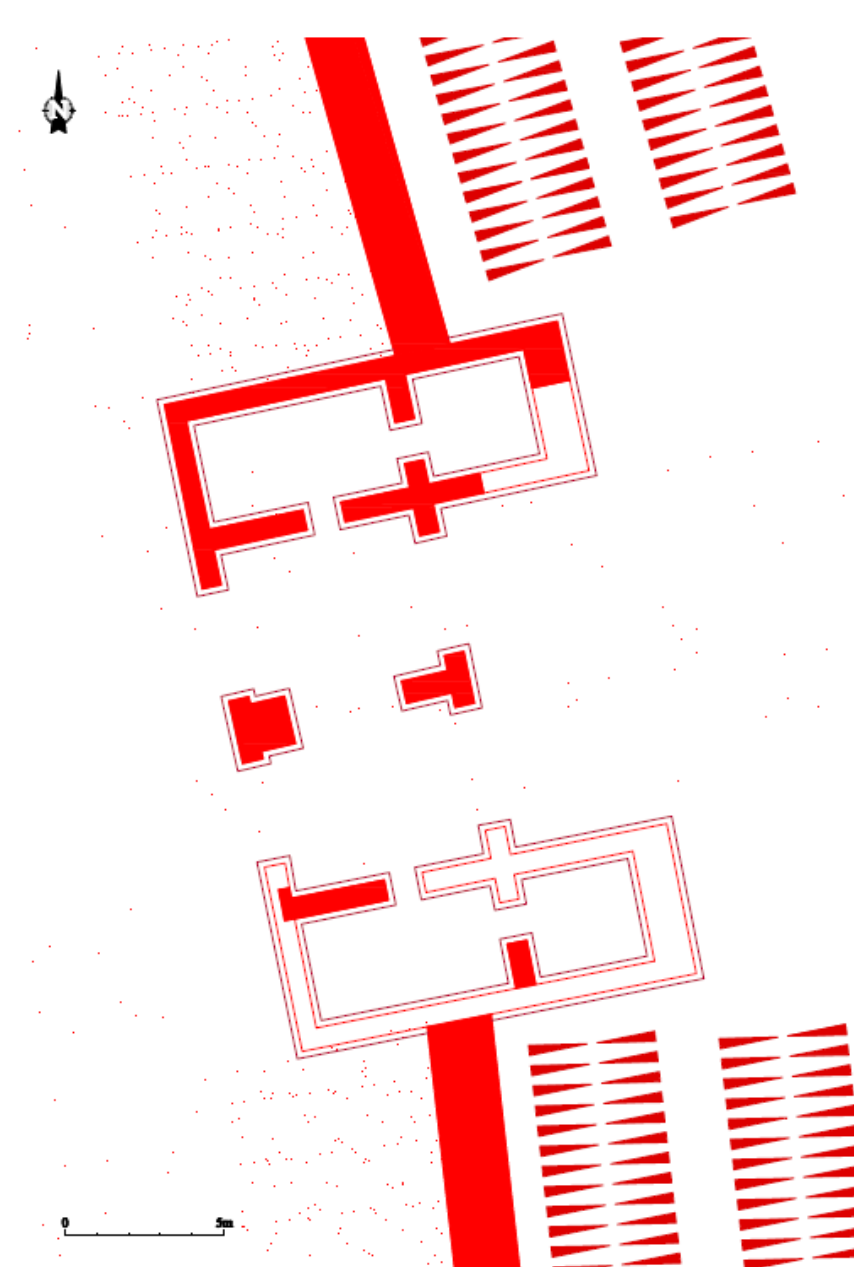
Arriba: Planta de la puerta en época altoimperial. Abajo: interior del pasaje norte y debajo detalle de la excavación de la *spina*.

La *porta principalis sinistra* era bífora y estaba flanqueada por dos grandes torres rectangulares gemelas de 12, 80 m de longitud por 5 de anchura y se proyectan 4 m. respecto a la línea de muralla. El acceso se realizaba mediante dos pasajes cubiertos con bóvedas de cañón que apeaban sobre los muros de las torres y, en el centro, sobre gruesos pilares: la *spina* de la puerta.

La fábrica es de *opus quadratum* de caliza muy blanda, de tonalidad dorada.

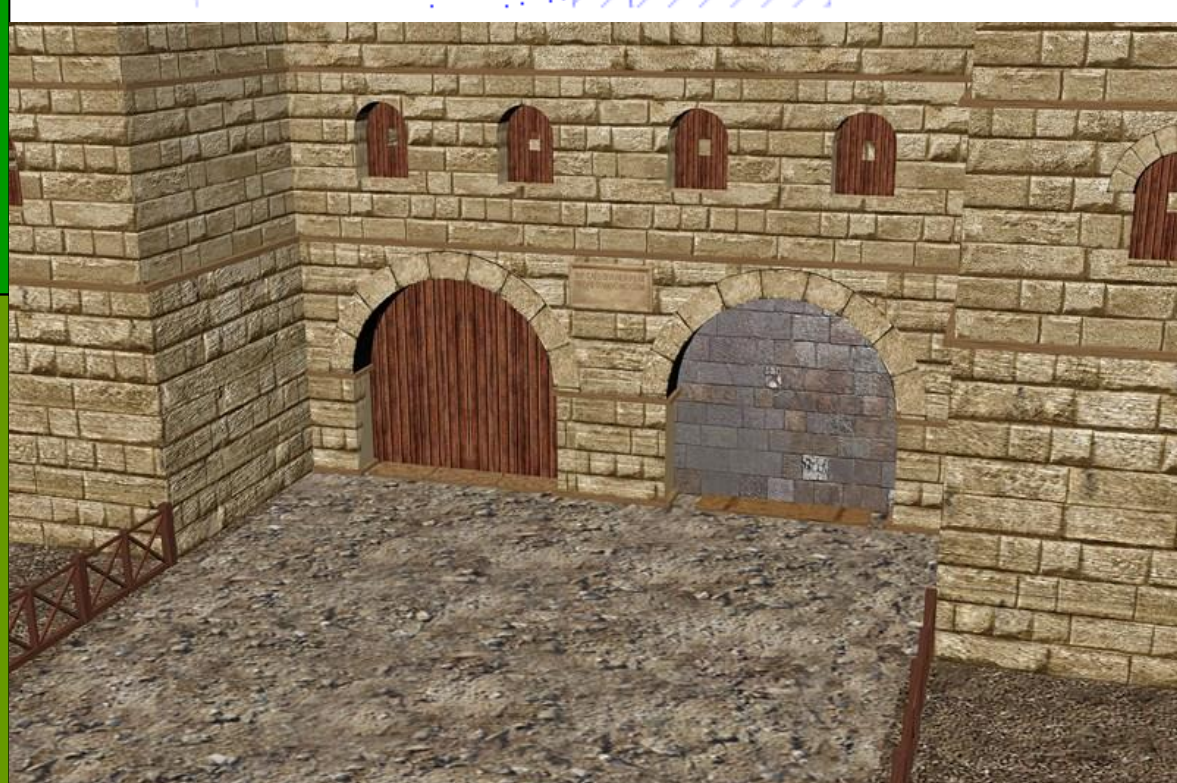
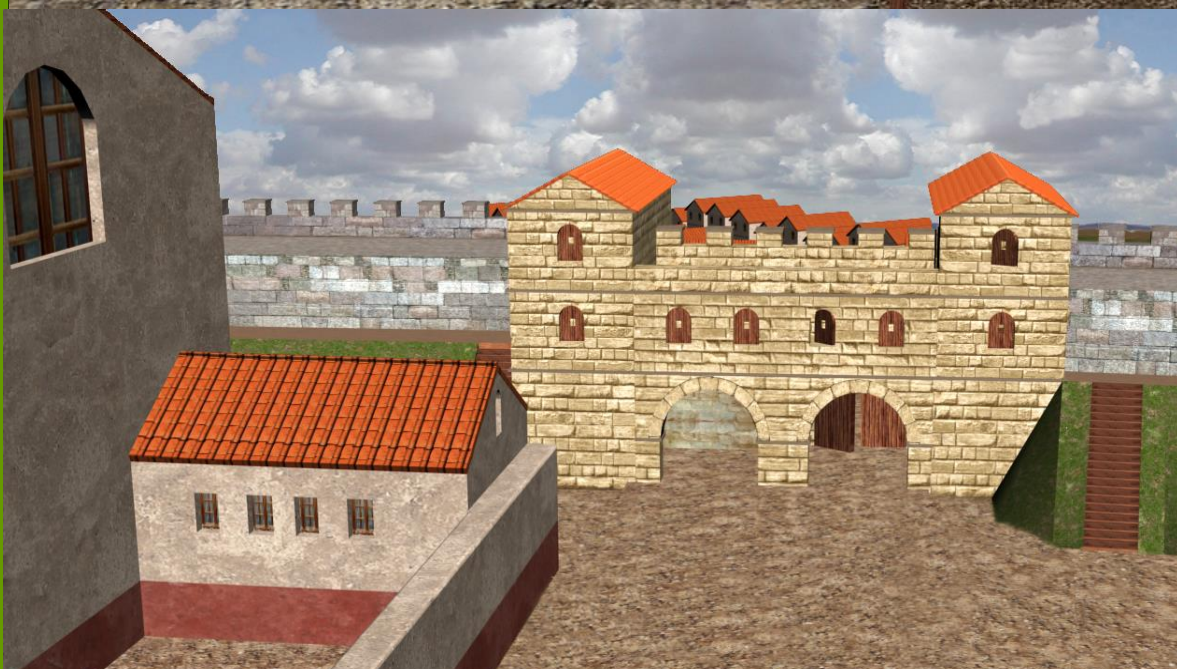
Arriba: planta de la puerta con el cegamiento del vano norte. Abajo: reconstrucción 3D de la fachada y del interior de la muralla de época tetrárquica.

A fines del siglo III d. C. o comienzos del IV, como resultado de la construcción de la muralla bajoimperial, las torres de la puerta quedaron ligeramente retranqueadas respecto al nuevo frente. Además se clausuró el vano más septentrional mediante un muro de 1 m de anchura realizado con sillares.

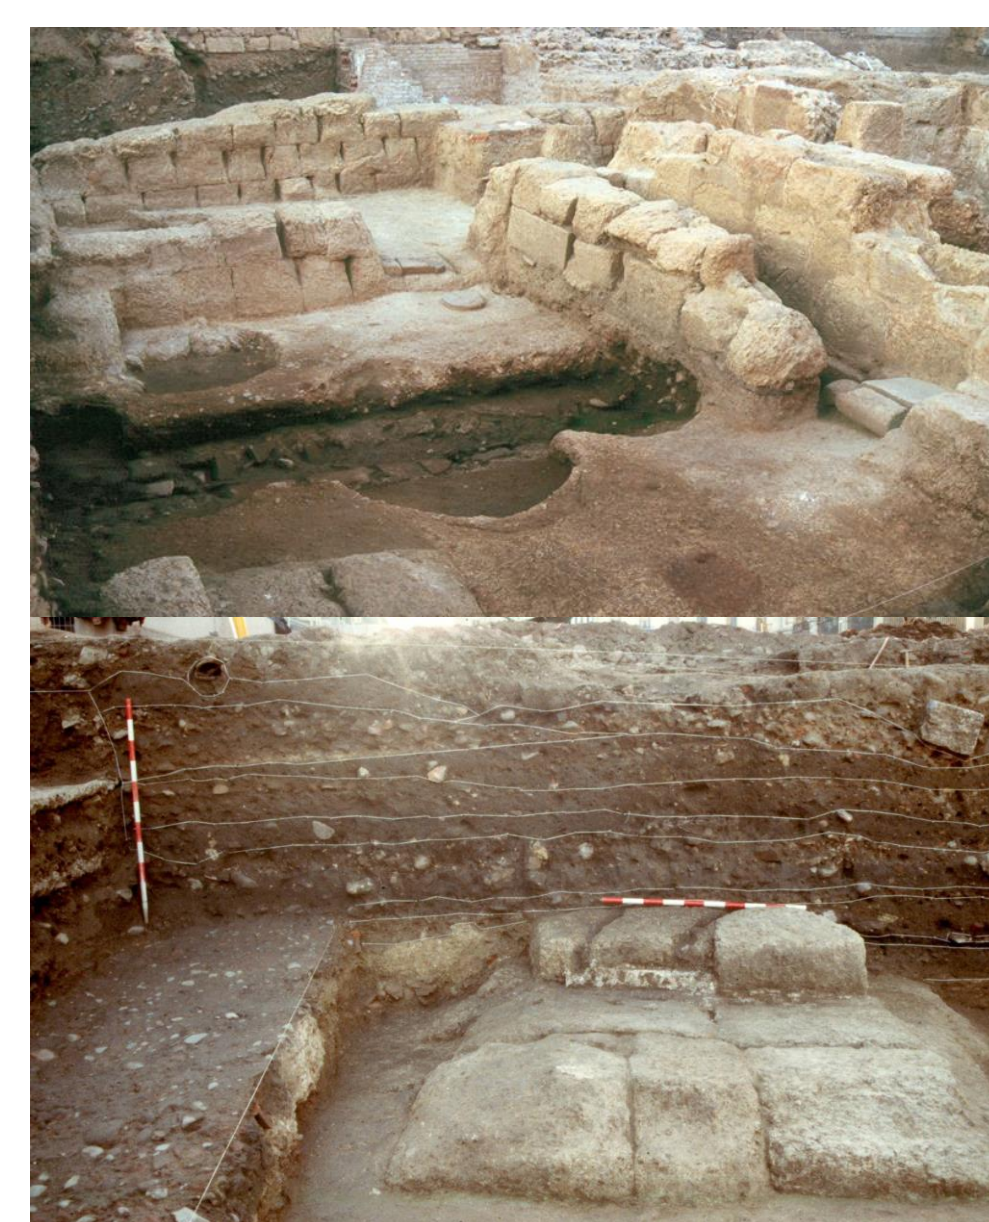
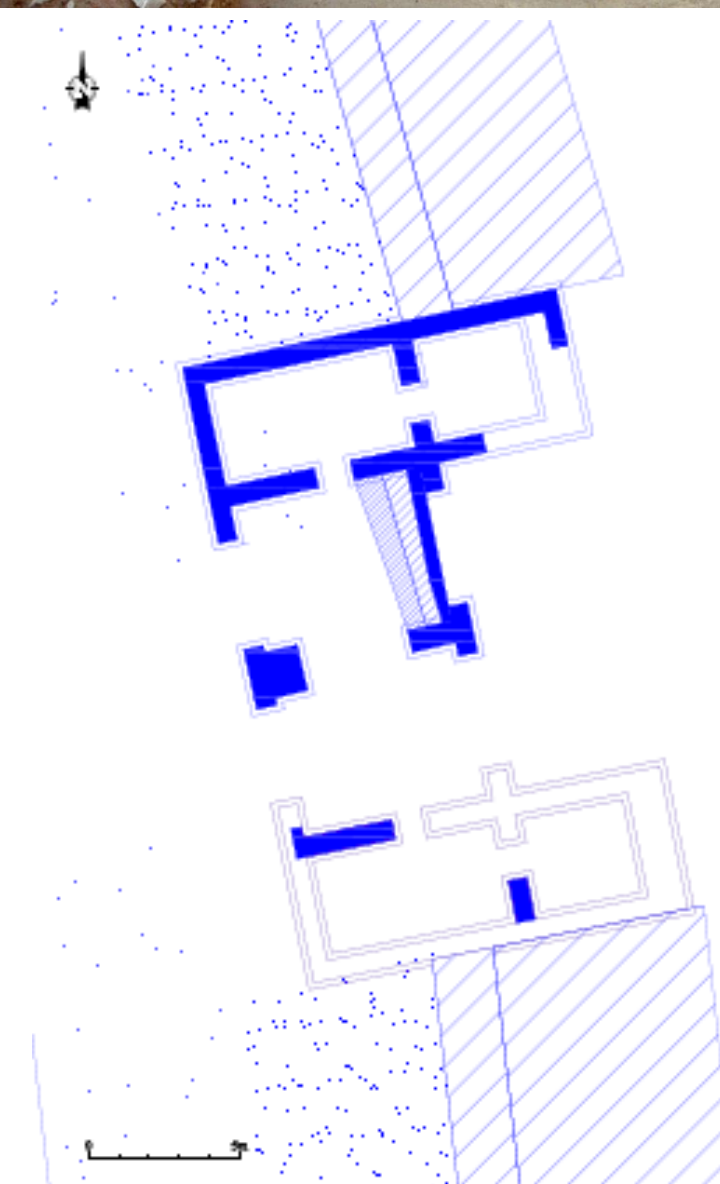
Planta de la *porta principalis sinistra* con el doble muro de cierre del vano norte.

Posteriormente, a finales del s. IV o inicios del s. V d.C., coincidiendo con remodelaciones de la estructura de la puerta, se refuerza el cierre del vano inutilizado adosando un nuevo muro de sillería de 1 m de espesor, realizado con bloques de acarreo.
