# ESTUDIO Y PROPUESTA DE CONSERVACIÓN- RESTAURACIÓN DE UN RETABLO BARROCO EN LA RIBERA DEL ARLANZA

El Retablo mayor de la parroquia de Quintanilla del Agua

GRADO  
EN CONSERVACIÓN  
Y RESTAURACIÓN  
DEL PATRIMONIO  
CULTURAL

Trabajo Fin de Grado

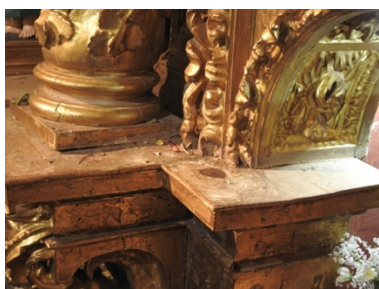
#### Alabeos

Afectan especialmente a las zonas de unión de muchos paneles y piezas ensambladas. Esto se debe a las fluctuaciones de humedad del entorno o en función del tipo de corte que tenga la pieza.

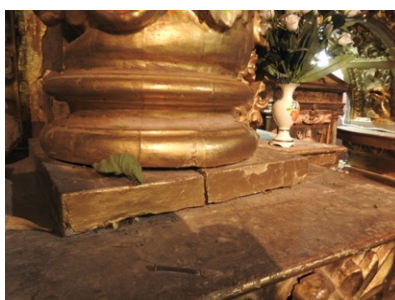
#### Grietas y fisuras

Muchas de ellas se ubican por toda la policromía del retablo, pero se originan a partir del soporte. Las capas de policromía no son capaces de acompañar al movimiento higroscópico de la madera.

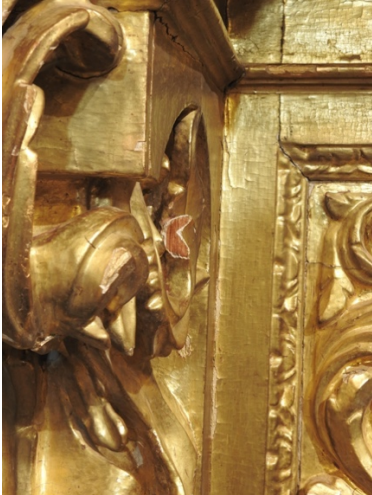
### **Roturas**

Estas alteraciones se ubican en las partes salientes de las molduras, esquinas, sobre elementos decorativos y en los perímetros de las calles centrales y laterales. El factor antrópico es principal causante de este deterioro.

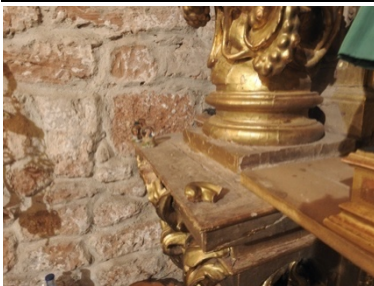
### **Pérdida de elementos**

Muchas de las volutas, elementos vegetales y decorativos... Algunos de estos elementos aún se pueden encontrar sobre el primer cuerpo del retablo.

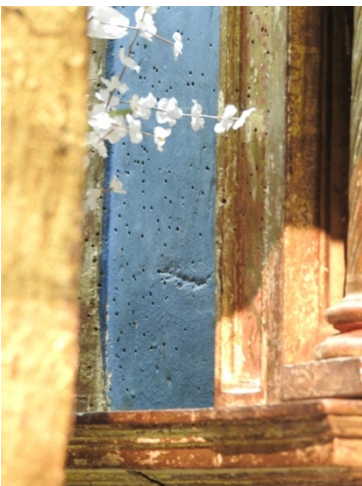
### **Insectos xilófagos y microorganismos**

De tipo *Anobium*, alcanzan visiblemente la mazonería del retablo y ponen en peligro la estabilidad estructural de la obra. Además, existen focos activos aún por determinar.

El desarrollo de microorganismos se ve favorecido con la acumulación de polvo. Especialmente sobre las superficies no policromadas.

En un principio, paliar el daño biológico depende del mantenimiento de la iglesia y de su entorno. Siempre que las condiciones lo permitan, se propone inicialmente realizar un control con gases inerte en atmósfera controlada (CAT) como medida curativa.

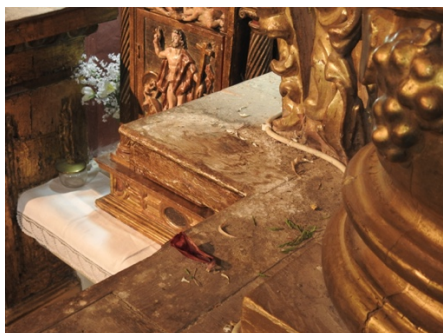
**Blanqueamiento  
(pasmado)**

Por la acción del agua en aquellas zonas donde se decora con flores naturales sobre el retablo, queda marcada en la madera unas manchas blanquecinas. Esta humedad queda atrapada en el soporte y, al secarse, aparece el pasmado.

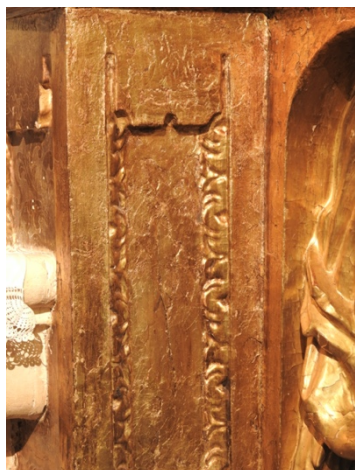
**Arrugado  
(acabado)**

Esta deformación en forma de pliegues y ondulaciones aparece a lo largo del primer banco e indica la presencia de un repinte.

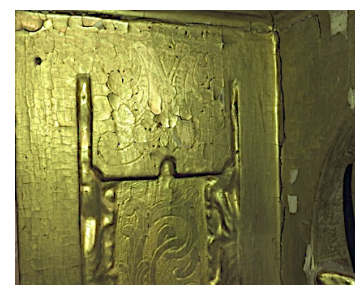
**Craquelados**

En este caso, el craquelado surge debido a la contracción de la película pictórica porque todas las capas han endurecido y perdido su flexibilidad. Este entramado de grietas se adapta a los movimientos de la madera y se distribuye de forma reticular como se muestra en la imagen.

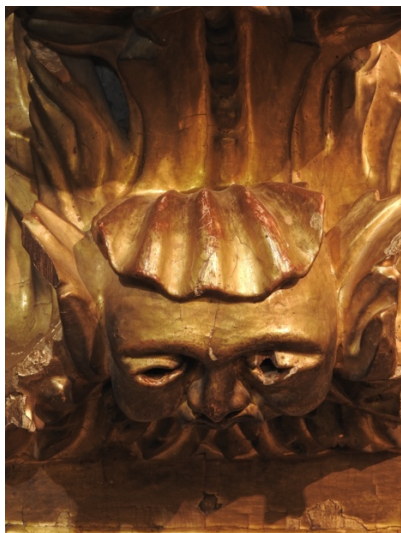
**Abrasiones**

En los elementos más expuestos y sobresalientes cercanos al primer banco se puede ver el color del bol rojo debido a la fricción continua con otro material.

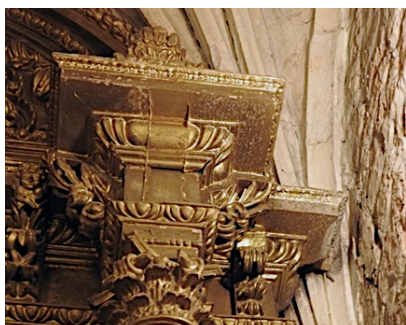
**Acreciones**

En varias de las ménsulas existen acreciones de pintura y cera que alteran visualmente la obra. Estas acreciones simplemente están depositadas sobre la superficie y no han sido absorbidas.

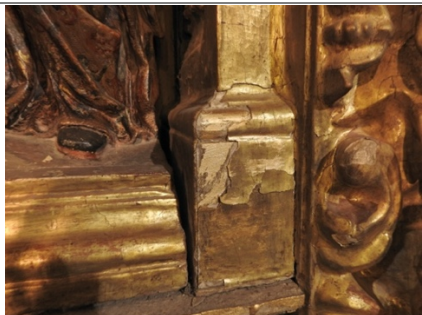
**Repintes**

Probablemente en época reciente se doró con oro falso en el entorno del sagrario. Altera la calidad estética de la obra y la conservación de algunas capas de la policromía como puede ser la del yeso.

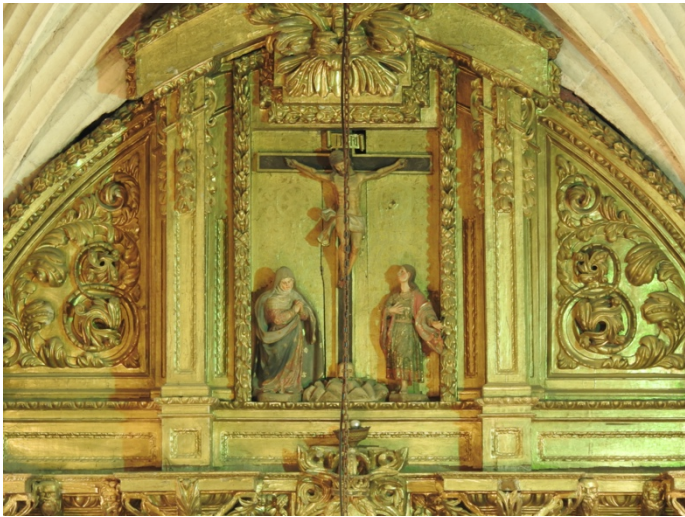
Fig. 3: Relieve Crucifixión.

Entre las grandes prácticas religiosas que destacan y dan vida al retablo han sido siempre la Misa y las procesiones como la de la Santísima Trinidad y la del Corpus Christi. Durante la celebración de esta última, era muy habitual que muchas imágenes de la Pasión tuvieran otra función principal más: ser sacadas a las calles. Un claro ejemplo de ello es el Crucificado que se encuentra en la parte superior del ático, en la zona del Calvario. La pieza de Cristo presenta un corte perimetral a lo largo de toda su figura como testigo del uso que tenía esta anteriormente (fig. 3).

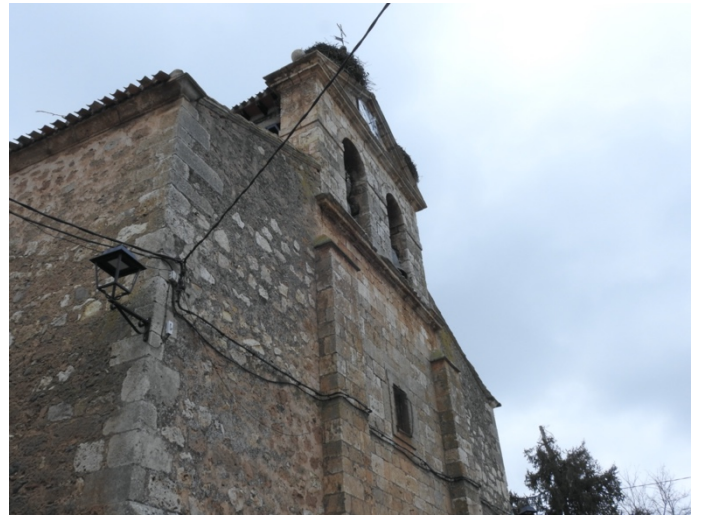
Fig. 4: Fachada de la Iglesia de Santa María.

La *Iglesia Parroquial de Quintanilla del Agua* está construida a partir de sillería y mampostería de piedra caliza. En la parte oeste presenta una espadaña con un reloj en el remate y en la sur una portada neoclásica por donde se accede al templo. El tejado es a dos aguas, tiene cuatro contrafuertes en el exterior y una planta rectangular a la cual se le ha añadido un ábside también rectangular de manera perpendicular (fig. 4). (Sancho, 2013).

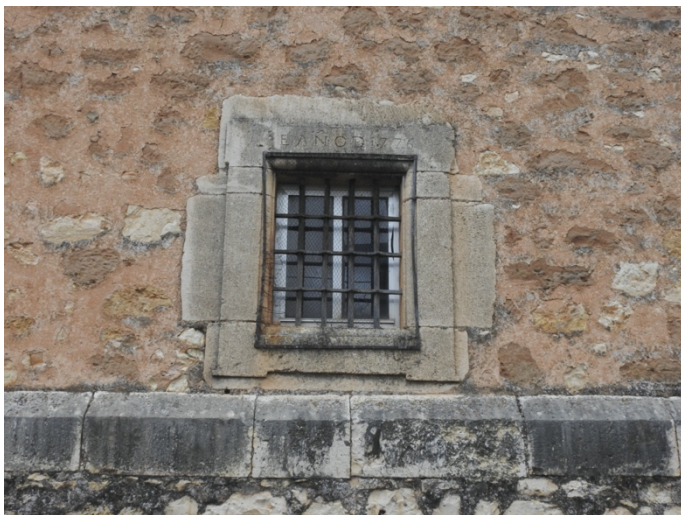
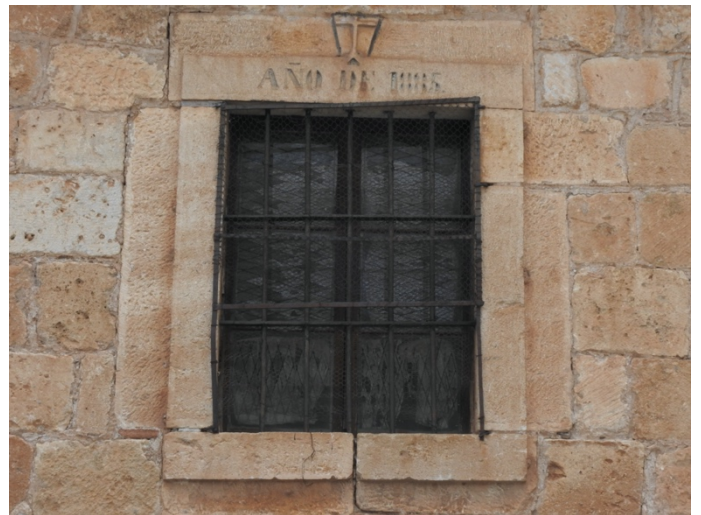
Fig. 5: Dataciones inscritas en la sillería de la parroquia.

La iglesia parroquial tiene dos fechas claves: la primera de 1776 y la segunda de 1885 (fig. 5). Se sabe con certeza que tras el incendio ocurrido el 8 de agosto de 1812, la localidad fue completamente devastada. Incendiando gran parte de la *Iglesia de Santa María*, pero sin que su retablo mayor se viese perjudicado. En la apertura del libro de defunciones con fecha del 13 de agosto de ese mismo año, el cura D. Manuel Adrián Blanco lo hace constar así. (Sancho, 2013: 140).

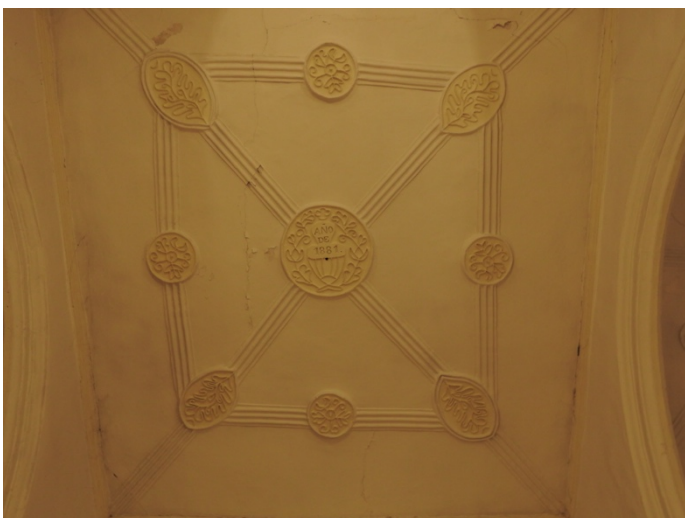
Fig. 6: Techo de la nave central.

El techo de la nave central fue reconstruido en el año 1881 (fig. 6) y, sin embargo, se une en el presbiterio mediante una bóveda de tipología gótica y de medio punto. A mano derecha tiene un óculo que sirve como lucernaria para iluminar la zona del altar (fig. 7).

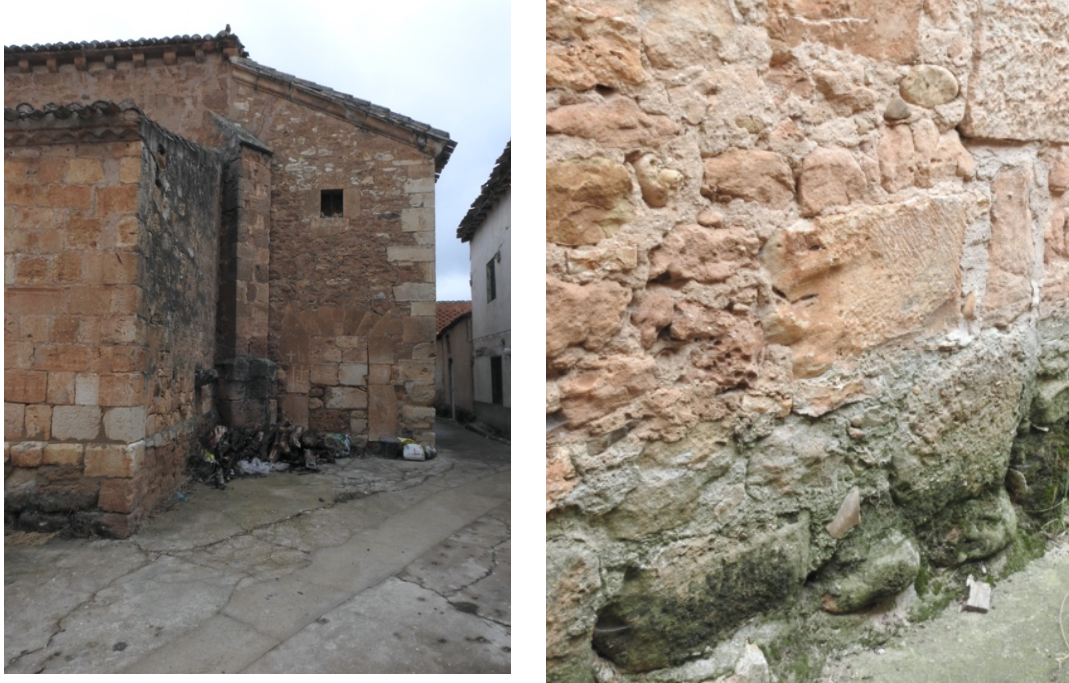
Fig. 8: Humedad y erosión en los sillares exteriores de la iglesia.

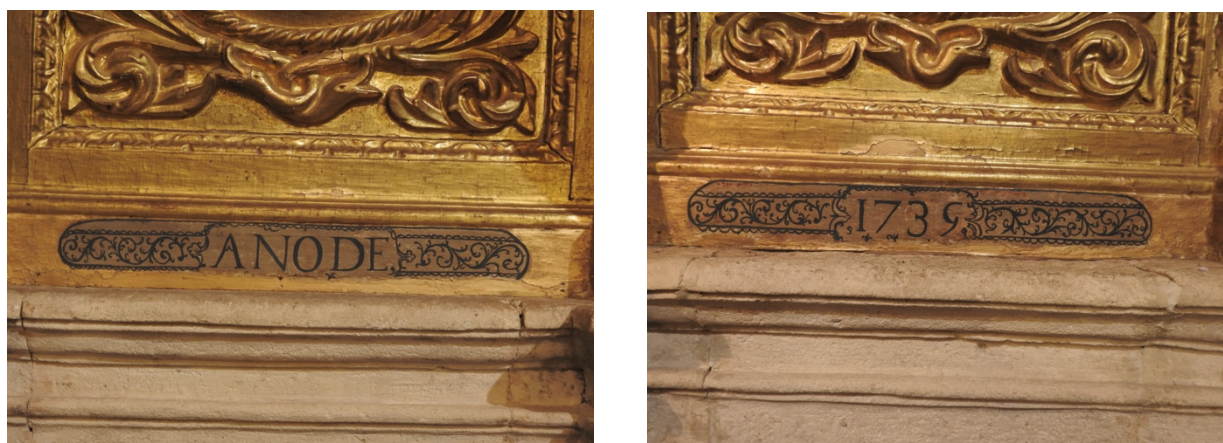
Fig. 10: Inscripción del año en el que se realizó la policromía.

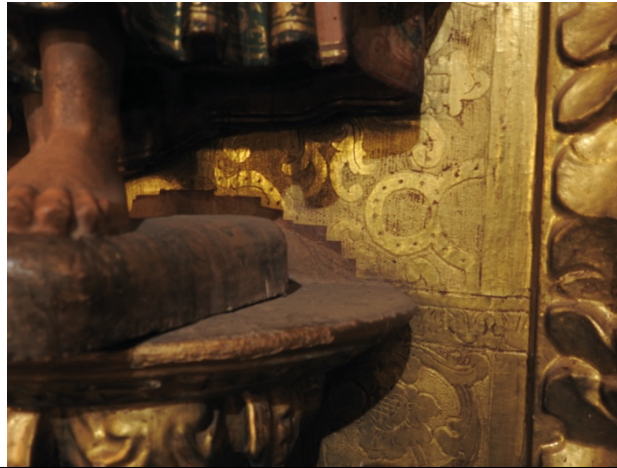
Fig. 15: Detalle del recorte del pan de oro. Debajo subyace la preparación de bol.

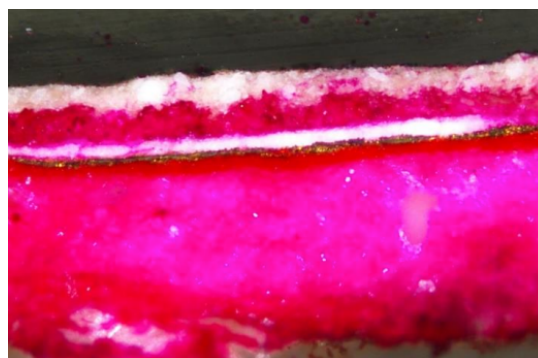
Fig. 22: Análisis estratigráfico teñido con fuschina. El aglutinante proteico del aparejo queda teñido de rosa, mientras que la capa pictórica blanca queda sin teñir. Fuente: Ruth Chércoles.

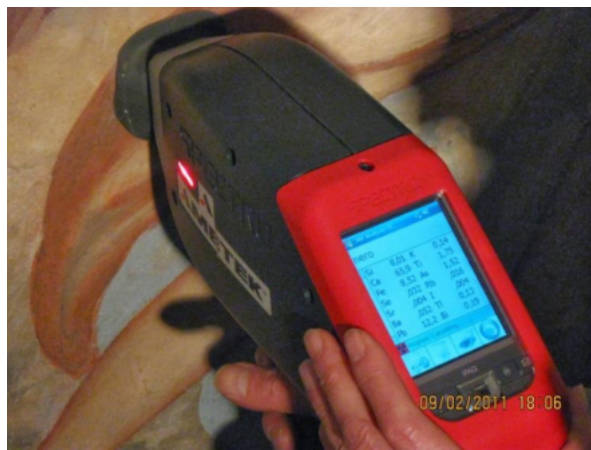
Fig. 25: Equipo portátil de fluorescencia de RX. Fuente: Ruth Chércoles.

La primera técnica permite conocer la composición química de materiales inorgánicos sin toma de muestra. Con un equipo portátil se puede realizar un análisis superficial emitiendo una fuente de RX sobre la misma obra (fig. 25). El resultado obtenido es un espectro a partir del cual se puede realizar un análisis tanto cualitativo (de los elementos) y cuantitativo (el porcentaje de los elementos).

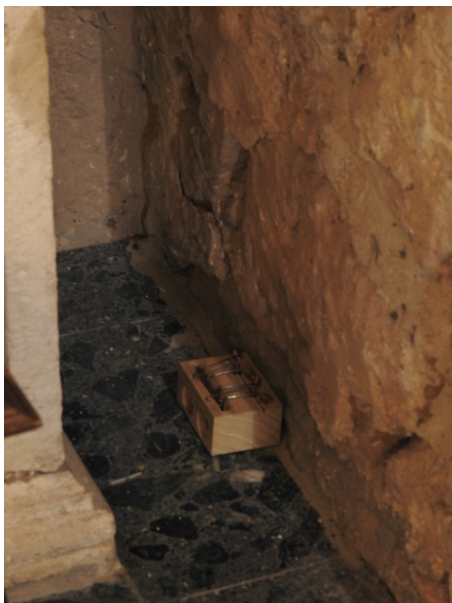
Fig. 26: Trampa para roedores.

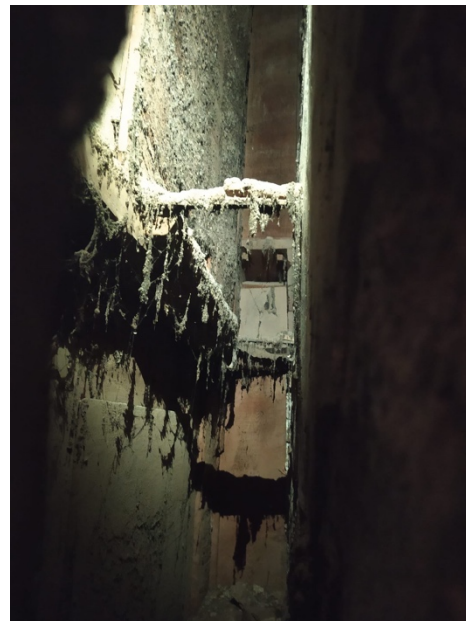
Fig. 27: Imagen del trasdós del retablo.

Es necesario inspeccionar la madera del trasdós para verificar si existe una infestación activa. Siempre se intentará recoger depósitos de serrín para comprobar los restos de ejemplares xilófagos a partir de los cuales se podrá realizar una identificación taxonómica. También se podrán comprobar la existencia de otras especies mediante trampas, como las que se ubican en el suelo de los laterales del retablo (fig. 26). Sin embargo, “el estudio del biodeterioro por ataque biológico sólo se puede medir estimando la salubridad del ambiente donde se conserva la obra de madera, y

El primer paso consistirá en desmontar únicamente las tallas y los relieves del retablo, siempre y cuando exista la posibilidad. Esto permitirá tener un mejor acceso tanto a la madera del trasdós, la cual hasta el momento solo ha podido verse por la delgada ranura de uno de los laterales (fig. 27), como a las propias tallas para poder intervenir mejor en ellas. Cabe recordar que, mientras se manipulen las esculturas y relieves se deberá tener en cuenta los siguientes aspectos:

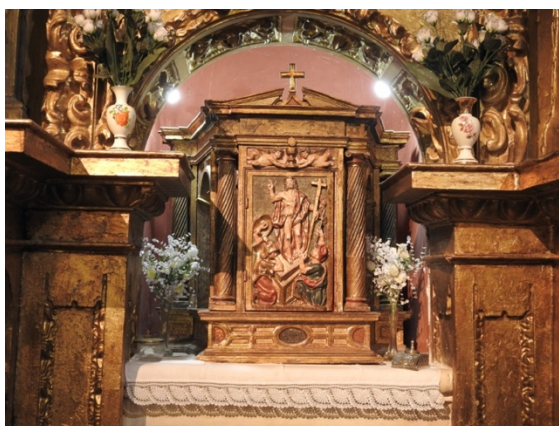
Fig. 29: Iluminación del tabernáculo.

Para los sistemas de iluminación, en cambio, se propone retirar aquellas instalaciones eléctricas ocultas tras el retablo y se estudiará otra posible vía o modo de iluminación para que no tenga fuentes de luz artificial tan cercanas al tabernáculo (fig. 29).

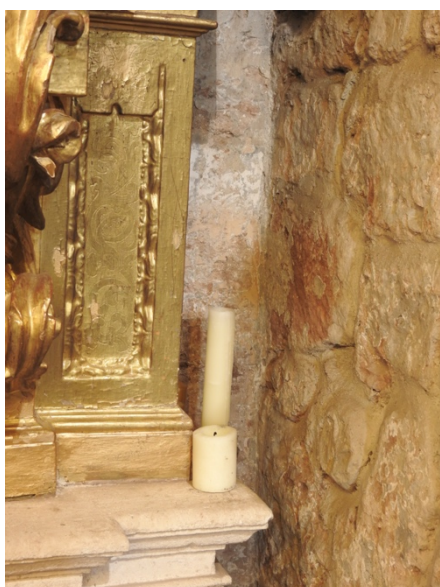
Fig. 30: Velas apoyadas en el sotabanco.

Así, por ejemplo, el empleo de velas y exornos florales depende de la autoridad de los responsables del templo, quienes tienen la potestad de decidir si este uso compensa el deterioro que producen. Lo ideal sería no permitir su uso, ya que incide negativamente en la calidad del aire de la iglesia, haciendo que la grasa y el humo sigan depositándose sobre la superficie del retablo (Ministerio de Educación, Cultura y Deporte, 2017). Se propone colocar una lámina de metacrilato sobre el primer banco, para que los fieles y el clérigo puedan seguir apoyando este tipo de elementos durante las ceremonias religiosas (fig. 30).

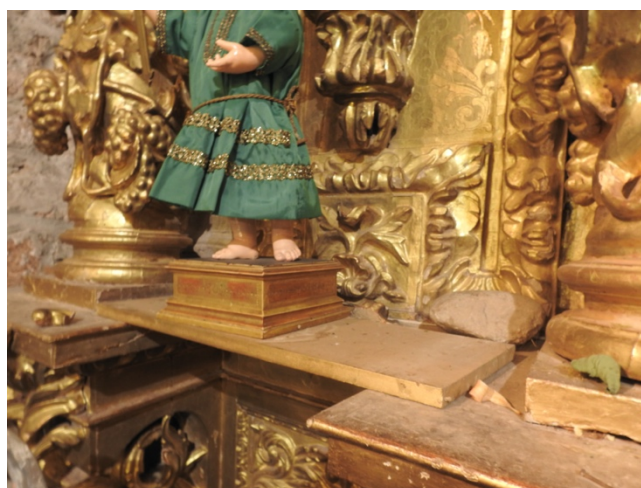
Fig. 31: Tabla en la que se apoya la talla del Niño Jesús sobre el banco.
