# **Comprendiendo el relieve: del pasado al futuro**

Actas de la XIV Reunión Nacional  
de Geomorfología  
Málaga, 22-25 de Junio de 2016

## **Erosión minera en la cuenca del arroyo Peñalén (Parque Natural del Alto Tajo, Guadalajara)**

### ***Mining erosion and environmental problems of the Peñalén stream catchment (Alto Tajo Natural Park, Guadalajara)***

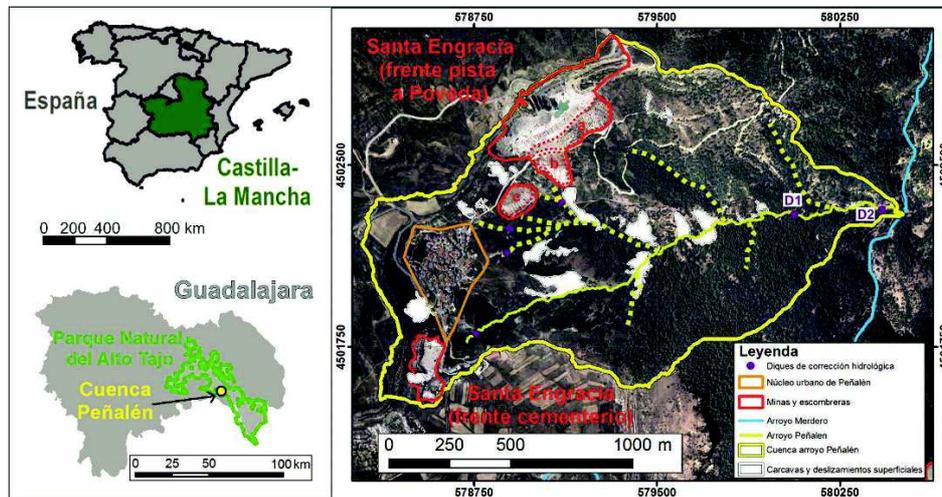
FIGURA 1. Localización de la Cuenca del arroyo Peñalén. Se incluye la ubicación de los diques. Las letras a, b, c, indican las escombreras exteriores de la mina Santa Engracia estudiadas en este trabajo

En esta cuenca se sitúa el pueblo de Peñalén y la mina inactiva Santa Engracia, con dos frentes de explotación (frente del cementerio y frente de la pista a Poveda) (Figura 1). El frente del cementerio fue el primero en abrirse, en la década de 1970. Tras unos años de explotación, los trabajos cesaron, volviendo a iniciarse en 1982, y abriéndose también el frente de la pista a Poveda. Poco después se dejó de trabajar en el frente del cementerio, y se continuó la actividad en el frente de la pista, hasta 1990.

La primera actuación se ejecutó en 1981 y consistió en la construcción 4 diques de 2 m de alto en pequeños arroyos y un dique de 4 metros de altura en el cauce del arroyo Peñalén, justo antes de su desembocadura al arroyo Merdero. La segunda actuación se realizó en 1984, para cuando los diques ya estaban colmatados, por lo que se recrecieron otros 4 metros el dique del arroyo Peñalén (D1), alcanzando una altura total de 8 m. En el invierno del 2009-2010 se llevó a cabo la tercera actuación; en ella se vació parcialmente el dique de 8 m, y se construyó otro de 4 m aguas arriba de éste (D2). En un periodo de 1 mes, aproximadamente, estos diques fueron colmatados (ver Figura 1).

Para la escombrera (a) en la Figura 1, el volumen de sedimentos erosionados desde 1990 hasta 2009 fue de 11400 m<sup>3</sup>, correspondiente a una cantidad de sedimento de 16100 Mg. Teniendo en cuenta que la superficie de la escombrera es de 2,64 ha y que han pasado 19 años, la tasa media de erosión anual es de 322 Mg ha<sup>-1</sup>año<sup>-1</sup>. Para la escombrera (b), el volumen de sedimentos erosionado fue de 8300 m<sup>3</sup>, correspondiente a 11700 Mg. Dado que su superficie es de 1,82 ha, la tasa media de erosión anual es de 338 Mg ha<sup>-1</sup>año<sup>-1</sup>. En el caso de la escombrera (c), el volumen de sedimentos erosionado fue de 4800 m<sup>3</sup>, (6800 Mg) como su superficie es 1,21 ha, la tasa media de erosión anual es de 295 Mg ha<sup>-1</sup>año<sup>-1</sup>.

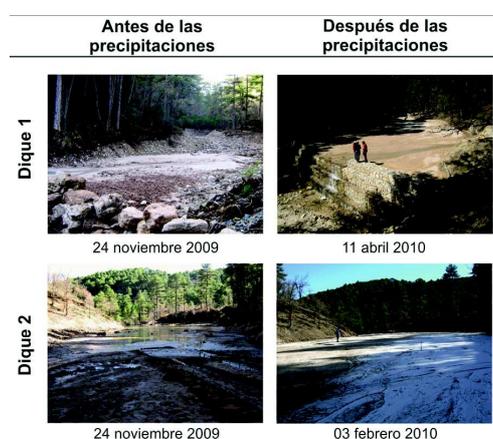
FIGURA 2. Aspecto de los diques 1 y 2 antes y después de las precipitaciones ocurridas entre el 10-12-2009 y el 18-01-2010

Entre el 10-12-2009 y el 18-01-2010 se produjeron en esta zona precipitaciones continuadas (frentes fríos invernales), que originaron procesos erosivos, movilizaron materiales y rellenaron los diques 1 y 2 (Figura 2). Dado este suceso, se relacionaron las características de la precipitación con el volumen de sedimentos retenidos para este periodo.

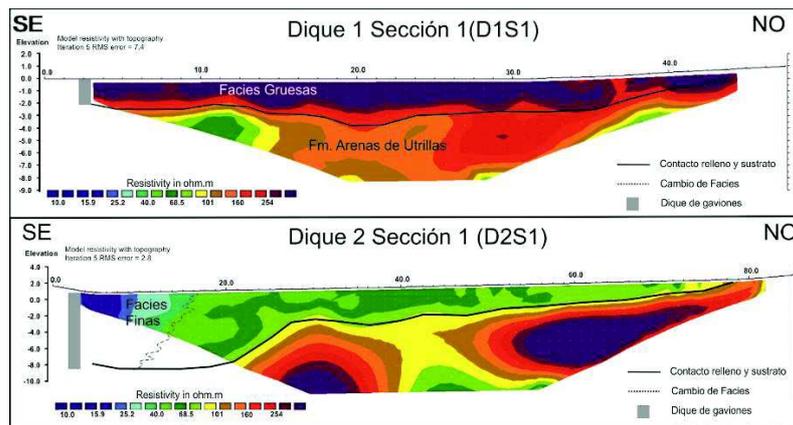
FIGURA 3. Secciones de tomografía eléctrica interpretadas. D1S1=Dique 1 Sección 1, D2S2=Dique 2, Sección 2

Se realizaron un total de 5 perfiles de tomografía eléctrica, 2 en el dique 1 y 3 en el dique 2. El sistema de tomografía eléctrica usado fue el RESECS DMT, con 48 electrodos. La separación entre electrodos fue de 2,5 m. El dispositivo electródico usado fue el de Schlumberger. Se realizaron ciclos de inyección con polaridad cambiada y un voltaje de 120 V. Para cada inyección se calculó el error y se observó la variación en la desviación estándar. El método de inversión usado para la calcular la distribución de las resistividades reales en profundidad y su interpretación posterior fue el código RES2DINV, con elementos finitos de cuatro nodos. Después, se interpretaron las secciones de tomografía eléctrica, y se identificó el contacto entre el sustrato y el relleno de los diques. A continuación, se calculó el volumen de sedimentos retenidos en cada dique.

Según las tomografías eléctricas, el espesor del relleno en el dique 1 alcanza los 5 m. Los materiales de relleno presentan resistividades más altas que los materiales que conforman el vaso del dique. Esto se explica porque el sustrato son las arenas de Utrillas, materiales consolidados, mientras que los materiales de relleno son arenas, gravas y fragmentos de rocas carbonatadas con mayor porosidad, lo que se traduce en resistividades mayores (> 160 Ω m, Figura 3). En el caso del dique 2, la profundidad máxima de relleno es de unos 9 m. La pendiente de la superficie de contacto entre el relleno y el sustrato es constante aguas arriba del dique, mientras que en la zona más próxima al dique varía bruscamente, aumentando el espesor de los sedimentos. Este cambio en el perfil longitudinal del cauce fue aprovechado para la construcción del dique. El dique 2 se apoya sobre materiales carbonatados, por lo que en este caso los sedimentos de relleno tienen valores de resistividad más bajos que el sustrato (< 100 Ω m, Figura 3). El volumen de sedimentos retenido calculado para el dique 1 es de 2700 m<sup>3</sup>, equivalente a 4100 Mg. El dique 2 tiene un volumen de sedimentos retenido de 10300 m<sup>3</sup>, 15400 Mg (Tabla I).
