Intervenciones de restauración en inmuebles patrimoniales : Técnicas de análisis para la diferenciación de materiales cerámicos esmaltados

E.M. PÉREZ-MONSERRAT, A. PERLA DE LAS PARRAS, F. AGUA & R. FORT

1. MATERIALES CERAMICOS EN EL ANTIGUO HOSPITAL DE JORNALEROS DE MAUDES (Madrid)

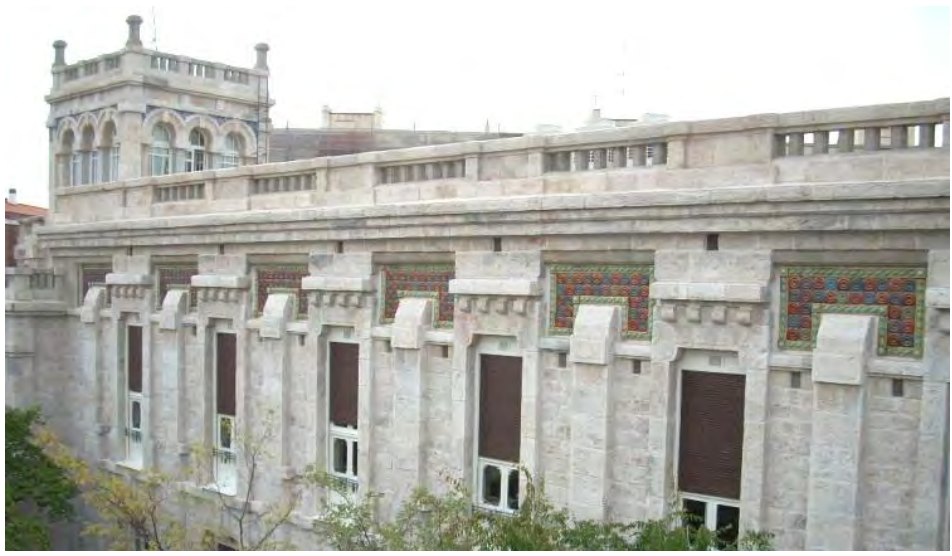
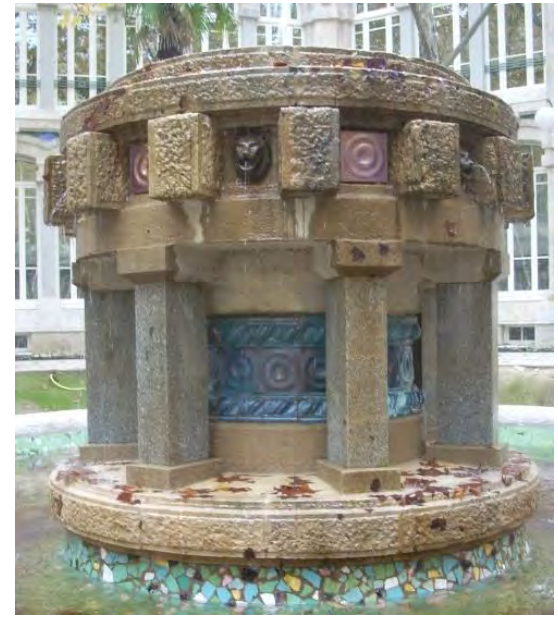
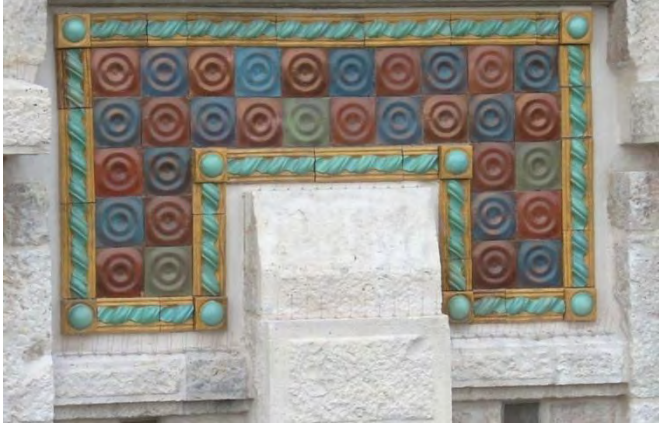
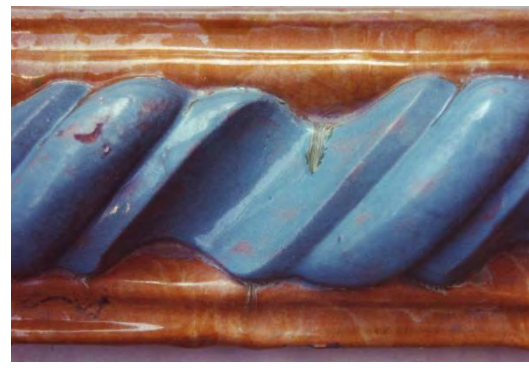
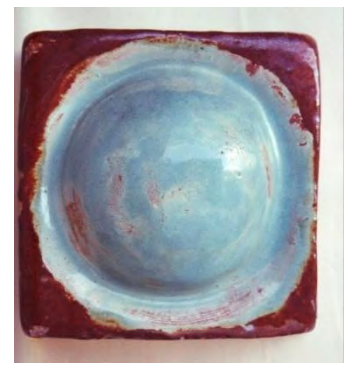
Paneles: azulejos + cordones (originales Zuloaga)

Panel con 32 azulejos gota de agua enmarcado por guirnalda en alto relieve (cordón + botón en esquina)

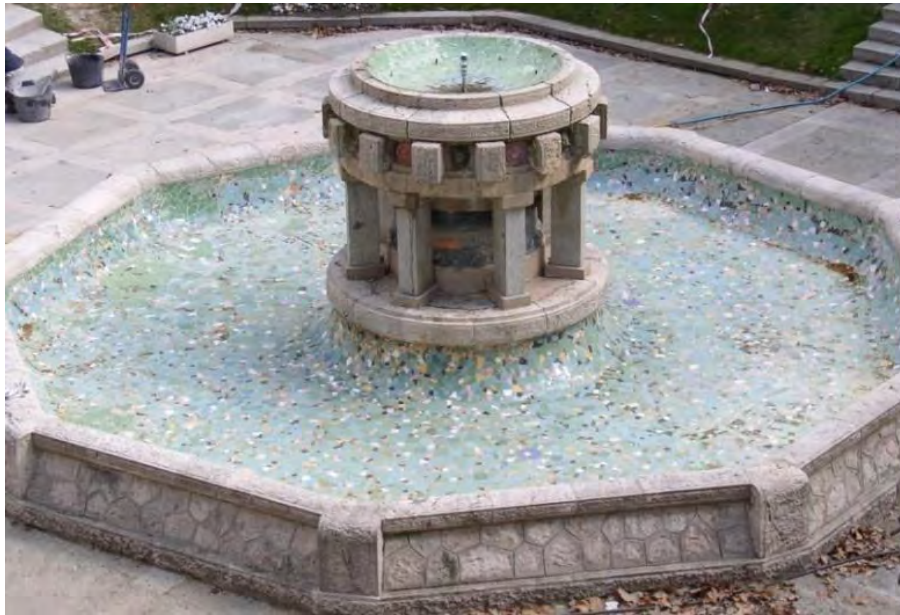
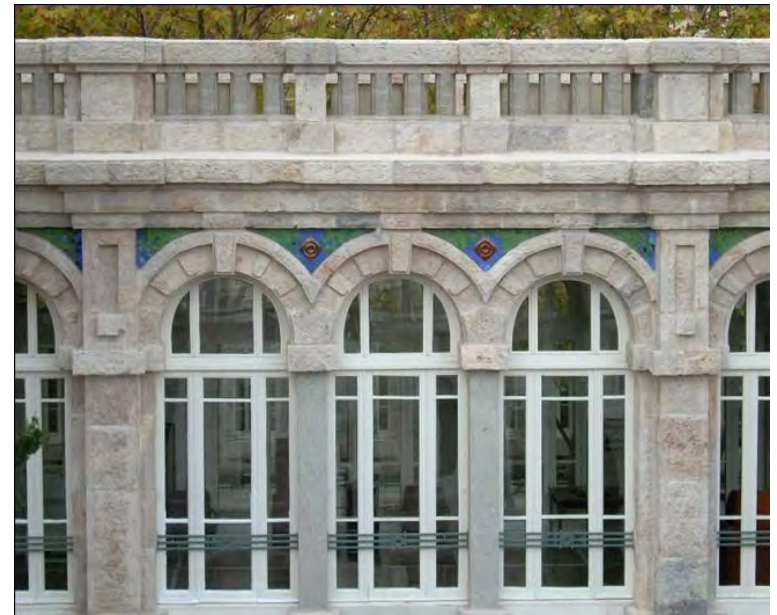
Trencadiç de azulejos (originales Ramos Rejano y otras posibles procedencias)

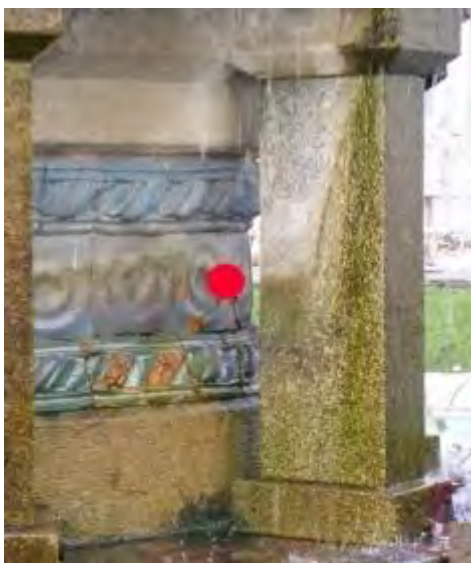
**AZULEJOS (original - azulado)
CORDONES (80´s - zona turquesa)**

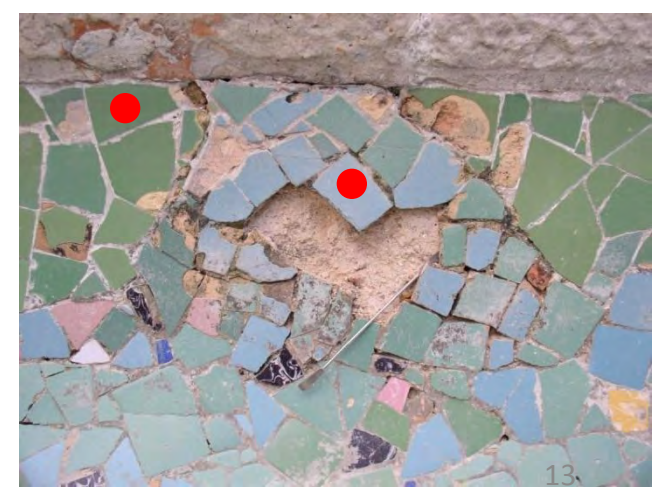
**TRENCADIÇ DE AZULEJOS
(original - azul)
(80´s - verde)**

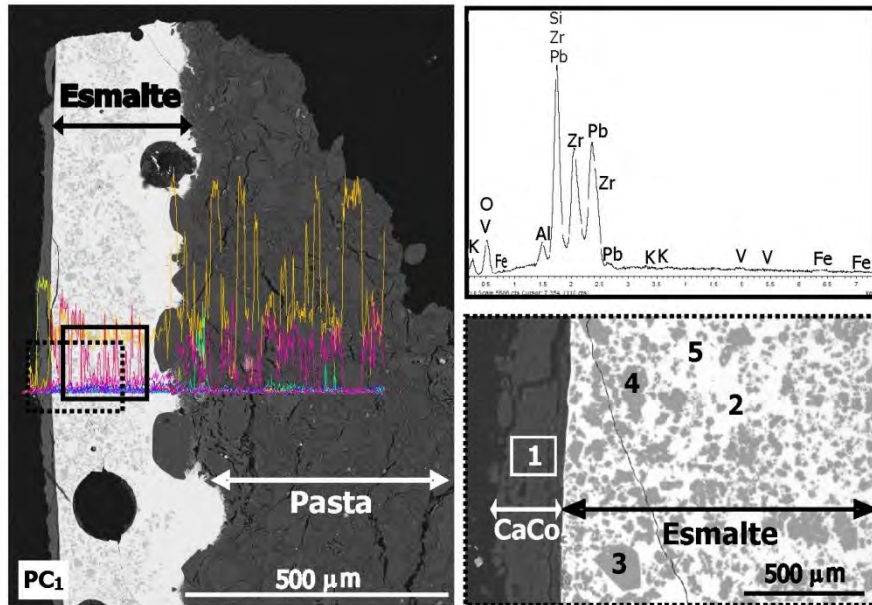
Azulejos originales

Sentido del análisis lineal →

Normalizado (%)	O	Na	Mg	Al	Si	S	K	Ca	Ti	V	Fe	Zr	Pb	Total
CaCO ₃ (1)	12,85		0,29		1,24	1,39		84,23						100,00
Esmalte (2)	22,37			2,91	14,21		0,34		0,33		0,95		58,89	100,00
Esmalte (3)	27,20	0,27		0,24	16,52					2,26		53,31	0,19	100,00
Esmalte (4)	35,13				14,96					1,34		48,57		100,00
Esmalte (5)	23,26			2,76	13,76		0,51		0,33		1,07		58,31	100,00

- Pb (60%): importante contenido para rebajar T^a fusión esmalte
- OxTi (esmalte) y OxZr (partículas): opacificante (en sustitución OSn)
- La no identificación de estaño: posible elaboración distinta a los paneles originales (vidriados opacos a base de Sn)
- Color azulado: compuesto azul turquesa de Zr-V
- No identificación lustres
- Carbonatación: contacto con agua (fuente)

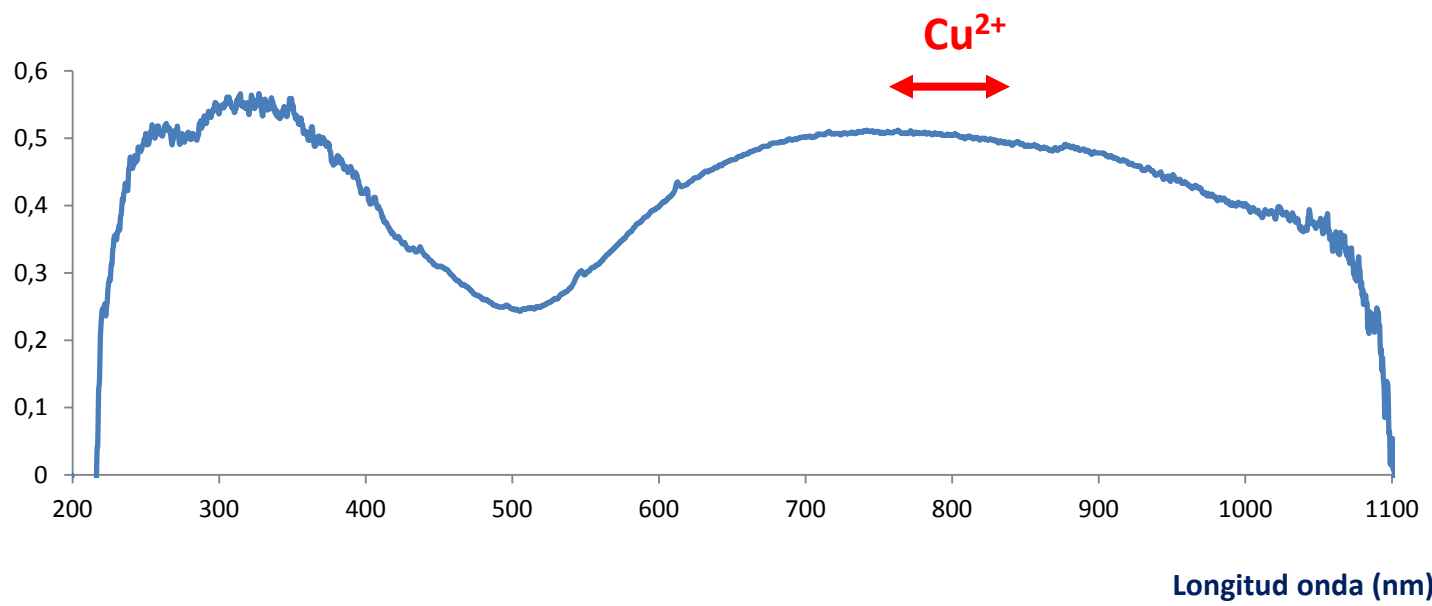
Cordón años 80's

Absorbancia (u.a.)

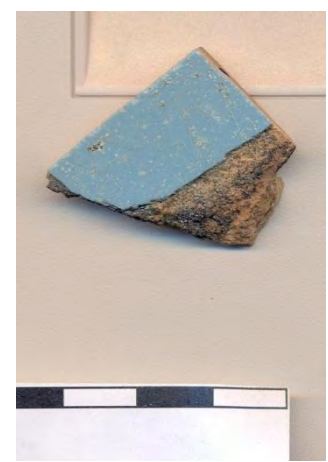
Trencadiç de azulejos original

Absorbancia (ua)

Longitud onda (nm)

- Pb (22%)
- Color azulado: Co^{2+}

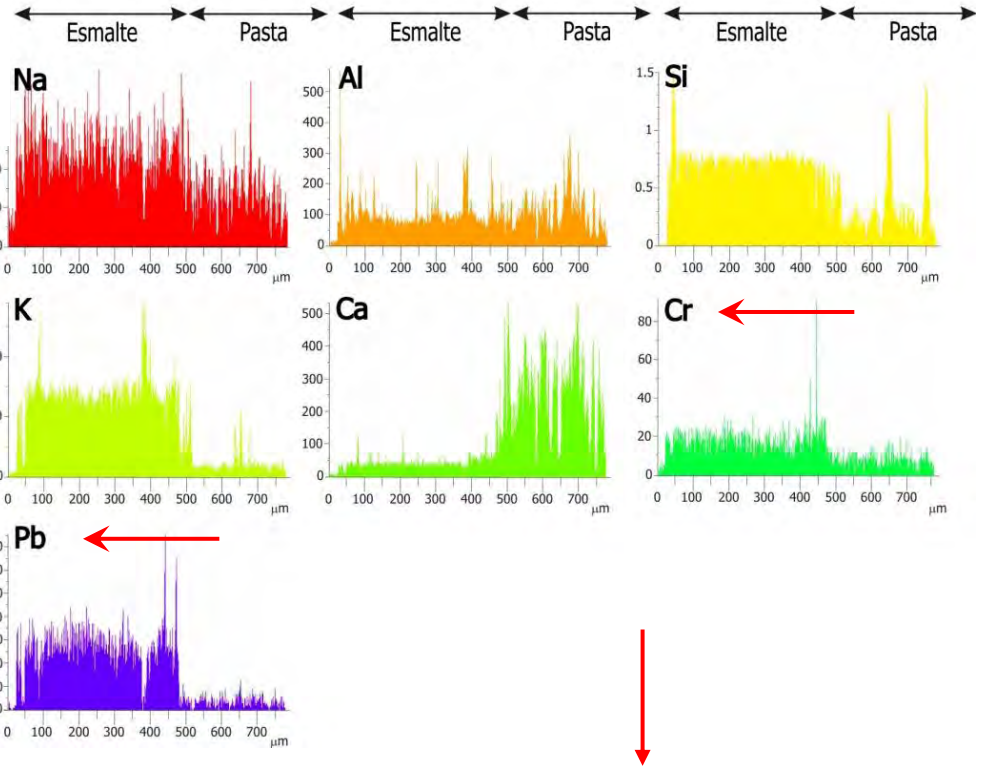
Trencadich de azulejos 80's

Sentido del análisis lineal →

Normalizado (%)	O	Na	Al	Si	Cl	K	Ca	Cr	Fe	As	Pb	Total
Esmalte (1)	46,12		9,10	30,89		13,89						100,00
Esmalte (2)	32,60	0,38	1,63	20,49	0,85	5,08	6,68	0,40		5,45	26,43	100,00
Esmalte (3)	38,93	0,53	2,23	28,97		6,73	1,47		0,30	0,40	20,44	100,00
Esmalte (4)	41,34		10,40	25,15	0,28	10,88	0,59		0,46		10,90	100,00

- Pb (22%)
- Color verdoso: Co^{2+} y Cr^{6+}

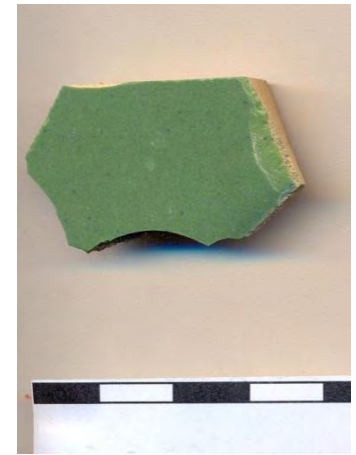
Trencadiç de azulejos 80's

Absorbancia (ua)
