LA ERMITA MEDIEVAL DE NUESTRA SEÑORA DE  
LUCIANA (TERRINCHES, CIUDAD REAL)

Una intervención científica multidisciplinar y un modelo de  
puesta en valor del patrimonio.

CUADERNOS DE ESTUDIOS MANCHEGOS 34

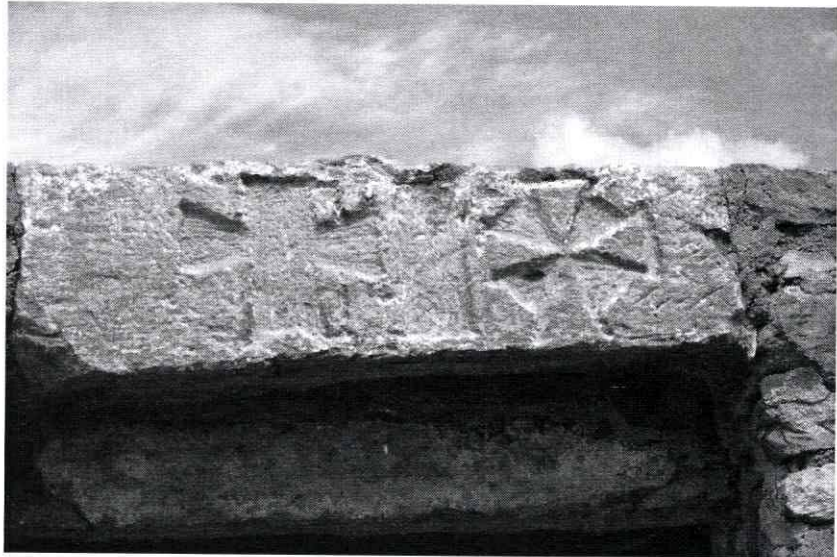
2.- Detalle de estela tabular. En la actualidad ejerce de dintel en *el Calvario*.

El origen del uso del solar a mediados del siglo XIII podría verse refrendado por la presencia en su entorno (incrustada en el edificio conocido como *Calvario*) de una estela funeraria de tipo tabular que podría fecharse por paralelos en un espectro cronológico cercano a la primera mitad de la mencionada centuria. Toda vez que este tipo de estelas son características de las conocidas como "*de repoblación*"<sup>5</sup>. (*Ilustración 2*)

Como ya se ha reseñado *supra*, la estela se localiza a modo de dintel sobre la entrada del *Calvario* de la ermita, ubicado éste a la izquierda de la entrada del recinto sacro, a 2,40 metros de altura con respecto al nivel de rasante actual. La estela se encontraba con anterioridad en una de las esquinas del *Calvario*, antes de su anterior remodelación en fechas muy recientes.

Se trata de una estela tabular de tamaño considerable construida en arenisca de tonos grises intensos que presenta con toda probabilidad la cara posterior no decorada (este extremo no puede ser confirmado, dado que está empotrada en la obra).

La estela presenta dos cruces del tipo de *Malta* talladas una en altorrelieve y otra en bajo relieve. Las dimensiones totales de la estela son 100 cms. de longitud por 25 cms. de altura. La cruz tallada en altorrelieve presenta unas dimensiones de 26 x 24 cms. y la tallada en bajo relieve de 29 x 23 cms.

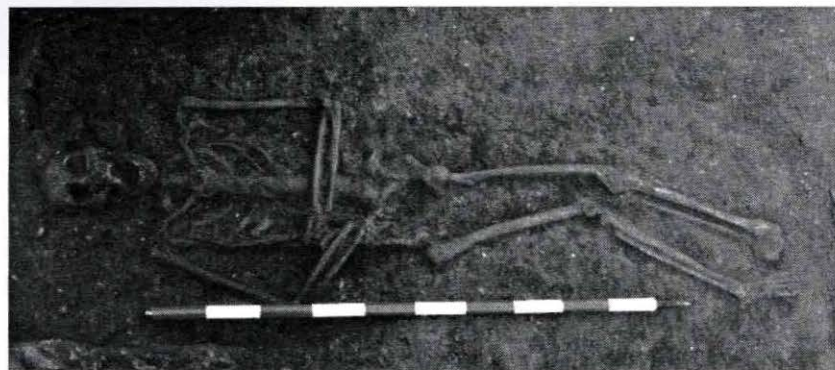
8.- Tumba 2 (UC 5) encontrada en el Sondeo 2.

En las inmediaciones de la cripta se han localizado una serie de inhumaciones individuales en fosa, sin relación cronológica con la mencionada cripta, entre las que destaca la UC 5 (Tumba 2). Situada en el *Sondeo n° 2*. La característica física más destacable del difunto, un adulto, es la amputación de su pie izquierdo. El cadáver se encuentra dispuesto en decúbito supino, con los brazos cruzados sobre la cintura y las piernas ligeramente arqueadas. (*Ilustración 8*)
