MÁSTER UNIVERSITARIO EN INGENIERÍA GEOLÓGICA

Curso 2022-2023

**Efecto de la agresividad medioambiental en la
durabilidad de tres de morteros hidráulicos de
construcción**

*Effect of environmental aggressiveness on the durability
of three types of hydraulic construction mortars*

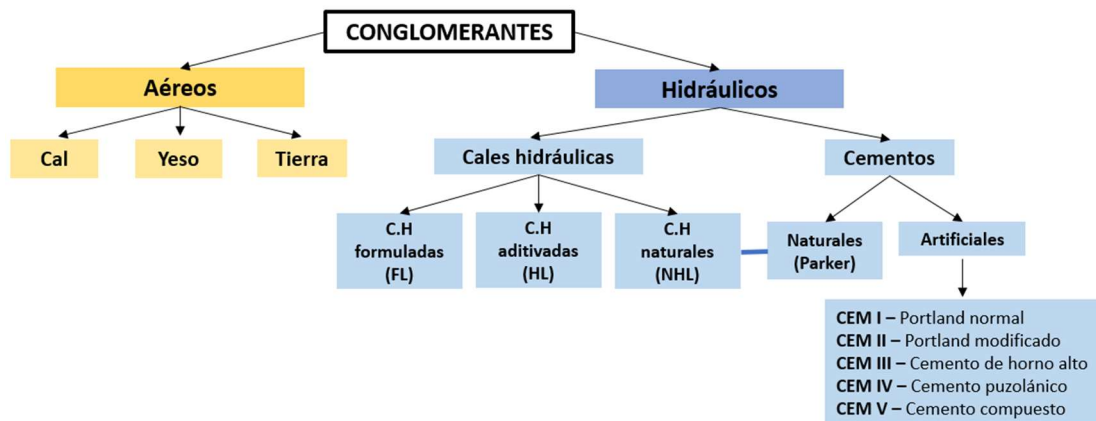
Figura 1. Esquema de los tipos de conglomerantes actuales.

Actualmente, los principales conglomerantes hidráulicos que se comercializan son de dos tipos: cales hidráulicas y cementos artificiales (Fig. 1). Su fabricación implica el uso de las mismas materias primas, pero con distintas mezcla y técnicas de elaboración, aunque su finalidad es la misma, fraguar en ambientes húmedos o bajo el agua, y reaccionar con el CO₂ atmosférico para carbonatarse y endurecer.

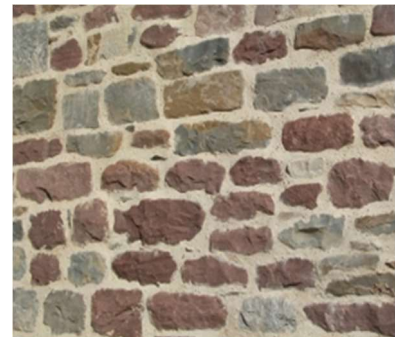
Figura 3. Muro de mampostería con mortero cal hidráulica natural NHL5. Imagen tomada de:

- La cal hidráulica natural – NHL-5; caracterizada por presentar el grado más alto de hidraulicidad dentro de este grupo de las cales hidráulicas naturales, presenta una alta resistencia (~100 bars) y velocidad de fraguado, además de otorgar a sus morteros cualidades específicas de plasticidad, rendimiento, manejabilidad y respiración. Es un conglomerante de color gris claro ya que, su contenido inicial en componentes silíceos es del 13-16%. Las cales hidráulicas naturales no tienen incorporado ningún otro aditivo. Su campo de aplicación es amplio: muros de fábrica, mampostería (Fig.3), ladrillos, restauración y obra civil.

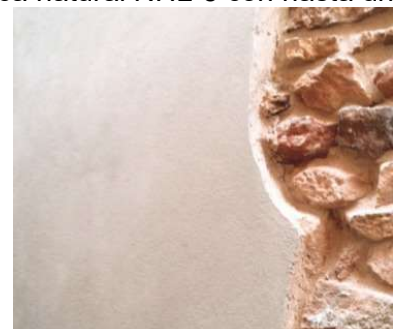
Figura 4. Mortero de revestimiento de cal aditivada HL5. Imagen tomada de: <https://testaverde.es/productos/gordillos-cal-de-moron/>

- Cal hidráulica aditivada - HL5; es un ligante técnico o artificial, al que se le han incorporado añadidos como: cemento, escoria de alto horno, cenizas volantes, *filler* calizo u otros materiales adecuados, con la finalidad de aportarle un carácter más hidráulico. El HL5 constituye una mezcla de cal hidráulica natural NHL-5 con hasta un 20% de cemento artificial Portland. Se usa en la elaboración de soleras que requieran resistencias elevadas, morteros de revestimiento (Fig.4), además de otros muchos usos en albañilería.

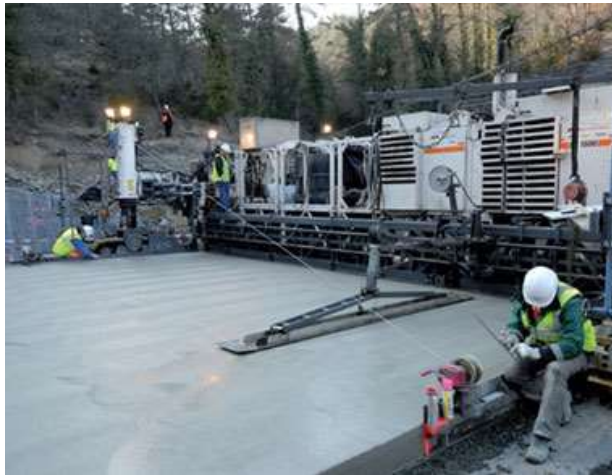
Figura 5. Pavimentación mecanizada a base de mortero de cemento clásico Portland (AC). Imagen tomada de <http://www.imcyc.com/revistacyt/jul10/pavimentos.htm>

clínker, 21-35% de caliza y un 0-5% de componentes minoritarios (por ejemplo, yeso que actúa como retardante del fraguado). Su resistencia a la compresión es de 16 MPa a los 7 días y de 32-52 MPa transcurridos 28 días. Tiene diversas aplicaciones como hormigones de limpieza y rellenos, hormigón en masa y armado, pavimentación, estabilización de suelos, capas de firmes en obras de carretera y otros trabajos de albañilería en general. El cemento clásico Portland empleado es de la empresa LafargeHolcim España, S.A.U. (Fig. 5).

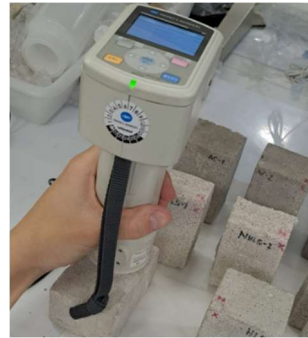
Figura 10. Realización de las medidas sobre la cara x de las muestras de mortero ensayadas con el espectrofotómetro KonicaMinolta CM-700D/600

- Espectrofotometría (color): para analizar los parámetros de color de la superficie de las muestras y sus variaciones, se ha empleado el sistema CIELAB (1976) (Fig. 9) y la norma UNE-EN 15886 (2011). Los parámetros analizados son: la luminosidad (L), las coordenadas cromáticas (rojo: a^* , verde: $-a^*$, azul: $-b^*$, amarillo: b^*), la croma (C^*), el índice de blanco (IB), el índice de amarillo (IA), el cambio global de color (ΔE^*) y el brillo (ISO). El espectrofotómetro empleado es del modelo MINOLTA CM-700D/600D (Fig.10).

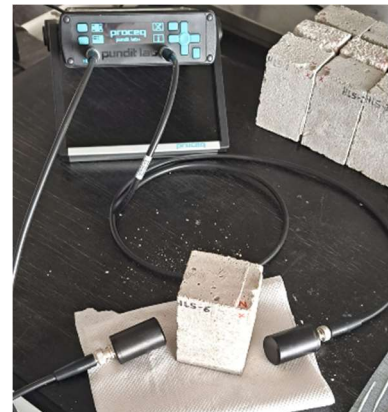
Figura 11. Equipo PUNDIT LAB+ empleado.

- **Propagación ultrasónica (V_p):** el tiempo de propagación de la onda a través del mortero, dependerá en gran medida de la densidad del material, su porosidad, su mineralogía, su textura, su grado de anisotropía, su contenido en agua y otros fluidos (Fort et al, 2008, 2011). El equipo de ultrasonidos empleado es un modelo PUNDIT LAB+ de Proceq con transductores de 250 kHz y 2,8 cm de diámetro (Fig.11). Las medidas se realizan enfrentando un par de transductores en los 3 ejes. Los ensayos de propagación ultrasónica (V_p) se realizan siguiendo la norma UNE-EN 14579 (2005).

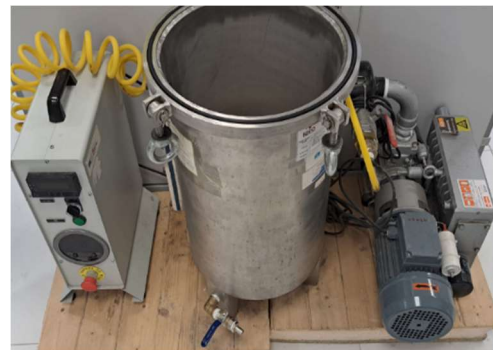
Figura 12. Cámara de vacío empleada en el ensayo de saturación.

- **Ensayo hídrico de saturación (SAT):** ensayo que determina el comportamiento de los materiales frente a la presencia del agua en estado líquido y bajo 2 kPa de presión. Con este ensayo se calculan las densidades reales y aparentes, el porcentaje de porosidad total, abierta y atrapada, el porcentaje de saturación y el índice de compacidad. Este ensayo se ha realizado siguiendo la norma UNE-EN 1936 (2007). La cámara de vacío empleada es una cámara para rocas RC-002 del proveedor Sistemas de Ensayo, S.L (Fig. 12).

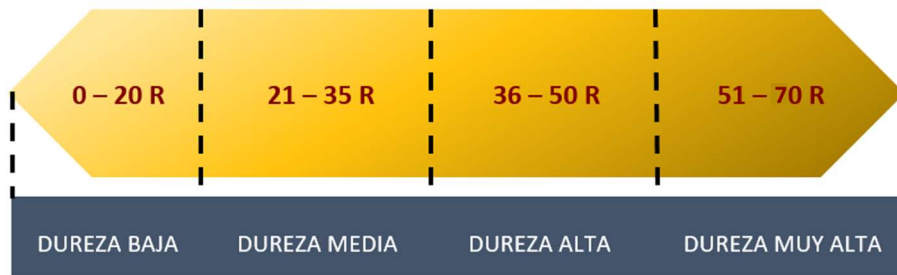
Figura 13. Esquema de la resistencia al rebote de un material pétreo en unidades de Schmidt (R) y con su equivalencia cualitativa en dureza.

- Resistencia al rebote; dureza superficial de Schmidt (R): se emplea un esclerómetro o martillo de Schmidt digital modelo *RockSchmidt Type L* de la marca Proceq, especialmente indicado para materiales blandos y/o meteorizados. La norma que sigue este ensayo es la ASTM D 5873-00 (2000). Las medidas obtenidas registran la energía o fuerza aplicada de un émbolo metálico retráctil al golpear sobre la superficie del material al ser propulsado por un muelle (Li et al., 2000). La resistencia al rebote de un material pétreo oscila entre los valores 0-70 unidades de Schmidt (R) (Rodríguez-Sastre et al., 2004) (Fig.13). Este equipo impacta con una fuerza de 0,73 Nm y la punta de impacto es de 1 cm, lo que abarca un campo de impacto polimineral.

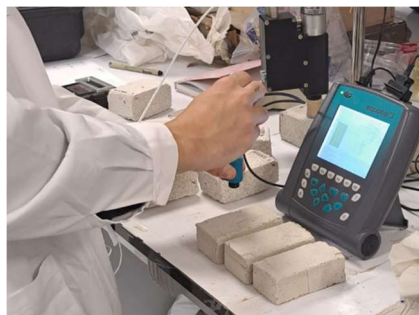
Figura 14. Toma de medidas de la resistencia al microrrebote con el microdurómetro Equotip ®3.

- Resistencia al microrrebote; dureza superficial de Leeb (L): este método se basa en el concepto de rebote dinámico, en el que un dispositivo portable (microdurómetro) con una punta de metal de 3mm y fuerza de impacto de 11Nmm (Fig.14), es propulsado contra la superficie de la probeta, y que al impactar genera una pérdida de energía cinética. En esta técnica el impacto se realiza principalmente sobre el conglomerante. El valor de la dureza superficial se expresa en unidades estándar de Leeb (HLD), que van de 0 a 1.000 HLD (Aoki et al. 2008). La norma que se ha empleado es la ASTM A-956 (1996), y el microdurómetro empleado es del modelo Equotip ®3 de la marca Proceq.

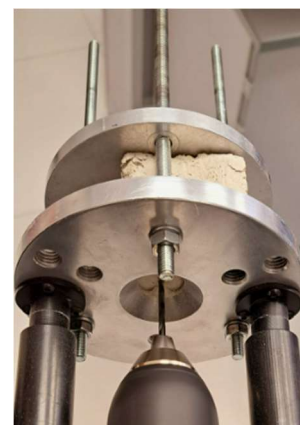
Figura 15. Imagen de la realización de un taladro a una de las probetas ensayadas con el *microdrilling*

- Resistencia a la perforación (DRMS): con este ensayo se pretende evaluar la resistencia que ofrecen los distintos tipos de morteros a ser taladrados. Mide la fuerza (N), con respecto a la penetración de la broca (Costa et al., 2010). Esta técnica se compone de un taladro del modelo Cordless DRMS (Fig.15) con dos motores para mantener la velocidad de rotación y de perforación constante. La broca empleada presenta un diámetro de 2,78mm, la velocidad de penetración establecida ha sido de 15mm/min, y la rotación de la broca es de 400 r.p.m. El equipo es un microdrilling o microperforador de la marca DRMS Sint Technology.

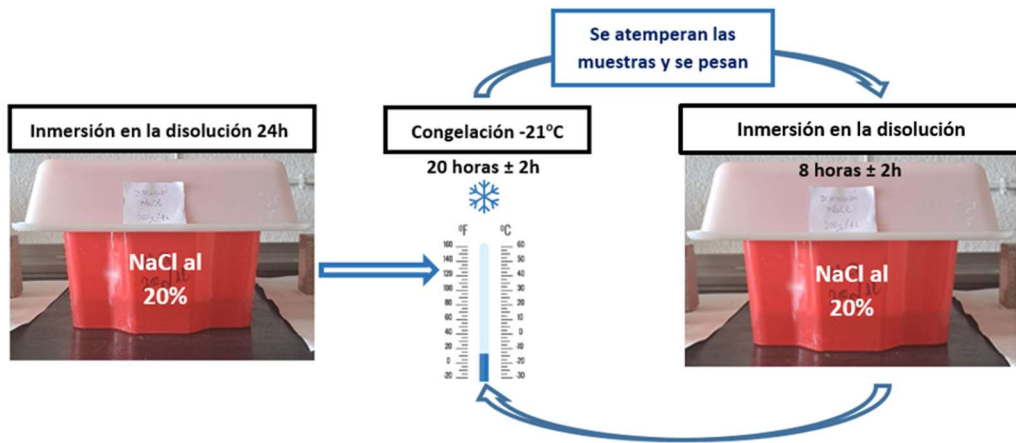
Figura 17. Ciclo esquemático del ensayo de deterioro por heladicidad con sales.

La heladicidad con sales pretende simular condiciones invernales a las que pueden ser expuestos estos morteros, mientras que la adición de sales a estos ciclos de hielo-deshielo se debe a la práctica habitual de esparcir sal (NaCl) con el objetivo de bajar el punto de congelación del agua y evitar la formación de placas de hielo en calles y carreteras. El ensayo se ha realizado empleando la norma UNE-EN 12371 (2011) incorporando el uso de sal común (NaCl) al 20% (Fig.17). Se realizaron un total de 30 ciclos de 24h.

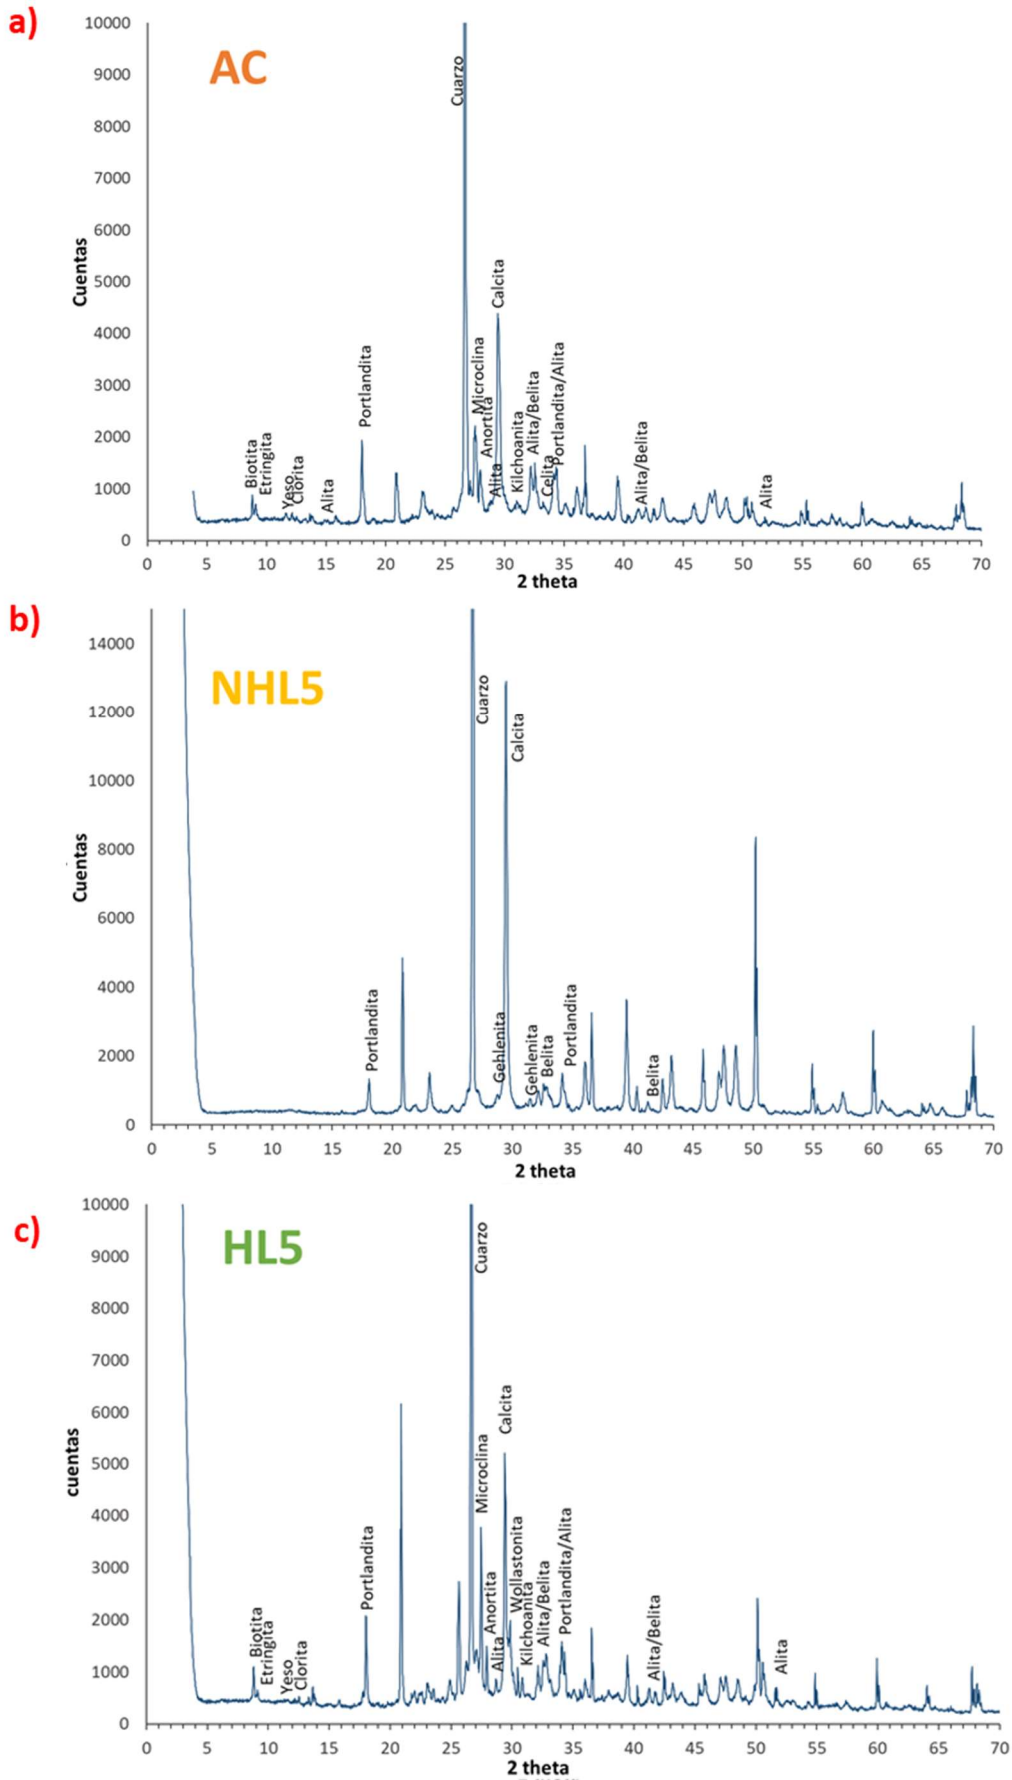
La composición de los morteros, según los difractogramas de rayos X (Fig. 28), recoge las fases minerales presentes, tanto en el árido como en el conglomerante, así como aquellas fases minerales residuales debidas a las sales incorporadas durante los ensayos de deterioro inducido. Es una técnica que complementa a la técnica de microscopía óptica (MOP) anterior.

Figura 28. Difractogramas de la fracción polvo total de los tres morteros estudiados; a) AC, b) NHL5 y c) HL5, en los que aparecen marcadas las fases minerales de los picos más representativos, antes de los ciclos de deterioro.

Tras los ensayos de deterioro inducido, en los difractogramas aparece como mineralogía nueva, las sales utilizadas en sendos ensayos. Después de los ensayos de cristalización de sales, aparece la thenardita (Na_2SO_4), que es la fase anhidra de la mirabilita ($Na_2SO_4 \cdot 10H_2O$) empleada. Además, en el caso del mortero de HL5, el yeso aumenta su presencia. Sin embargo, tras la heladicidad con sales, la presencia de la halita utilizada en el ensayo se hace muy notoria en los morteros de HL5 y NHL5 (indicativo de su mayor poder de retención). También, los morteros de AC y NHL5 presentan altos contenidos en yeso, debido posiblemente a una contaminación externa.

Del mismo modo, en todos los casos, la portlandita ha desaparecido, lo que indica que en los 3 morteros ha concluido el proceso de fraguado, después de los ensayos de deterioro.

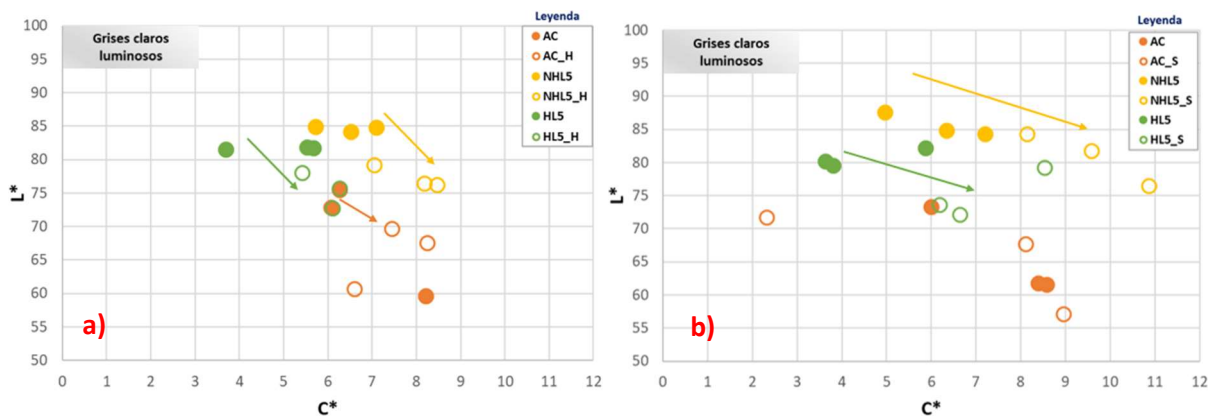
La figura 29, confirma los resultados expuestos en la tabla III. Tras los ensayos de deterioro, las muestras tienden a perder luminosidad (L^*), sin embargo, los valores de la croma (C^*) aumentan levemente, siendo más destacable ese aumento para aquellas probetas sometidas a cristalización de sales (Fig. 29b). Los valores que presentan las probetas del mortero AC son bastante dispersos.

Figura 29. Relación entre los parámetros de L^* (luminosidad) y C^* (croma) tras los ensayos de heladicidad con sales (a) y de cristalización de sales (b).

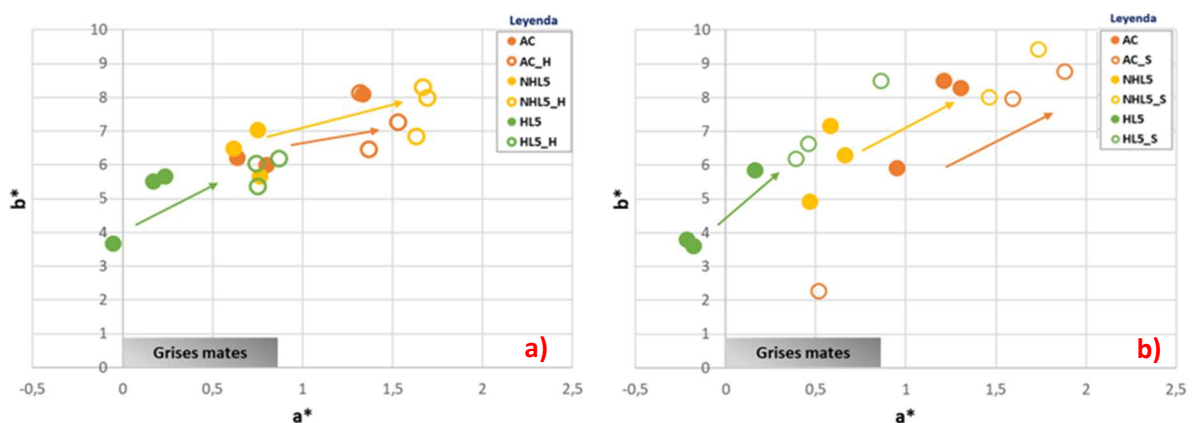
En la figura 30 se puede apreciar cómo tras los ensayos de deterioro, los valores de las coordenadas cromáticas (a^* y b^*) aumentan levemente. Ese aumento es ligeramente mayor para el caso de las probetas sometidas a cristalización de sales (Fig. 30b).

Figura 30. Relación entre las coordenadas cromáticas a^* y b^* , que determinan la cantidad de estímulo luminoso juzgado como rojo o amarillo, tras los ensayos de heladicidad con sales (a) y cristalización de sales (b).

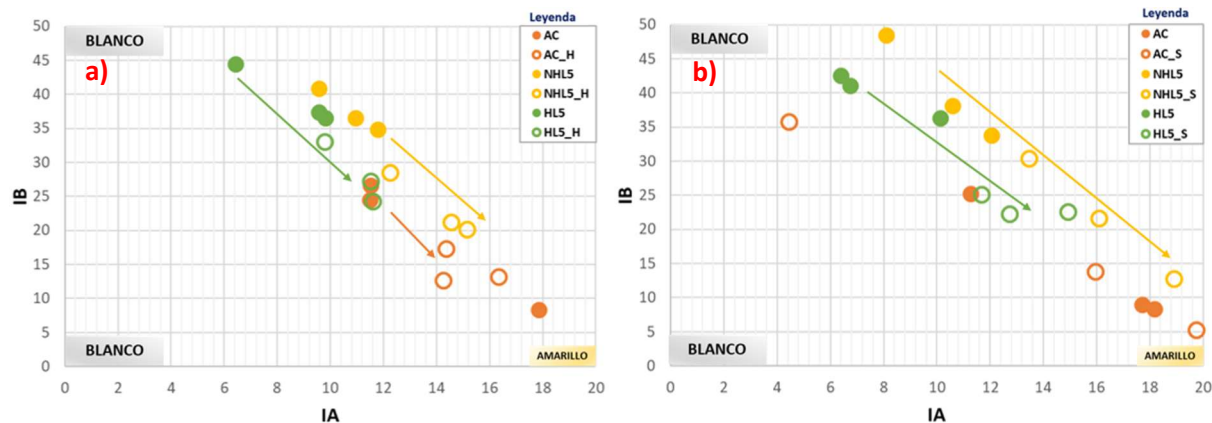
También se puede apreciar en la figura 31 como los morteros tras la degradación inducida tienden a presentar unos índices de amarilleamiento (IA) más elevados y, sin embargo, los índices de blanqueamiento (IB) se ven reducidos, por lo que amarillean perdiendo su blancura original. Los valores que presentan las probetas del mortero AC son bastante dispersos.

Figura 31. Gráficos de la relación entre los parámetros IA (índice de amarilleamiento) y IB (índice de blanqueamiento) tras los ensayos de heladicidad con sales (a) y cristalización de sales (b).

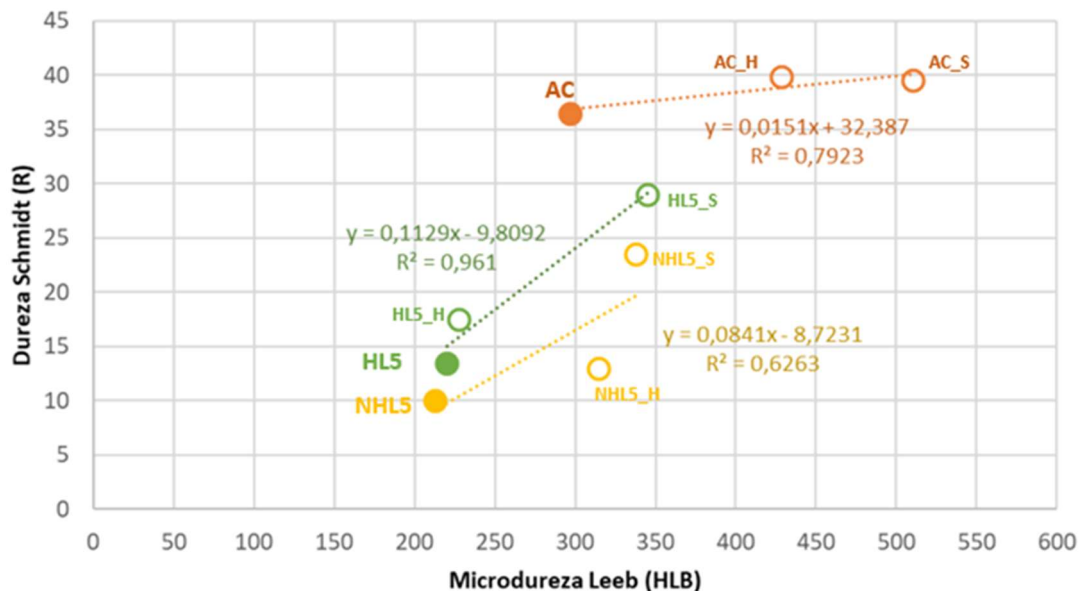
Figura 35. Relación entre microdureza Leeb (HLD) y dureza Schmidt (R) después de los ensayos de deterioro para los tres morteros hidráulicos estudiados.

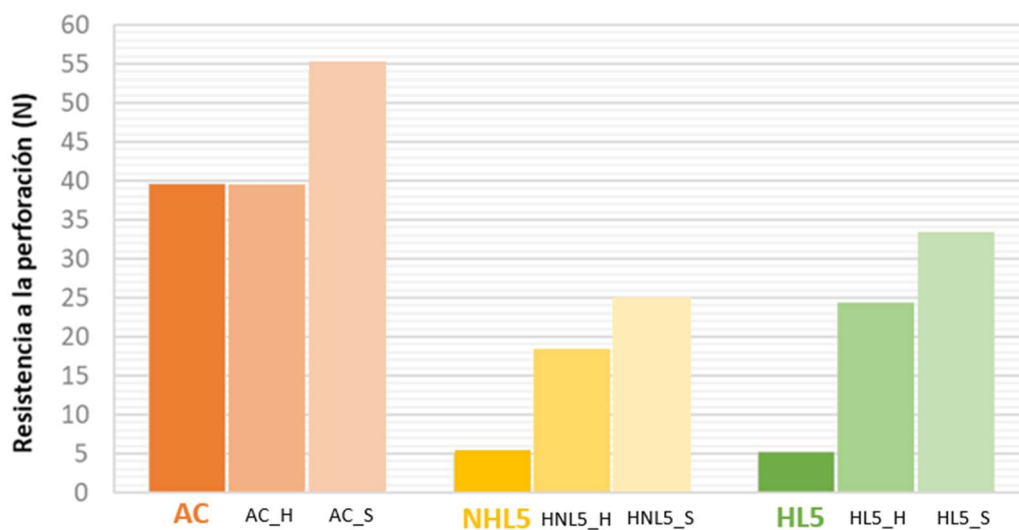
Figura 38. Resistencia a la perforación (N) para los tres tipos de morteros sometidos a los deterioros inducidos (heladicidad con sales; _H) y (cristalización de sales; _S).
