Intervención en el patrimonio del Movimiento Moderno: principios de actuación y el caso del Colegio Mayor Nuestra Señora de Luján

Fernando Espinosa de los Monteros
Espinosa de los Monteros & Arquitectos Asociados

2. La restauración de la fachada y cubierta del CMANSL

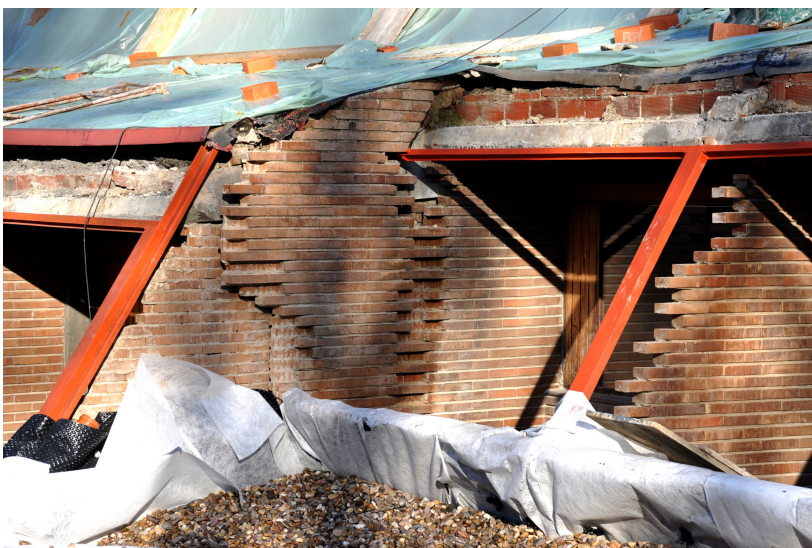
Figura 1. Vista de los paramentos de ladrillo separando las terrazas de las habitaciones durante la rehabilitación. Fuente: elaboración propia.

de la tierra del lugar se integró en nuestra arquitectura, nos llevó a través de sus formas por los paseos y jardines del exterior al interior de los edificios, en un atractivo fundido entre el paisaje y la arquitectura. Su tamaño y morfología permite usarlo con virguería en el ornamento de la arquitectura, molduras, impostas, cornisas y decoraciones y ahora sus propiedades bioclimáticas, sostenibles, económicas y de gran simpleza, le han vuelto a dar un papel relevante como piel en la arquitectura contemporánea. Fue del ladrillo de lo que se enamoraron los arquitectos Baliero y Córdova en sus viajes a España y por ello este fue el material elegido para emplear en este sitio (Figura 1).

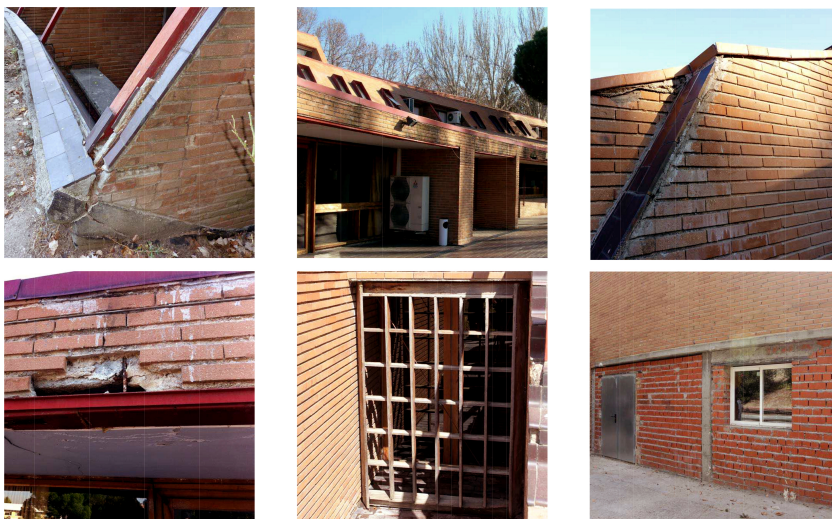
Las investigaciones patológicas de las instalaciones y las estructuras es fundamental realizarlas antes de iniciar el proyecto de intervención (Figura 2). Debemos conocer sus lesiones, su estado de conservación y el incumplimiento de la normativa en vigor, con todo ello podremos evaluar correctamente el alcance de nuestra intervención. Así descubrimos que, en relación con las instalaciones del edificio, casi en su totalidad incumplían las normativas vigentes y el código técnico de la edificación². Entendimos que plantear su sustitución por razones presupuestarias no podía contemplarse en esta fase de las obras, sino tenerse en

Figura 2. Ejemplos de patologías constructivas. Fuente: elaboración propia.

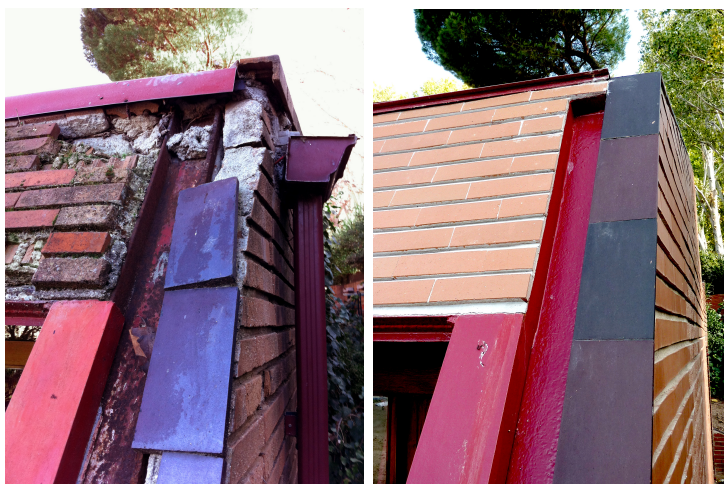
cuenta para su renovación en fases posteriores; pero, eso sí, de acuerdo con el plan director que previamente se hiciese. Por otra parte, del estudio patológico, y en relación con nuestra primera fase de intervención, descubrimos los problemas de un detalle constructivo original mal resuelto derivado del uso generalizado del ladrillo, que había provocado la descomposición del material y filtraciones de agua de forma genérica (Figura 3).

Figura 3. CMANSL. Patología detectada (izda.) y resuelta (dcha.). Fuente: elaboración propia.

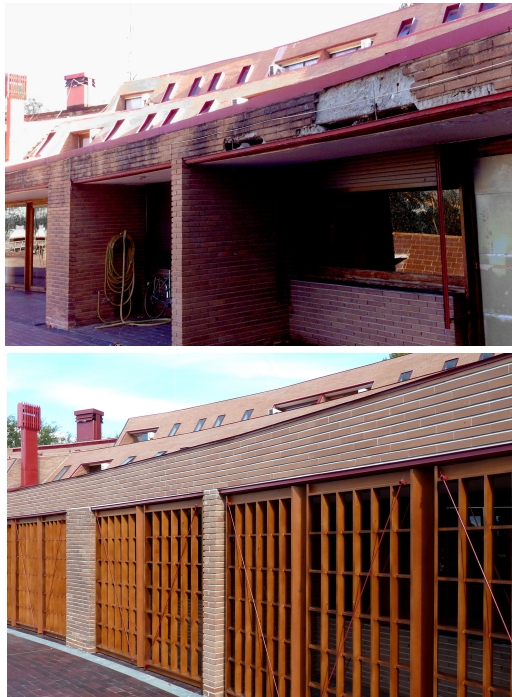
Figura 5. Galería antes (arriba) y después de la recuperación (abajo). Fuente: elaboración propia.

Es importante tener en cuenta la necesidad de documentar correctamente cualquier intervención en el patrimonio (Figura 5), cara a legar un archivo riguroso a las futuras generaciones de arquitectos e investigadores que intervengan en el monumento. El *Documento de Madrid*, describe y recomienda claramente lo referente a este aspecto y que podemos comprobar en los artículos que transcribo y que de ello hacen referencia:
