EL MUSEO FEDERICO SILVA DE SAN LUIS DE POTOSÍ COMO
EXPONENTE INTERNACIONAL DE ESCULTURA CONTEMPORÁNEA
EN MEXICO: EVALUACIÓN DE RIESGOS Y PROTOCOLOS DE
ACTUACIÓN

INTRODUCCIÓN

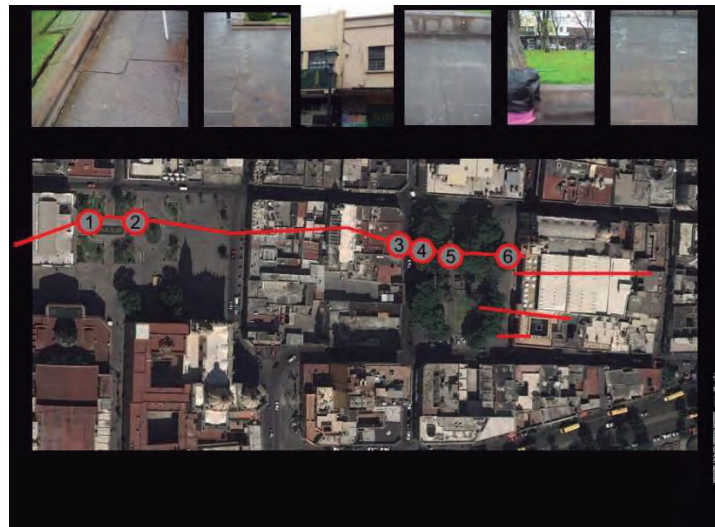
Hay un total de 22 fallas registradas que afectan el suelo de San Luis Potosí, siendo llamada *Falla iglesia del Espíritu Santo–Museo Federico Silva* (FIES-MFS), que afecta directamente al museo (Figura 2). La falla que produce los daños observados en la estructura del edificio se asocia al sistema de fallamiento NW-SE y se presenta desde el Museo de la Máscara (ver falla Museo de la Máscara) hasta cerca de la calle de Reforma, cruzando la Iglesia del Espíritu Santo y el Museo Federico Silva. Este segmento de la falla parece ser el más activo ya que los daños registrados en la Iglesia del Espí-

ritu Santo y el Museo Federico Silva son más severos por lo que se considera de mayor riesgo. Los agrietamientos, que algunas veces son de tensión, se presentan tanto en pisos como en paredes, techos y azoteas, siendo estos de una anchura que va desde unos cuantos milímetros hasta algunos centímetros.

Fig. 2. Localización de la falla Iglesia del Espíritu Santo - Museo Federico Silva en San Luis de Potosí, México. (Fotografía y dibujo: Fernando Torre Silva, 2005)
