LAS TERMAS LEGIONARIAS DE LEÓN. ANÁLISIS E INTERPRETACIÓN ARQUEOLÓGICA DE SU ÁNGULO SURESTE

Legionary fortress baths of León. Analysis and archaeological interpretation of its southeast corner

Ángel MORILLO CERDÁN*, Rosalía DURÁN CABELLO* y Victorino GARCÍA MARCOS**

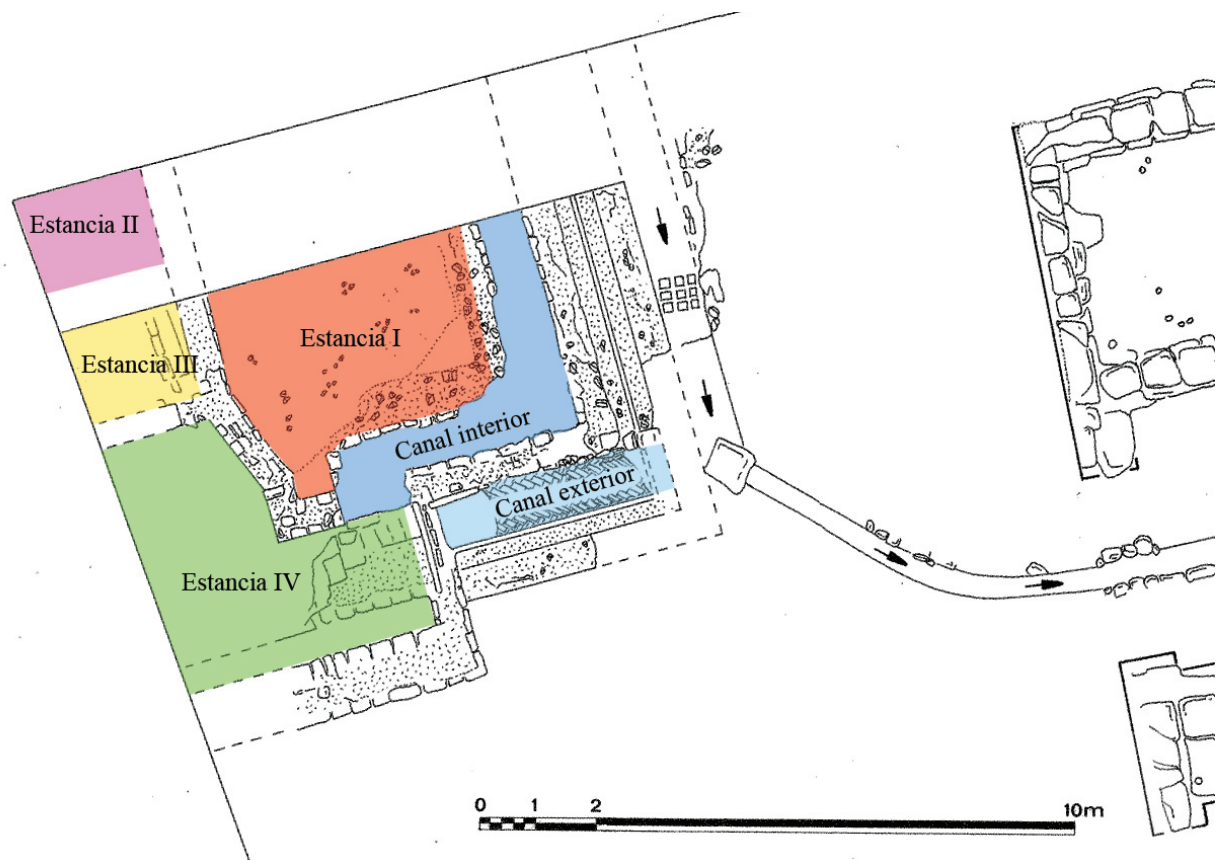
FIG. 2. *Planimetría de la intervención arqueológica en el Sector Termas de Puerta Obispo (a partir de Morillo y Durán con tonalidades añadidas).*

constructivas y materiales, este ámbito constructivo se encontraba en relación con las termas legionarias subyacentes bajo el templo gótico (Fig. 2). El avance de las excavaciones fue revelando diferentes construcciones y rellenos, que evidenciaban una ocupación continuada e intensiva desde el s. I d. C. hasta el s. XIII. Su interpretación se veía dificultada por la gran complejidad constructiva, debido a la superposición de estructuras de diferentes épocas asociadas a unidades estratigráficas tanto negativas como de relleno. Todas ellas estaban cubiertas por una capa de regularización de tierra con abundantes materiales cerámicos y constructivos modernos y contemporáneos, depositada con posterioridad al derribo de la puerta gótica a comienzos del s. XIX –UE 5000–.

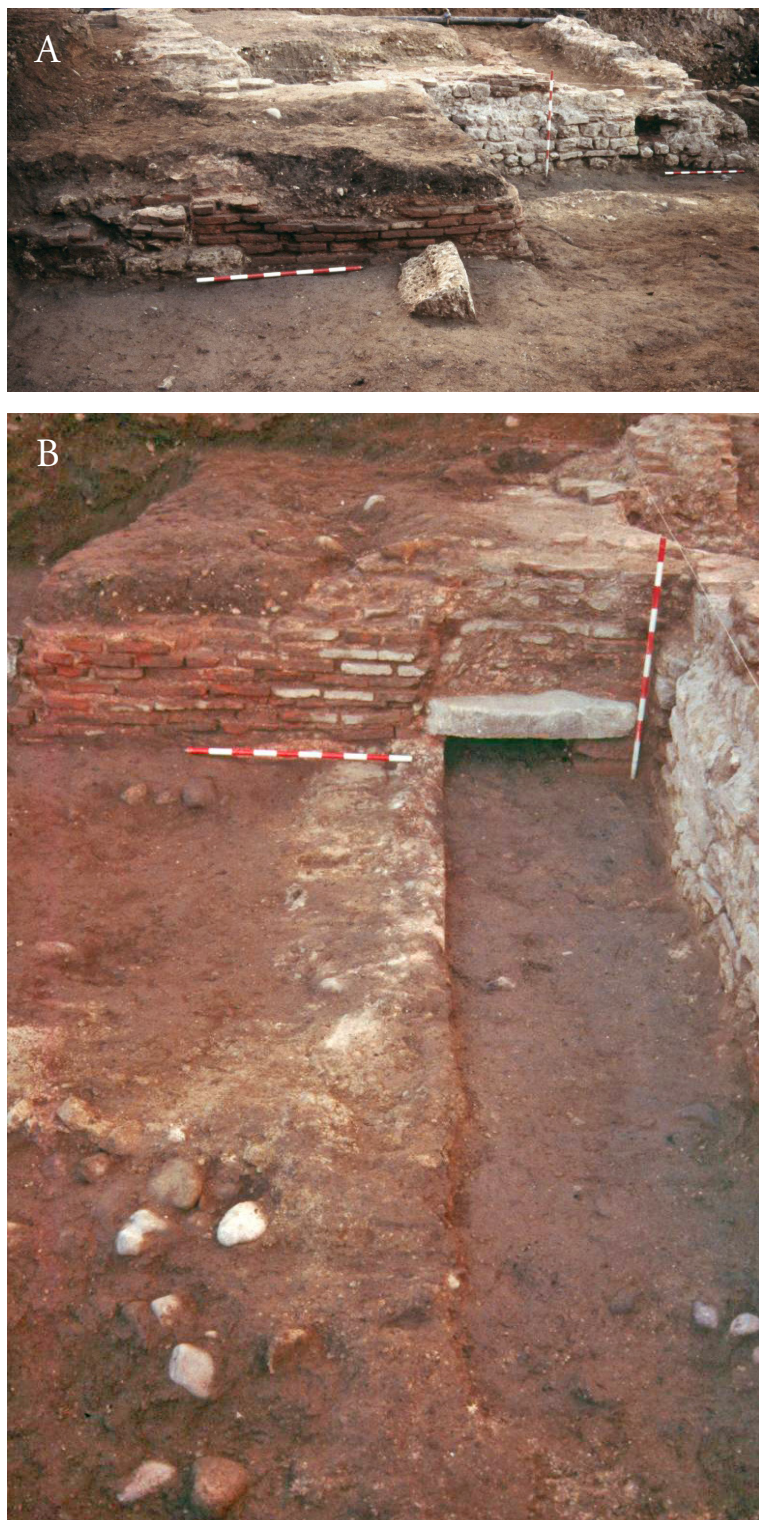
FIG. 3. A) Vista general de las excavaciones desde el lateral S; B) excavación del canal exterior de las letrinas –UE 5043– desde el E (García Marcos).

yuxtapuestos con diferentes fábricas, que se pueden adscribir al menos a tres fases constructivas (Fig. 3A y B). Uno de los aspectos que debemos destacar es que en realidad más que ante muros propiamente dichos estamos ante cimentaciones e infraestructuras, ya que el alzado conservado de los paramentos en ningún caso superaba los 0,40/0,50 m. Las limitaciones de este tipo de información resultan evidentes de cara al conocimiento de las estancias a nivel de suelo. Sin embargo, la desaparición de los pavimentos y alzados de los muros permite conocer con mucho mayor detalle la secuencia constructiva del edificio, algo de enorme importancia para el caso de edificaciones con numerosas reformas y readecuaciones a nivel de infraestructuras, como suelen ser las termas romanas. Este aspecto no es posible verificarlo en edificios mejor conservados, ya que sería preciso desmantelar los

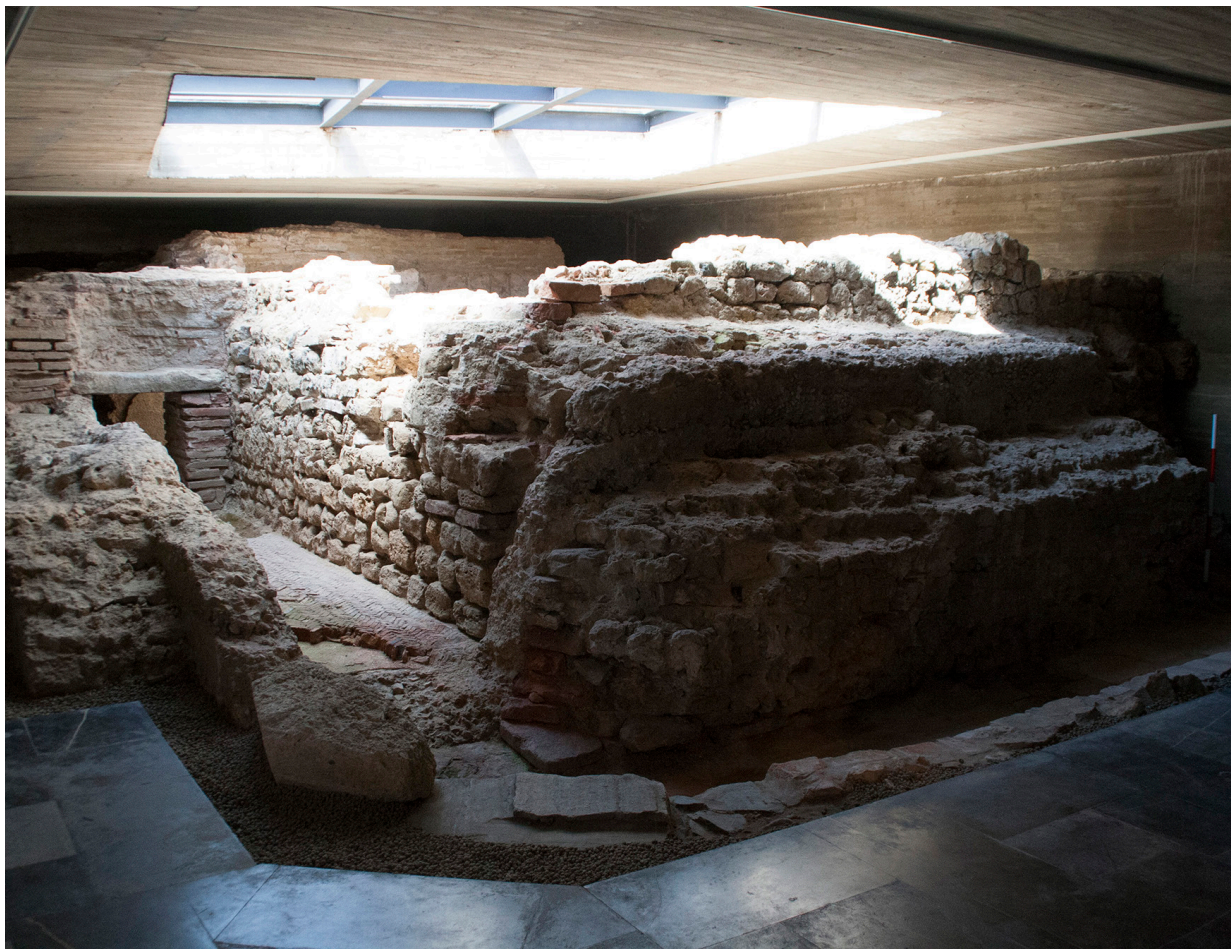
FIG. 6. Restos musealizados e integrados en la cripta arqueológica de Puerta Obispo (Morillo y Durán).

Los tres muros que definen este espacio -UUEEMM 5008, 5020 y 5044- se han conservado enrasados hasta una altura de 1,24 m, fruto de una labor de nivelación a posteriori, en relación con la ejecución de la siguiente fase constructiva (Figs. 6 y 7).

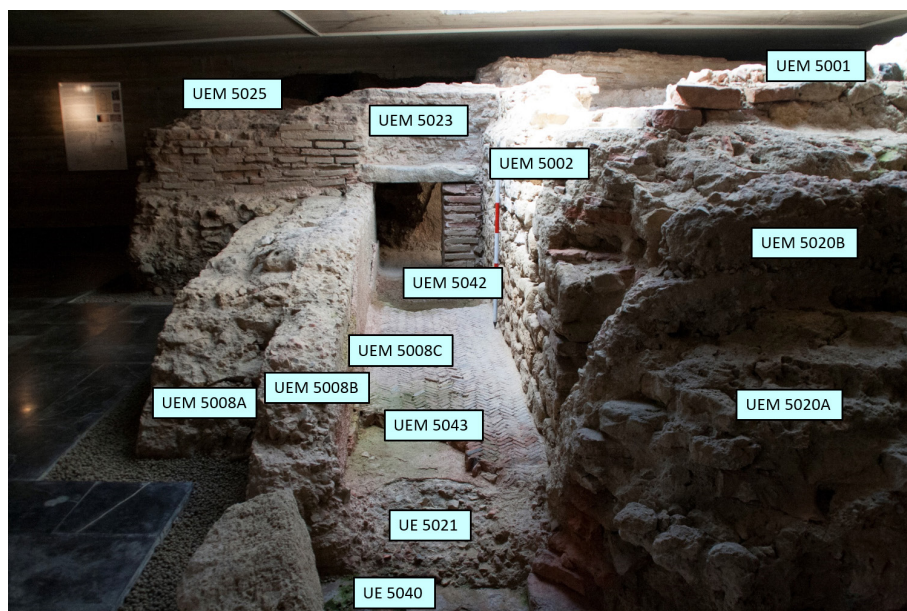
FIG. 8. Esquina SE del alveus del frigidarium desde el E; se aprecia el lateral meridional de la piscina –UEM 5008 = UEM 5020– con sus diferentes unidades constructivas, también enrasado durante la erección de las letrinas. La zona más meridional de dicha piscina quedó convertida en ese momento en una cloaca exterior –UE 5043–, al construir el muro de mampostería UEM 5002. Al fondo se aprecian estructuras de ladrillo correspondientes a la tercera fase constructiva (Morillo, Durán y Martín Hernández).

Los tres muros estaban asociados a un pavimento de *opus spicatum* -UE 5021-, dispuesto sobre un grueso forjado -unos 30 cm- de *opus caementicium* -UE 5053-, encima del cual se vertió una lechada de hormigón hidráulico -UE 5054-, compuesta por dos estratos bien diferenciados, el inferior de cal -UE 5054B- y el superior de mortero con abundante ladrillo machacado -UE 5054A-, cuyas propiedades hidrófugas fueron explotadas al máximo. Los ladrillos del *opus spicatum*, muchos de ellos recuperados en estratos de relleno posteriores, presentan unos módulos que oscilan entre 8 y 10,5 cm de longitud, 3,5 y 4,5 cm de anchura y 2,2 y 3 cm de grosor (Morillo y Salido, 2013: 159). En el ángulo de unión con el muro, para evitar las filtraciones, el pavimento se dotó con la consabida moldura en cuarto de bocel en el ángulo de unión con la pared -UE 5055- (Fig. 8).

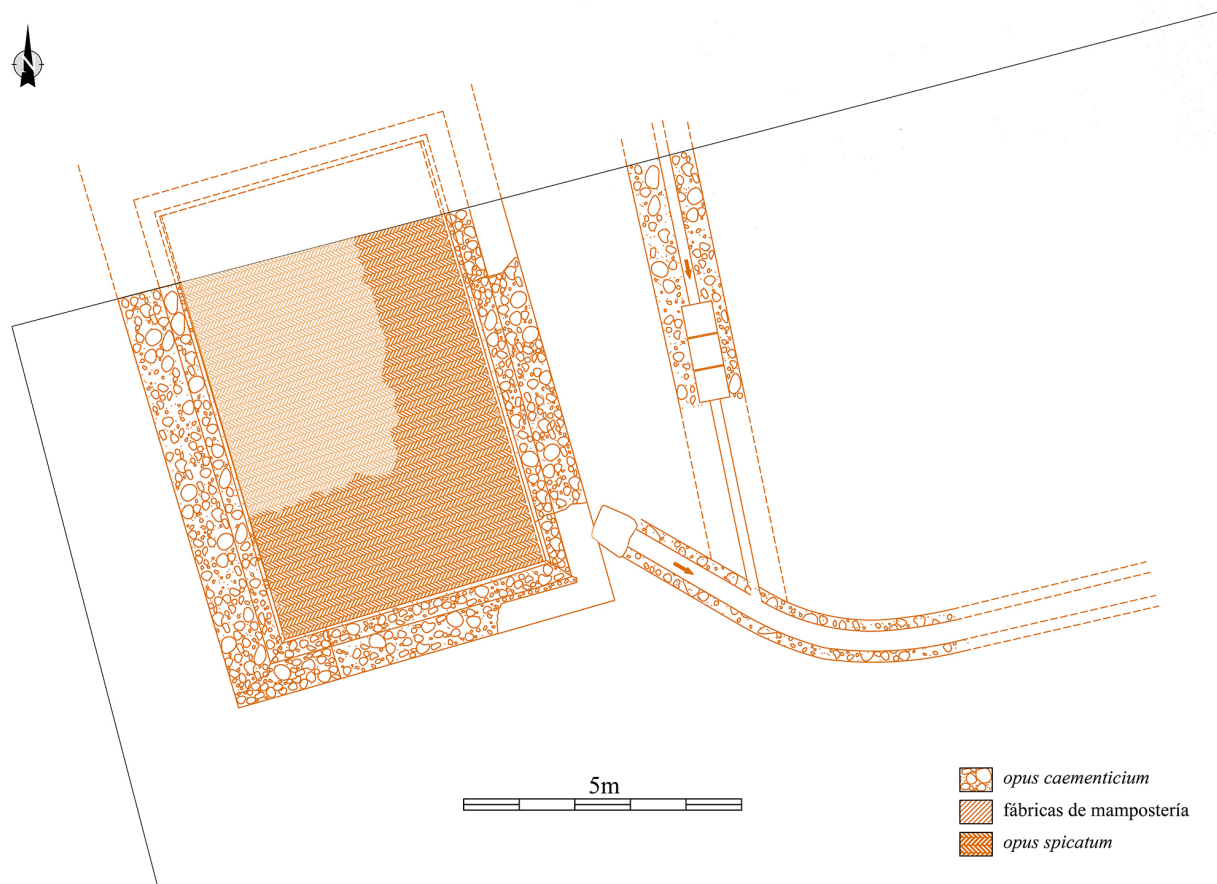
FIG. 9. Reconstrucción planimétrica de la primera fase constructiva –piscina del frigidarium– (Morillo, Durán y Martín Hernández).

cálculo de modulación, lo que arrojaría una longitud aproximada de unos 7,70 m –26 pies–, contando los escalones de acceso (Fig. 9).

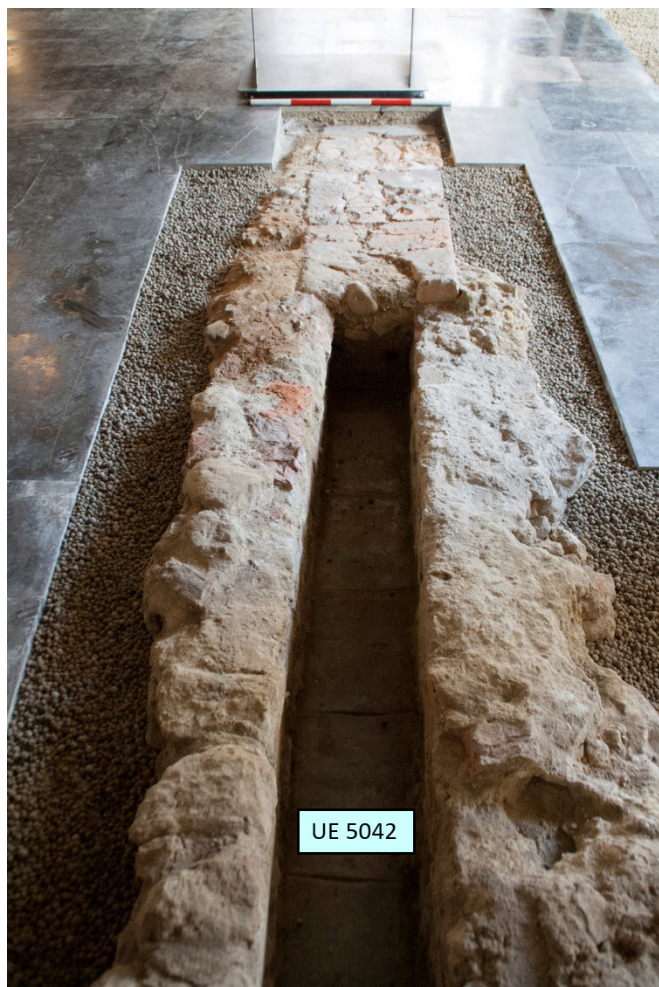
FIG. 10. Cloaca N-S en fuerte pendiente bajo la via sagularis –UE 5042– (Morillo, Durán y Martín Hernández).

Aunque no ha sido posible correlacionarla desde el punto de vista estratigráfico, a esta primera fase constructiva parece corresponder también una cloaca –UE 5042–, que discurre en dirección N-S a 3 m del lateral oriental del *frigidarium*. La anchura del canal es 20 cm, pavimentado en este caso con ladrillos rectangulares tipo *lydion* –38 x 20 cm– y cubierto con ladrillos sesquipedales –45 x 45 cm–. Tanto su pendiente, más de 6°, que nos indica el acusado desnivel en esta zona de la *via sagularis*, como su posición espacial nos permiten vincularla con el edificio termal primitivo (Fig. 10).

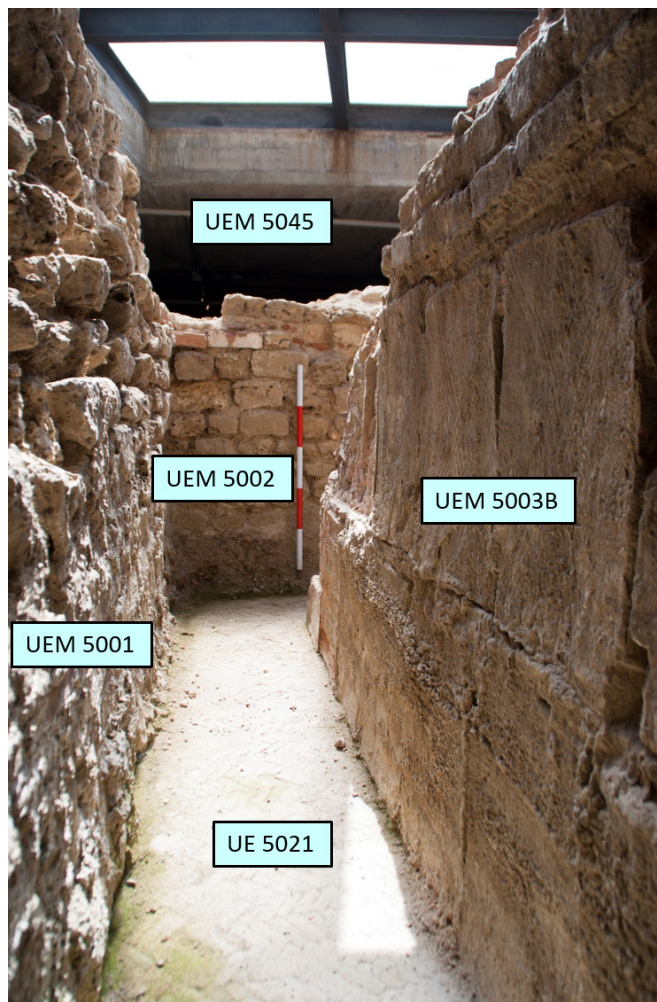
FIG. 13. Ángulo SE del canal interior de la letrina -UE 5045- visto desde el norte, delimitado por el muro UEM 5001 y el ci- miento de apeo del banco de las letrinas UEM 5003, forrado por dos hileras de tégulas -UEM 5003B = 5004B- y con varias hiladas de ladrillo superpuestas. El suelo de opus spicatum de la piscina precedente -UE 5021- es la base del canal. Se aprecian dos niveles de concreciones calcáreas en la tégula inferior (Morillo, Durán y Martín Hernández).

agua (Fig. 13). Probablemente esta canalización se prolongaba en el lateral norte de la estancia, adosada a su muro perimetral, describiendo un nuevo codo de 90° para formar una “U” con los laterales anteriores, si bien la excavación no pudo continuarse hasta comprobar dicho extremo. Tampoco pudo constatarse el cierre septentrional de la estancia, así como su conexión con el ámbito que se encontraba inmediatamente al N.

suelo interior de la cámara delimitada por el canal UE 5045 intestaban por el oeste con un muro de dirección norte-sur -UEM 5030- que cerraba este ambiente, ubicado a 3,10 m y paralelo al cimiento UEM 5003. Queda muy poco de su alzado, pero se conserva completo a nivel de cimentación. El muro presenta unos 0,74 m de anchura y estaba interrumpido en su lado meridional por un vano de 1,04 m de luz, del que se conserva el umbral, situado a la misma altura que el pavimento desaparecido que hemos descrito más arriba. Su sistema constructivo consistía en un aparejo regularizado y nivelado mediante hiladas de ladrillo, todo ello trabado con mortero de excelente calidad. Fue trabajado como un muro visto para posteriormente rellenarlo con tierra. La parte superior del cimiento UEM 5004 monta unos 20 cm sobre el umbral del vano, prueba de que todo el conjunto se realizó de forma contemporánea. La cara oeste del muro -UEM 5030- se apoyó directamente en el lateral de la antigua piscina, enrasándola a la altura del suelo de uso de la estancia (Fig. 13).

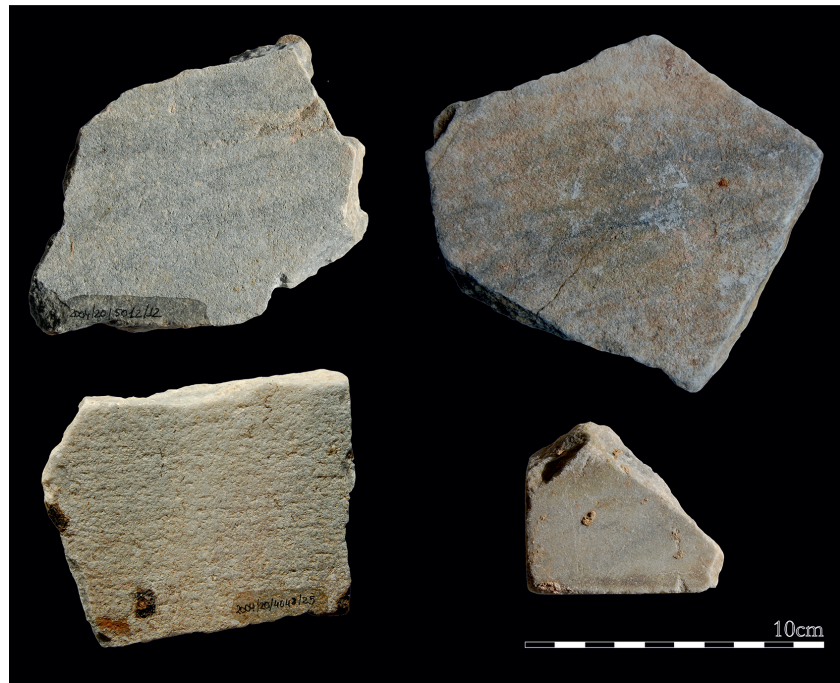
FIG. 17. *Diversos restos de placados marmóreos recuperados durante las intervenciones arqueológicas en Puerta Obispo, pertenecientes tal vez al zócalo de la antecámara de las letrinas (Morillo y Salido, 2013).*

en recodo, así como puertas o cortinas. En el caso que nos ocupa, la habitación que queda al o del muro divisorio –UE 5030– se interpreta como un vestíbulo o antecámara de las letrinas propiamente dichas. Su anchura es 1,45 m –5 pies–, mientras de su longitud solo se conservan unos 5,14 m de los 6,22 m que debió tener, presumiblemente la misma que la estancia aneja. La entrada a esta antecámara debió encontrarse necesariamente en el ángulo NO, que no se ha excavado. Estaba decorada con un zócalo de placados marmóreos –UE 5007C– y pavimentada con losas de piedra, conservadas en su lado meridional –UE 5039– (Fig. 17).

Restos de placas de escaso espesor –1,5/2 cm–, correspondientes a placados marmóreos procedentes de las canteras de Estremoz, se han localizado descontextualizados y en estado fragmentario en paquetes estratigráficos que van desde mediados del s. III hasta época medieval, reconocidos durante el proceso de excavación (Morillo y Salido, 2011-2012: 618). Resultaría muy sugerente poder asociar dichos materiales con la decoración arquitectónica de este paramento.

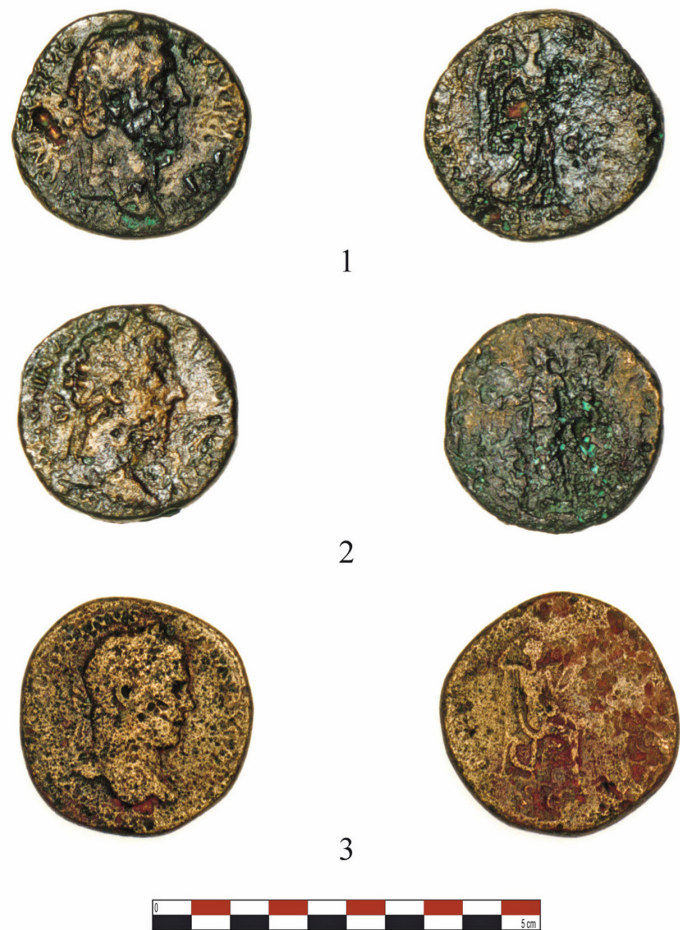
FIG. 20. *Algunas de las monedas procedentes de la UE 5017B: 1) sestercio de Antonino Pío (RIC III, p. 119, n.º 717); 2) sestercio de Marco Aurelio (frustra); 3) sestercio de Caracalla (RIC IV-1, p. 290, n.º 480) (Morillo y Gómez Barreiro, 2006).*

sin duda a la presencia de material orgánico y humedad. Este estrato se apoya directamente sobre el pavimento de *opus spicatum* que constituye la base del canal. Dicho relleno no proporcionó materiales arqueológicos, a excepción de un conjunto de monedas hallado en su zona basal, justo en el contacto con el suelo, donde la tierra adquiriría una tonalidad verdosa –UE 5017B–. Nos hallamos sin duda ante el nivel de uso del canal de la letrina, donde se acumuló un residuo sólido dentro del que se encontraban los hallazgos numismáticos perdidos por los usuarios de la instalación. El marco cronológico que proporciona dicho numerario, entre el que se hallaron piezas de Domiciano (RIC II, p. 189, n.º 277 y ss.), Adriano (RIC II, p. 412, n.º 569; RIC II, p. 441, n.º 796; RIC II, p. 442, n.º 809; RIC II, p. 448, n.º 851; RIC II, p. 475, n.º 1017), Antonino Pío (RIC III, p. 119, n.º 717), Marco Aurelio (frustra) y Caracalla (RIC IV-1, p. 290, n.º 480) (Morillo y Gómez Barreiro, 2006: 288-289, cf. catálogo de monedas, León) avala un uso continuado de las mismas desde el periodo flavio hasta la primera mitad del s. III d. C., momento en que la letrina dejó de estar en uso (Fig. 20).

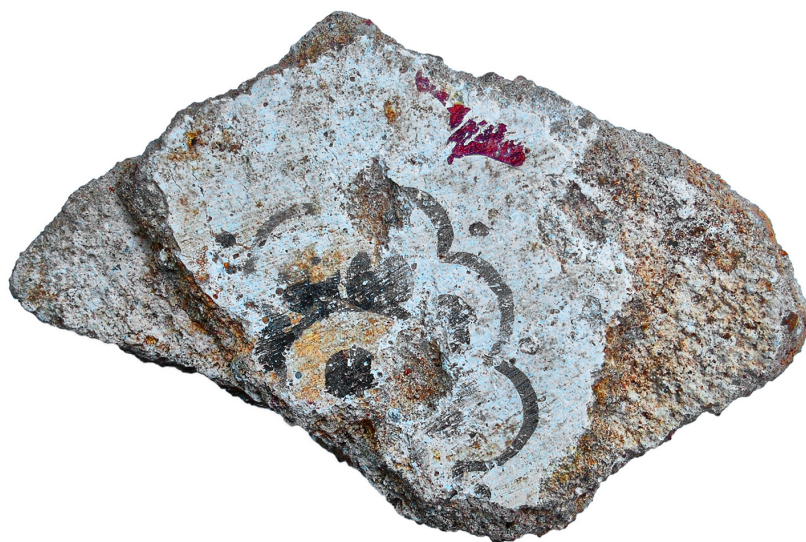
FIG. 21. Fragmento de decoración pictórica con roseta octopétala procedente del nivel de relleno UE 5028; tal vez puede relacionarse con la decoración de la estancia de las letrinas o su antecámara (Morillo, Durán y Martín Hernández).

de relleno –UE 5028–, que amortizó parte de la decoración de las letrinas en una fase posterior. Algunos fragmentos avalan la presencia de ornamentación floral, entre la que destaca una roseta octopétala realizada a compás con borde en negro y relleno interior en ocre, que formaría parte de una cenefa calada (Fig. 21). Barbet asocia este motivo al IV Estilo, llevándolo al finales del s. I d. C. (Barbet, 1981: 918 y 945-947, fig. 2, n.ºs 15a y c), aunque su presencia en contextos neronianos como la *Domus Transitoria* avala su aparición en un momento algo anterior. El paralelo más semejante procede de un *frigidarium* de las termas

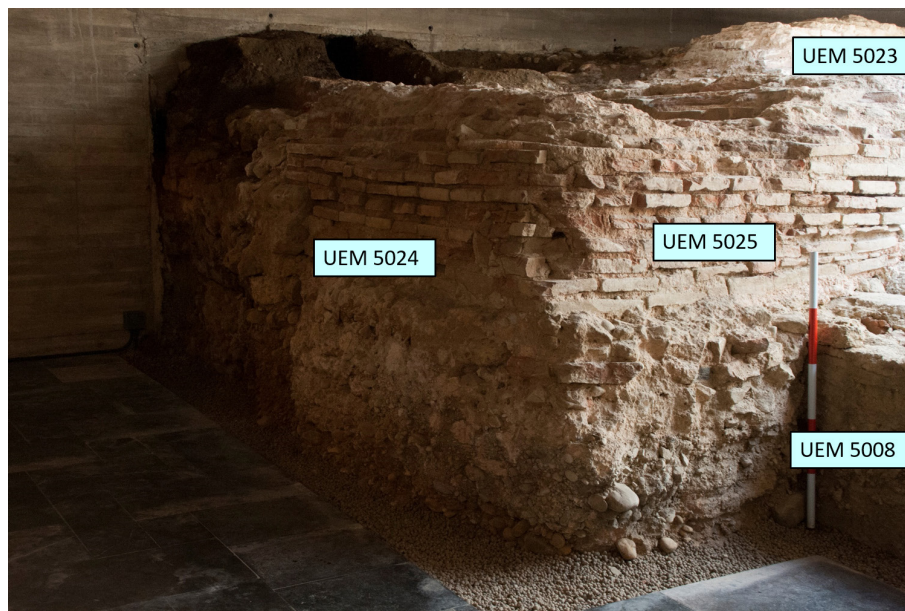
FIG. 22. Lateral meridional del edificio, tal y como se encuentra actualmente musealizado (UEEEMM 5025 y 5024); se aprecia tanto el cimientado de opus caementicium, actualmente a la vista, como su alzado en opus testaceum que corresponde a la tercera fase constructiva (Morillo, Durán y Martín Hernández).

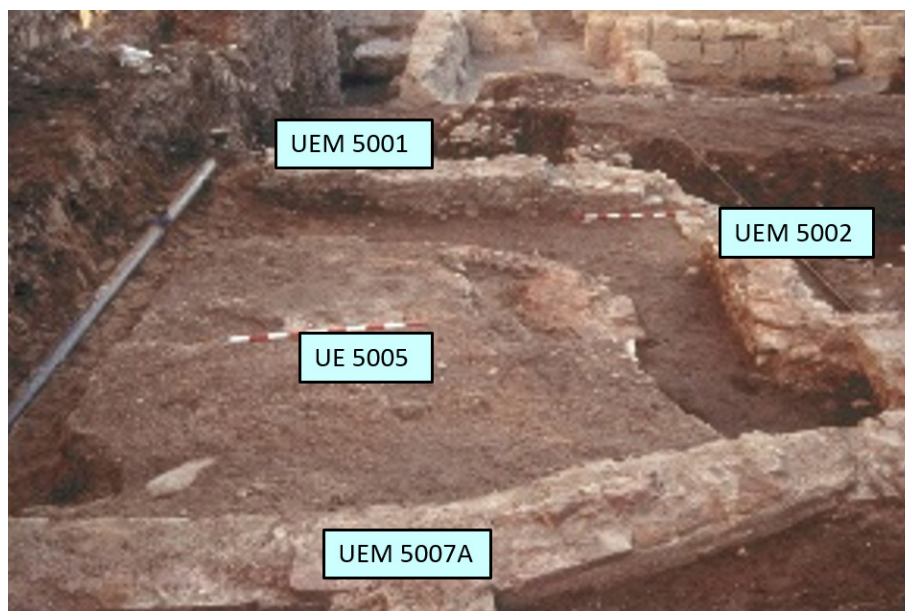
FIG. 23. Vista general de la excavación desde el O en la que se aprecian los restos de la tercera y última fase constructiva, asociados a un suelo de cocciopesto (UE 5005), que cubría toda la superficie ocupada por las antiguas letrinas y su antecámara, incluido el canal de evacuación, donde los procesos posdeposicionales lo han hecho desaparecer. Posteriormente, dicho suelo se levantó por completo para comprobar la estratigrafía subyacente (García Marcos).

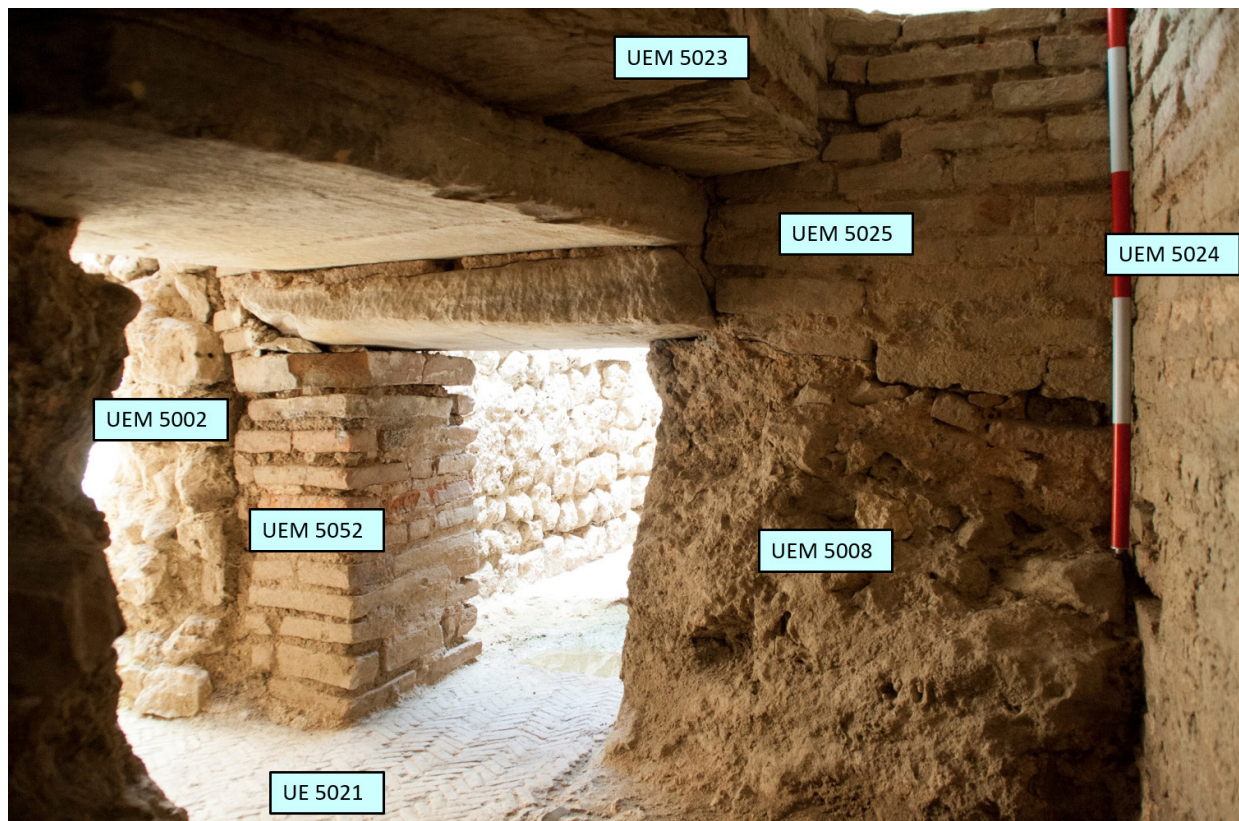
FIG. 25. Vista general del sector meridional de la excavación, completamente modificado durante la tercera fase constructiva, durante la cual se abre un nuevo colector (UE 5026) y se reconstruyen los muros en ladrillo. Al fondo se aprecia la superposición de losas que actúan como cargadero y soportan el forjado del patio UE 5023. El jalón se apoya en el muro perimetral de la antigua piscina del frigidarium, roto y arrasado para encajar la nueva cloaca UE 5026 (Morillo, Durán y Martín Hernández).
