**INFLUENCIA DEL  
RECUBRIMIENTO CERÁMICO EN  
LA RESISTENCIA A LA FRACTURA  
DE PUENTES POSTERIORES DE  
ÓXIDO DE CIRCONIO**

**TRABAJO DE INVESTIGACIÓN**

**Máster en Ciencias Odontológicas**

**2012**

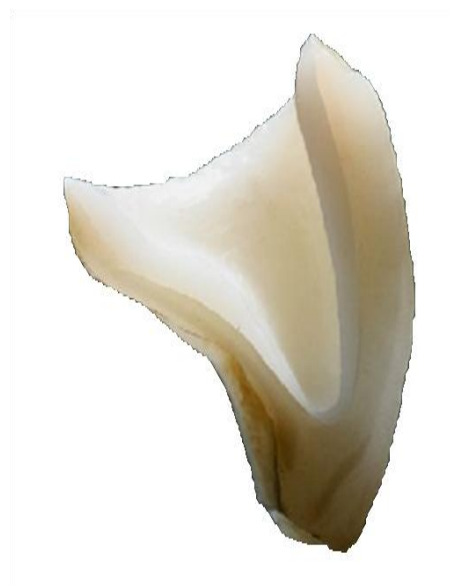
Fig 1.1. Corona totalmente cerámica

Se consideran materiales cerámicos aquellos productos de naturaleza inorgánica, formados mayoritariamente por elementos no metálicos, que se obtienen por la acción del calor y cuya estructura final es parcial o totalmente cristalina.(Fig 1.1)

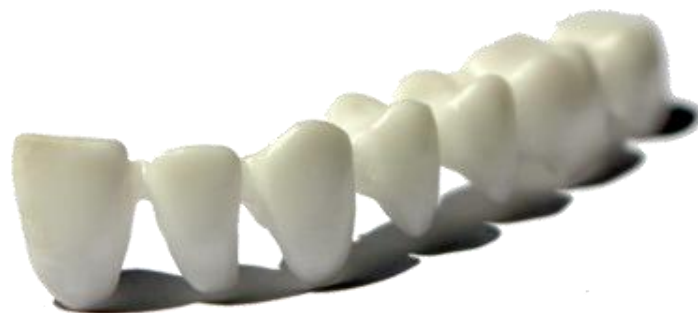
Fig 1.2. Estructura de óxido de circonio

El óxido de circonio se considera que ofrece mayor resistencia, dureza y fiabilidad que el resto de materiales cerámicos debido a su mecanismo de transformación de fase.<sup>(16)</sup> (Fig 1.2) Sin embargo, debido a la opacidad del circonio, éste tiene que ser recubierto con una cerámica de recubrimiento feldespática más translúcida que mejore la estética.<sup>(21)</sup>

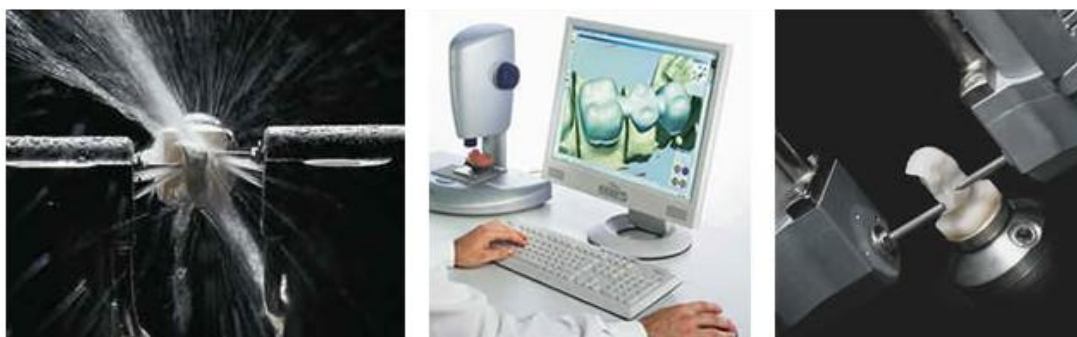
Fig 1.3. Sistemas CAD/CAM

De esta manera, los sistemas CAD son dispositivos compuestos por un escáner de múltiples ejes que varían según el fabricante y un ordenador con una aplicación de diseño, y los sistemas CAM son dispositivos compuestos principalmente por una fresadora. Generalmente, y aplicando la filosofía CAD-CAM al mundo dental, los sistemas CAM por sí solos no tienen ninguna funcionalidad si no van acompañados de un sistema CAD. (Fig 1.3)

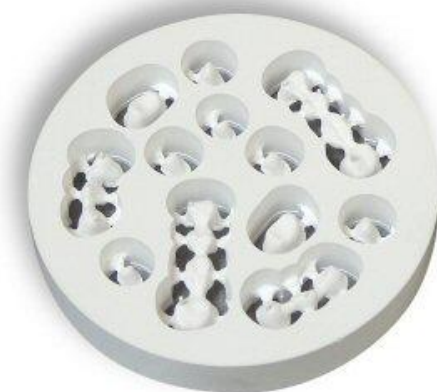
Fig 1.4. Bloque de circonio sinterizado

- Fresado de un bloque cerámico completamente sinterizado. (Fig 1.4)
- Fresado de un bloque cerámico presinterizado y tratamiento posterior mediante alta sinterización o infiltración vítrea.

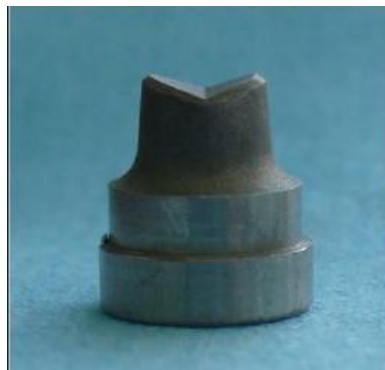
Figura 4.2. Detalle del muñón mecanizado

Se confeccionaron 80 muñones que simulaban un premolar tallado para pilar de prótesis fija con un contorno circular. Se realizaron los muñones en acero inoxidable, que ofrece la suficiente resistencia a la deformación frente a las fuerzas que se les iba a someter. (Fig 4.2)

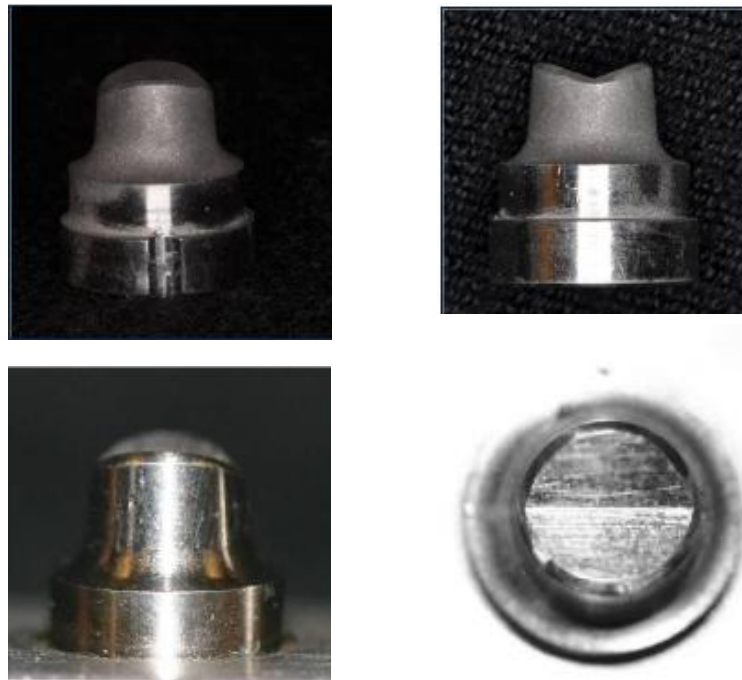
Figura 4.3. Vista de los muñones desde diferentes perspectivas

En los muñones confeccionados se pueden distinguir tres partes: (Fig 4.3)

- Línea de terminación del margen gingival en chamfer de 120 grados y 1mm de profundidad en todo el contorno.
- Conicidad de los pilares de 6°.
- Todos los ángulos vivos fueron redondeados.
- La altura total de los muñones era de 10 mm, mientras que la altura clínica de los muñones era de 5mm en la zona más alta de la cúspide.

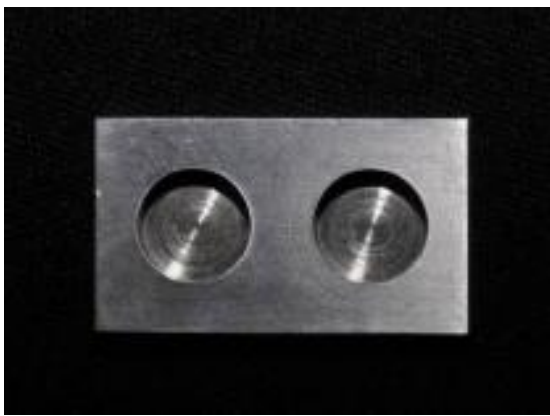
Fig 4.4. Bases de acero

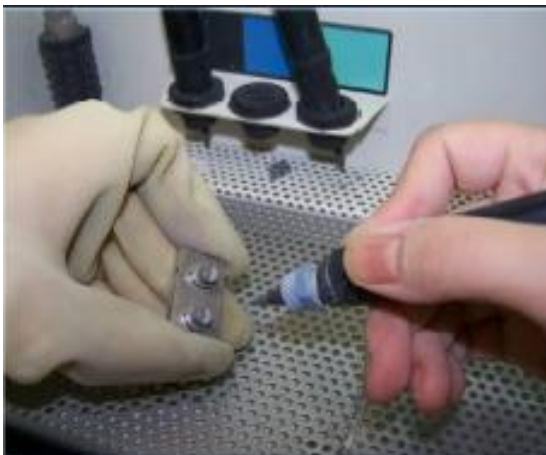
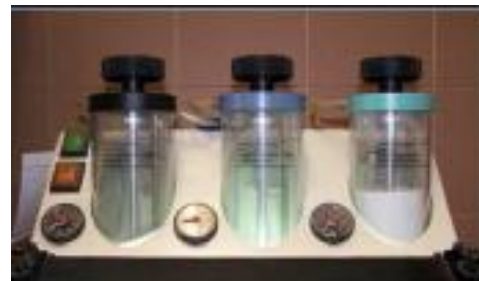
Fig 4.6. Chorreado de una probeta con óxido de aluminio de 100µm.

Los muñones fueron chorreados con partículas de óxido de aluminio de 100µm (Ivoclar®) para eliminar los brillos del acero y permitir una lectura correcta de los escáneres. (Fig 4.6)

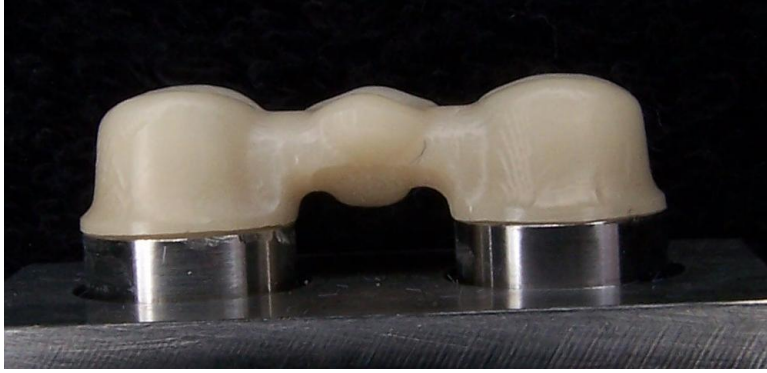
Fig 4.10. Estructura final del sistema Lava

La sistemática descrita se repitió hasta elaborar las diez estructuras núcleos de puentes Lava™ All Ceramic System requeridos para la realización de esta investigación; siendo llevado a cabo por el mismo operador en todos los casos. En el laboratorio Prótesis S.A. (Madrid).

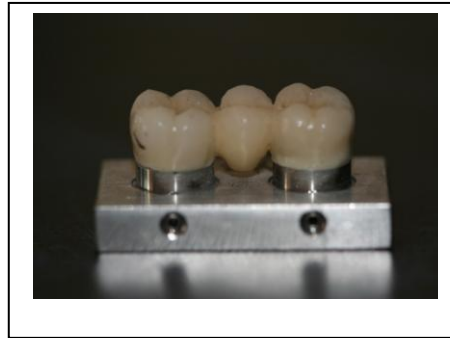
Fig. 4.15. Puente emax ZirCAD terminado

Finalmente se realizó el glaseado a 724 °C. obteniéndose los puentes terminados (Fig 4.15).

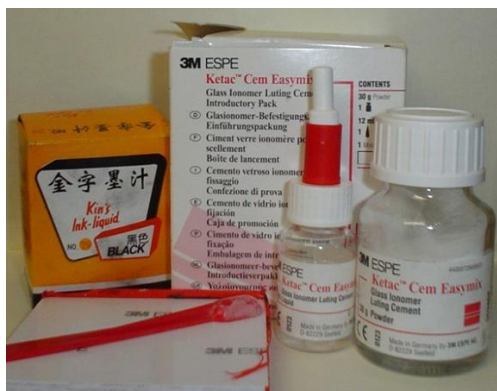
Fig 4.16. Cemento empleado (Ketac®Cem EasyMix, 3M- ESPE).

El agente cementante empleado fue un cemento de vidrio ionómero 284 en su presentación para mezcla manual, compuesto por polvo-líquido (Ketac®Cem EasyMix, 3M- ESPE). (Fig 4.16)

La mezcla del cemento se realizaba respetando las instrucciones del fabricante, espatulando el polvo y el líquido sobre el bloque de mezcla hasta obtener la consistencia ideal.

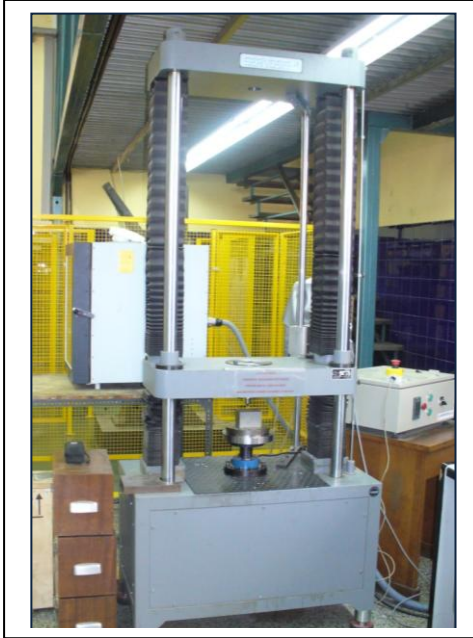
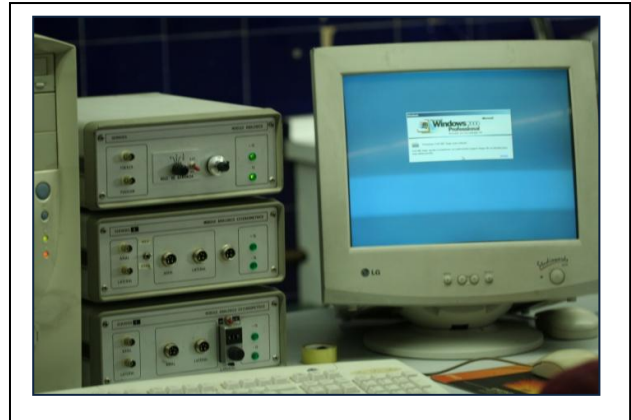
Fig 4.20 y 4.21. Unidad para el ensayo mecánico y equipo informático que registra los datos

- Un equipo de medida y control, conformado por un PC y software de control PCD2K, conectado al anterior, que registra los datos (Fig 4.21)

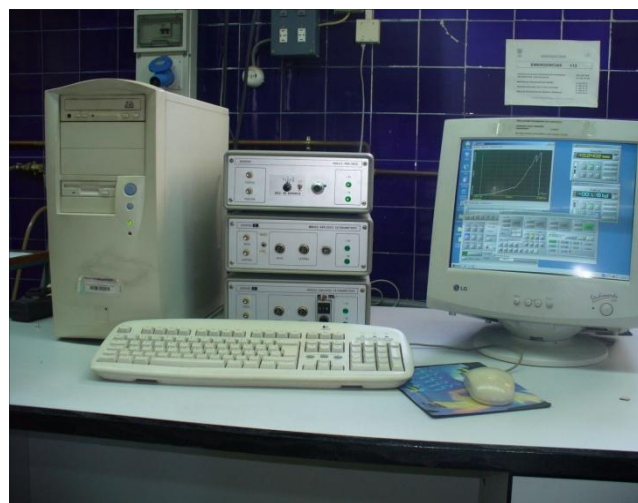
Figura 4.23. Equipo informático registrando los

Los resultados fueron recogidos por el ordenador (Fig 4.23), y mediante un programa informático, se obtuvieron las curvas de tensión/deformación.

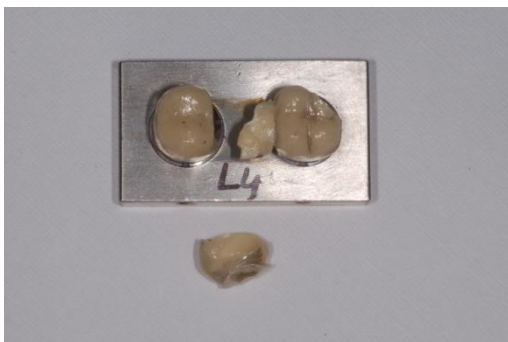
Fig 5.4. Fractura de la probeta L4

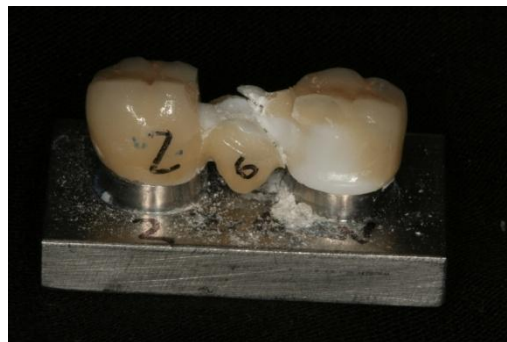
Fig 5.5. Fractura de la probeta Z 6

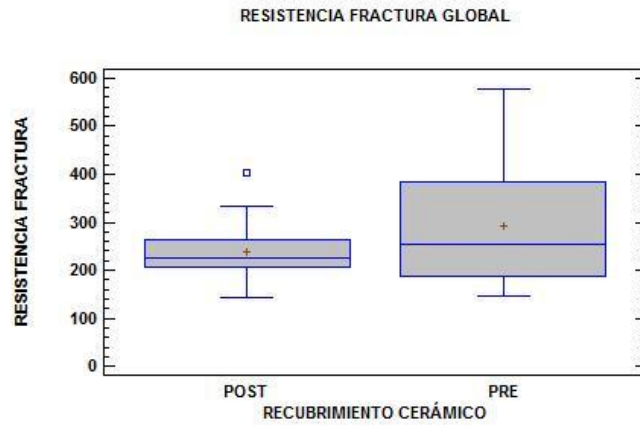
Fig. 5.6. Box plot de la resistencia a la fractura de los núcleos y los núcleos con el recubrimiento cerámico independientemente del grupo.

Cuando se analizó la resistencia a la fractura global de los núcleos de óxido de circonio y de los núcleos con la cerámica de recubrimiento sin tener en cuenta el sistema cerámico, se observó que los núcleos presentaban una resistencia a la fractura superior (291,3 Kgf) respecto a los núcleos con la cerámica de recubrimiento (237,5 Kgf) (Tabla 5.6)(Fig. 5.6).

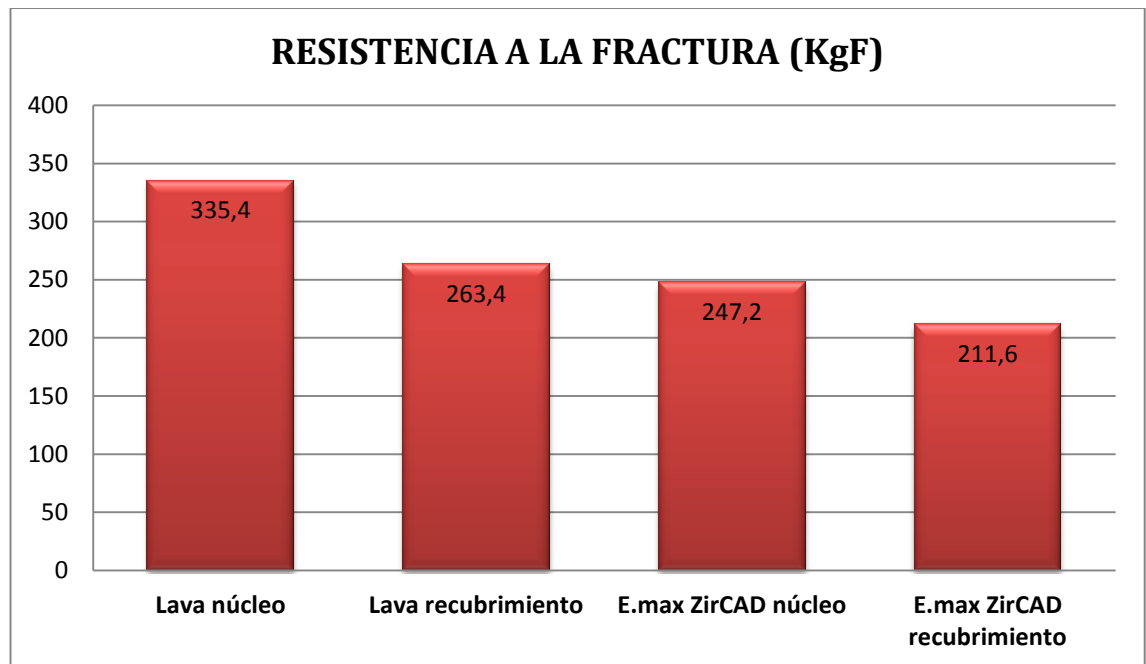
Fig 5.13. Gráfico de la resistencia a la fractura de los núcleos y los núcleos con el recubrimiento de los dos sistemas cerámicos.

Los valores de resistencia a la fractura de los núcleos y de los núcleos con la cerámica de recubrimiento quedan reflejados en la Fig 5.13.
