# INFLUENCIA DEL COMPLEJO DE EMBALSES MEQUINENZA-RIBARROJA-FLIX (RÍO EBRO) EN LA MORFOLOGÍA DEL CAUCE SITUADO AGUAS ABAJO

Sanz Montero, M.E., Avendaño Salas, C. y Cobo Rayán, R. (2001): Influencia del complejo de embalses Mequinenza-Ribarroja-Flix (río Ebro) en la morfología del cauce situado aguas abajo. *Rev. Soc. Geol. España*, 14 (1-2): 3-17.

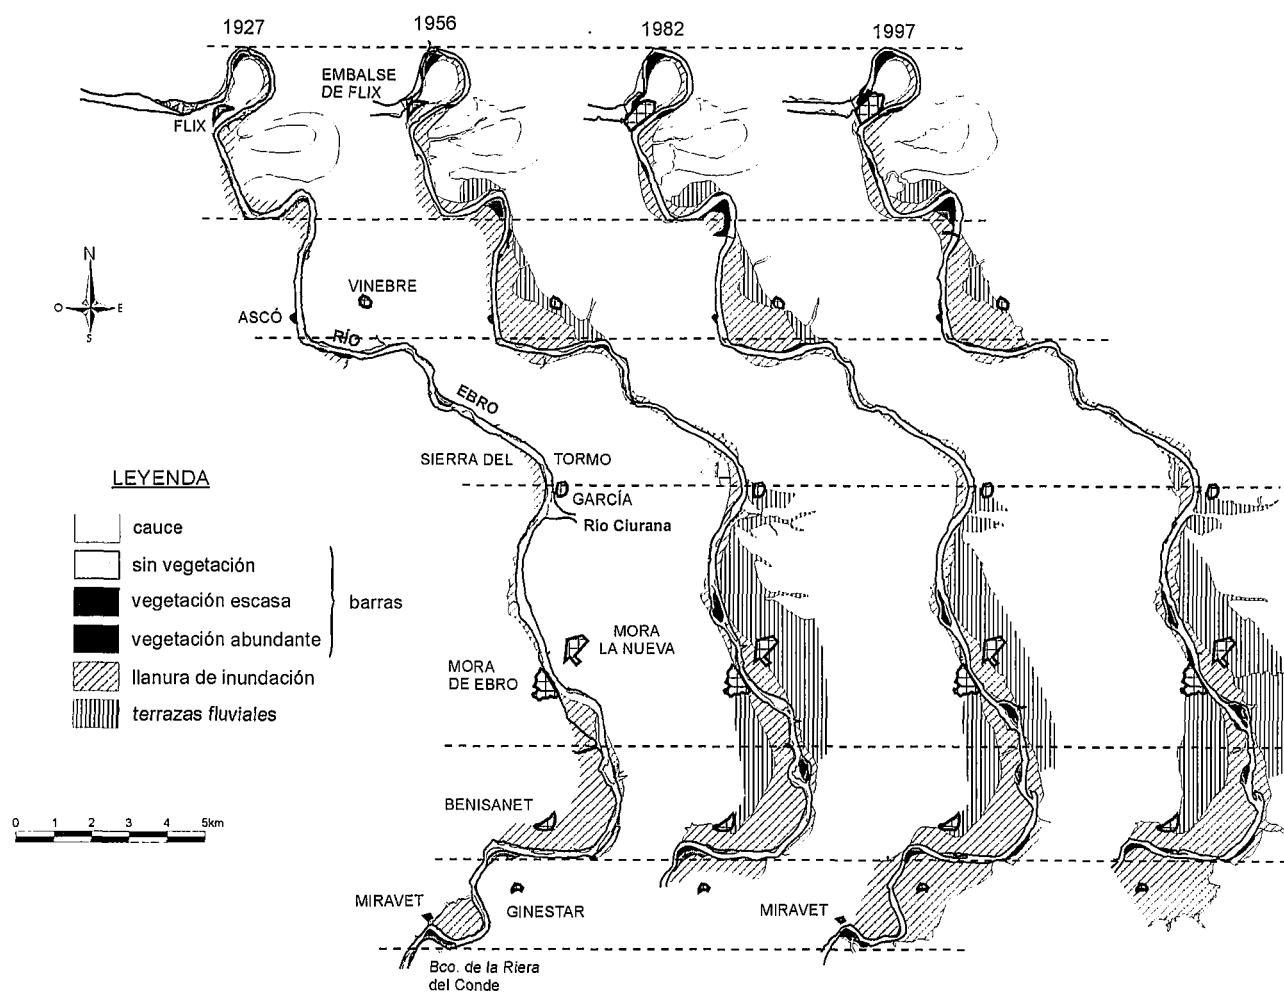
Figura 2.- Esquema de evolución geomorfológica del tramo del río Ebro estudiado desde 1927 a 1997.

El resultado del estudio de fotografías aéreas, complementado con el trabajo de campo, se ha representado esquemáticamente en la Figura 2.

Considerando la longitud total del tramo, el río presenta un grado de sinuosidad inferior a 1,5 lo que permite catalogarlo como un río de baja sinuosidad (Miall, 1977). No obstante, existen algunos puntos de mayor curvatura, por ejemplo en la población de Flix, donde la corriente se comporta como un río meandriforme (Fig. 2).

Tanto el número como el tamaño de las barras aumentan en el tramo situado aguas abajo de la confluencia con el río Ciurana (Fig. 2). Este hecho refleja que dicho afluente ha proporcionado, al menos a este tramo, un volumen de sedimentos más elevado que el propio río Ebro. El río Ciurana se puede clasificar como un río *braided* de gravas y arenas. Dentro de su cauce se han medido centiles de hasta 25 cm. Las gravas están constituidas por frag-

Las características del río tras la construcción de los embalses, que seguidamente se indican, se han estudiado directamente sobre el terreno y mediante la observación de las fotografías aéreas de 1982, 1987 y 1997 (Fig. 2).

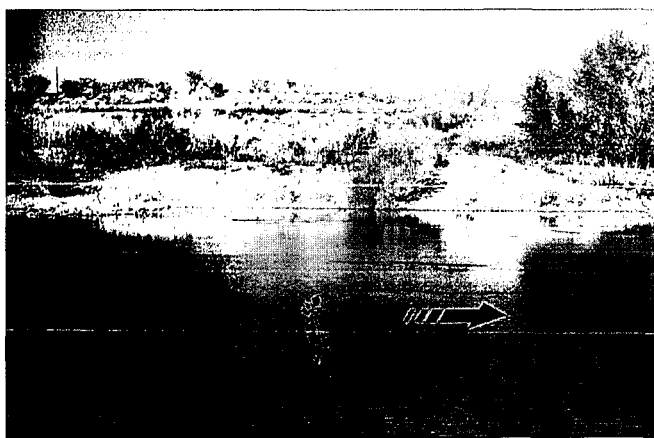
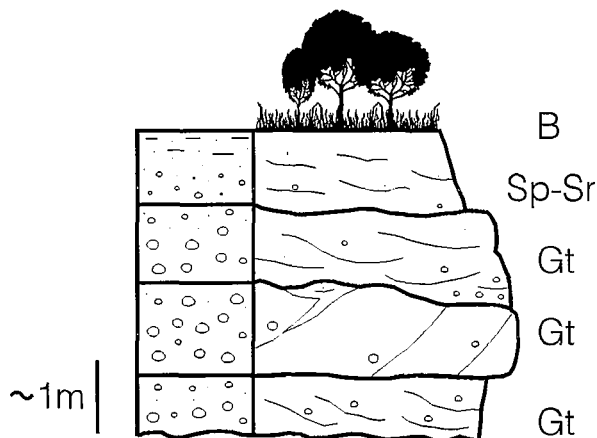
Figura 7.- Secuencia sedimentaria observada en una barra de punta próxima a la población de Flix.

Las barras laterales de tipo I (Fig.7), semejantes a las barras de punta, se hallan unidas a una de las orillas y se forman en los tramos de alta sinuosidad. Se componen, como las anteriores, básicamente de gravas. La estructura interna reconocida en alguna de ellas consiste en una megaestratificación cruzada que se interpreta como correspondiente a superficies de acreción lateral propias de los lóbulos de meandro (Fig. 7). Las superficies de acreción se encuentran en algunos casos delimitadas por lentejones de sedimento arenoso. Ocasionalmente, se conservan a techo los surcos típicos de las superficies de las barras de meandro. Estos surcos aparecen rellenos de sedimento de grano más fino. En la misma barra se observan también otras estructuras de

corriente de gran escala, que podrían corresponderse con depósitos de fondo de cauce o depósitos de *chute* (cauce subsidiario).

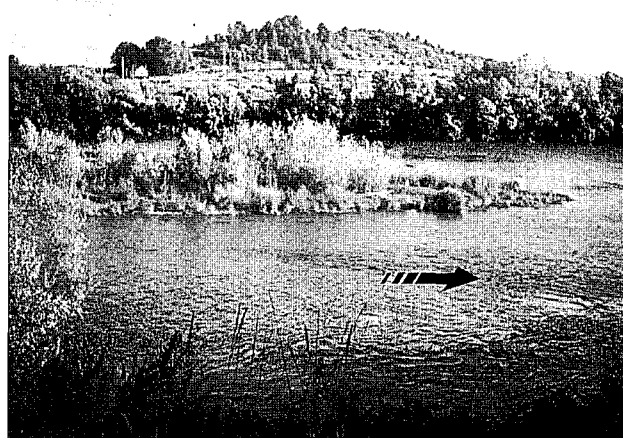
Figura 10.- Imagen del cauce del río Ebro donde se observa la densa y continua vegetación que recubre las barras y las orillas.

Respecto a las orillas del río cabe reflejar que también se han vegetado completamente (Fig. 10). Dicha vegetación forma una barrera muy continua que provoca una canalización bastante efectiva del río. A pesar de esta protección vegetal, en algunos puntos se dan procesos de retroceso por erosión en las orillas que no han ocasionado, hasta la fecha, un ensanchamiento apreciable del cauce.
