**Protección y conservación ante catástrofes del patrimonio
cultural de la Comunidad de Madrid**

Madrid, 2018

**TESIS DOCTORAL:
PROTECCIÓN Y CONSERVACIÓN ANTE
CATÁSTROFES DEL PATRIMONIO
CULTURAL DE LA COMUNIDAD DE
MADRID**

**AUTOR: SERGIO BOJ BRI
DIRECTORA: ISABEL GARCÍA FERNÁNDEZ**

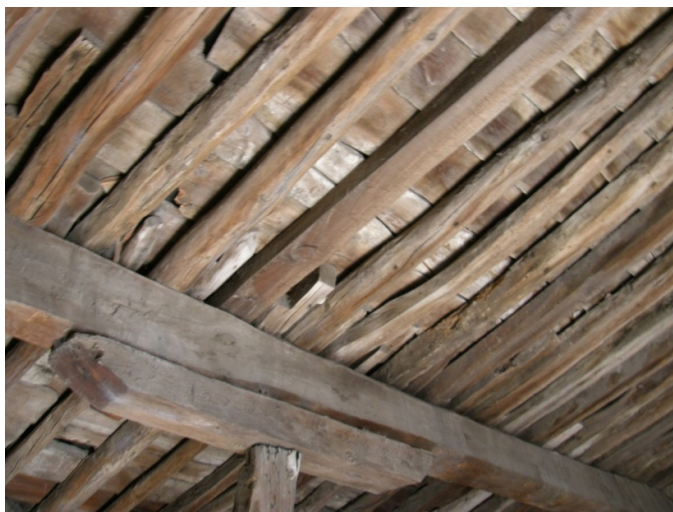
1. Detalle de la bajo-cubierta de la Catedral de Ávila donde se puede observar un ejemplo de elementos arquitectónicos en madera sin tratamiento ignífugo. Foto: Sergio Boj.

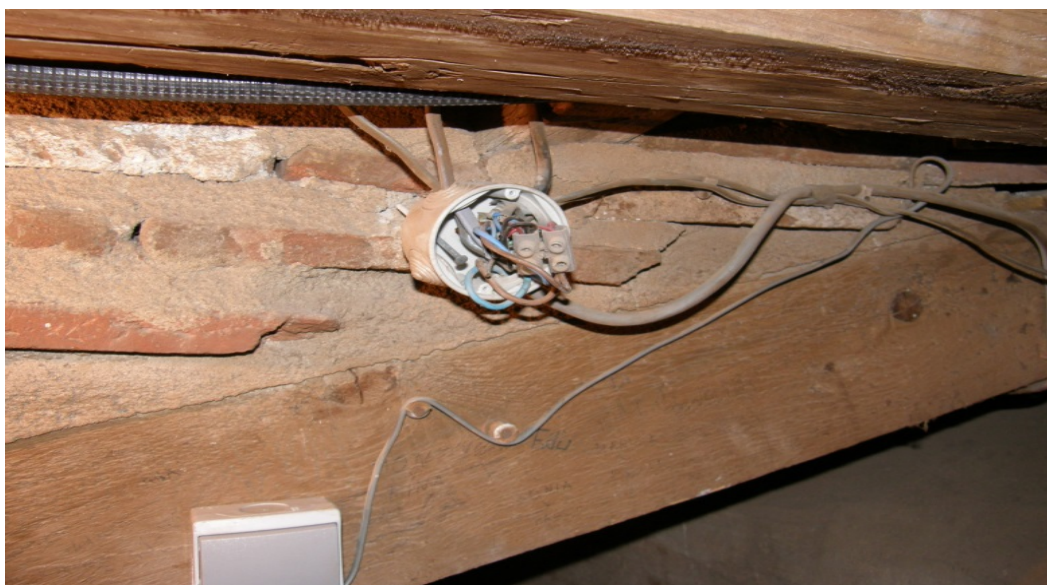
2. Detalle de una instalación eléctrica deficiente en el interior de un templo religioso y que pueden ocasionar un incendio en el mismo. Foto: Sergio Boj.

El sobrecalentamiento de una línea o conducción eléctrica producido por el exceso de consumo o sobrecarga eléctrica, el mal uso de la red y el anticuado y pésimo estado de los aislantes y empalmes de la instalación [Fotografía 2], pueden producir serias averías que desemboquen en un fuego, desde la fundición de aislantes y materiales plásticos hasta el cortocircuito. Cuando esto se produce, el riesgo de sufrir un incendio es muy alto, incrementado si en las proximidades de la avería se exponen materiales inflamables. En este sentido, las propias chispas que genera un cortocircuito pueden hacer prender cortinas, tapices, alfombras y otros materiales, causa principal del fuego en bienes culturales inmuebles.

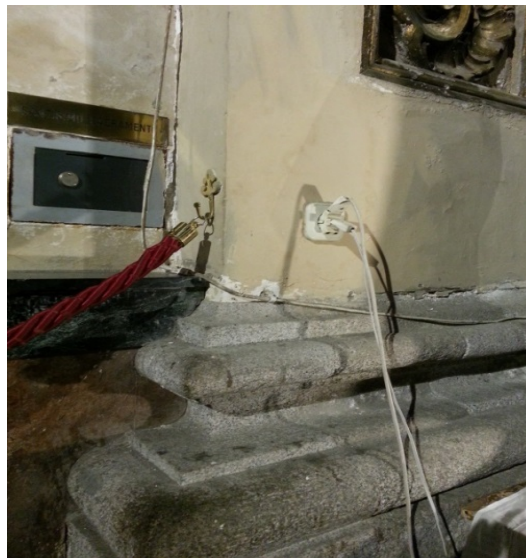
3. Imagen de la conexión múltiple en una toma de corriente eléctrica para la iluminación de varios altares en el interior de un recinto religioso. Foto: Sergio Boj.

En múltiples ocasiones se hace un uso indebido de la infraestructura disponible, así como de la instalación eléctrica, mediante la conexión de electrodomésticos de gran potencia en redes eléctricas de baja resistencia, empalmes eléctricos de baja calidad o empleo de adaptadores de enchufes múltiples [Fotografía 3], que pueden llegar a colapsar la red eléctrica provocando sobrecalentamientos, fundición de cables y cortocircuitos que podrán desencadenar un incendio. El hecho patente de que en los edificios históricos se dispongan de escasas tomas de electricidad, sobre todo en iglesias y conventos, así como la antiquísima red eléctrica existente en estos bienes inmuebles, provoca, casi de forma involuntaria, la sobre-explotación irremediable de la infraestructura eléctrica con motivo de uso continuo y servicio público que se le da a estos recintos culturales, bien para la iluminación de retablos y altares, bien para aclimatar las instalaciones mediante el funcionamiento de la calefacción o aire acondicionado, se está incrementando el riesgo de incendio.

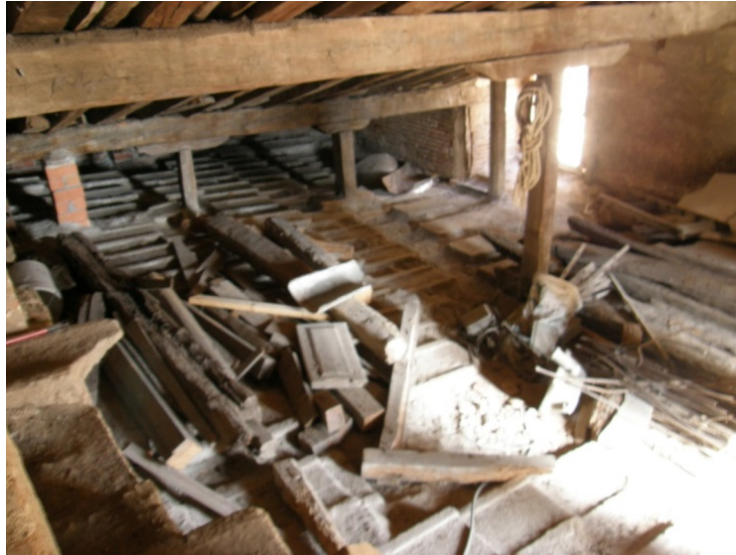
4. Acumulación de enseres y basura en la bajo-cubierta de un templo religioso. Foto: Sergio Boj.

La acumulación de basura, restos orgánicos, mobiliario en desuso [Fotografía 4], polvo, papeles, cartones, envoltorios, etc., es una fuente de combustión propicia para originar y expandir un incendio. Por ello, habrá que mantener siempre limpios cada uno de los espacios de los edificios y sus entornos, incidiendo en almacenes y bajo-cubiertas, solares, parques, jardines y parajes naturales.

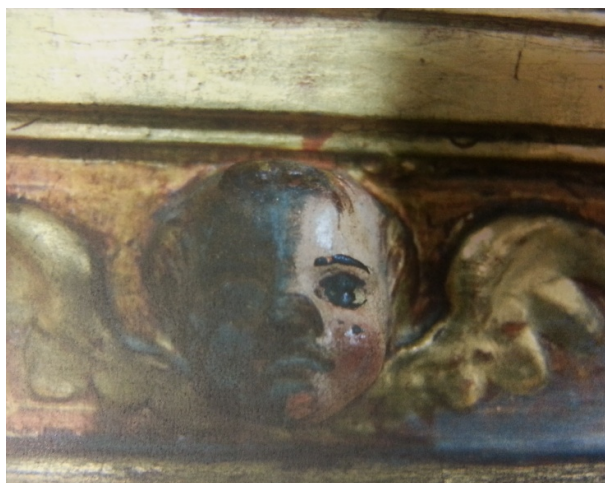
5. Base de un retablo afectado por el fuego, en donde se puede observar la pérdida de material pictórico y la carbonización de la madera. Foto: Luis Priego.

Los retablos y altares suelen constituirse de madera, sobre todo aquellos construidos hasta la segunda mitad del siglo XVIII, aunque también podemos encontrar otros realizados en material ignífugo como mármol, alabastro o estuco. Así mismo, estos retablos se completan con todo tipo de elementos simbólicos, religiosos y decorativos, como lienzos y tejidos, cuya alta combustibilidad y exposición cercana a focos caloríficos como velatorios, pueden desencadenar y alimentar un fuego [Fotografía 5]. El calor provocará la aparición de manchas, exudación de las resinas, cambios en las proporciones del conjunto, combados, descolados y desprendimiento de dorados, propios de la deshidratación de la madera, y, en casos más graves, asistiremos desde la carbonización a la desaparición total del bien.

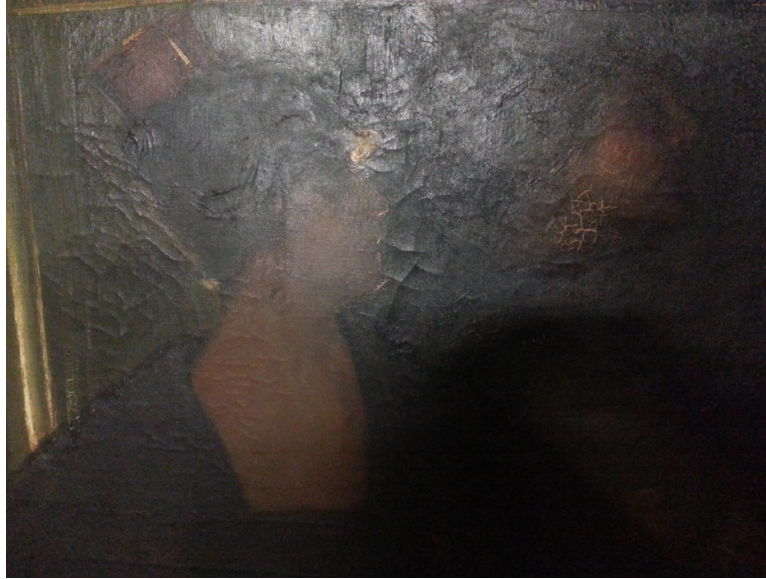
6. Óleo sobre lienzo afectado por un incendio. Se observan distensiones del lienzo debido a la dilatación de los materiales por el calor, oscurecimiento del barniz y craquelamiento de la capa pictórica. Foto: Sergio Boj.

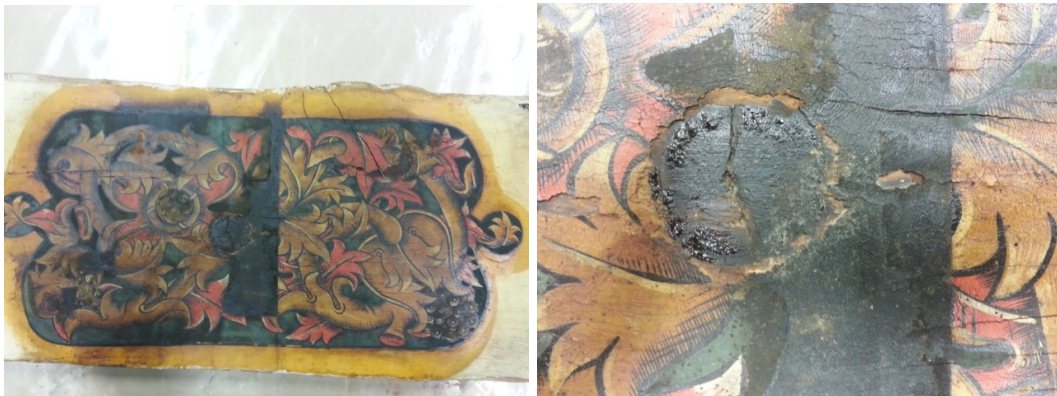
7. Fragmento de artesanado policromado procedente de un convento de Cuenca y depositado en la Facultad de Bellas Artes de Madrid para su restauración. Se observan los efectos del fuego sobre tabla policromada: oscurecimiento y depósito de hollín en superficie, desprendimiento de materiales y exudación de nudos. Foto: Sergio Boj.

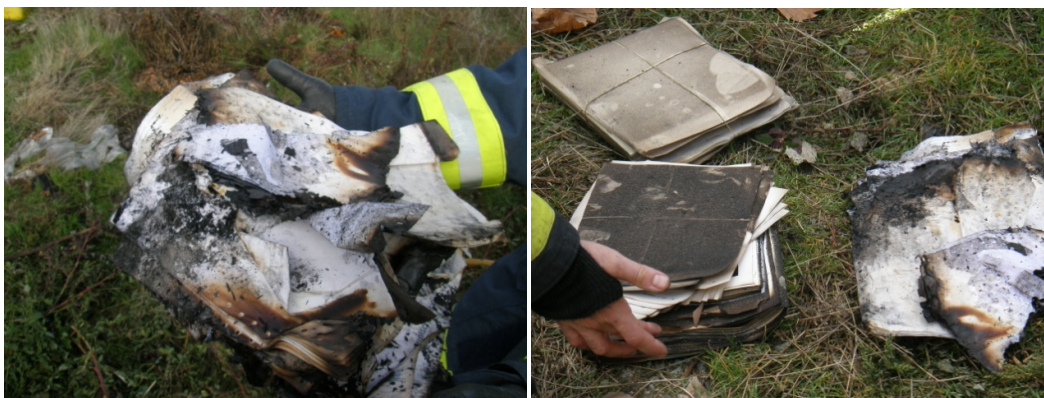
8. Documentos afectados por un incendio. Se puede observar como el fuego ha producido manchas amarillentas y oscuras en el papel, mientras que otros documentos han sufrido pérdidas o destrucción total del material por el alcance de las llamas. Foto: Sergio Boj.

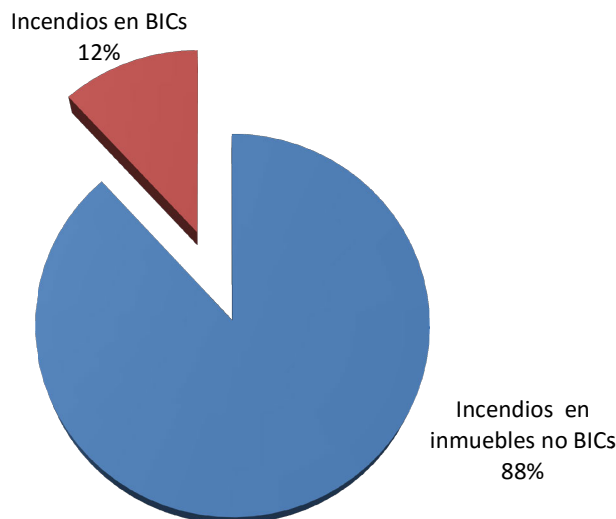
Gráfica 1. Volumen de incendios documentados en la Comunidad de Madrid (1900-2016).

A partir de las noticias publicadas en la prensa local y nacional de la Comunidad de Madrid desde el año 1900 al 2016, obtenidas a través de la Hemeroteca Digital de la Biblioteca Nacional de España y de la Hemeroteca Digital del Diario ABC, se extraen un total de 840 incendios documentados y de los que se contiene información suficiente para desarrollar un estudio de probabilidades, causas y daños, en un margen de más de cien años y que es de vital importancia para localizar las amenazas existentes en el patrimonio cultural de la Región. Como se observa en la Gráfica 1, de los 840 incendios tan sólo 113 (12% del total registrado) afectan a Bienes Culturales.

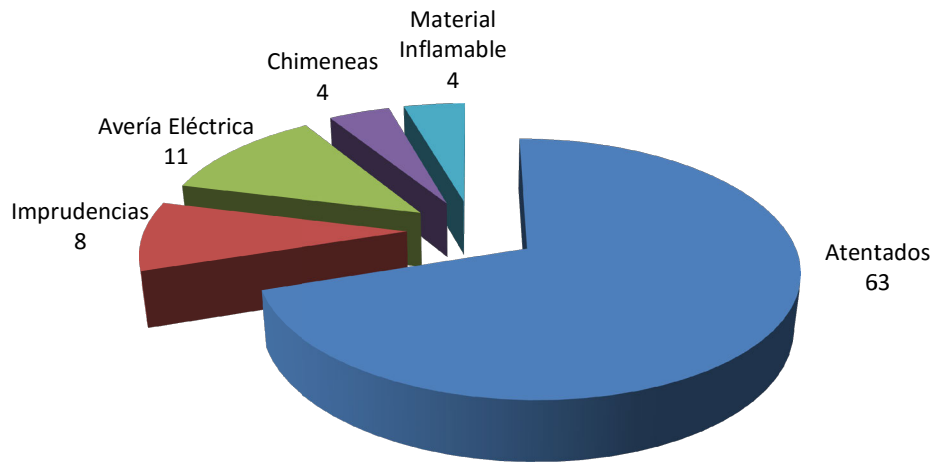
Gráfica 3. Relación de causas de incendio en bienes culturales de la Comunidad de Madrid (1900-2016).

patrimonio. En segundo lugar, las averías eléctricas están detrás del origen de 11 incendios en Bienes Culturales (12%) dado que nos encontramos ante edificios antiguos con precarias instalaciones y escasa vigilancia y mantenimiento. En cuanto a las imprudencias, 8 registradas, también son una causa elevada. Según la documentación consultada el fuego se inicia en retablos o cortinajes junto a los que se había dejado una vela o luminaria. Otras causas serán el recalentamiento del hollín de chimeneas (4) y la inflamación de materiales químicos (4), éste último muy común en salas cinematográficas al prenderse el celuloide de las películas [Gráfica 3].

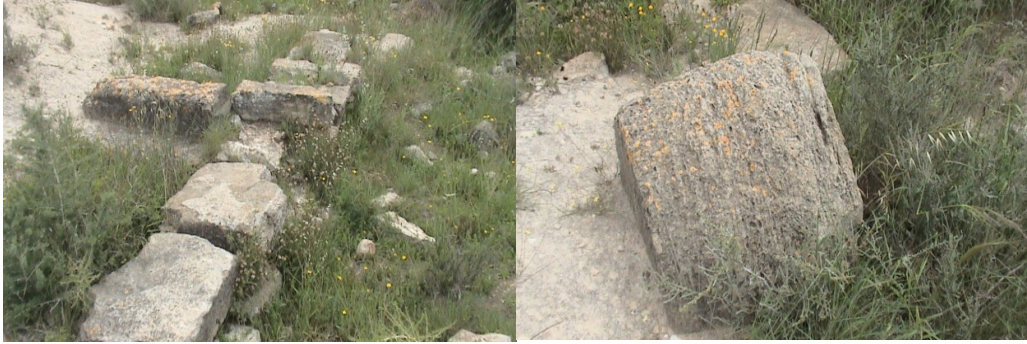
9. El yacimiento arqueológico de La Escuera (Alicante) presenta graves deterioros ocasionados por la exposición directa a los agentes atmosféricos. En la fotografía podemos observar la erosión de un capitel ocasionada por el agua de la lluvia. Foto: Sergio Boj.

Por ello, es recomendable cubrir o volver a enterrar un yacimiento arqueológico excavado puesto que, de lo contrario, el contacto directo con el agua de lluvia puede llegar a destruirlo. Son cientos los ejemplos que encontramos de yacimientos desprotegidos y que se encuentran en peligro de desaparición debido a dicha causa. Sin más, basta citar algunos ejemplos como los yacimientos íberos de Cabezo Lucero, el Molar, el Oral y la Escuera [Fotografía 9], todos ellos al sur de la provincia de Alicante, y en una zona acusada por fuertes lluvias torrenciales durante las estaciones de otoño y primavera, cuyos restos se exponen a la intemperie, invadidos por la vegetación y cuya acción del agua ha llegado a borrar inscripciones y pulir por completo los relieves decorativos de muchos de los capiteles hallados.

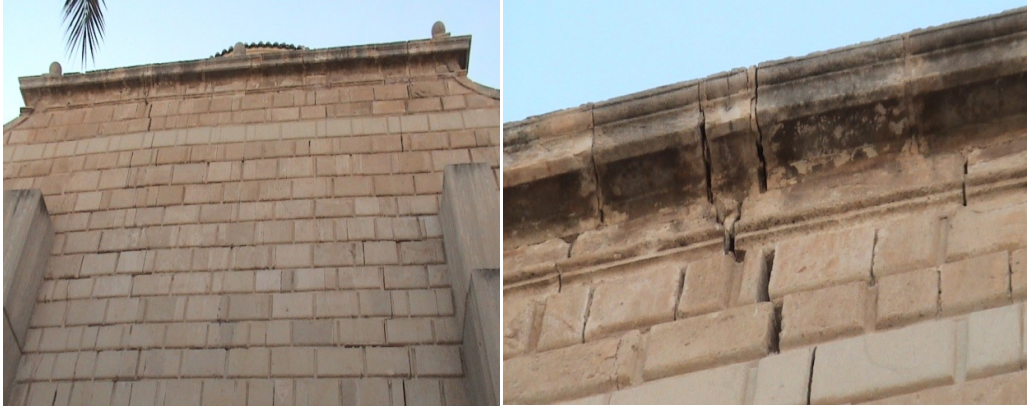
10. Vista general y detalle de la cabecera de la iglesia de los Santos Justo y Pastor de Orihuela (Alicante). Las grandes grietas aparecidas en el muro son consecuencia de la desecación del terreno debido al encauzamiento del río Segura que discurre a escasos metros del templo. Foto: Sergio Boj.

Muchos bienes culturales se encuentran junto al curso de un río, por lo que será necesaria la vigilancia continuada de su caudal a fin de poner en marcha medidas preventivas que eviten daños irreparables en el conjunto patrimonial. Por ejemplo, el conjunto formado por el palacio y los jardines del Real Sitio de Aranjuez se encuentra ubicado en un entorno potencialmente alto a sufrir inundaciones, ocupando la vega y meandros del río Tajo. La documentación histórica nos viene a indicar que, desde la misma fecha de construcción del conjunto histórico se han venido produciendo crecidas e inundaciones que, con el tiempo, se han ido amortiguando con la construcción de presas, taludes y encauzamientos que venían a controlar las aguas del Tajo. No obstante y, a pesar de las obras hidráulicas realizadas, el riesgo por inundación sigue siendo una constante y no se debe bajar la vigilancia. En cuanto a los encauzamientos, no siempre van a generar un buen resultado sino que, en ocasiones puede llevar a sumar nuevos peligros, como puede ser la alteración de las aguas subterráneas o la desecación de los terrenos, cuyas consecuencias se reflejarán de forma negativa en los inmuebles, a través de la emanación de agua del subsuelo y debilitamiento de los cimientos y estructuras [fotografía 10].

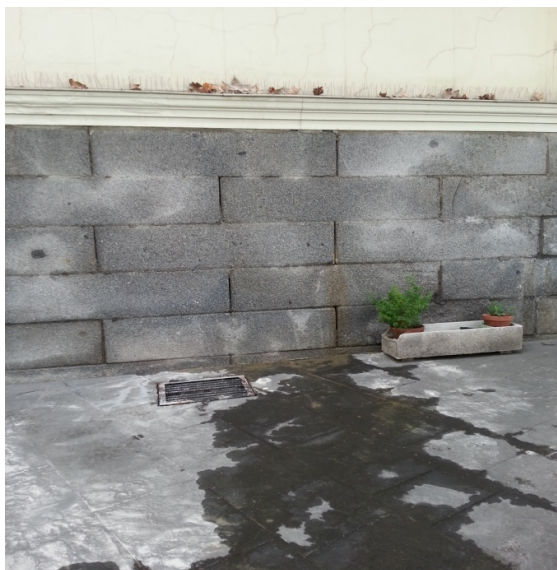
11. Filtración de agua por una de las fachadas del Museo Nacional de Antropología en el año 2015, por la rotura de una tubería, originando manchas y erosiones en la piedra. Foto: Sergio Boj.

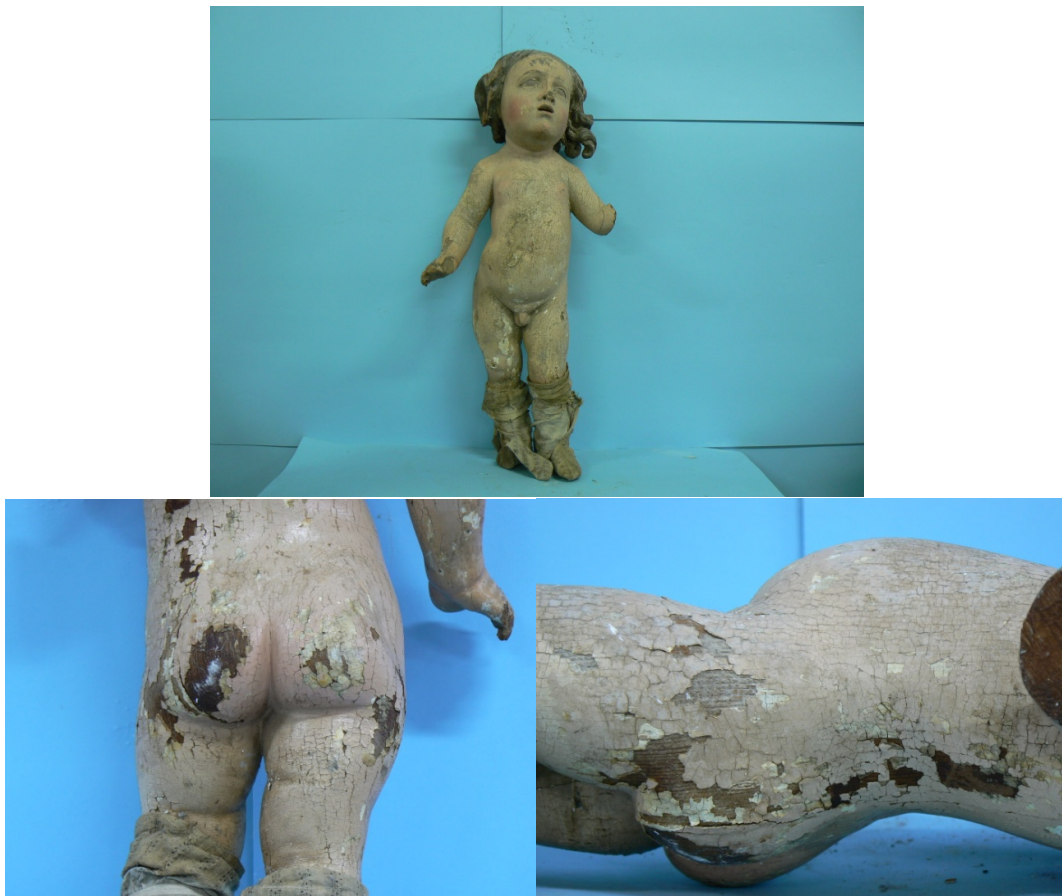
12. Vista general y detalles de una escultura en madera policromada afectada por el agua. Se observa la caída de material pictórico y manchas amarillentas producidas por la humedad. Foto: Montaña Galán.

En objetos de bellas artes, como tablas, esculturas, tallas de imaginería o mobiliario diverso, los cambios afectarán a la forma, debilitamiento de materiales, posterior ataque fúngico y xilófago propios del proceso de pudrición de la madera, aparición de manchas y desprendimiento de la capa pictórica y dorados [Fotografía 12].

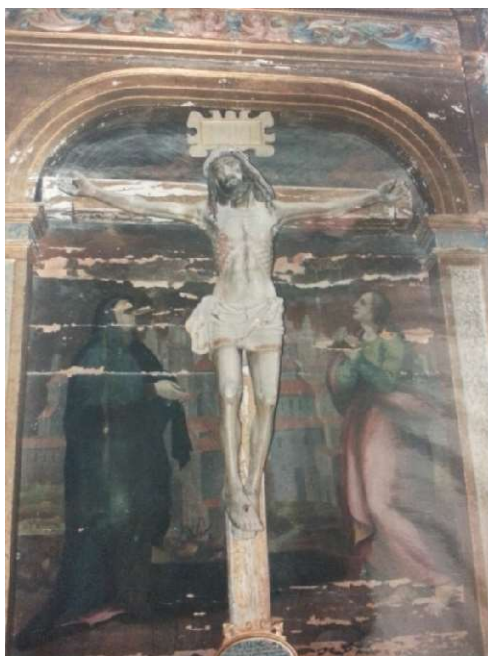
13. Vista del estado de conservación del Retablo Mayor de la iglesia de Santa Ana, en Santervás de la Sierra (Soria), antes de su restauración. La filtración de agua de lluvia a través de la cubierta provocó escorrentías en la parte superior del retablo, así como la caída de material pictórico y alteración de los soportes. Foto: Luis Priego.

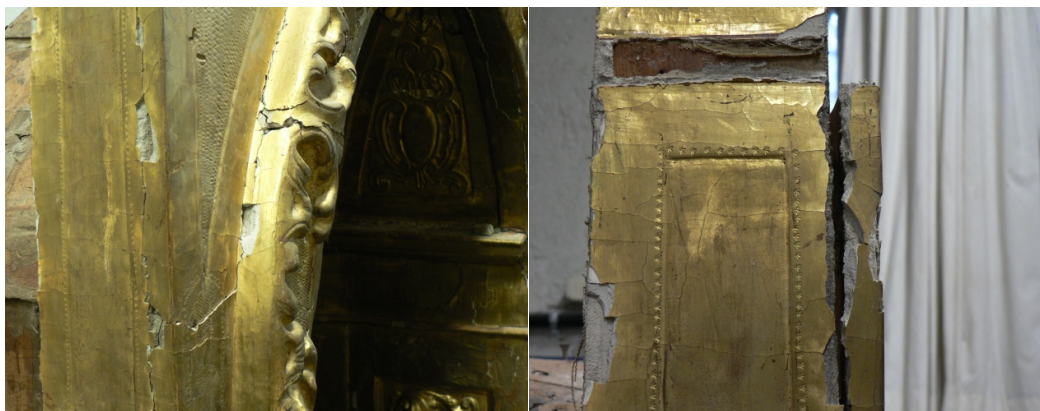
14. Detalles de un retablo propiedad de la Diócesis de Cuenca donde puede observarse el desprendimiento de dorados y capas preparatorias a causa del agua. Foto: Montaña Galán.

La humedad causa el desprendimiento de los dorados [Fotografía 14] debido a que éstos, en su mayoría, están fijados con colas animales y otros materiales higroscópicos que absorben la humedad provocando contracciones y dilataciones, así como cambios en el cromatismo, pasando del tono dorado a uno azul oscuro o verdoso, debido al proceso de oxidación.

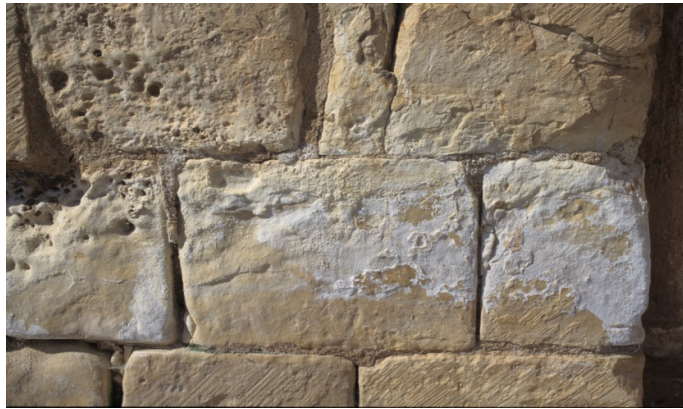
15. Salinización, erosión y desprendimiento de material en una fachada de piedra arenisca afectada por el agua. Foto: Montaña Galán.

La acción directa del agua, bien procedente de la lluvia sobre superficies a la intemperie, bien por arrastre provocado por una corriente súbita o crecimiento de un curso fluvial, provoca la erosión de la capa superficial de la piedra, modificándola o causando desprendimientos de material¹⁸³. Según Ordaz y Esbert, la erosión y posterior disolución de los materiales en el agua suele darse mayormente en piedras como calizas, mármoles y yesos¹⁸⁴, experimentando pérdidas de gran importancia. En este sentido, la resistencia de la piedra frente al agua es muy variada dependiendo del material de que se trate, por ejemplo, el mármol, alabastro o granito serán más resistentes que la piedra arenisca o caliza. Los daños se proyectarán al exterior en forma de grandes manchas, salinizaciones y cristalizaciones que van a ir disgregando el material [Fotografía 15], desgaste y erosión de bordes y juntas de los sillares y, por último, desprendimientos.

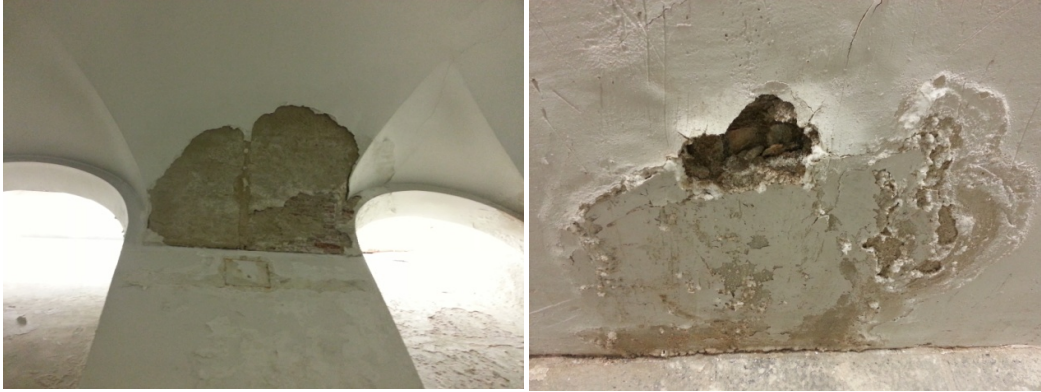
16. Bóveda y muro enlucido con cal y afectados por el agua. Se observan hinchazones, salinizaciones y desprendimientos. Foto: Sergio Boj.

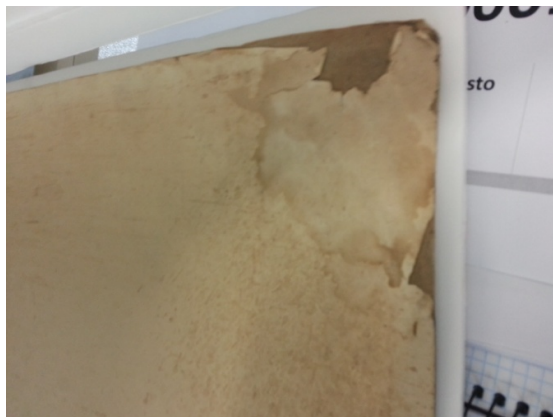
17. Grabado sobre papel afectado por el agua. Se observan unas fuertes manchas ácidas y desprendimiento de papel por el contacto directo con el agua. Foto: Sergio Boj.

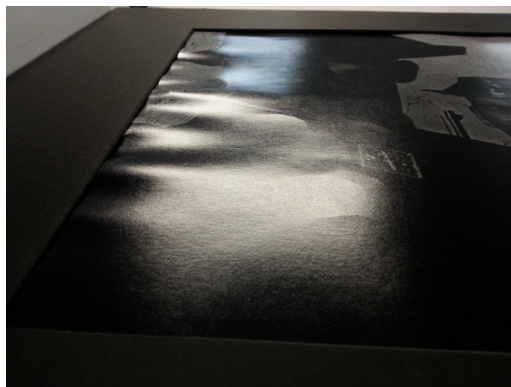
18. Fotografía afectada por el agua causando la alteración de su forma, creando ondulaciones y manchas oscuras en superficie. Foto: Sergio Boj.

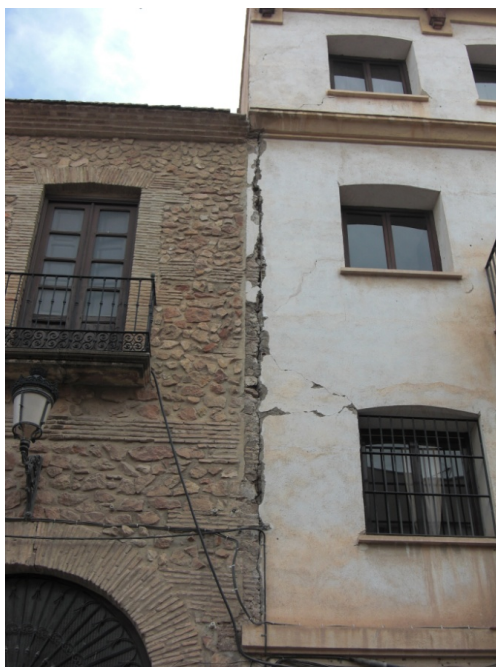
19. Separación de las juntas de dos edificios como consecuencia del terremoto de Lorca (Murcia) en 2011.
Foto: Sergio Boj.

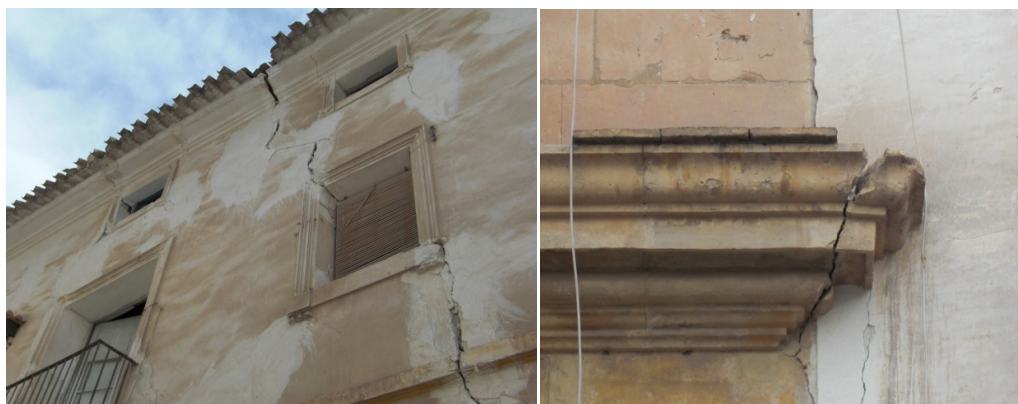
20. Daños ocasionados por el terremoto de Lorca (Murcia) de 2011 en el patrimonio de la localidad.

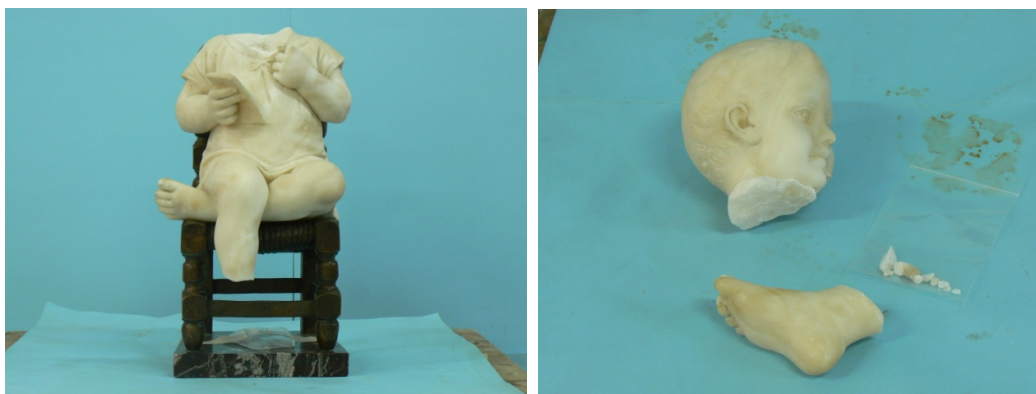
21. Vista general y detalle de la rotura de una escultura de alabastro como consecuencia de una caída a distinto nivel.
Foto: Montaña Galán.

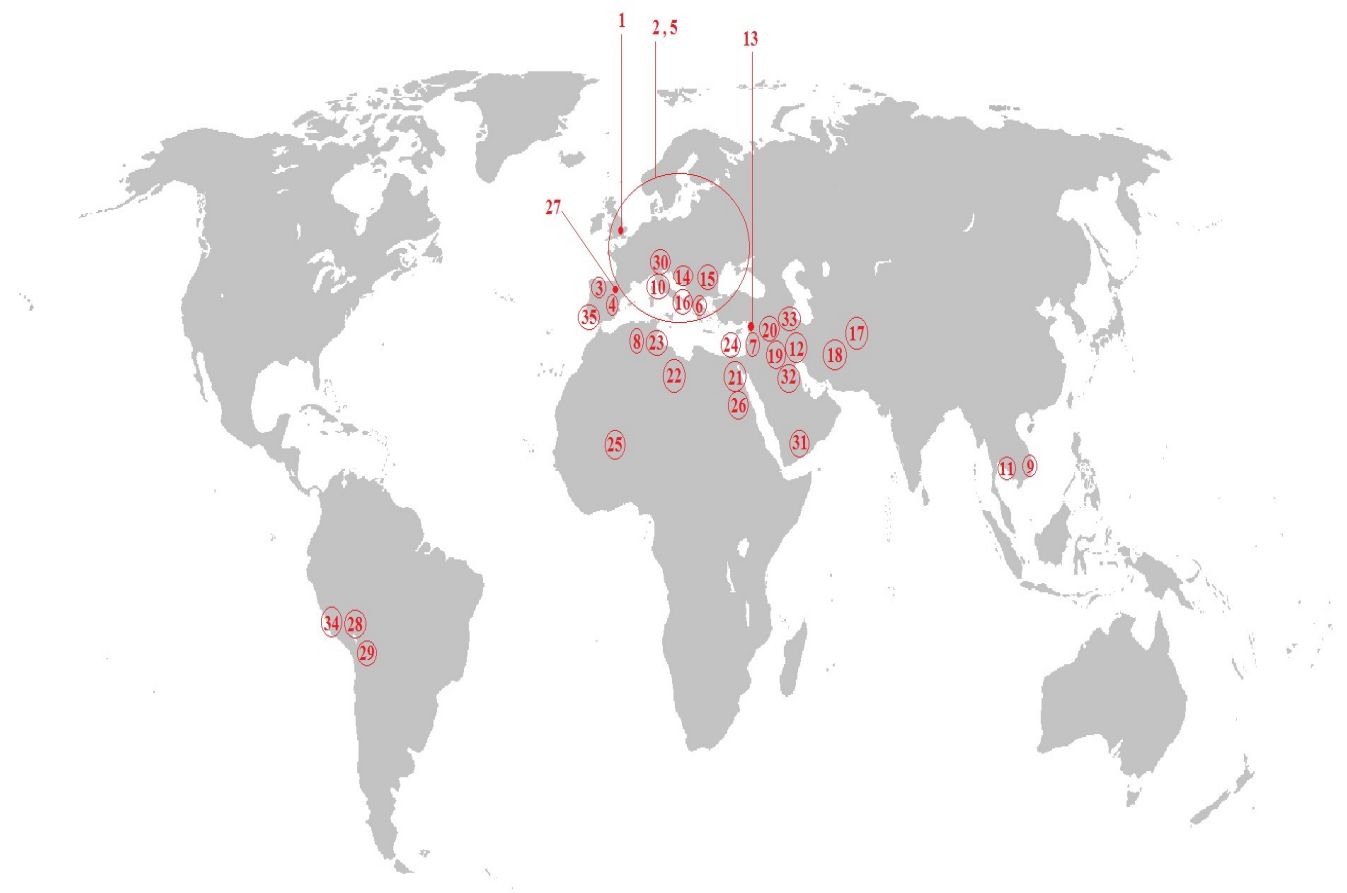
Mapa 4. Mapa mundial de los daños de especial importancia y destrucción del patrimonio cultural provocados por conflictos armados, actos terroristas y vandalismo desde 1900 hasta la actualidad.

1. Daños provocados por un cuchillo sobre el cuadro de La Venus del Espejo de Velázquez, expuesto en el National Gallery de Londres (1914).
2. I Guerra Mundial (1914-1918). La destrucción del patrimonio cultural europeo afectó a numerosos países, entre ellos Alemania, Bélgica, Italia y Francia, destacando el bombardeo de la Catedral de Reims.

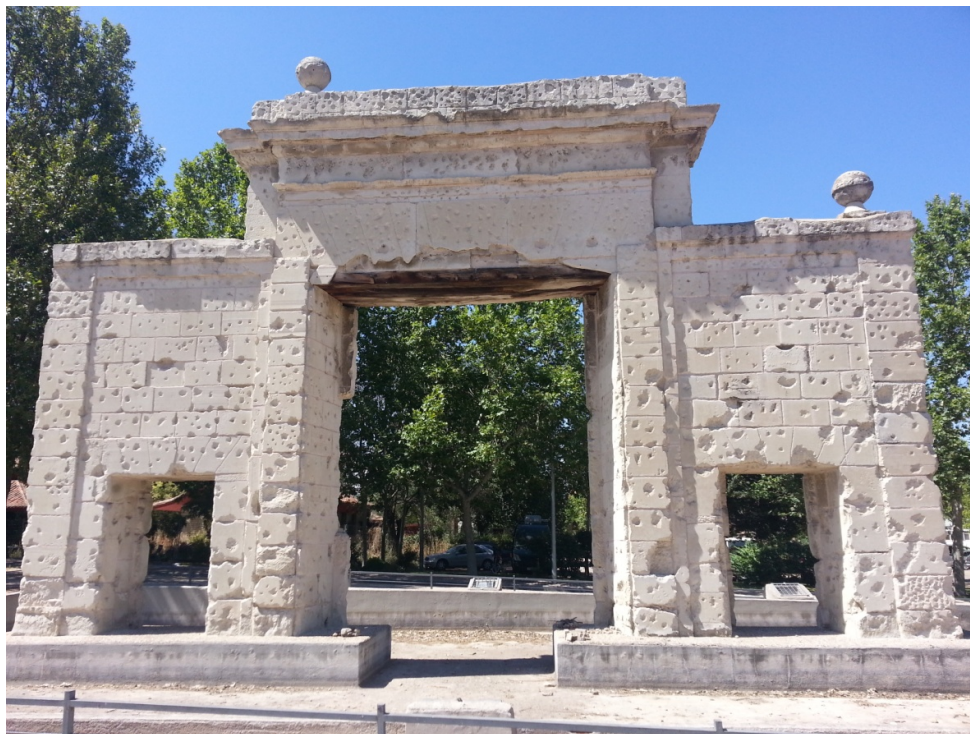
22. Réplica de la Puerta del Carmen de Zaragoza en el Parque Casa de Campo de Madrid.
Foto: Sergio Boj.

En Zaragoza, la Puerta del Carmen, construida en 1789 para dar acceso a la ciudad, sufrió graves daños, los impactos de proyectiles sobre la piedra causaron el desprendimiento y pérdida de materiales, cuyas consecuencias se pueden observar en la actualidad [fotografía 22], conservado tal cual, como testimonio histórico del enfrentamiento y resistencia del pueblo frente a las tropas francesas.

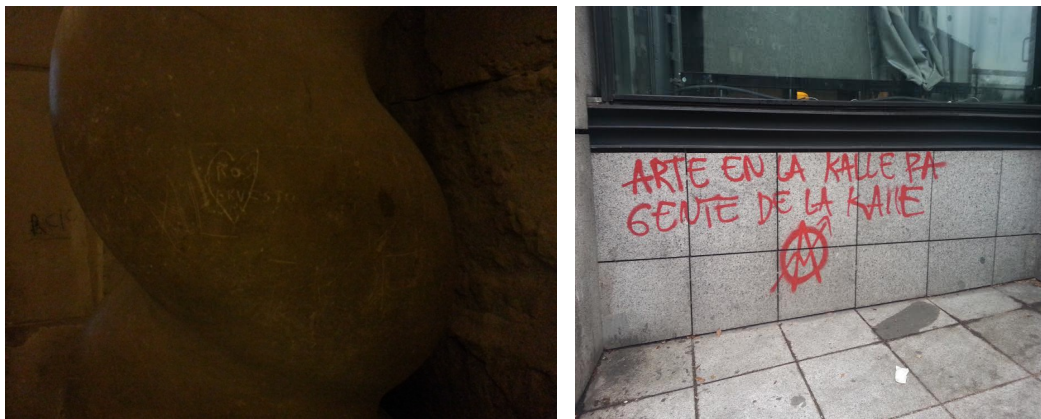
23. Columna dañada en la Basílica de Santa María de Elche (Alicante). 24. Grafiti en la fachada del MNCARS.

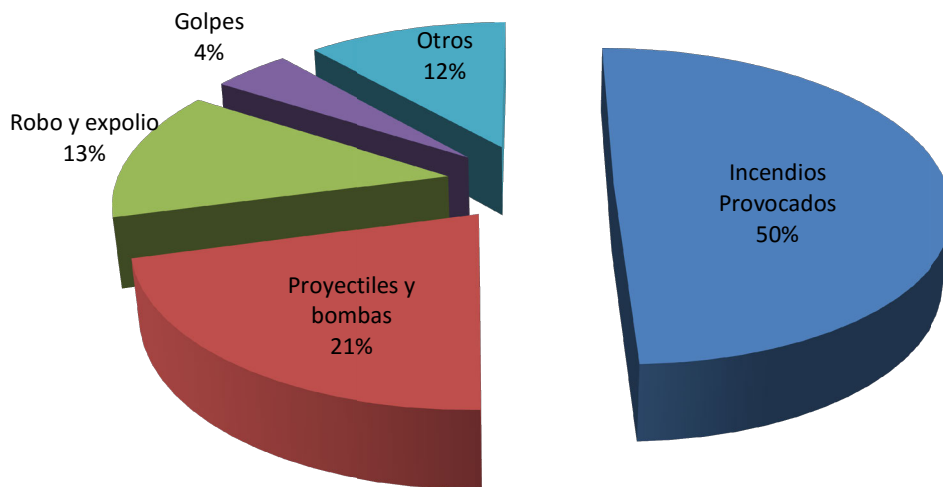
Gráfica 5. Relación de episodios catastróficos causados por la mano del hombre en bienes culturales de la Comunidad de Madrid (1900-2016).

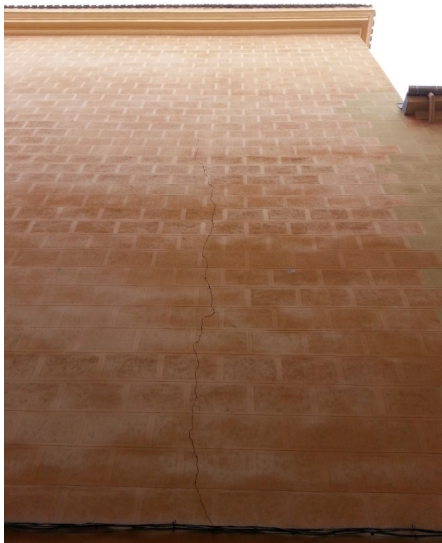
24. Grieta vertical en la cabecera de la iglesia.
Foto: Sergio Boj.

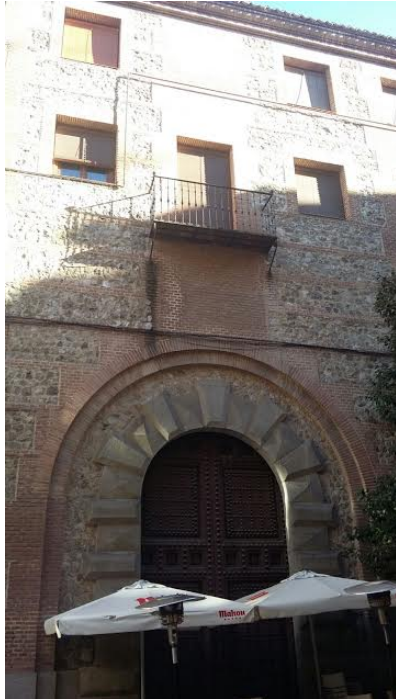
26. Mancha de óxido bajo el balcón de la fachada sur.
Foto: Sergio Boj.

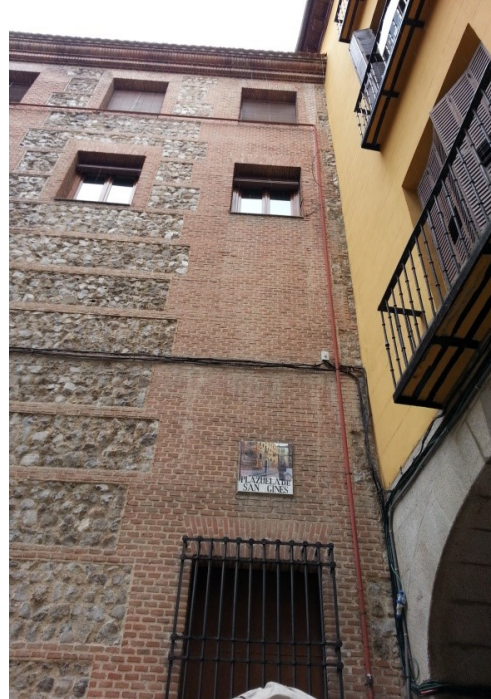
27. Conducción de gas que discurre por la fachada sur.
Foto: Sergio Boj.

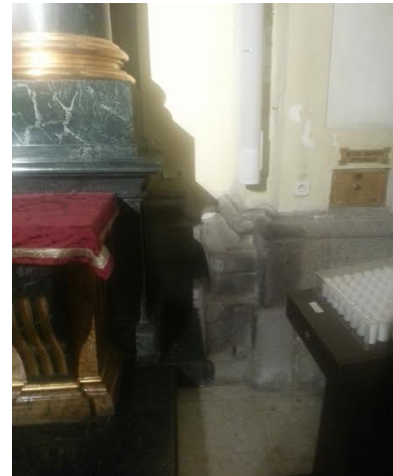
28. Humedades junto al Retablo de San José.
Foto: Sergio Boj.

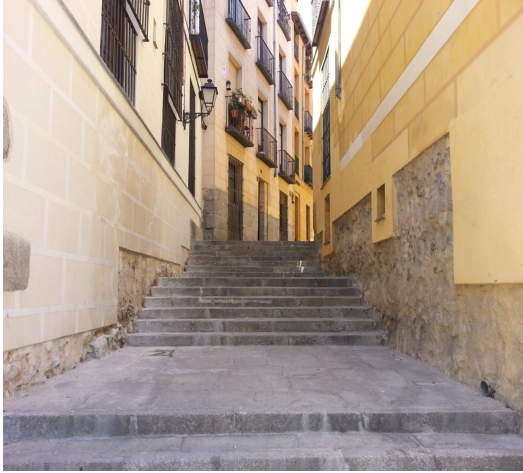
29. Calle escalonada en el centro histórico de Madrid.
Foto: Sergio Boj.

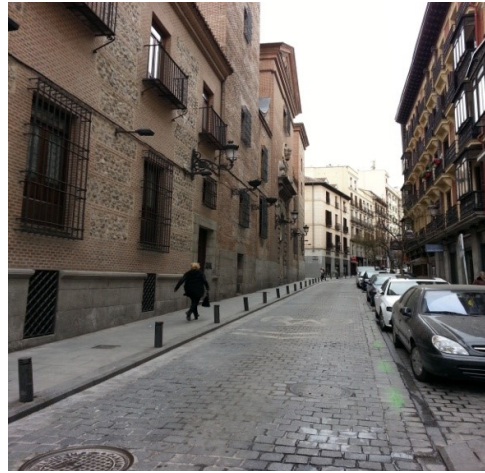
30. Bolardos instalados en uno de los laterales de San Ginés.
Foto: Sergio Boj.

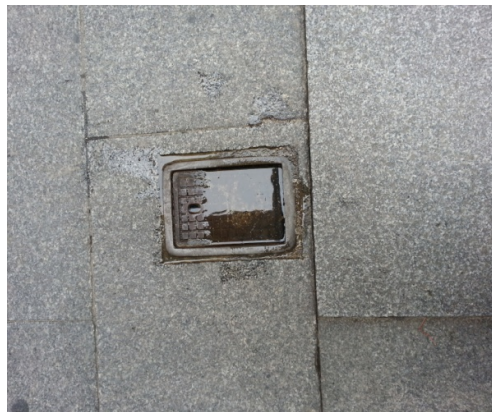
32. Toma de riego junto al templo de San Ginés.
Foto: Sergio Boj.
