**Facultad de Ciencias Geológicas
Universidad Complutense de Madrid**

**MÁSTER UNIVERSITARIO EN
INGENIERÍA GEOLÓGICA**

**Campaña de caracterización del subsuelo
mediante prospección geofísica para
determinar las patologías y su extensión en
el terreno (Aranjuez, Madrid).**

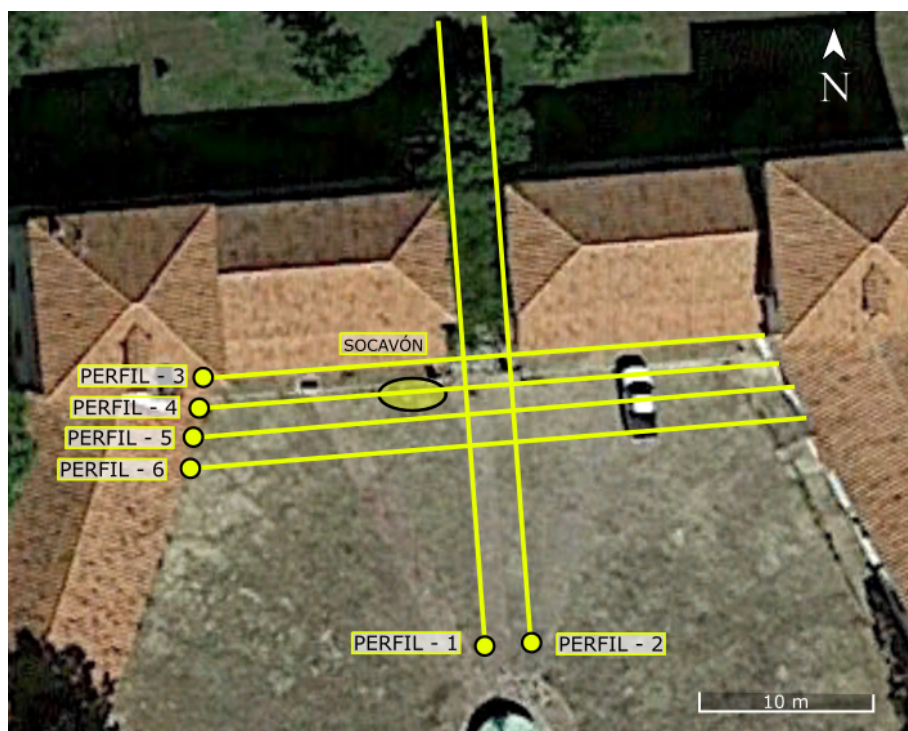
Fig. 8: Imagen satélite de la zona de estudio en la que se observan los perfiles de tomografía eléctrica realizados y sus inicios señalizados con un círculo amarillo; así como la localización del socavón observado en superficie.

Se trata de conocer el origen del socavón observable en superficie e investigar su posible desarrollo en el subsuelo. Para abordar este objetivo, el 24 de marzo del 2022 se realizó una campaña de prospección geoelectrónica mediante 6 perfiles de tomografía eléctrica centrados en la patología identificada en superficie (Fig. 8).

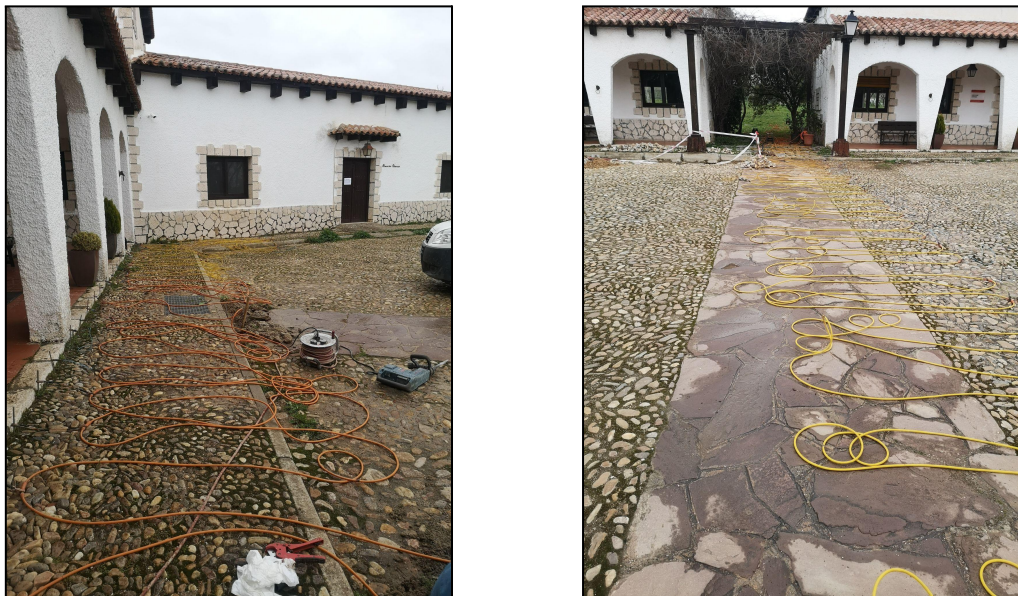
Fig. 9: Imágenes tomadas en la zona de estudio, en las que se observa la superficie del terreno compuesta por solera.

A continuación, se lleva a cabo la fase de implantación de los electrodos en la superficie del terreno con una separación constante que, en este caso, fue de 0,5 m para tener buen compromiso entre resolución y profundidad de investigación. Dichos electrodos se clavan en el suelo comúnmente con la ayuda de un martillo; sin embargo, parte de la zona de estudio presentaba una solera (Fig. 9), por lo que, en alguna ocasión, fue necesaria la ayuda de un taladro, para realizar unos agujeros previos a la introducción de los electrodos correctamente y garantizar el buen contacto entre estos y el terreno.

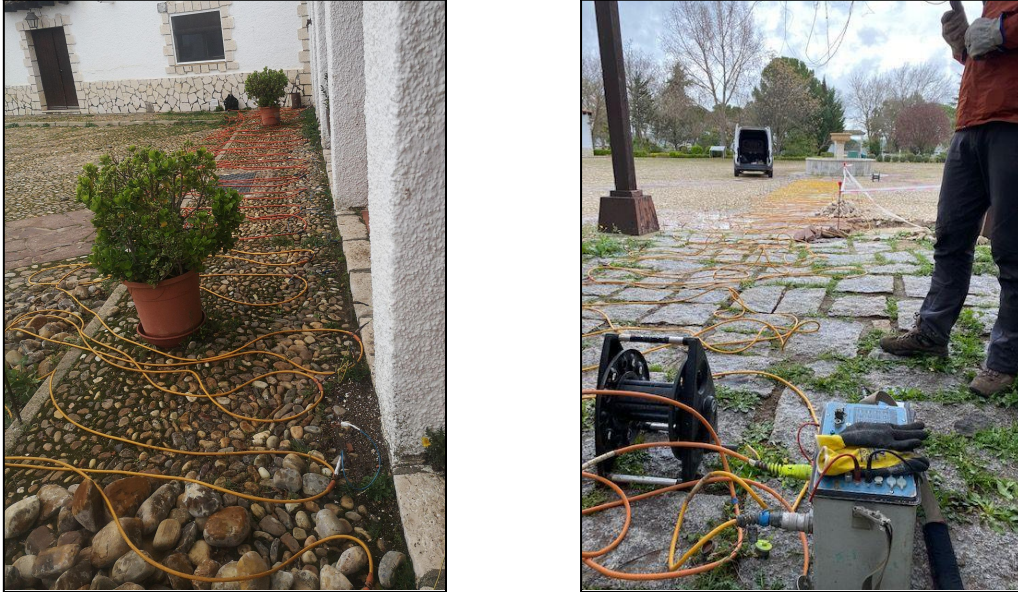
Fig. 10: Imágenes en las que se observa el retranqueo realizado en cada cable, para hacer coincidir sus conexiones con la separación de electrodos previamente definida.

establecida en el proyecto, es necesario ajustarlos a la distancia de 0,5 m (Fig. 10). Fueron necesarios, por tanto, cuatro bobinas de cable multiconductor por cada uno de los perfiles, con el fin de tener perfiles de 35,5 m de longitud, con los que alcanzar la profundidad de 7 m con una gran resolución.

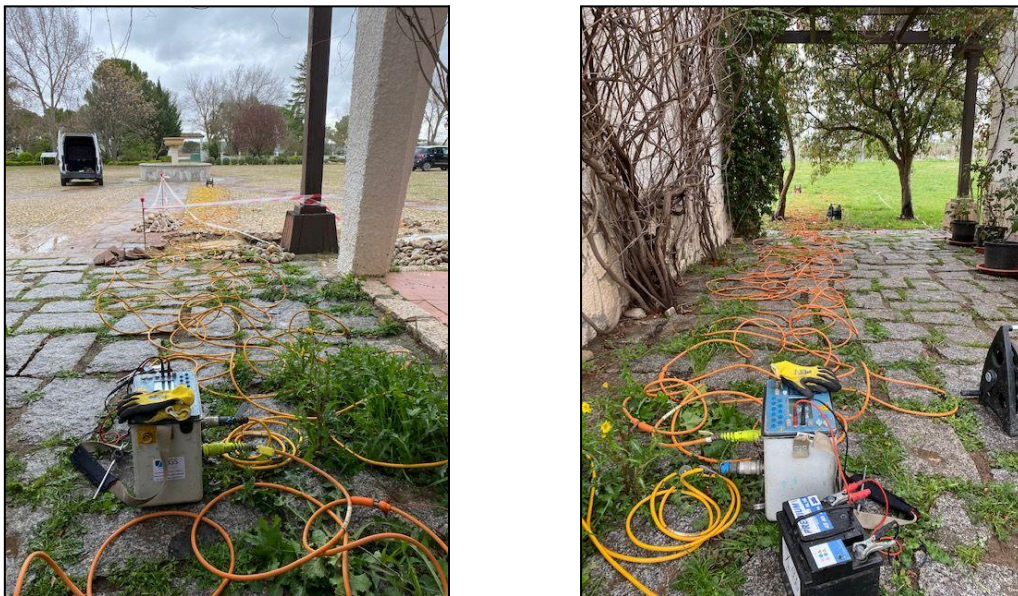
Fig. 11: La imagen de la izquierda corresponde al inicio del perfil 1 y la de la derecha, al final del mismo. Además, pueden observarse cuatro rollos, correspondientes a los cuatro cables que componen el perfil.

A continuación, se unen todos los electrodos a las conexiones de los cables mediante los conectores que, en este caso, fueron un total de 72 y, por lo tanto, se definieron perfiles con una longitud de 35,5 metros (Fig. 11).

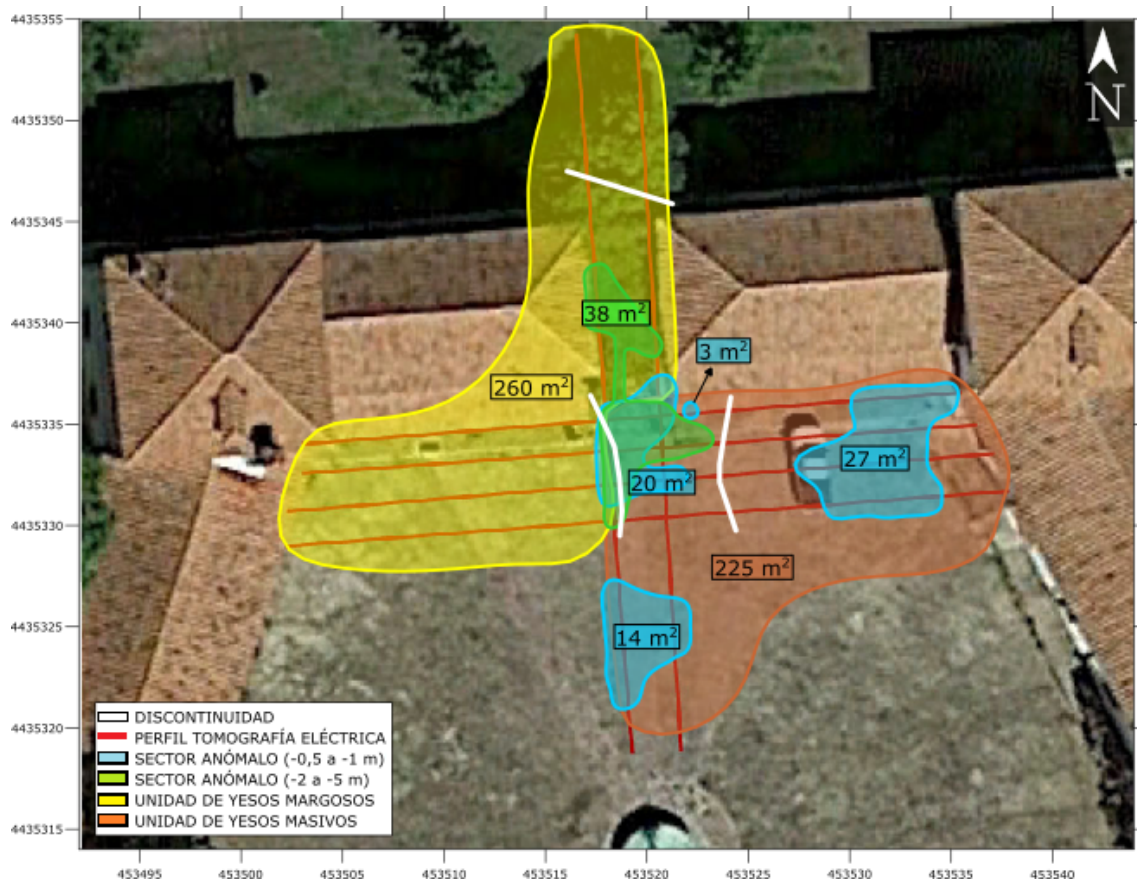
Fig. 18: Imagen satélite en la que se observa la disposición en planta de los materiales más vulnerables a experimentar procesos de disolución; así como la extensión en superficie, que presentan.

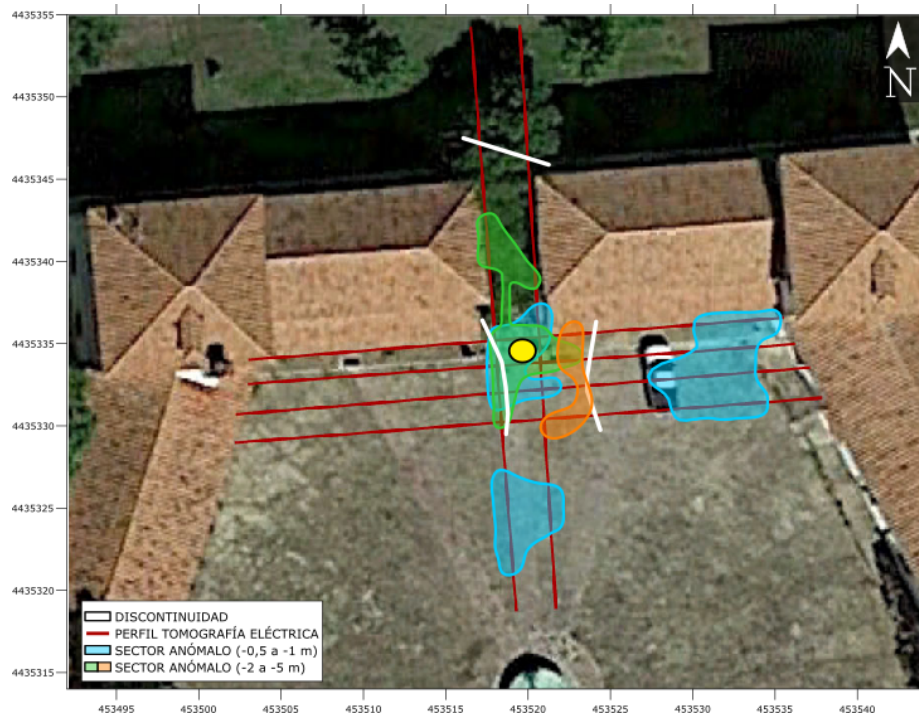
Fig. 23: Imagen satélite en la que se observan las anomalías detectadas y sobre la que se ha situado el sondeo de recuperación de testigo continuo propuesto.

Se recomienda, por lo tanto, que el sondeo sea de recuperación de testigo continuo y se propone un punto en el que sería adecuado realizarlo (Fig. 23). Se trata del punto señalado de color amarillo y debería realizarse un sondeo hasta unos -7 m de profundidad, en cuyo caso se atravesaría tanto la unidad resistiva más profunda identificada, como la menos resistiva y superficial. En el Anexo I, además, se observa la figura realizada para facilitar la localización del sondeo y de los materiales presentes en el subsuelo.

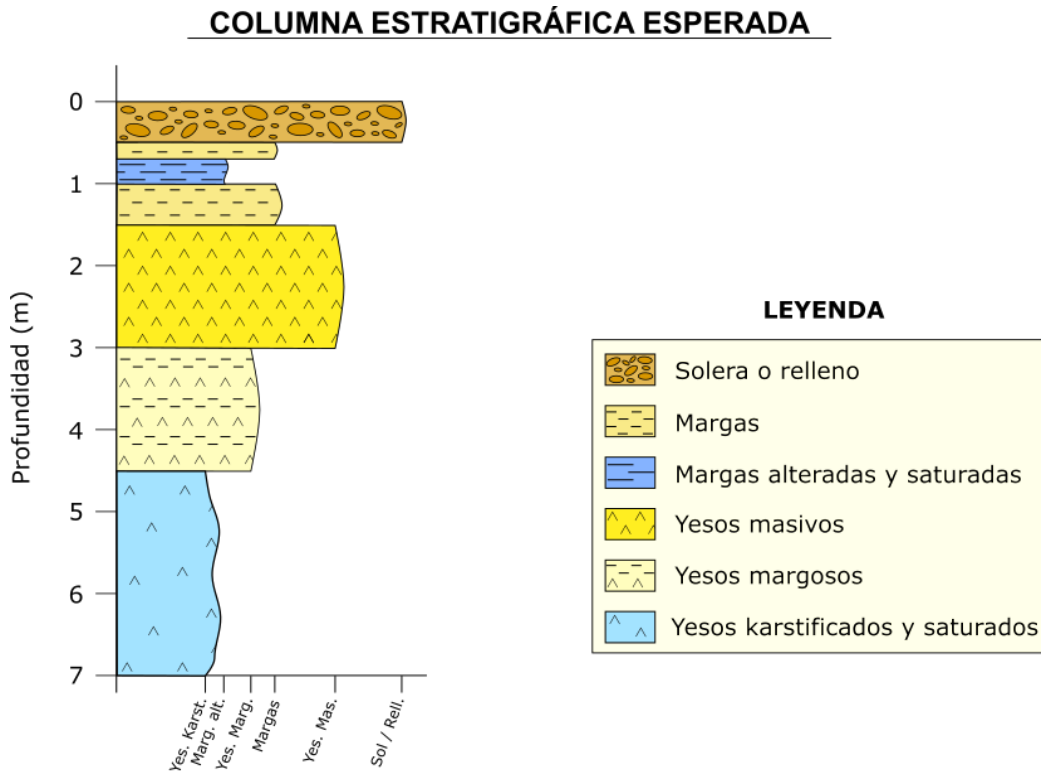
Fig. 24: Columna estratigráfica esperada si se realiza el sondeo en el lugar señalado.

vez más margosos hasta -4,5 m de profundidad aproximadamente. Finalmente, la previsión es alcanzar los yesos karstificados y con presencia de finos, o con un mayor grado de saturación.
