La Ciencia y el Arte II

3.2. Estudio de las condiciones microclimáticas y lumínicas. Metodología y práctica en la sede del Instituto del Patrimonio Cultural de España

Guillermo Enríquez de Salamanca, María Teresa Gil Muñoz

Instituto del Patrimonio Cultural de España

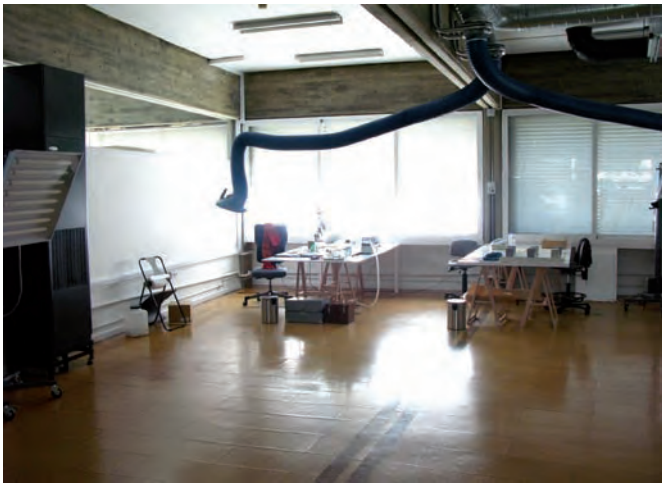
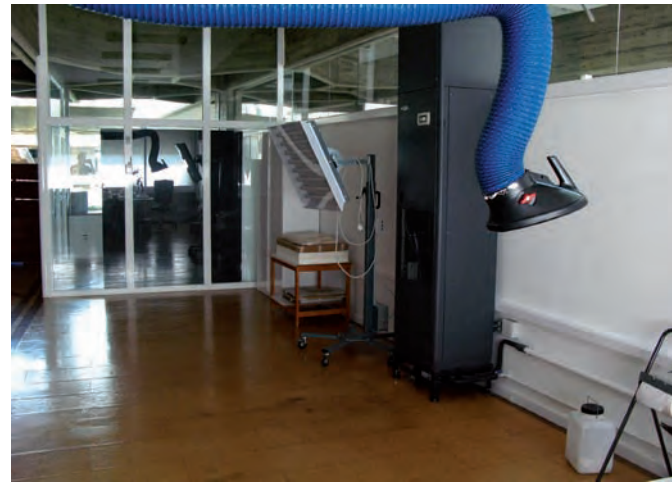
Figuras 1 y 2. Interior de la Sala Acondicionada 2. En ambas imágenes se puede ver el sistema de climatización, a modo de torres, y el sistema entálpico de renovación de aire con bocas de aspiración localizada.

No existe un sistema de extracción o renovación del aire del edificio. Los talleres de restauración disponen de equipos móviles de extracción de contaminantes del aire por el uso de productos químicos, así como de campanas de extracción ubicadas en diferentes talleres y laboratorios. A excepción de la Sala Acondicionada 2 que tiene un sistema entálpico de renovación de aire. En curso hay un estudio de viabilidad de climatización del edificio. (Figs. 1, 2 y 3).

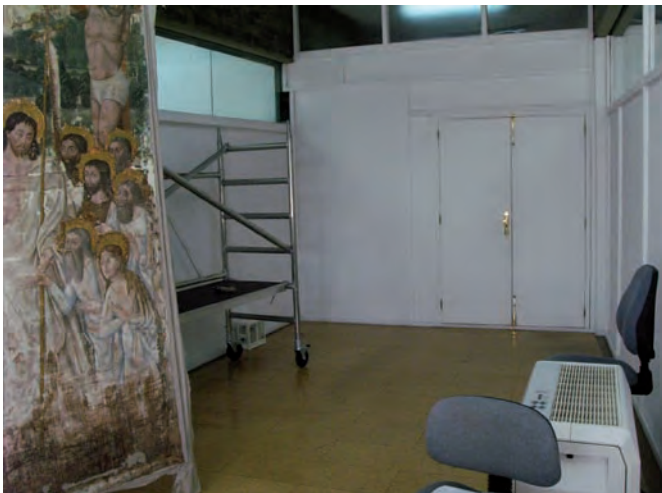
Figura 3. Sala Acondicionada 1. En la parte inferior derecha se puede ver el humidificador por evaporación.

La excepción la constituyen las dos salas acondicionadas, ya que la Sala Acondicionada 1 (en la planta 1ª) tiene un aparato humidificador con suministro automático de agua, que nos permite establecer unas condiciones del 30-60 % de humedad relativa; y la Sala Acondicionada 2 (en la planta 2ª) en donde hay instalados dos climatizadores con control automatizado de humedad relativa y temperatura, pudiendo fijar unas condiciones estables que oscilan entre el 30-75 % de humedad relativa.

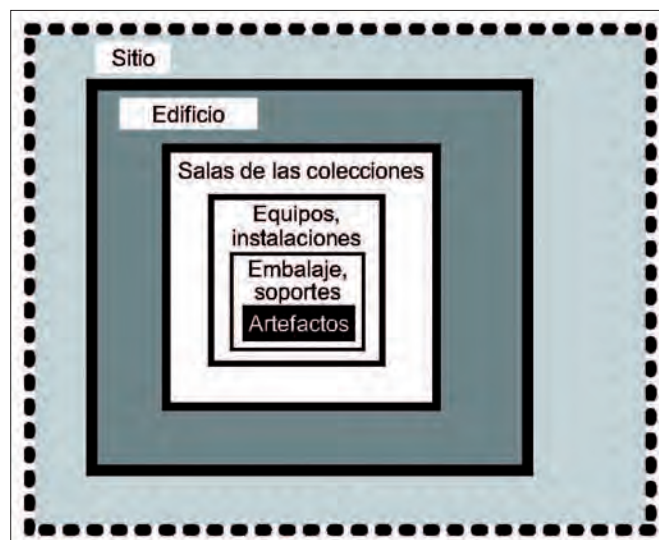
Figura 7. Esquema sencillo propuesto por Stefan Michalski. MICHALSKI, Stefan (2007): "Preservación de las colecciones", Cómo administrar un museo: Manual práctico, pp. 51-90.

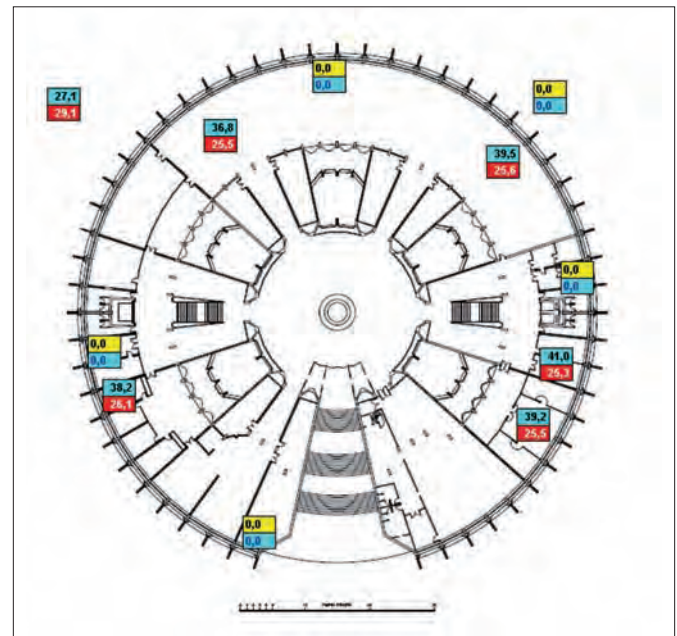
Figuras 9 y 10. Imagen extraída del panel de control de la aplicación de software del equipo de radio-logger que se encuentra instalado en el IPCE. En las imágenes se pueden ver, situado en el plano del edificio y en distintas plantas, donde se encuentran los sensores y los datos a tiempo real, pudiendo detectar posibles fallos y señales de alarma, además de mantener un sistema de proceso de los datos bastante sencillo y eficaz.

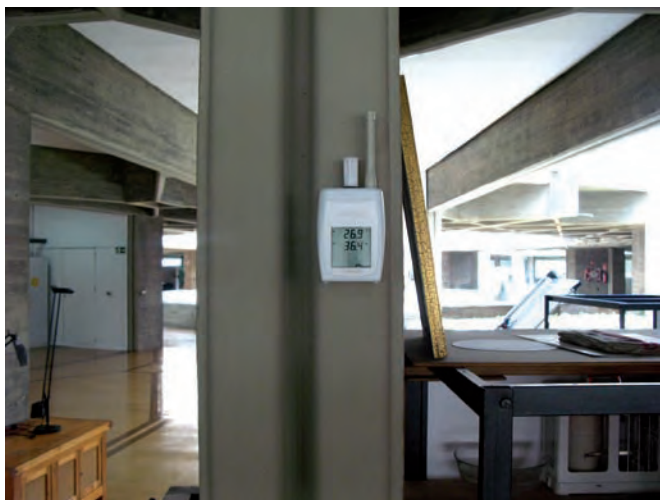
Figura 11. Ejemplo de instalación de los sensores en los distintos puntos de la sede del IPCE.

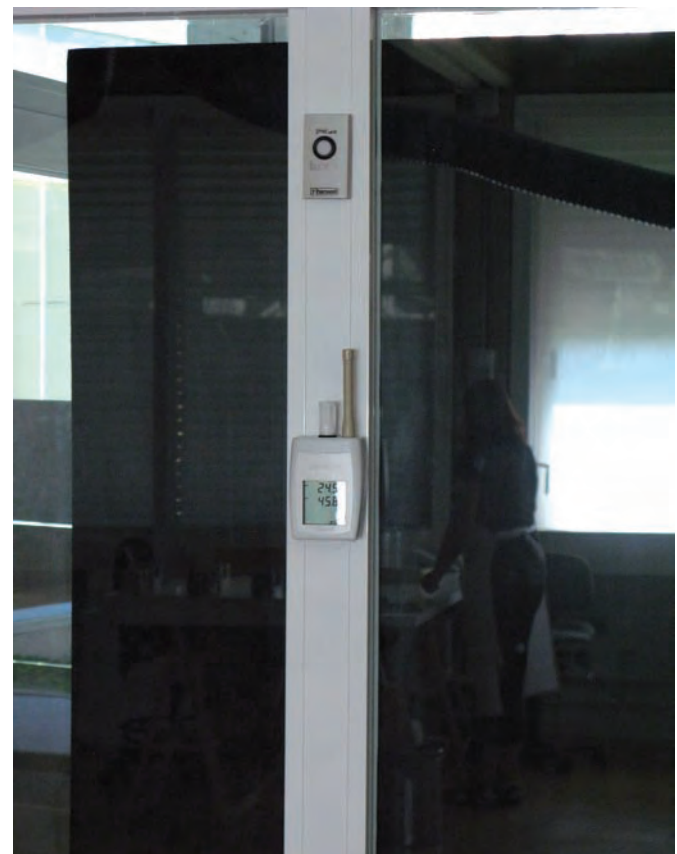
Figura 12. Al igual que la figura anterior (Fig. 11), se puede ver un sensor de seguimiento por radio-frecuencia de humedad relativa y temperatura, en la Sala Acondicionada 2, y un data-logger de iluminancia.

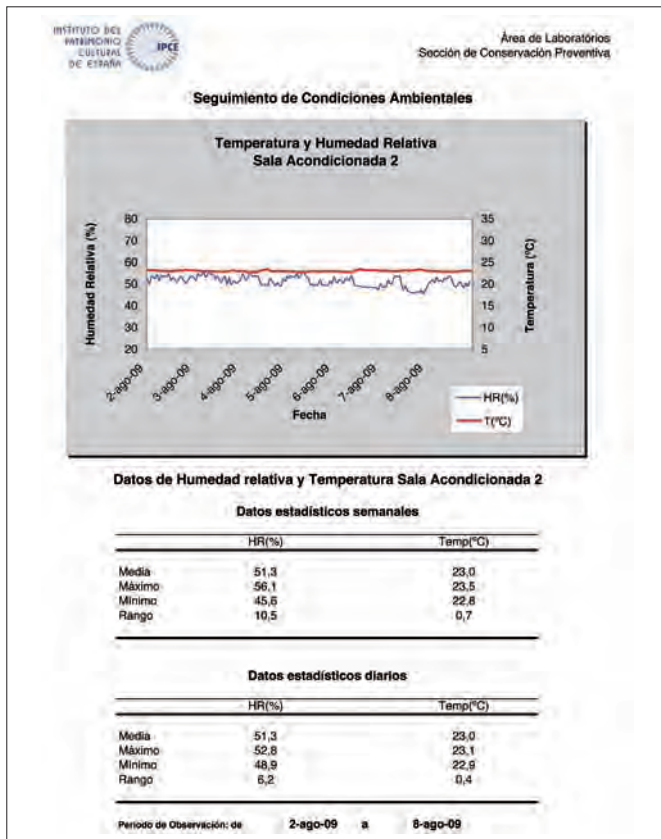
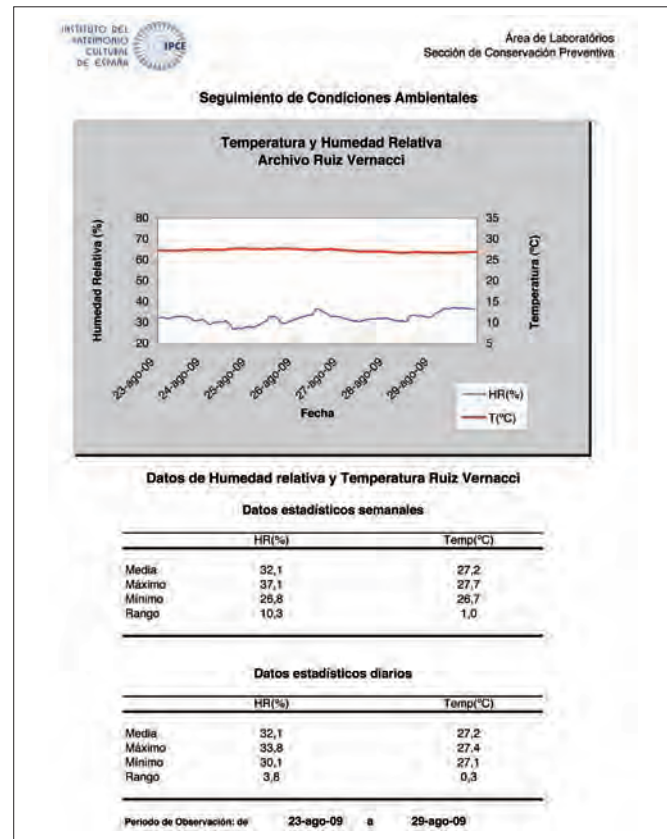
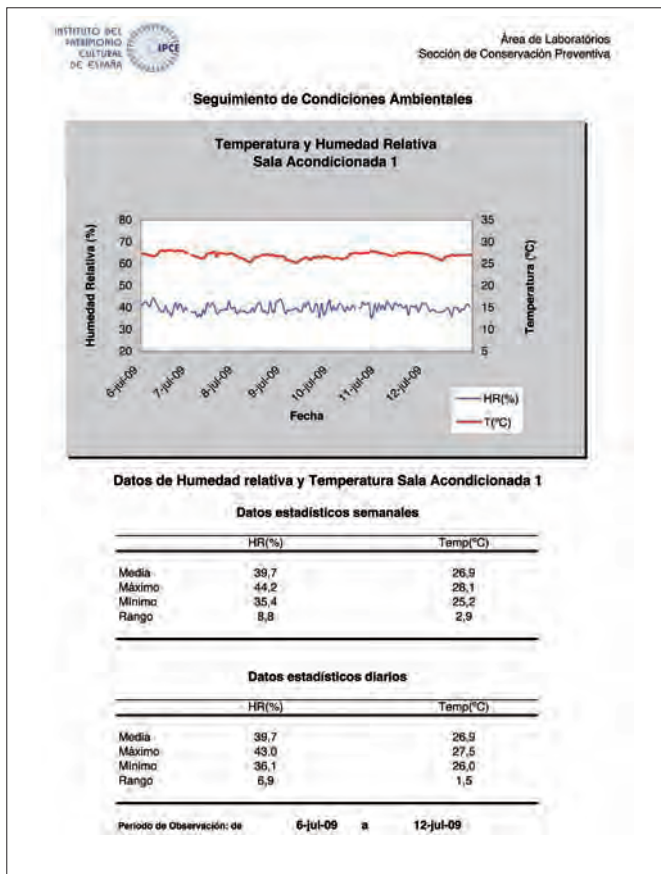
Figuras 13, 14 y 15. Ejemplos de informes semanales que se realizan por la Sección de Conservación Preventiva y que se ponen a disposición del personal en el servidor del IPCE.

na se elabora a partir de la exportación de los datos en Excel, un análisis de los datos, para que el resto de técnicos implicados en el trabajo de la casa sepan las condiciones microclimáticas que mantienen los bienes que se encuentran depositados, y poder valorar con criterio las actuaciones sobre los bienes culturales. (Figs. 13, 14 y 15).

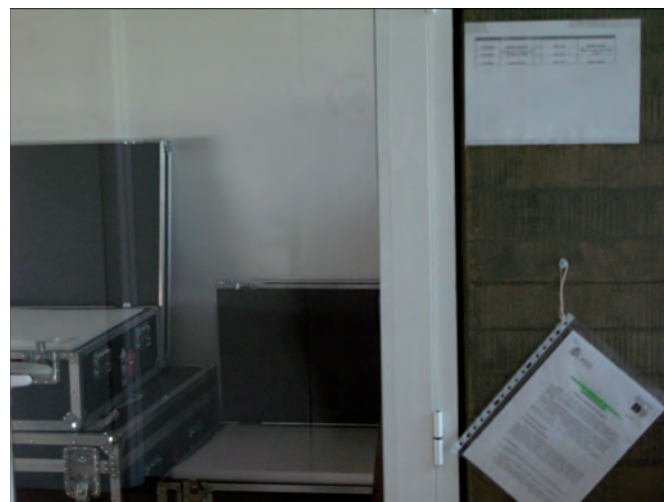
Figuras 16 y 17. Tras el seguimiento de las condiciones microclimáticas, y teniendo en cuenta los datos y las necesidades, se crearon dos salas acondicionadas. Para el buen funcionamiento de estas se generó un documento, de libre acceso por el personal para que supieran del conocimiento y de las capacidades de funcionamiento de estas.

Una vez ejecutadas, se realizó un documento de normas de utilización de esas salas acondicionadas del que extractamos los puntos que guardan relación con el seguimiento de las condiciones microclimáticas y que resumen perfectamente estos espacios y suponen un ejemplo, claro y práctico, de cómo la utilización de los datos extraídos del seguimiento microclimático sirven para la toma acertada de decisiones para el control de las condiciones ambientales. (Fig. 16 y 17).

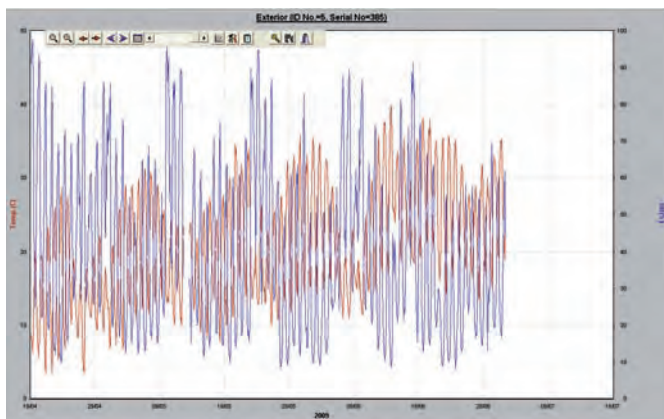
Figura 18. Gráfica tomada por el sensor en el exterior, sensor muy importante a la hora de valorar las condiciones microclimáticas, donde se ven las tremendas oscilaciones en cuanto a temperatura y humedad que se dan a lo largo del día.

En definitiva, como se ve en el documento, el seguimiento de las condiciones ambientales, microclimáticas en este caso, es una parte del proceso. En el IPCE este seguimiento no sólo permite a los técnicos de la casa tomar decisiones a la hora de la intervención o depósito, y tomar medidas mientras estas tuvieran lugar, sino que también han servido para conocer exactamente las necesidades de control de las condiciones microclimáticas, las deficiencias, y por tanto la necesidad de climatización de dos espacios para asegurar la conservación de los bienes culturales desde que entran en el IPCE (Figs. 18, 19, 20, 21, 22)

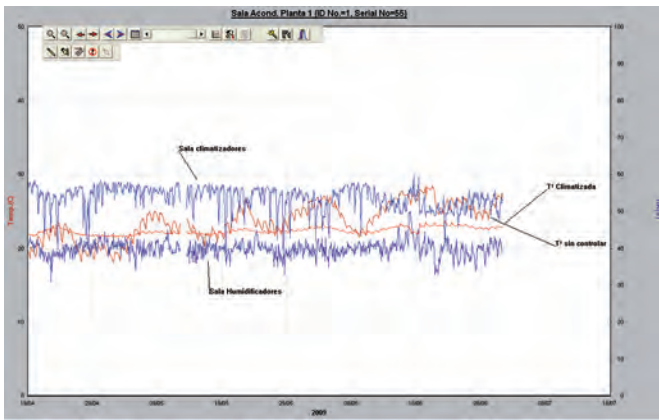
Figura 21. En esta gráfica se ha superpuesto la Sala Acondicionada 1 con la humedad controlada y la temperatura ligeramente controlada y la Sala Acondicionada 2 que tiene un control preciso de humedad y temperatura. Como se ve en la gráfica la humedad en ambas salas está controlada, con la gran diferencia de que en la Sala Acondicionada 2 se está obteniendo una humedad de entre 50-55% mientras que en la Sala Acondicionada 1 la humedad está obteniendo un 40%, una clara diferencia de control que necesita una equitación más precisa y un control de la temperatura especializado.

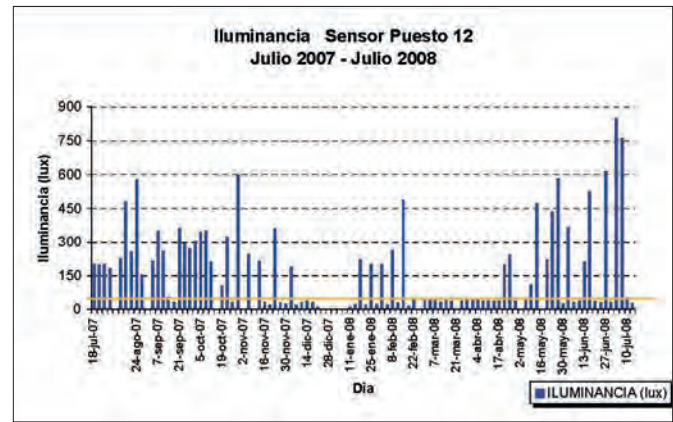
Figura 24. Gráfica de iluminación, correspondiente a la Sala Acondicionada 2 del IPCE, con valores puntuales registrados durante un ciclo anual.

Los datos de iluminación y radiación UV se han registrado en una tabla y gráficas mensuales. Una muestra de ello es la figura 24 en donde se expone el modo de procesar estos datos, que se corresponde con los datos de iluminación de la Sala Acondicionada 2. Una línea horizontal marca el límite de 50 lux, lo recomenda-

ble para materiales sensibles a la luz, pero esta no es una sala de exhibición sino de trabajo que necesita de unos niveles de iluminación en torno a unos 2000 lux sólo cuando se está interviniendo en la obra.
