## AMPLIFICACIÓN DEL EFECTO DESTRUCTIVO DE LOS DESPRENDIMIENTOS ROCOSOS POR DESLIZAMIENTO SOBRE SUELOS VOLCÁNICOS (TENERIFE Y MADEIRA)

J. Yepes Temiño (1), M.J. Rodríguez-Peces (2), S. Marchesini (3, 4), S. Leyva (5) y J.L. Díaz-Hernández (6)

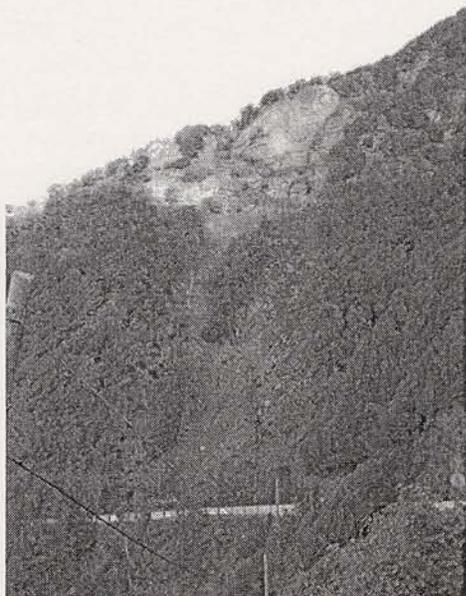
Fig. 1: Corredor abierto en la foresta por el deslizamiento traslacional de un bloque caído desde el escarpe rocoso de El Bailadero (Tenerife) el 16 de Noviembre de 2009.

El episodio más reciente del que se tiene noticia data del 16 de Noviembre de 2009. Después de una semana de lluvias intensas y persistentes, un bloque rocoso de basalto se desprendió del escarpe de El Bailadero (Anaga) y terminó impactando en la carretera regional TF-134, a la altura del PK 1+500 m. La colisión rompió el bloque en varios fragmentos y desencadenó la rotura y deslizamiento de un tramo de unos 15 m del terraplén sobre el que se apoyaba el vial. El bloque rocoso tenía unos 150 m<sup>3</sup> de volumen y un peso específico estimado entre 25 y 30 kN/m<sup>3</sup>. La diferencia de cota entre la carretera y el punto del que se desprendió el bloque es de 110 m, de los cuales, 25 m corresponden a escarpe vertical y 85 m a una ladera natural recubierta por una densa masa forestal.

La distancia recorrida por el bloque antes de impactar fue de 110 m, medidos en planta, y otros tantos después del impacto. Durante el primer recorrido, el bloque desprendido experimentó un deslizamiento traslacional a lo largo de la ladera, arrastrando consigo toda la vegetación existente en una franja de unos 20 m de ancho y una capa de unos 50 cm de un suelo. El efecto visual que produjo la traza del bloque era fue similar al de un cortafuegos abierto por el ser humano (Fig. 1).
