Trabajo final de grado

Promoción 2014-2019
Facultad de Odontología
Universidad Complutense de Madrid

Tratamiento dental integral: prótesis fija

Caso clínico final de grado

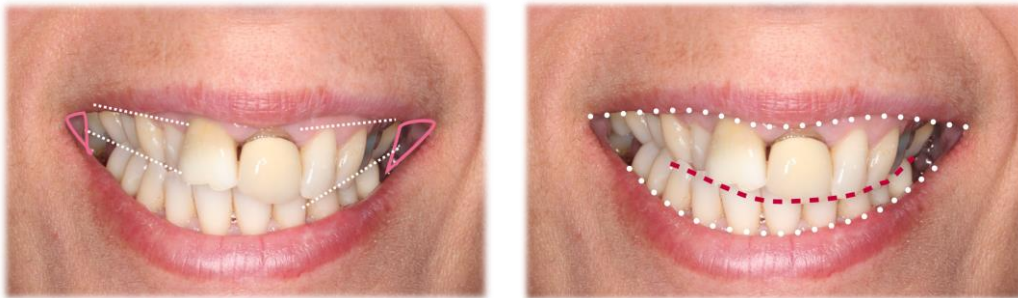
Imagen 2: Fotografías para análisis labial

Sellado y reposo:

- Forma facial ovalada.
- Simetría facial y mentón centrado.
- Tercios faciales proporcionados.
- Ligeramente hipotelorismo.
- Labios proporcionados (1/3 superior, 2/3 inferior).
- Longitud labio superior: 24 mm.
- Incompetencia labial (contracción del mentón).
- Gap interlabial en reposo: 6mm.²

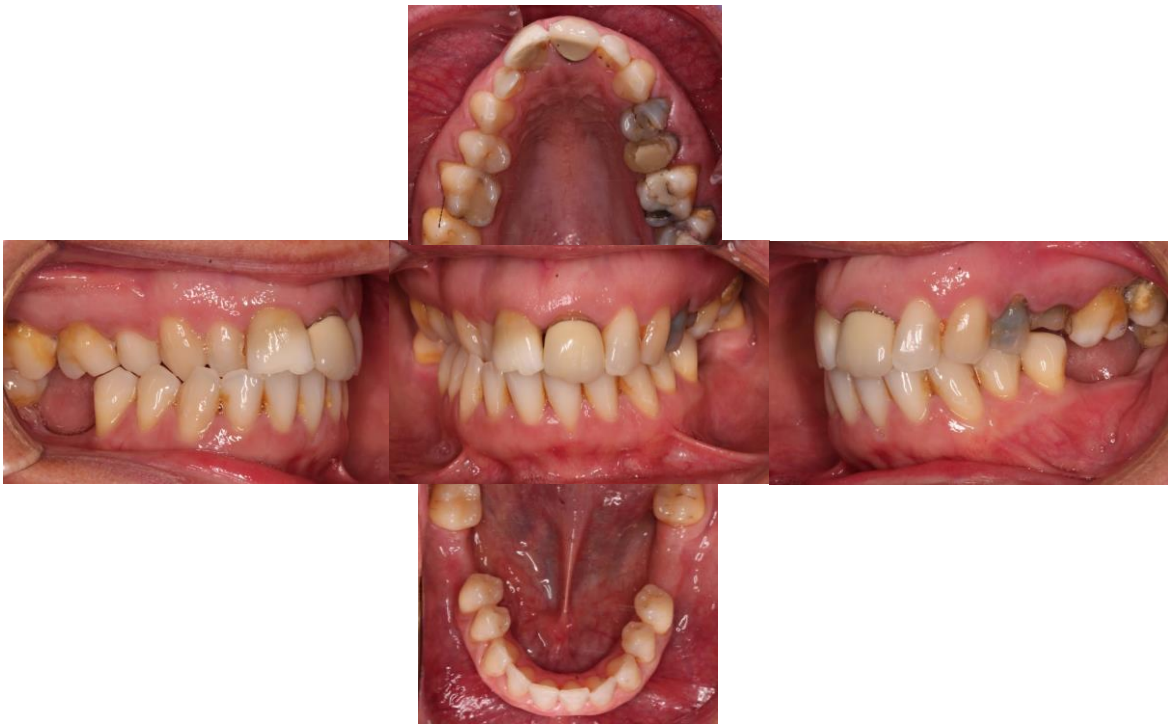
Imagen 5: Fotografías para análisis intraoral

La paciente presenta dentición permanente con ausencia de 14, 36, 37, 46 y 47. No se observan patologías en los tejidos blandos, pero destaca la pérdida de reborde alveolar en los espacios edéntulos inferiores y los signos de enfermedad periodontal como la inflamación gingival, bolsas o exposiciones radiculares. Además de la deficiente higiene con presencia de cálculo visible.

Tiene forma triangular, asimétrica (línea media desviada a la derecha 1mm, ausencia del 14 y mesialización de los sectores posteriores) y presenta malposiciones en numerosas piezas dentarias, pudiendo destacar: inclinación a lingual de los sectores laterales y mesio-linguo-rotación de 16, 12 y 26.

Se pueden ver restauraciones en 16, 11, 21, 22, 24, 25, 26 y 27, ya comentadas anteriormente; corona metal-cerámica en el 21 muy mal adaptada (uno de los principales motivos de consulta); y pequeña fractura en el borde incisal del 11.

Presenta clase III de Kennedy subdivisión 1^a, con ausencia de 36, 37, 46 y 47.⁴ Forma parabólica, asimétrica (desplazamiento de 35 a 45 hacia la derecha, por tanto la línea media está desviada) y como malposición dentaria cabe destacar la inclinación de los incisivos hacia la derecha y la mesio-vestibulo-rotación del 32. No se observan restauraciones, pero sí caries en 33, 43 y 48.

Presenta clase I canina derecha e izquierda y la clase molar no es valorable por ausencias dentarias. La sobremordida es de 1/3 sobre los incisivos inferiores, el resalte de 1mm y las líneas medias no coincidentes por la inclinación del sector anteroinferior.

Se observa mordida cruzada unilateral derecha desde el 12 hasta el 15 y pérdida de espacio protésico a nivel del 25 y en el tercer cuadrante.

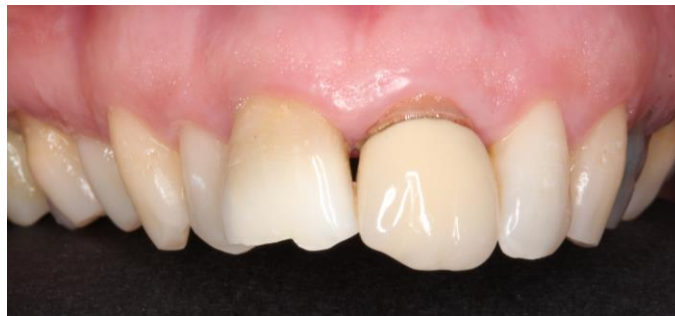
Imagen 6: Fotografía para análisis de sonrisa intraoral

- Niveles gingivales desnivelados (alterados en incisivos laterales).
- Cénits gingivales en posición adecuada.
- Nivel de las papilas alterado (troneras por enfermedad periodontal).
- Contorno gingival de los incisivos centrales adecuado a pesar de la desadaptación de la corona del 21.
- Troneras incisales alteradas por el apiñamiento dentario y las diferentes inclinaciones dentarias.
- Bordes incisales alterados.
- Proporción incisivos centrales:
 - o Derecho: 81%
 - o Izquierdo: 72%^{5,6}

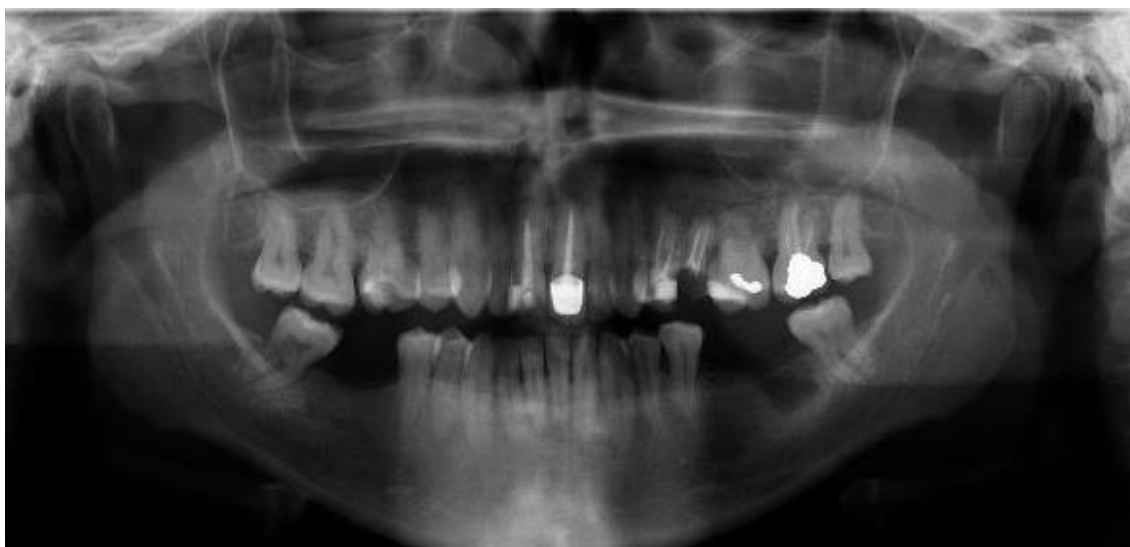
Imagen 7: Radiografía panorámica

En ella se observa que los dientes presentes en boca son: 18, 17, 16, 15, 13, 12, 11, 21, 22, 23, 24, 25, 26, 27, 28, 38, 35, 34, 33, 32, 31, 41, 42, 43, 44, 45 y 48. También ligera pérdida ósea generalizada, más marcada a nivel de los molares. Y se ven las endodoncias en 11, 21, 24, 25 y 27, las restauraciones con amalgama en 26 y 27 y la corona metal-cerámica en 21.

Presenta simetría mandibular y no se observan lesiones a nivel óseo.

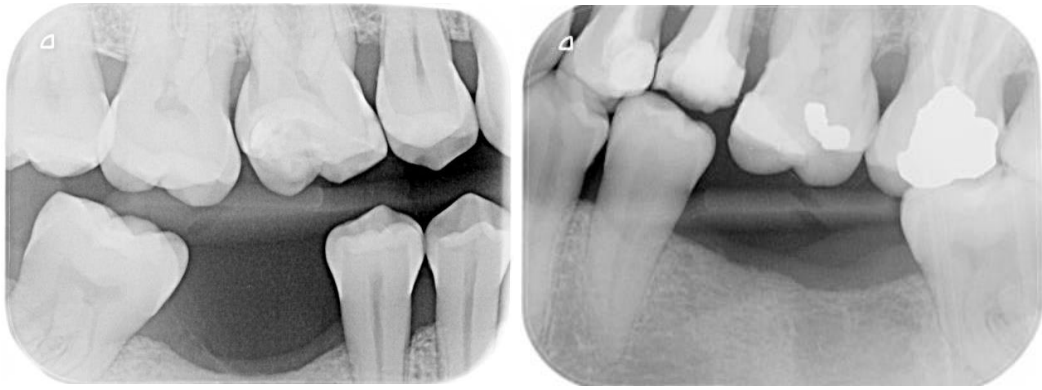
Imagen 8: Radiografías de aleta de mordida

Se realizan radiografías de aleta de mordida de ambos lados para diagnosticar caries que no pueden ser detectadas visualmente. Tras analizarlas, observamos la existencia de caries a nivel radiográfico en mesial del 16.

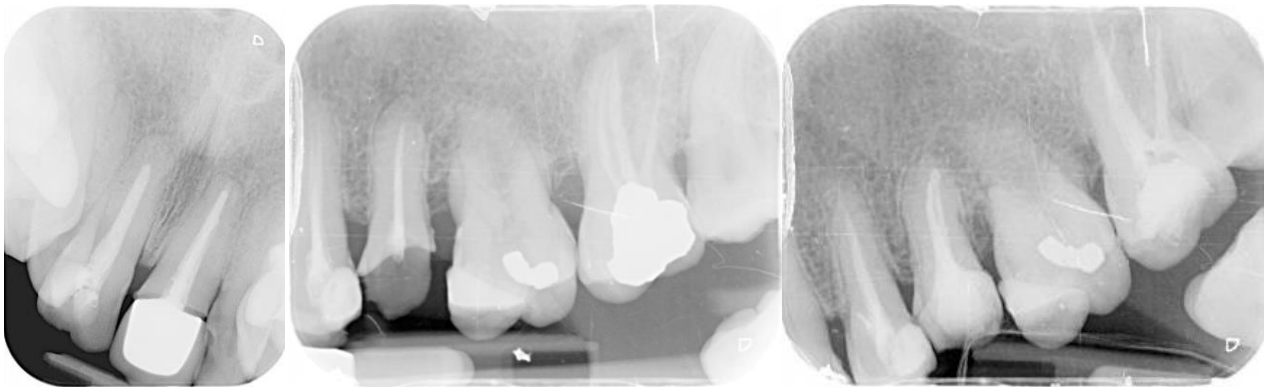
Imagen 9: Radiografías periapicales

Se realizan también radiografías periapicales, la primera de los incisivos centrales para comprobar que las endodoncias eran correctas y conocer el estado de la corona del 21, podemos observar que está completamente desajustada y tejido cariado en todo su contorno, lo que da lugar a una zona de riesgo de acúmulo de placa. La segunda radiografía capta el sector lateroposterior izquierdo para valorar las endodoncias de este cuadrante, pudiendo observarse un foco apical en el 27. La tercera radiografía se toma una vez realizada la re-endodoncia del mismo.

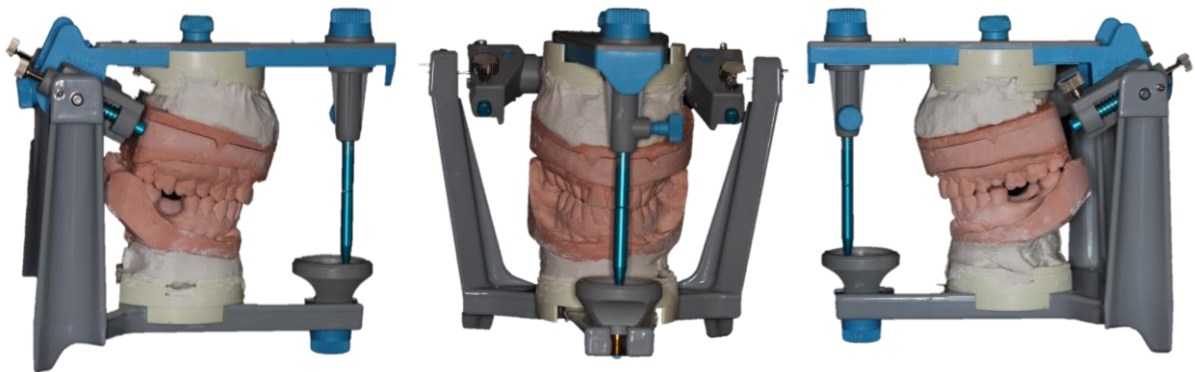
Imagen 12: Modelos de estudio montados en articulador

Se toma el arco facial para realizar la transferencia cráneomaxilar y se monta el modelo superior en articulador QuickMaster. También se cogen tres registros de cera en relación céntrica para montar el modelo inferior y proceder al análisis oclusal. Se van a analizar los movimientos mandibulares y a determinar las prematuridades e interferencias.⁷

En los modelos se observa que el espacio protésico del 25 se encuentra invadido por la extrusión del 35; y el espacio protésico del tercer cuadrante, por la extrusión del 26.

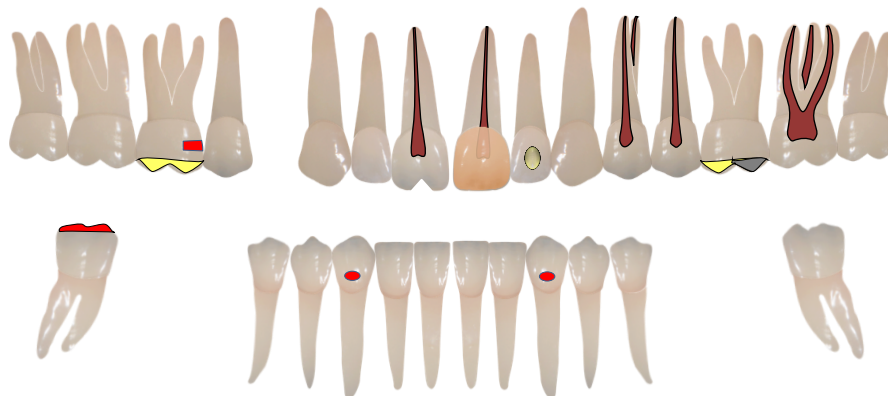
Imagen 13: Odontograma

Determinamos el odontograma final basándonos en todas las pruebas complementarias que hemos realizado y concluimos con la situación dentaria actual.

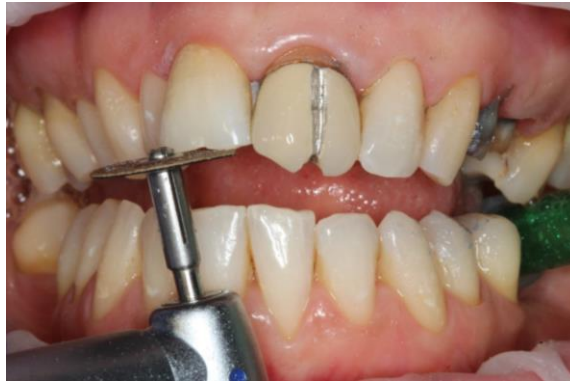
Imagen 19: Pulido borde incisal 11

También se ve gran desajuste en la corona del 21 y caries en todo su contorno, y una fractura a nivel del borde incisal del 11.

También tratamos de solucionar la pequeña fractura a nivel incisal del 11 puliendo el borde incisal con discos hasta disimularlo.

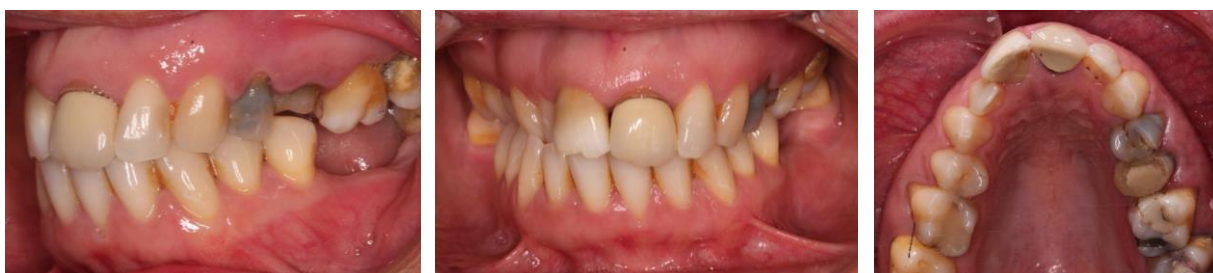
Imagen 24: Fotografías pre-tratamiento

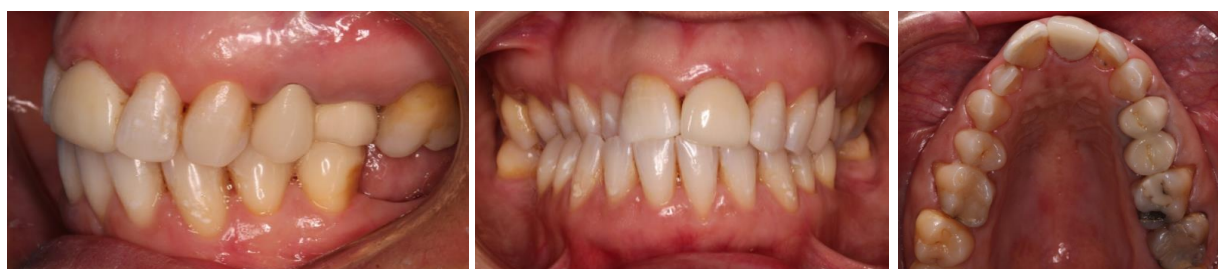
Imagen 25: Fotografías post-tratamiento
