# EL MONASTERIO DE SANTA MARÍA DE VALDEIGLESIAS

Un conocimiento para su futuro

Texto: STEFANO CORBO. *Arquitecto*<sup>1</sup>, ELENA M. PÉREZ-MONSERRAT. *Geóloga*<sup>1</sup>, M<sup>a</sup> JOSÉ VARAS MURIEL. *Dra. CC. Geológicas*<sup>1</sup>, PAULA LÓPEZ-ARCE. *Dra. CC. Geológicas*<sup>1</sup>, CARMEN VÁZQUEZ CALVO. *Geóloga*<sup>1</sup>, MIGUEL GÓMEZ-HERAS. *Dr. CC. Geológicas*<sup>1</sup>, MÓNICA ÁLVAREZ DE BUERGO. *Dra. CC. Geológicas*<sup>1</sup>, Rafael Fort González. *Dr. CC. Geológicas*<sup>1</sup>

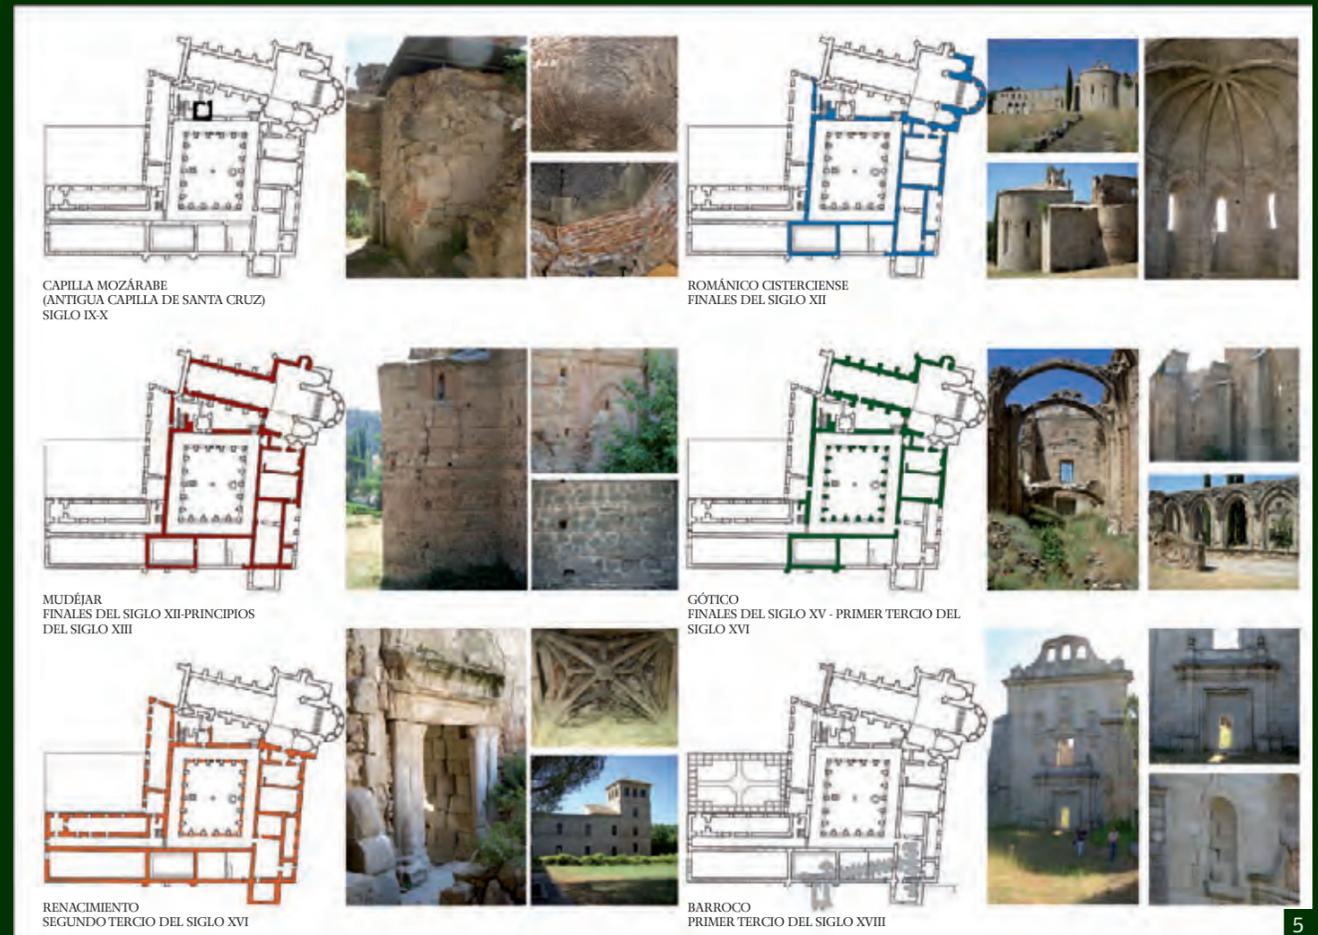
5

5. Fases constructivas establecidas en el monasterio, principales aspectos constructivos y materiales pétreos empleados.

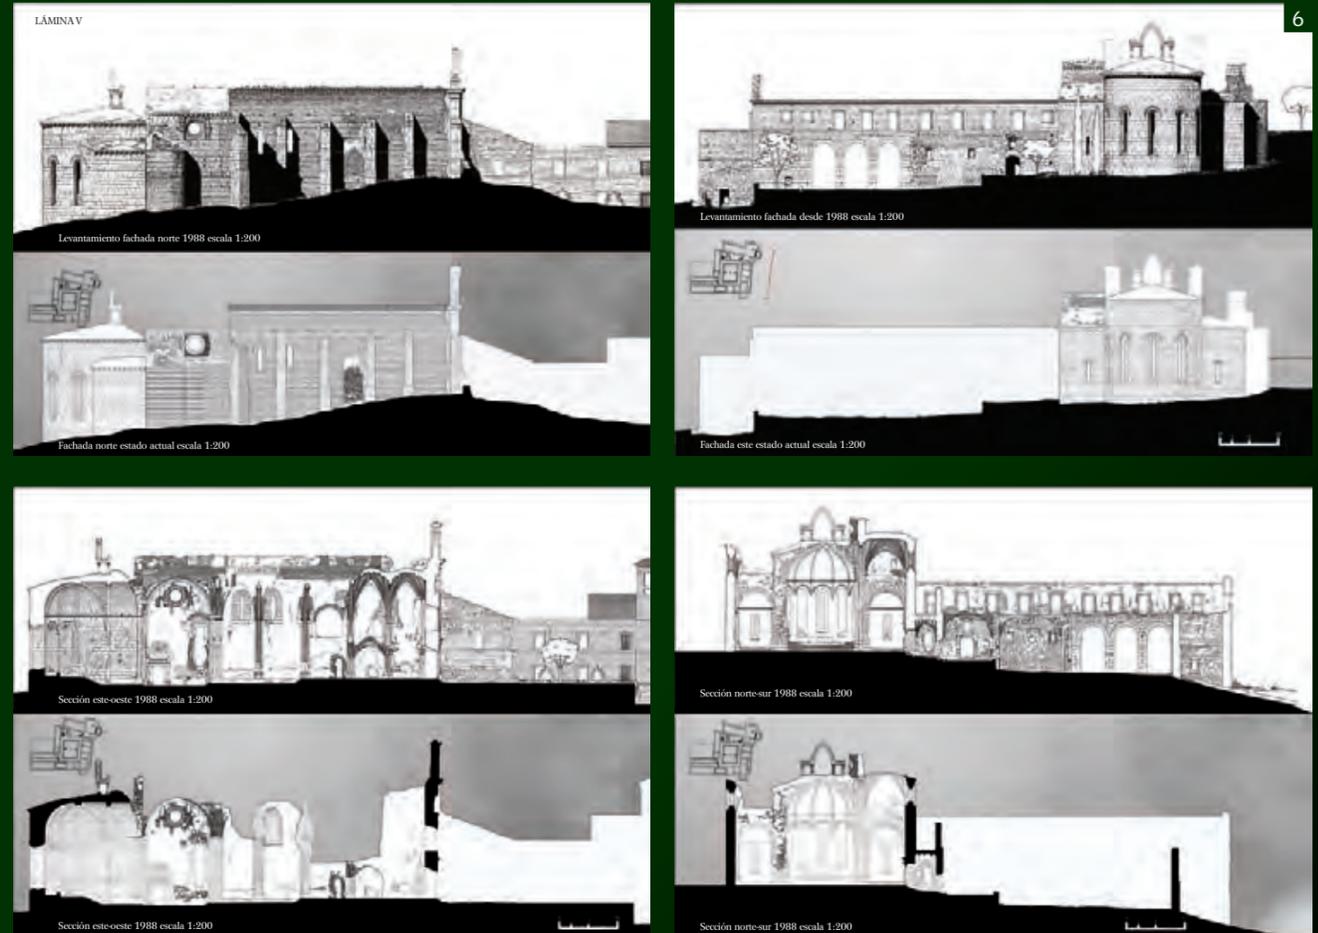
LÁMINA V

6. Levantamientos de las fachadas norte y sur, en 1988 y en la actualidad. Secciones este-oeste y norte-sur del monasterio realizadas en 1988.

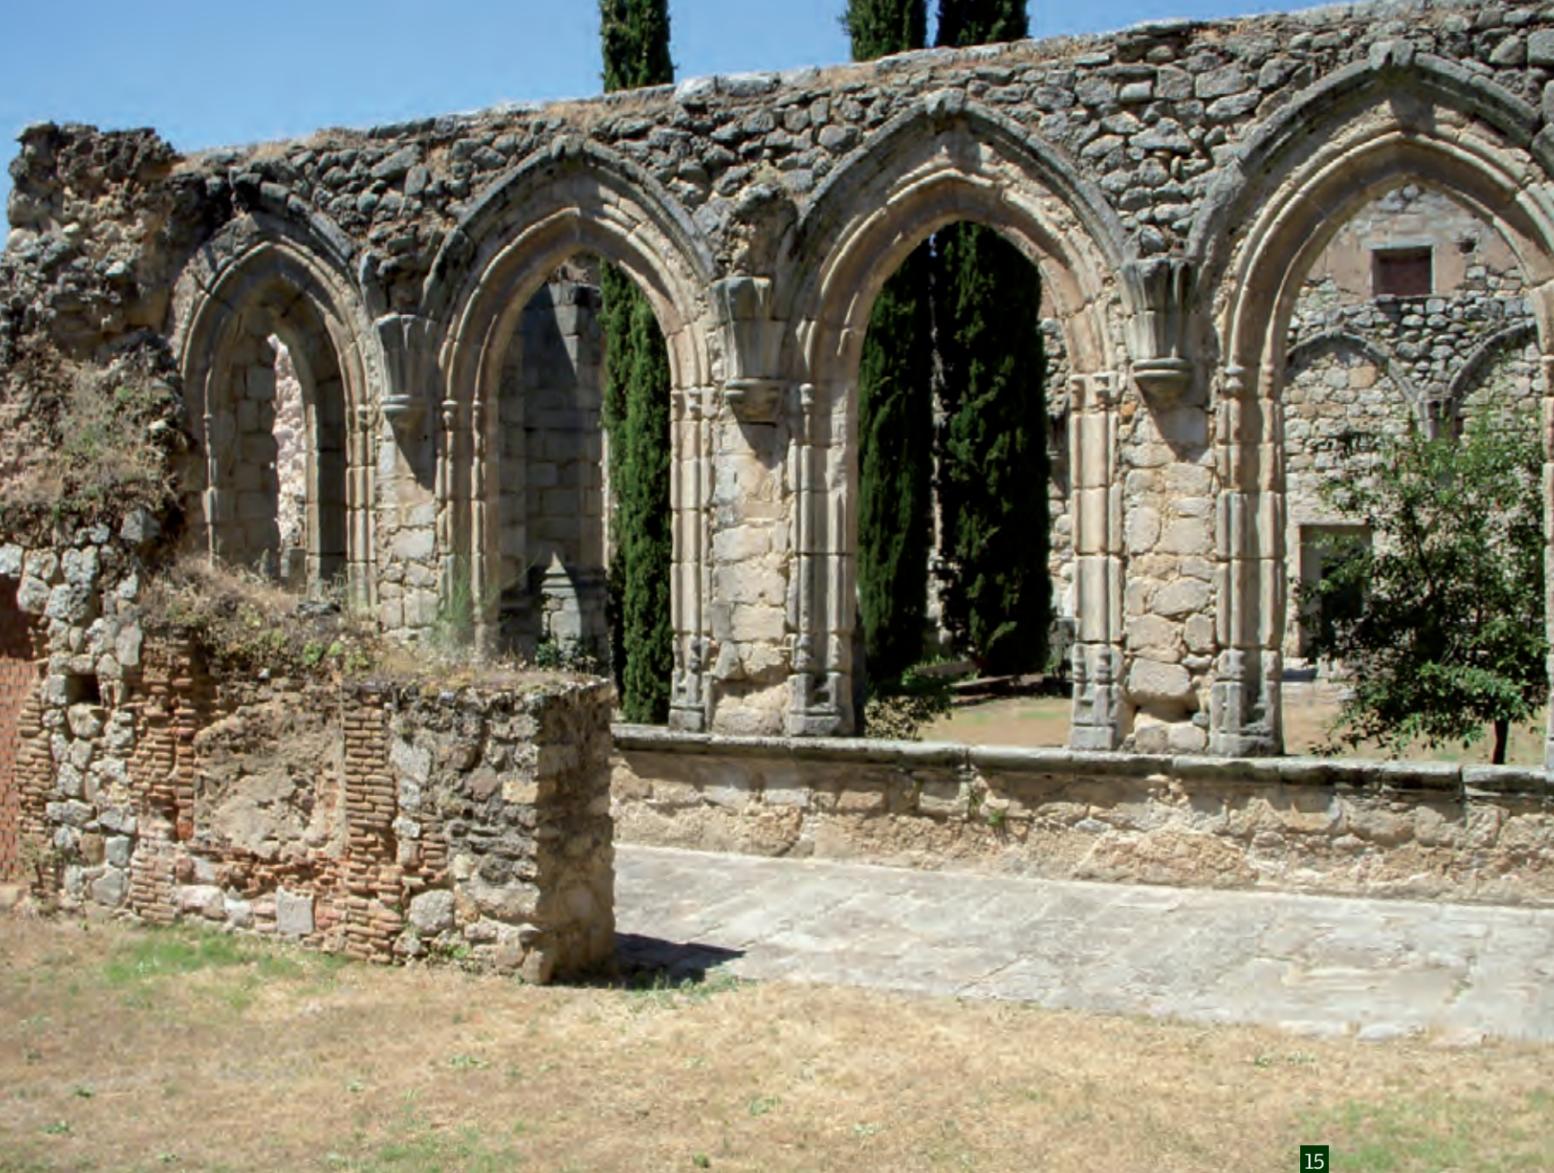
15

El estado de conservación que presenta el monasterio posibilita atender a interesantes aspectos constructivos y a las formas de deterioro sufridas por los materiales pétreos, así como a los factores de alteración que las generan.
