**Comportamiento de las geomembranas sintéticas poliméricas
utilizadas en la impermeabilización del embalse de Buen Paso**

Beatriz Mateo Sanz

Madrid, 2018

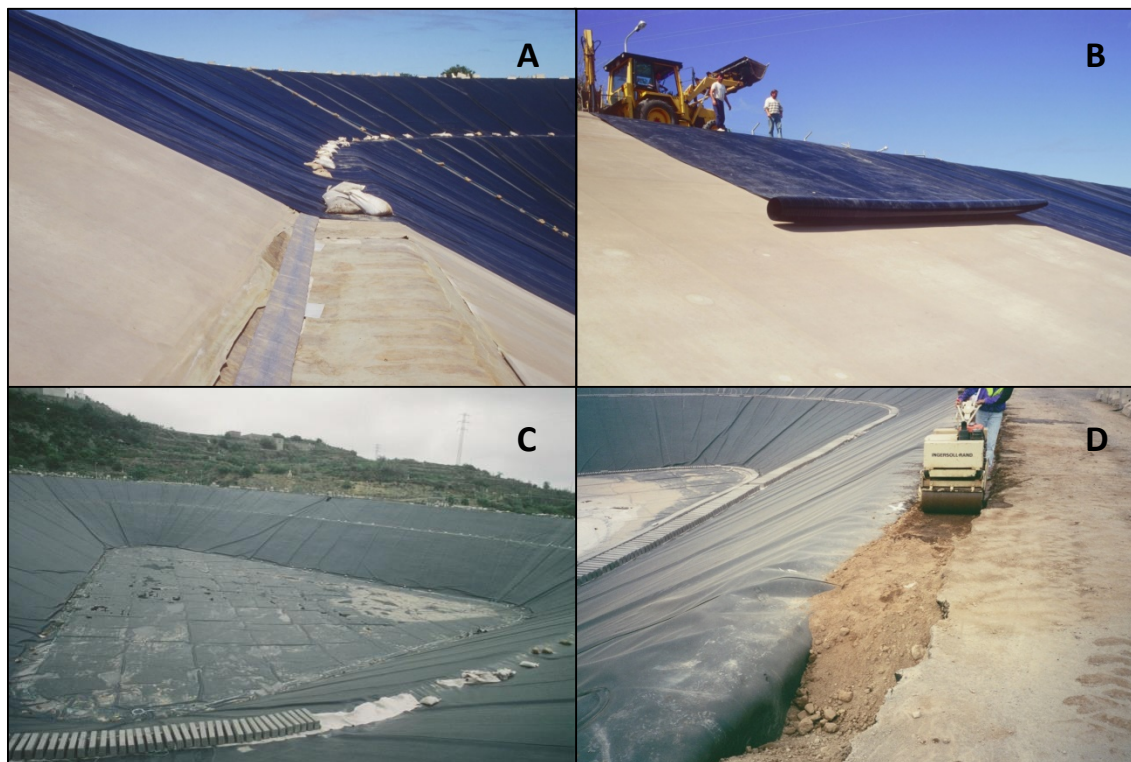
La figura 3.7 muestra imágenes correspondientes a la reimpermeabilización del embalse de Buen Paso con la geomembrana de PEAD colocada sobre la lámina de PVC-P, realizada en 1995.

Figura 3.7. Imágenes de la reimpermeabilización del embalse de Buen Paso con geomembrana de PEAD, colocada sobre la geomembrana de PVC-P, en 1995. Instalación de la geomembrana de PEAD (A y B), colocación de lastres de hormigón sobre la berma (C), Zanja perimetral en coronación (D) (Imágenes de Balten)

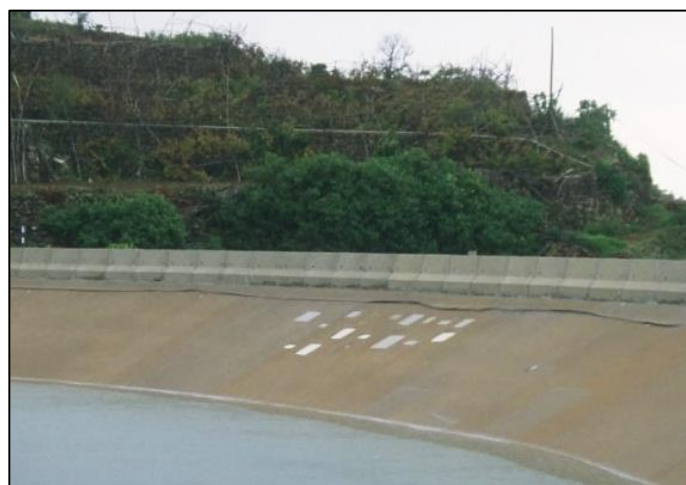
Para el seguimiento de la geomembrana de PVC-P las muestras se extrajeron directamente de la lámina que formaba parte del sistema de impermeabilización. En este caso se llevaron a cabo inspecciones al embalse cada seis meses, realizando extracciones de muestras principalmente en las zonas de coronación e intermitente del talud norte.

Figura 3.8. Zona de extracción de muestras de la geomembrana de PVC-P en coronación del embalse de Buen Paso

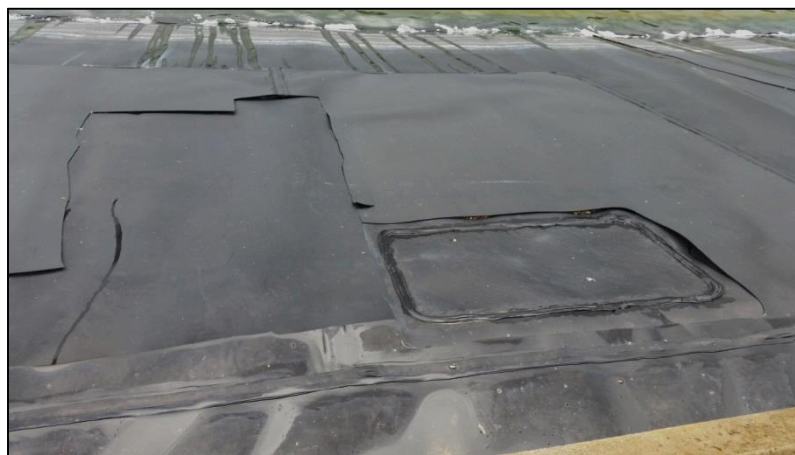
Figura 3.10. Probetario de geomembrana de PEAD instalado en la zona de coronación del embalse. Se observa que también se ha realizado la extracción de una muestra de la geomembrana situada debajo del probetario, que ha tenido que ser reemplazada

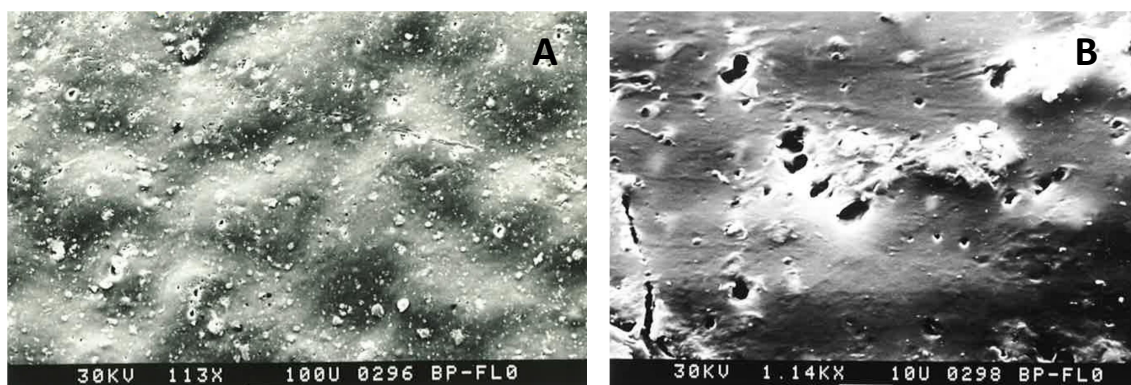
Además de estos ensayos, se realizó un estudio de la geomembrana mediante microscopía electrónica de barrido, en el que se observó que la muestra original presentaba una estructura con microporosidad apreciable, detectándose una cierta rugosidad y pequeñas segregaciones de material (figura 6.1).

Figura 6.1. Aspecto de la geomembrana original de PVC-P mediante microscopía electrónica de barrido a x113 aumentos (A) y x1140 aumentos (B)

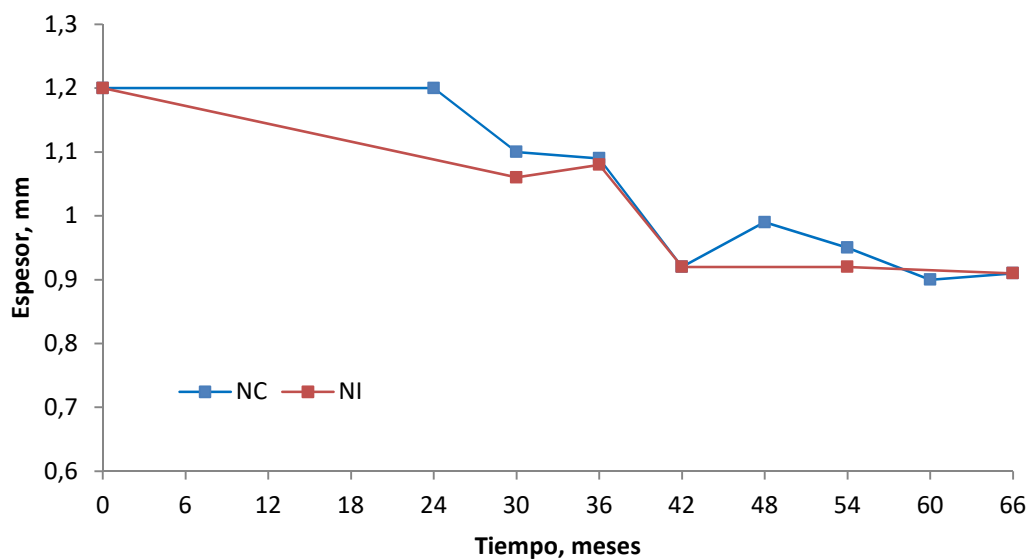
Figura 6.3. Evolución del espesor de la geomembrana en las distintas zonas del embalse

Se observa que el espesor experimenta una disminución en ambas zonas. A los 66 meses, el valor obtenido tanto en coronación como en zona intermitente fue de 0,91 mm, lo que supuso una diferencia con respecto al valor inicial de 0,29 mm, aproximadamente un 24% de pérdida de espesor.

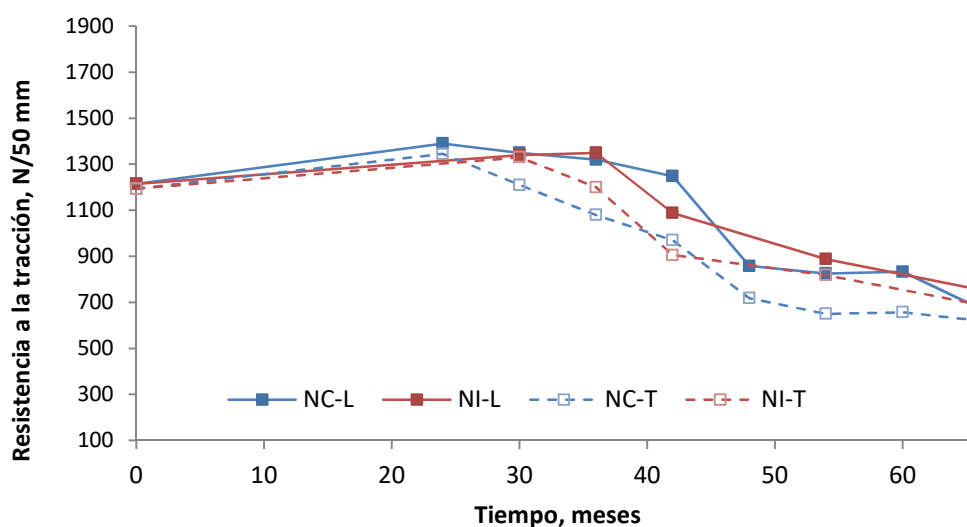
Figura 6.4. Resistencia a la tracción en el punto de carga máxima de las muestras procedentes de coronación y zona intermitente

Durante los primeros meses se produce en ambas zonas del embalse un ligero aumento de la resistencia, siendo similares los valores obtenidos en sentido longitudinal y transversal. Posteriormente la resistencia disminuye progresivamente. En coronación, este cambio se observa a partir de los 24 meses de instalación, en ambos sentidos, y en la zona intermitente a los 30 meses en el sentido transversal y a los 36 meses en el longitudinal.

En ambas zonas la resistencia en sentido longitudinal es siempre superior a la obtenida en sentido transversal.

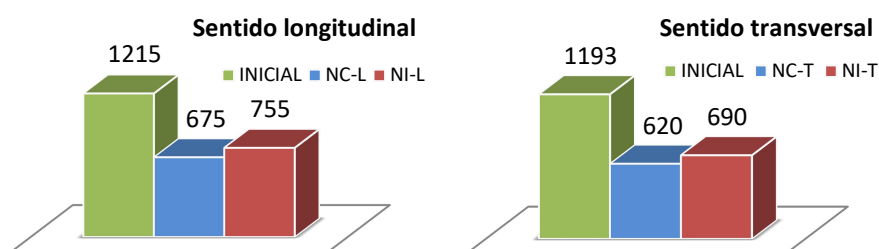
Los valores de resistencia a la tracción obtenidos a los 66 meses se presentan en la figura 6.5, donde se comparan con los valores iniciales. La resistencia a la tracción experimentó una pérdida en coronación del 44% en sentido longitudinal y del 48% en sentido transversal. La zona intermitente experimentó una pérdida del 38% en sentido longitudinal y del 42% en sentido transversal.

Figura 6.5. Valores de la resistencia a la tracción, en N/50 mm, iniciales y a 66 meses

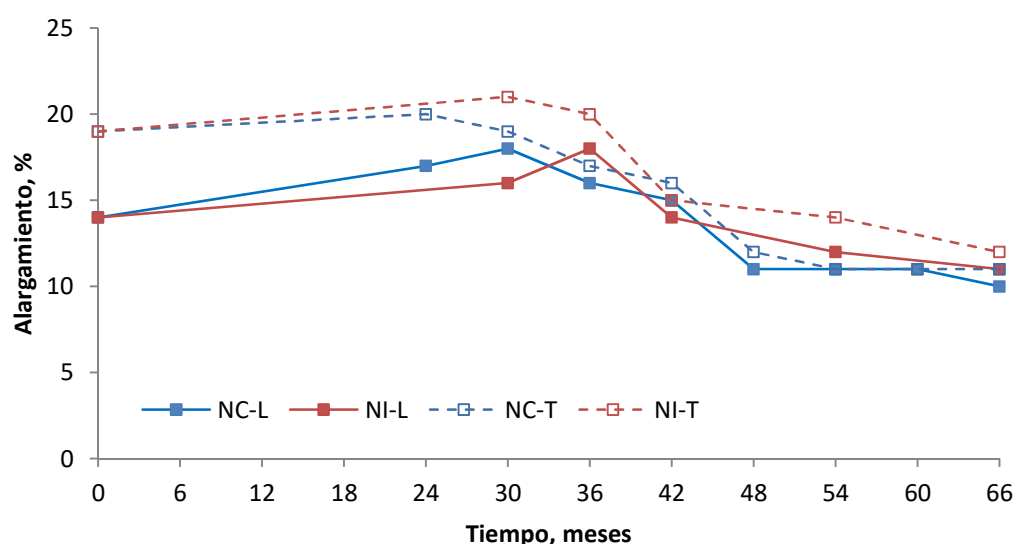
Figura 6.6. Alargamiento en el punto de carga máxima de las muestras procedentes de coronación y zona intermitente

Durante los primeros meses se produce en ambas zonas un aumento del alargamiento. Posteriormente esta característica disminuye progresivamente. En coronación esta disminución se produce a partir de los 24 meses de instalación en sentido transversal y de 30 meses en sentido longitudinal, y en el caso de la zona intermitente, a 30 meses en el sentido transversal y a 36 meses en el longitudinal.

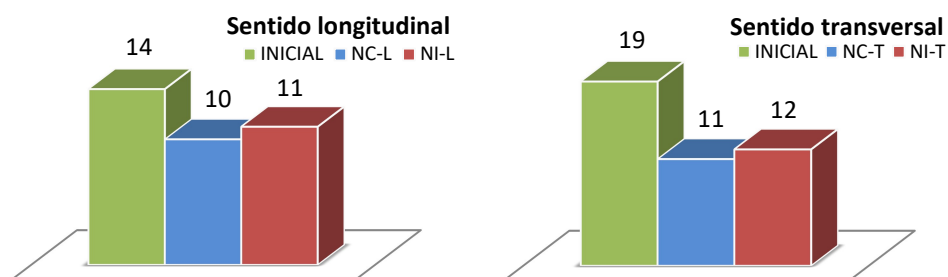
Figura 6.7. Valores del alargamiento, en %, iniciales y a 66 meses, en ambos sentidos

Los valores del alargamiento obtenidos a los 66 meses se representan en la figura 6.7, donde se comparan con los valores iniciales. El alargamiento experimentó una disminución en coronación del 29% en sentido longitudinal y del 42% en sentido transversal. La zona intermitente experimentó una pérdida en el alargamiento de 21% en sentido longitudinal y

del 37% en sentido transversal. Las pérdidas de alargamiento fueron superiores en sentido transversal.

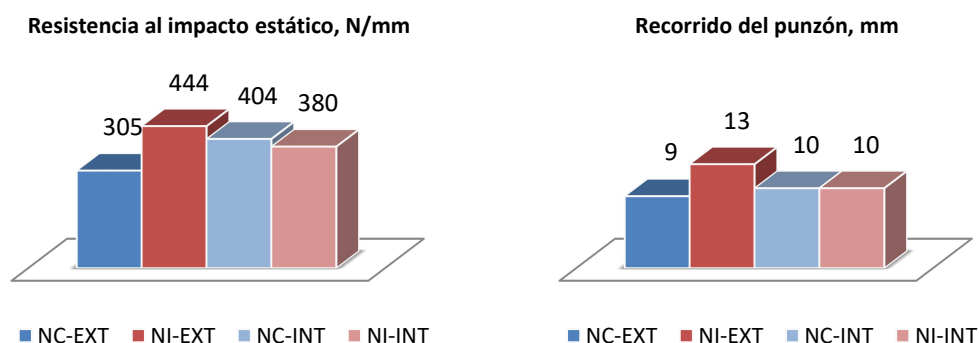
Figura 6.8. Resistencia al punzonamiento estático y recorrido del punzón a los 66 meses por la cara externa (EXT) e interna (INT)

Este ensayo se realizó por la cara externa (EXT) e interna (INT) de las muestras, solamente a los 66 meses, por lo que no se ha podido estudiar su evolución en el tiempo. En la figura 6.8 se presentan los resultados de la resistencia al impacto estático, así como del recorrido del punzón a los 66 meses de instalación de la geomembrana en el embalse.

En la cara externa, los resultados obtenidos tanto de la resistencia al punzonamiento estático como del recorrido del punzón antes de perforar, son claramente superiores en la zona intermitente.

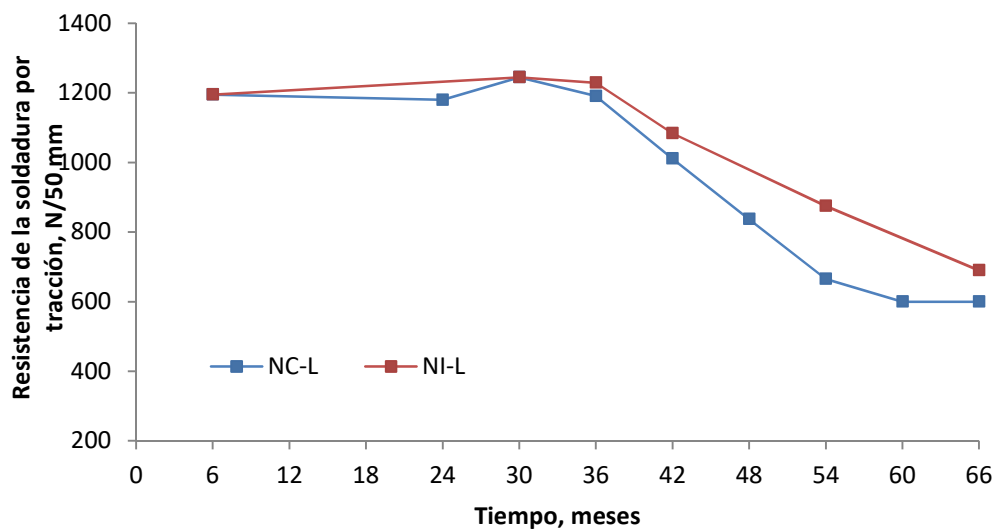
Figura 6.9. Variación de la resistencia de la soldadura por tracción

A partir de los 30 meses en las muestras de coronación y de los 36 meses en las muestras de la zona intermitente, se observa una disminución progresiva de la carga como puede verse en la figura 6.9. El valor de resistencia a los 6 meses fue de 1195 N/50 mm, obteniéndose a los 66 meses una resistencia de 600 N/50 mm en coronación y de 690 N/50 mm en zona intermitente. Esta disminución supone una pérdida de carga de casi el 50% del valor obtenido a 6 meses en coronación, y de un 42% del valor a 6 meses en la zona intermitente.

La resistencia de la soldadura por tracción tiene total validez desde el punto de vista cualitativo, es decir, indica si la unión entre paños es correcta o no en el momento del ensayo. En todas las muestras ensayadas el resultado ha sido positivo, ya que han roto fuera de la soldadura. Sin embargo, desde el punto de vista cuantitativo, el valor de la carga es realmente un resultado de la resistencia de la muestra a la tracción en sentido transversal, ya

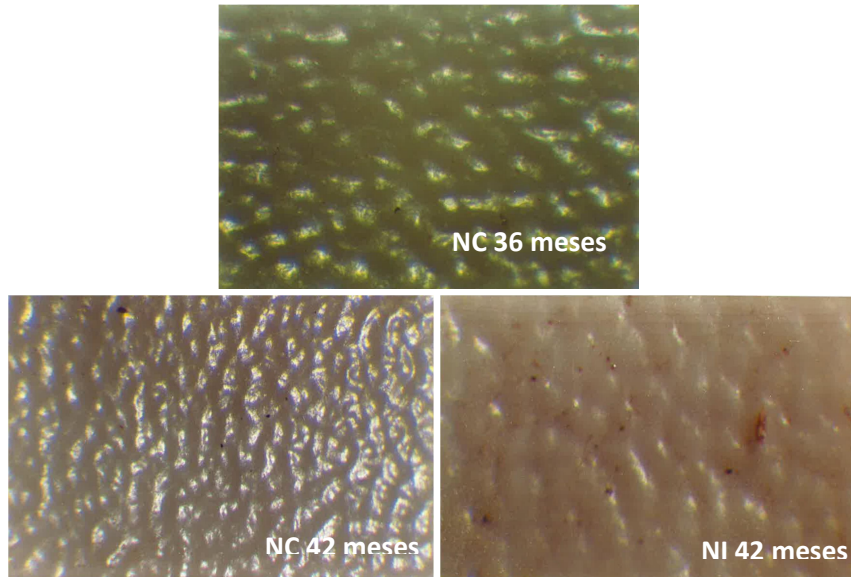
Figura 6.10. Microfotografías de microscopía óptica (x25) de la cara interna de las muestras extraídas de coronación a 36 y 42 meses y de la zona intermitente a 42 meses

La figura 6.10 presenta las microfotografías (x25) obtenidas mediante microscopía óptica correspondientes a la cara interna de las muestras de geomembrana extraídas de coronación a 36 y 42 meses y de la zona intermitente a los 42 meses desde su instalación.

La muestra que se encuentra en mejor estado por la cara interna es la procedente de la zona intermitente a 42 meses. Aunque presenta microporos e irregularidades, su superficie es la más homogénea, incluso más que la de la muestra extraída de coronación a 36 meses, en la que se observan rugosidades, que se incrementan a los 42 meses.

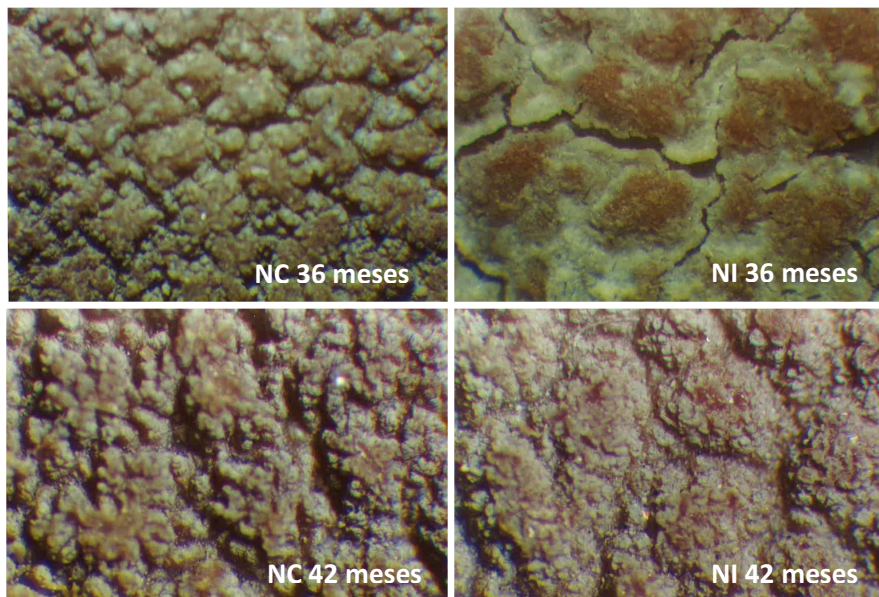
Figura 6.11. Microfotografías de microscopía óptica (x25) de la cara externa de las muestras extraídas de coronación y de la zona intermitente a 36 y 42 meses

Todas las muestras presentan síntomas de deterioro en su cara externa, más evidentes en coronación, lo que pone de manifiesto que la degradación del material se encuentra en un estado más avanzado en esta zona del embalse.

A 36 meses la cara externa de la muestra procedente de la zona intermitente presenta descamación del material, agrietamiento y porosidad, pero su estado es mucho mejor que el de la cara externa de la muestra procedente de coronación, que presenta mayor cuarteamiento y una gran cantidad de microgrietas de carácter discontinuo.

A 42 meses se observa un empeoramiento del estado de la cara externa en ambas zonas, presentando microfisuras y descamaciones, mucho más acentuadas en la muestra procedente de coronación, que se encuentra en un grado de deterioro mayor. La cara externa de la muestra extraída de la zona intermitente se encuentra en mejor estado incluso que la procedente de coronación a 36 meses.

En ambas zonas del embalse el deterioro observado en la cara externa de las muestras, que presenta porosidad, microfisuración y descamación, es muy superior al de la cara interna, con una superficie más homogénea en la que solo se observan rugosidades y microporos.

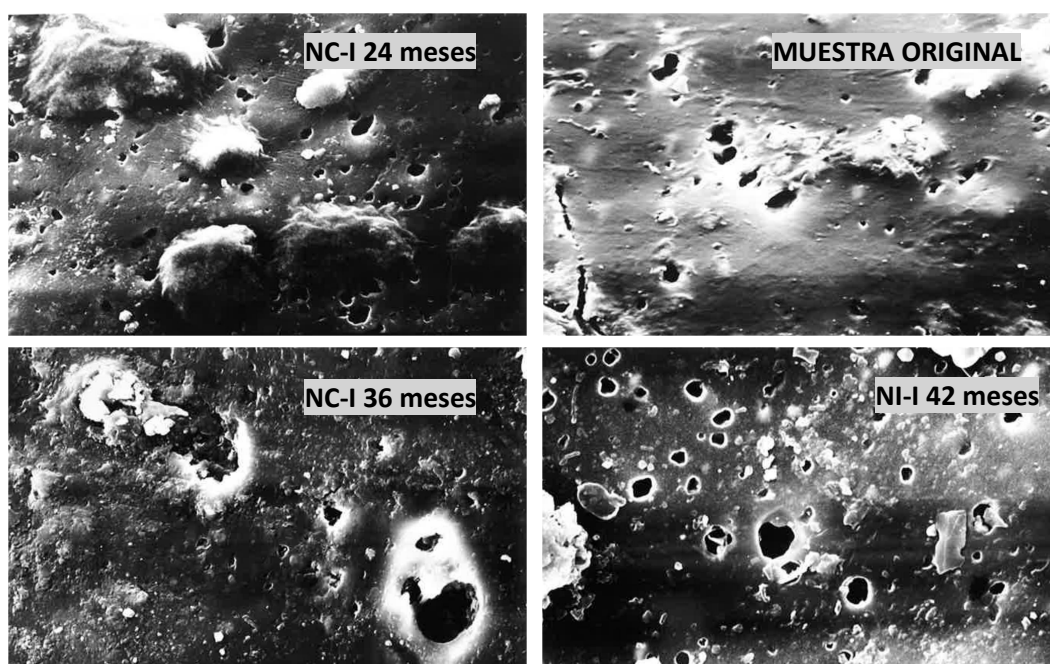
Figura 6.12. Microfotografías MEB correspondientes a la cara interna de las muestras extraídas de coronación a 24 y 36 meses (x800) y de la zona intermitente a 42 meses (x1360). A modo de comparación se presenta también la muestra original (x1140)

En la cara interna de ambas muestras a las edades estudiadas, se detecta una notable microporosidad, superior a la detectada en la muestra original. En la muestra procedente de coronación al pasar de 24 a 36 meses se observa un desarrollo y evolución de los microporos a poros, a partir de cráteres, con el consiguiente fenómeno de descamación, lo que indica un mayor grado de deterioro de la geomembrana.

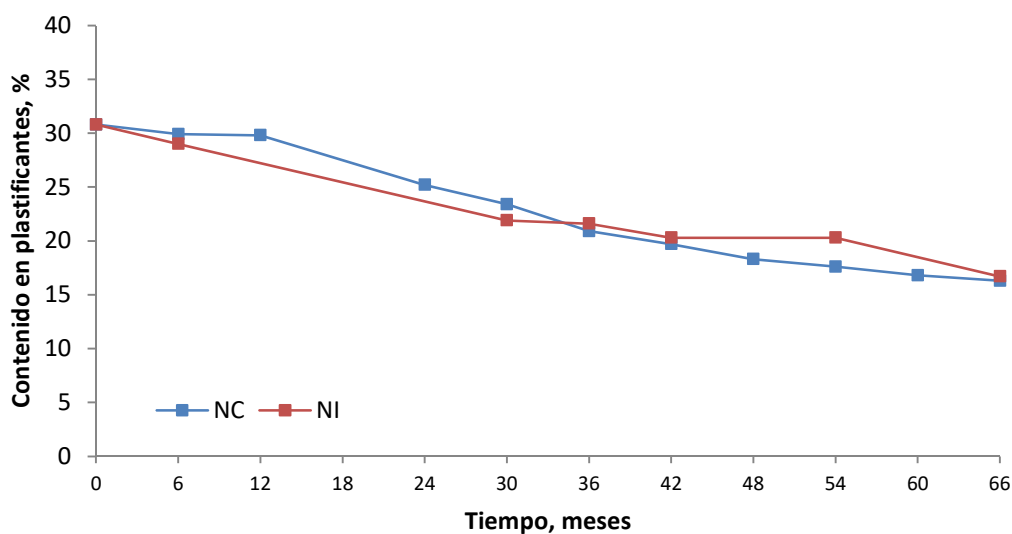
Figura 6.18. Evolución del contenido en plastificantes a lo largo del tiempo en coronación y zona intermitente

Los plastificantes fueron extraídos de la geomembrana mediante la utilización de un equipo Soxhlet automático con éter etílico, como se indica en la metodología. La figura 6.18 muestra la evolución en el tiempo del contenido en plastificantes en coronación y zona

intermitente, en la que se observa una disminución del contenido de plastificante en ambas zonas.

A los 66 meses los valores del contenido de plastificante en ambas zonas son muy similares, obteniéndose un 16,3% en coronación y un 16,7% en la zona intermitente.

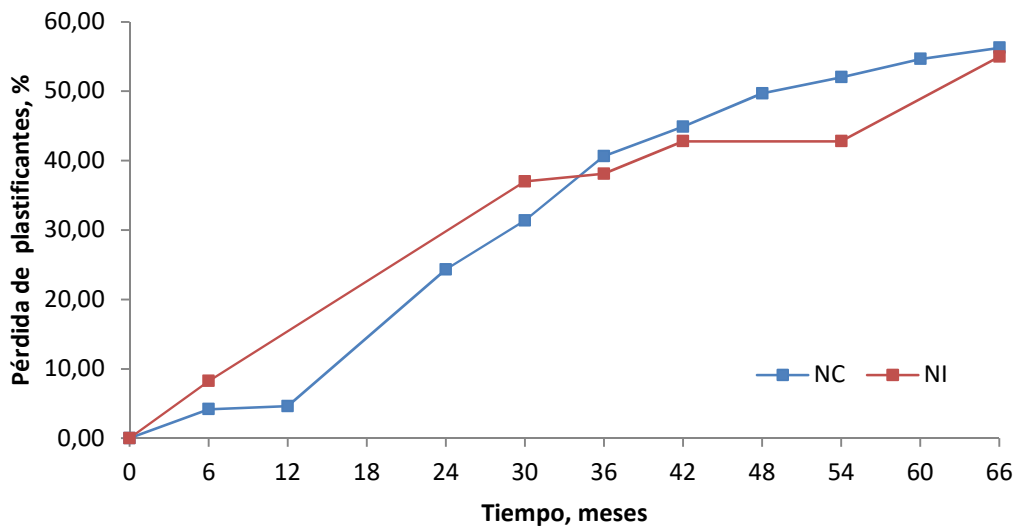
Figura 6.19. Pérdida de plastificante a lo largo del tiempo (ecuación de Giroud)

A 66 meses la pérdida de plastificantes alcanza el 56,3 % en coronación y el 55% en la zona intermitente, lo que supone una diferencia del 1,29%.

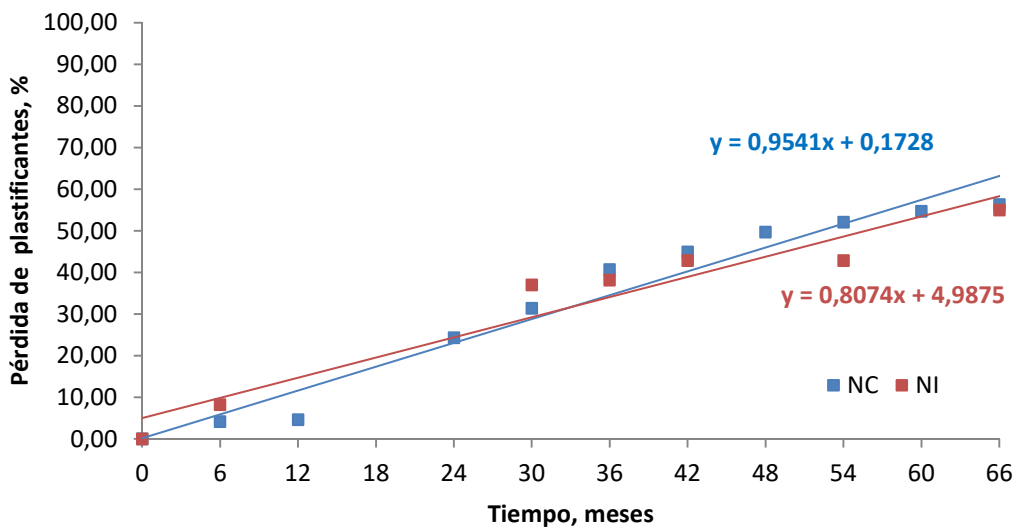
Figura 6.20. Ajuste lineal de los valores de pérdida de plastificante en el tiempo

En la figura 6.20 se representa el ajuste lineal de los valores de pérdida de plastificante en el tiempo. Se observa que los plastificantes se pierden de una forma más rápida en coronación que en la zona intermitente, pues la pendiente de la recta correspondiente es mayor.

Se puede concluir que la profundidad influye en la pérdida de plastificante, ya que las muestras obtenidas de la zona intermitente del embalse, que en algunas ocasiones se encuentra cubierta por agua, tiene un mayor contenido de plastificante que las extraídas de coronación, siempre al aire.

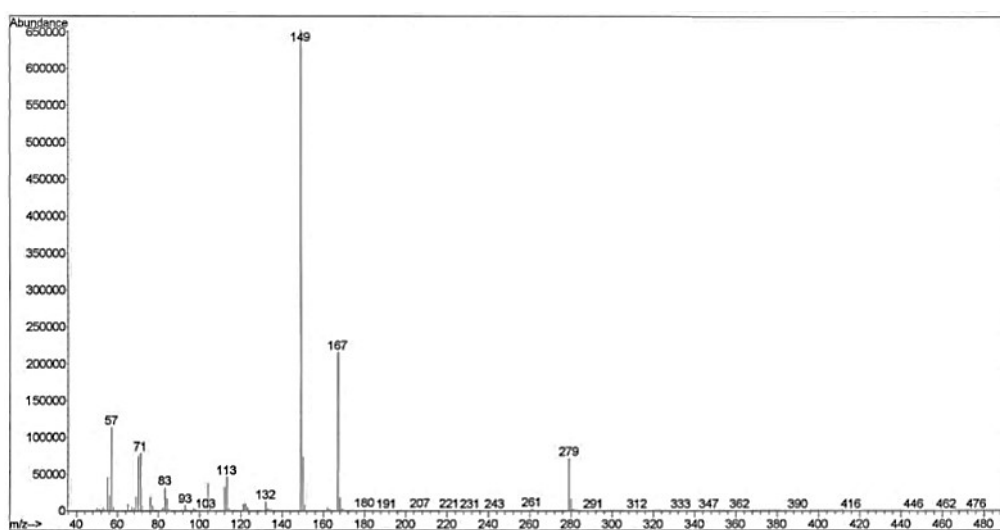
Figura 6.22. Espectro de masas del plastificante extraído de la geomembrana

La cromatografía de gases proporcionó un cromatograma con un único pico a 82,93 min de tiempo de retención, lo que indica la presencia de un solo tipo de plastificante. Cuando el plastificante fue analizado mediante espectrometría de masas se obtuvo el espectro de la figura 6.22. Las fragmentaciones obtenidas se presentan en la tabla 6.3.

Las fragmentaciones obtenidas indican que el plastificante se trata de ftalato de bis(2-etilhexilo), también denominado como DEHP.

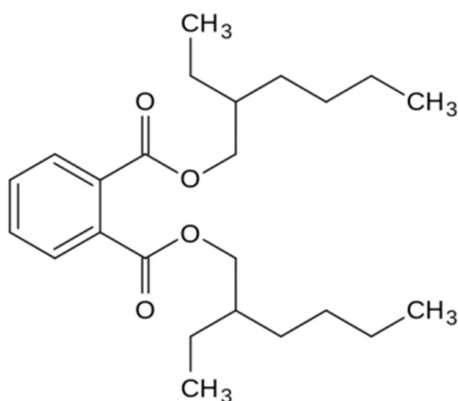
Figura 6.23. Estructura química del ftalato de bis(2-etilhexilo)

El ftalato de bis(2-etilhexilo), DEHP, es un compuesto orgánico de fórmula $C_{8}H_{4}(C_{8}H_{17}COO)_{2}$. Cuando se realizó la impermeabilización del embalse de Buen Paso era el ftalato más utilizado como plastificante. Es el diéster del ácido ftálico y la cadena de radical alquilo es 2-etilhexilo, es por tanto ramificado (figura 6.23).

El peso molecular de este plastificante es 390,56 g/mol, valor inferior al recomendado por el Manual para el diseño, construcción, explotación y mantenimiento de balsas (Ministerio de Medio Ambiente y Medio Rural y Marino, 2010) y por el “PVC Geomembrane Institute” (2004) en su especificación PGI-1104, para geomembranas de alta durabilidad.

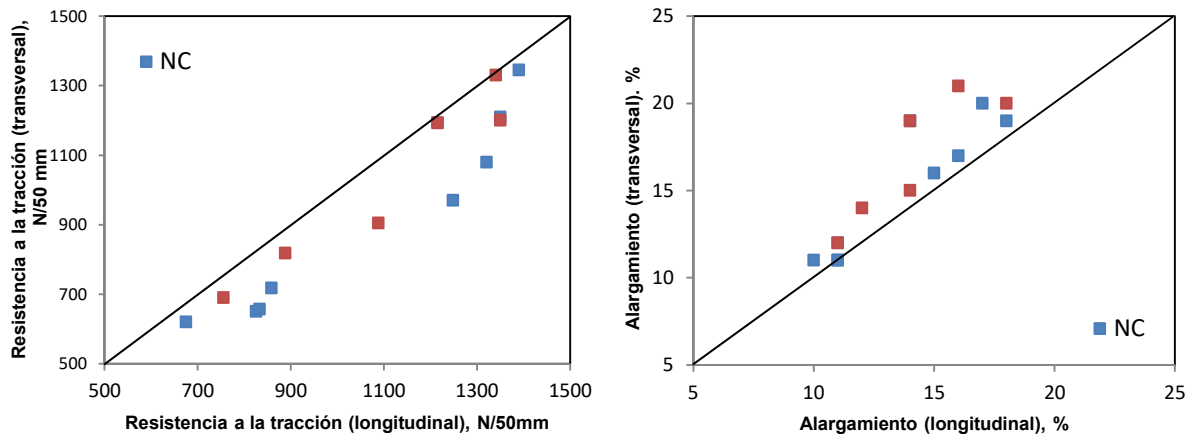
Figura 6.28. Influencia del sentido de la probeta en la resistencia a la tracción y el alargamiento

Los resultados obtenidos mostraron que la resistencia a la tracción en el sentido longitudinal tiende a ser mayor que en el sentido transversal. Por el contrario, el alargamiento tiende a ser mayor en sentido transversal (figura 6.28). Esto es debido a que la macromolécula de PVC tiende a orientarse en la dirección longitudinal. El comportamiento del material en la dirección longitudinal está más controlado por las moléculas de PVC, que están orientadas en esa dirección, mientras que el comportamiento en la dirección transversal puede estar controlado por otros factores como la formulación de la geomembrana, la humedad o factores ambientales (Newman & Stark, 2009).

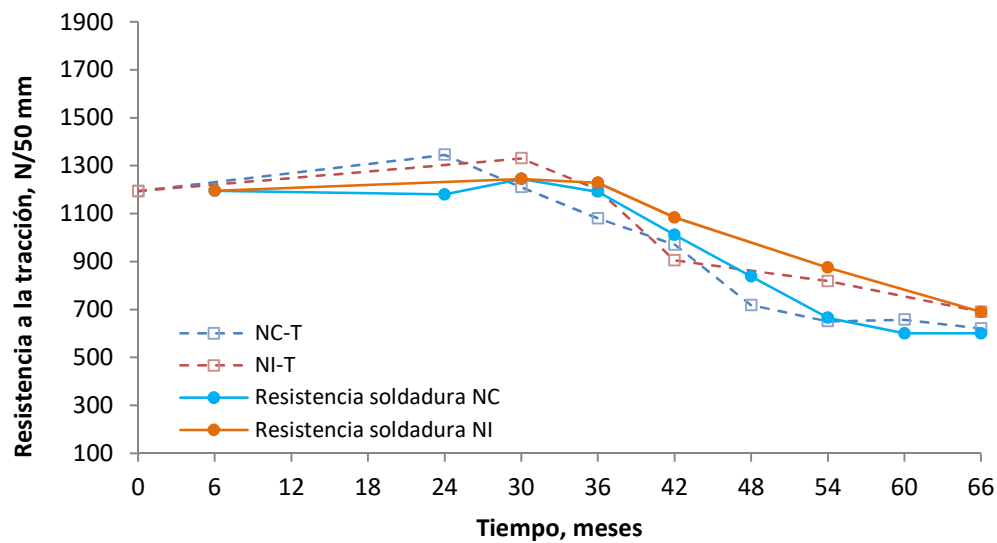
Figura 6.29. Comparación de la resistencia a la tracción en sentido transversal y la resistencia de la soldadura por tracción

En la figura 6.29 se observa la similitud de los valores obtenidos en los ensayos de resistencia a tracción en sentido transversal y de resistencia de la soldadura por tracción. La disminución de resistencia en ambos ensayos pone de manifiesto el deterioro de la geomembrana.

Al realizar la resistencia de la soldadura por pelado se observó una fuerte deslaminación de las probetas. Esto podría indicar que los valores de la carga obtenidos se deben, más que a un valor de pelado, a un valor de adherencia entre capas de la lámina reforzada con el geotextil de refuerzo y pondría de manifiesto el mal estado del material.

Los fenómenos de deslaminación pueden aparecer debido a que los coeficientes de dilatación del poliéster que forma el tejido de la armadura y la resina vinílica son bastante distintos y los movimientos producidos por las sollicitaciones propias del embalse y de las condiciones climatológicas hacen que estos productos termoplásticos sigan alargamientos y retracciones distintos que pueden conducir a fallos en el material y, fundamentalmente, en las zonas de soldaduras, a la aparición de fenómenos de deslaminación (Blanco & Aguiar, 2000).

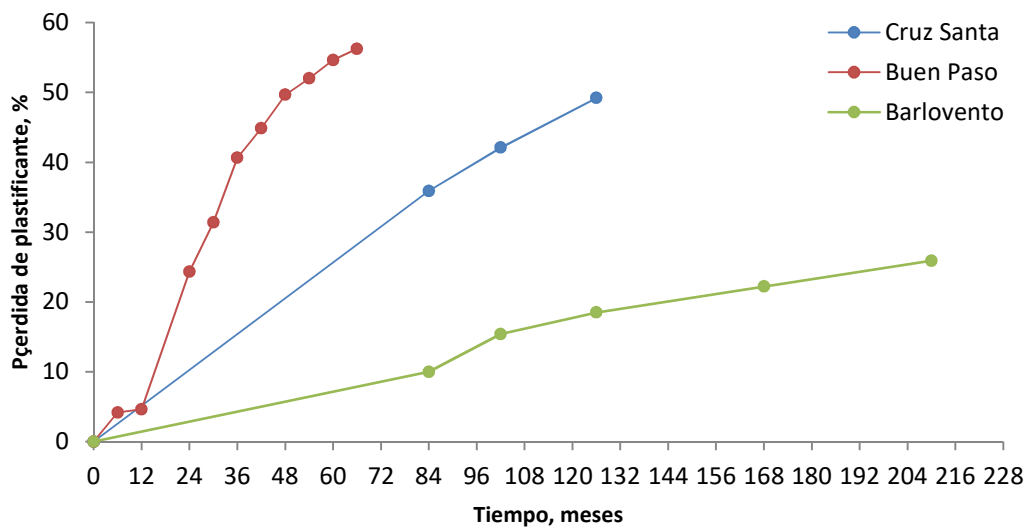
Figura 6.30. Comparación de la pérdida de plastificante en coronación del talud norte del embalse de Buen Paso con la pérdida de La Cruz Santa y Barlovento (Crespo, 2011)

El embalse de Buen Paso experimentó una gran pérdida de plastificante en un espacio muy corto de tiempo, es decir, a una gran velocidad, como puede verse en la figura 6.30, donde se compara con la pérdida de plastificantes experimentada en los embalses de La Cruz Santa y Barlovento (Crespo, 2011), impermeabilizados también con geomembranas reforzadas de PVC-P. Los valores se refieren a la coronación del talud norte de cada embalse.

La pérdida de plastificantes experimentada en el embalse de Buen Paso a 66 meses, momento en que se decidió realizar la reimpermeabilización debido a su gran deterioro, fue del 56,3%. A esa misma edad, el embalse de La Cruz Santa experimentó una pérdida inferior al 30% y el de Barlovento inferior al 10%.

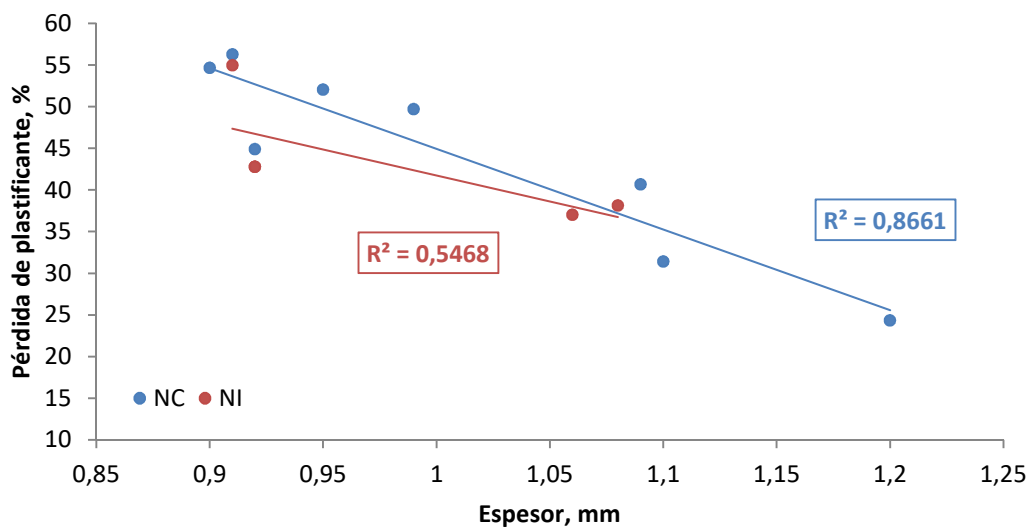
Figura 6.31. Relación entre la pérdida de plastificante y el espesor de la geomembrana

En la figura 6.31 se observa la relación entre la pérdida de plastificante y el espesor de la geomembrana en coronación y en zona intermitente. A mayor pérdida de plastificante menor espesor. Se observa una mejor correlación en coronación, donde el plastificante va a migrar siempre al aire, que en zona intermitente, donde podrá migrar al aire o al agua (medio en el que tiene menos tendencia a migrar), dependiendo del estado del embalse.

Los plastificantes son añadidos a la formulación del PVC para su uso como geomembrana con el fin de otorgar flexibilidad al material. De esta forma la pérdida de plastificantes ocasiona que el material se vuelva más rígido con el tiempo y esto afecta a las propiedades mecánicas de la geomembrana, como la resistencia a la tracción y el alargamiento.

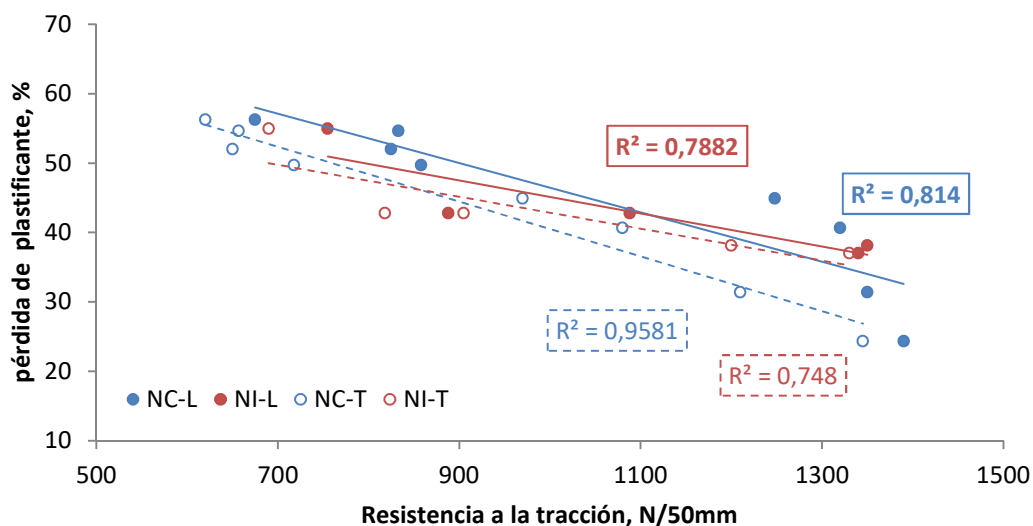
En la figura 6.32 se observa la relación entre la pérdida de plastificante y la resistencia a tracción de la geomembrana en coronación y en zona intermitente. Cuanto mayor es la pérdida de plastificante, menor es la resistencia obtenida. Se observa una buena correlación en ambas zonas, aunque, como en el caso del espesor, la correlación es mejor en coronación.

Figura 6.32. Relación entre la pérdida de plastificante y la resistencia a la tracción

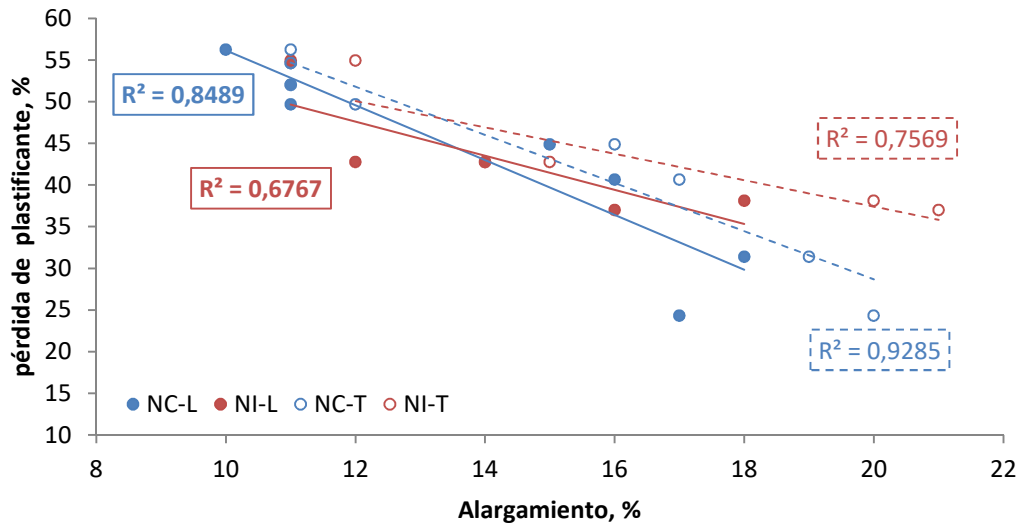
En la figura 6.33 se presenta la relación entre la pérdida de plastificante y el alargamiento de la geomembrana. Como en el caso del espesor y de la resistencia a tracción, se observa una mejor correlación en coronación que en la zona intermitente.

Figura 6.33. Relación entre la pérdida de plastificante y el alargamiento

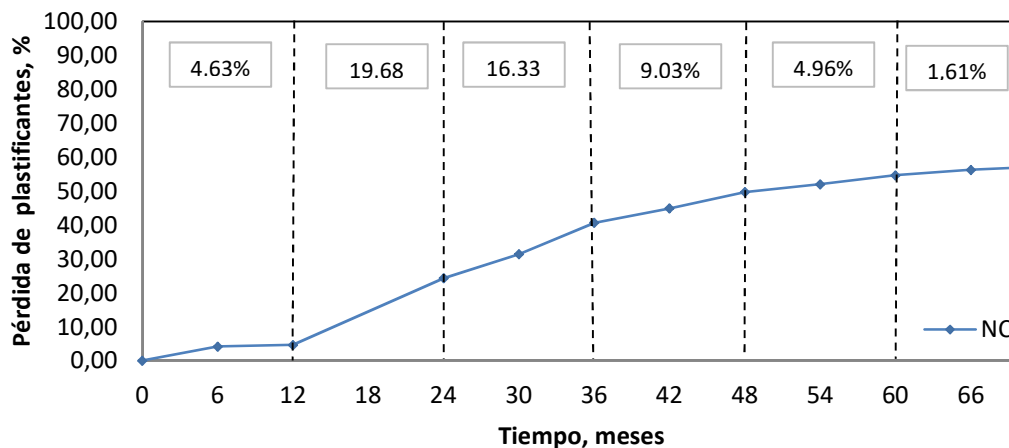
Aunque la geomembrana experimenta una disminución continua de plastificante, la mayor pérdida se obtiene entre los 12 y 24 meses de instalación en el embalse, como puede verse en la figura 6.34, donde se muestra la pérdida experimentada cada 12 meses en coronación.

Figura 6.34. Pérdida de plastificante experimentada cada 12 meses

La mayor pérdida de plastificante se obtiene entre los 12 y 24 meses (19,7%), seguida de la que se experimenta de 24 a 36 meses (16,3%). Posteriormente la pérdida va disminuyendo con el tiempo, observándose una tendencia a la estabilización, cuando alcanza el valor del 55% aproximadamente, lo que coincide con los estudios realizados por varios autores

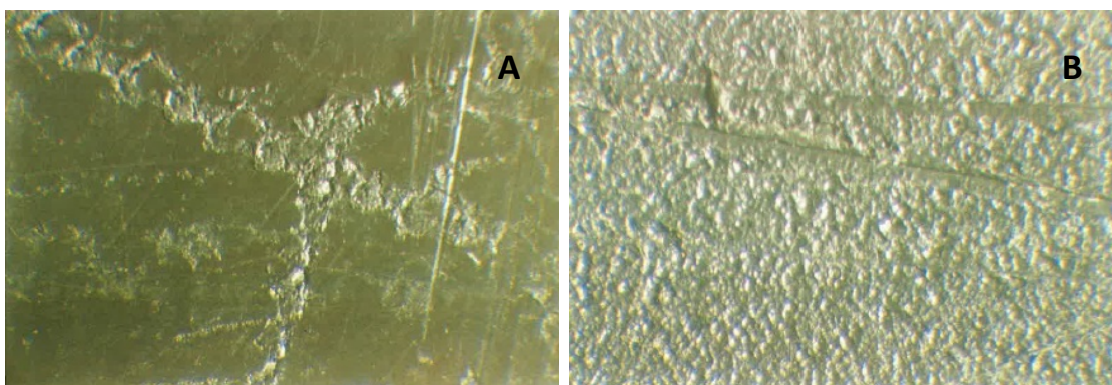
Además de estos ensayos, se realizó un estudio de la geomembrana mediante microscopía óptica y electrónica de barrido. Mediante microscopía óptica se observa la diferencia entre las dos caras de la geomembrana, una brillante (cara interna) y la otra mate (cara externa), observadas a x36 aumentos (figura 7.1). La cara interna (A) presenta una superficie homogénea con estrías o arañazos. La cara externa (B) presenta también una superficie homogénea con relieve, donde se detectan surcos y estrías.

Figura 7.1. Aspecto de la geomembrana original de PEAD mediante microscopía óptica (x36) (A) cara brillante (interna) (B) cara mate (externa).

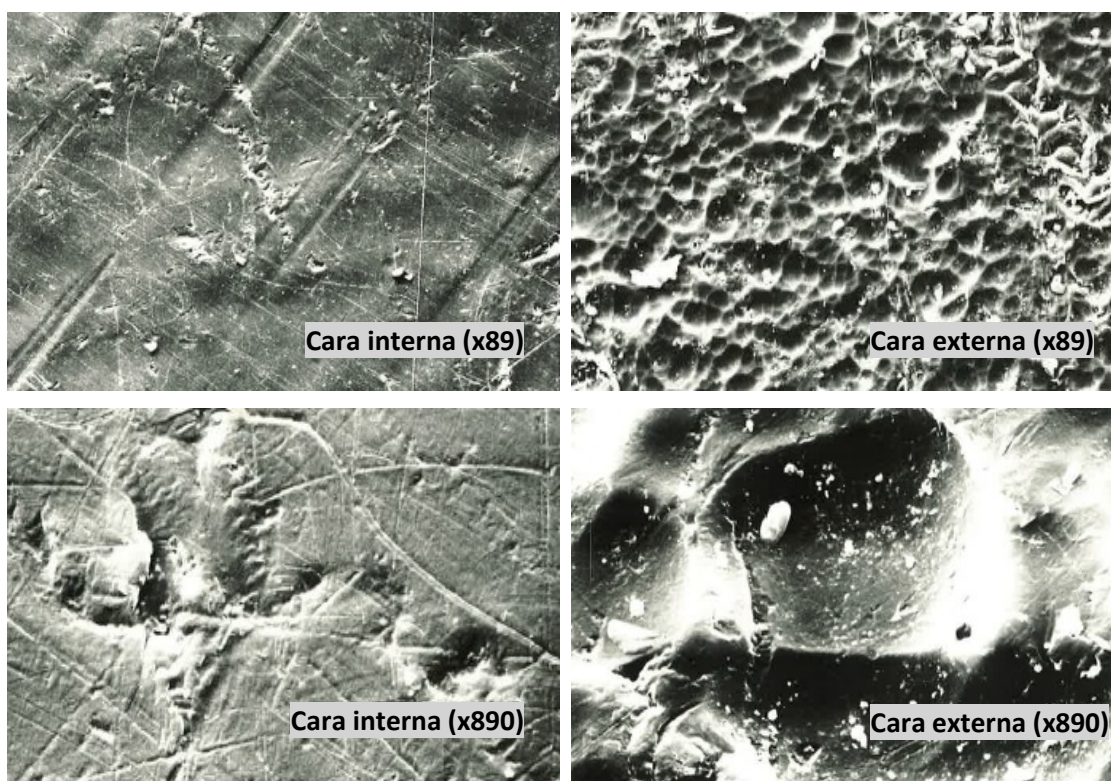
El estudio de la geomembrana mediante microscopía electrónica de barrido se realizó a x89 y x890 aumentos. La figura 7.2 corresponde a las microfotografías obtenidas por ambas caras. En ella se observa claramente la diferencia existente entre las dos caras de la lámina.

Figura 7.2. Aspecto de las dos caras de la geomembrana original de PEAD mediante microscopía electrónica de barrido a x89 y x890 aumentos

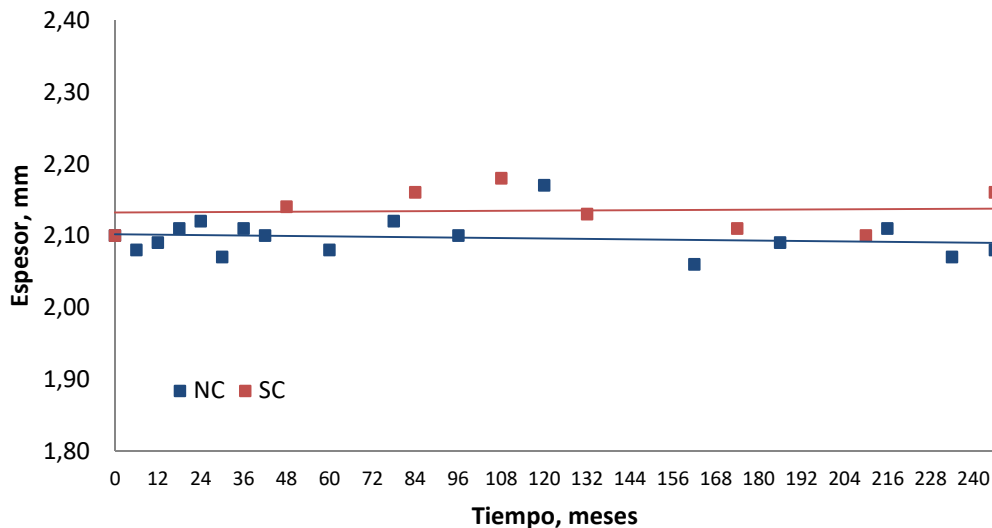
Figura 7.4. Evolución del espesor de la geomembrana en la zona de coronación de los taludes norte (NC) y sur (SC)

La geomembrana tenía un espesor inicial de 2,10 mm. A los 246 meses, el valor obtenido fue de 2,08 mm en el talud norte y de 2,16 mm en el talud sur. El espesor de la geomembrana, por tanto, no experimenta variaciones notables a lo largo del tiempo en ambos taludes.

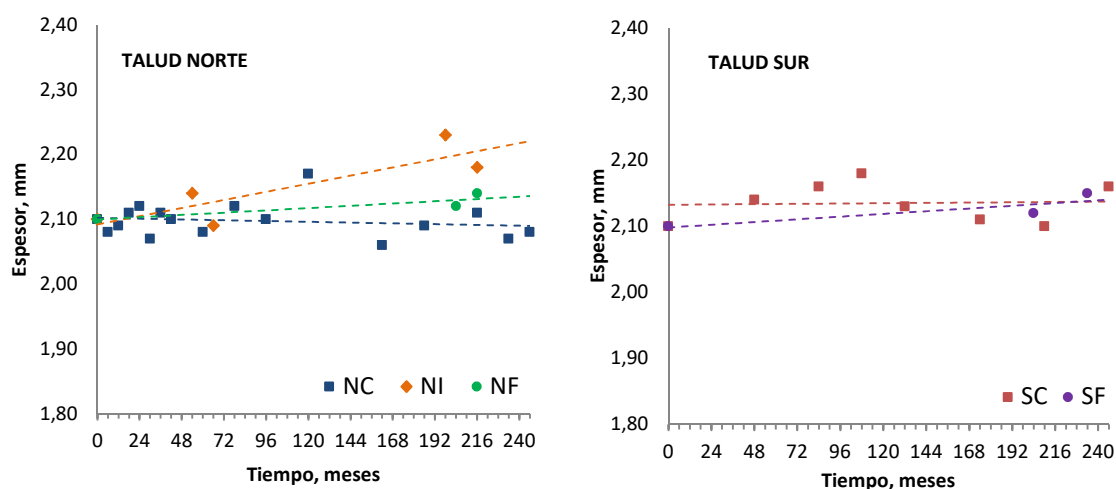
Mientras que en la zona de coronación de ambos taludes y en el fondo del talud sur el espesor no experimenta variaciones notables, se observa una ligera tendencia creciente en la zona intermitente del talud norte. En todos los casos el espesor cumple con el valor requerido durante los 246 meses.

Figura 7.5. Evolución del espesor de la geomembrana en las distintas zonas de ambos taludes. (Talud norte: NC, coronación; NI, intermitente; NF, fondo. Talud sur: SC; coronación; SF, fondo)

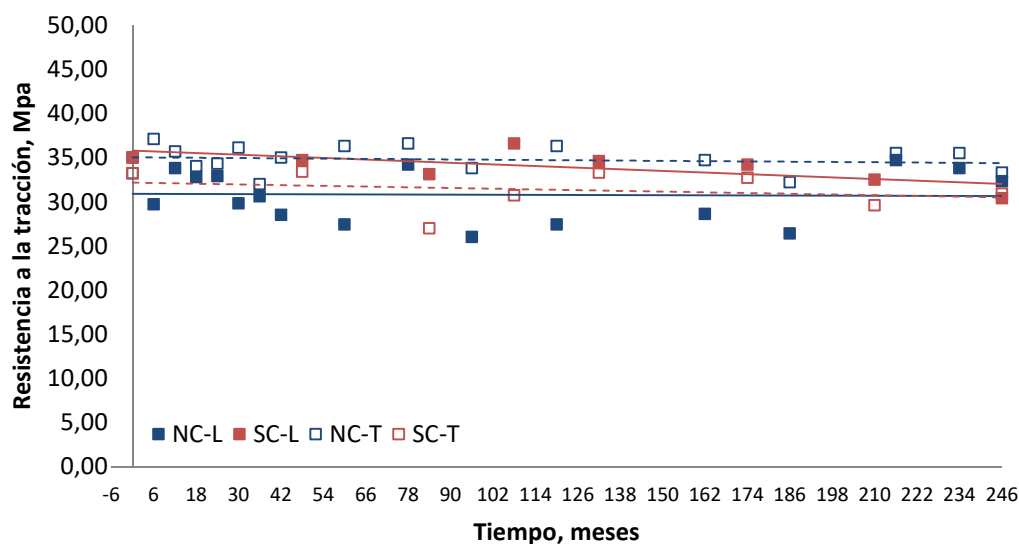
Figura 7.6. Resistencia a la tracción de las muestras procedentes de coronación de los taludes norte (NC) y sur (SC)

La resistencia a la tracción no experimenta variaciones notables a lo largo del tiempo, obteniéndose valores similares en ambas zonas del embalse.

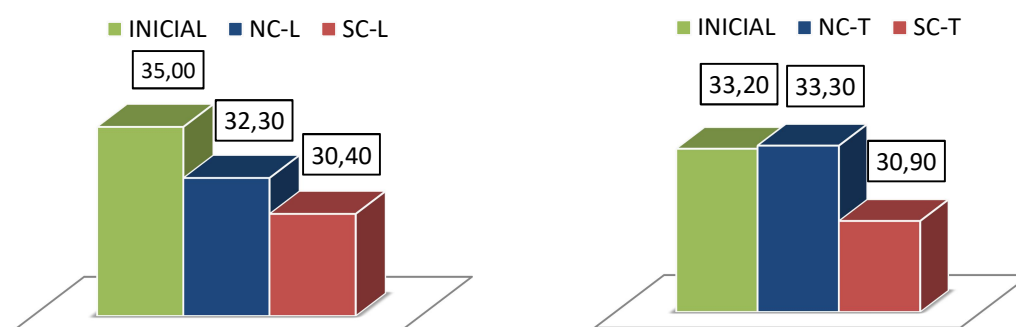
Los valores obtenidos a los 246 meses se presentan en la figura 7.7, donde se comparan con los valores iniciales. La resistencia a la tracción experimentó una ligera pérdida en

coronación del talud norte del 8% en sentido longitudinal, permaneciendo prácticamente constante en sentido transversal. En coronación del talud sur, la resistencia experimentó una pérdida del 13% en sentido longitudinal y del 7% en sentido transversal.

En cualquier caso, la resistencia a la tracción cumple con el valor mínimo requerido (25 MPa) durante los 246 meses de seguimiento del embalse.

Figura 7.7. Valores de la resistencia a la tracción, en MPa, iniciales y a 240 meses

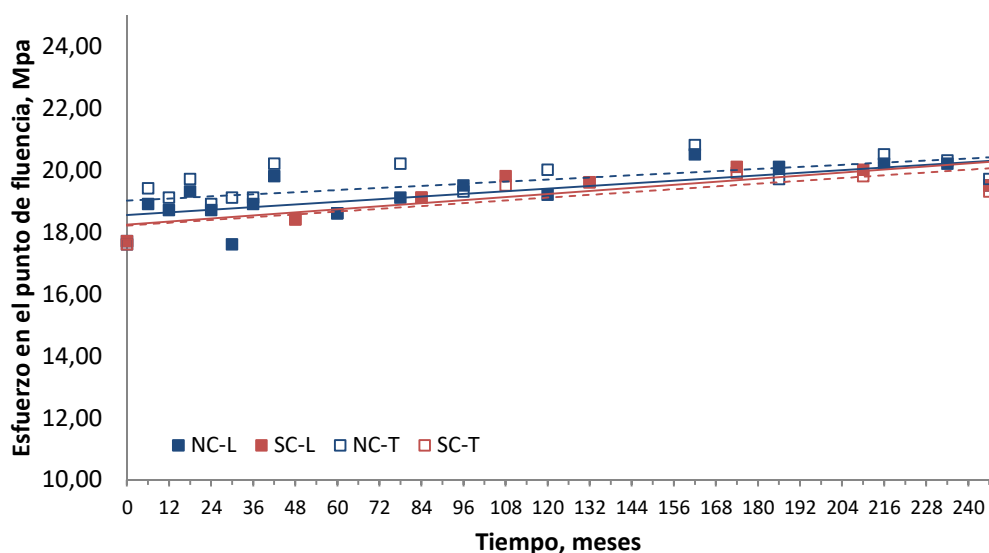
Figura 7.8. Esfuerzo en el punto de fluencia de las muestras procedentes de coronación norte (NC) y sur (SC)

El esfuerzo en el punto de fluencia experimenta un ligero aumento en ambos taludes y en ambos sentidos. A los 246 meses se obtiene tanto en el talud norte como en el sur un

aumento del esfuerzo del 10% en sentido longitudinal. Respecto al sentido transversal, el esfuerzo experimenta un incremento del 12% en el talud norte y del 10% en el talud sur
