**Comportamiento de las geomembranas sintéticas poliméricas
utilizadas en la impermeabilización del embalse de Buen Paso**

Beatriz Mateo Sanz

Madrid, 2018

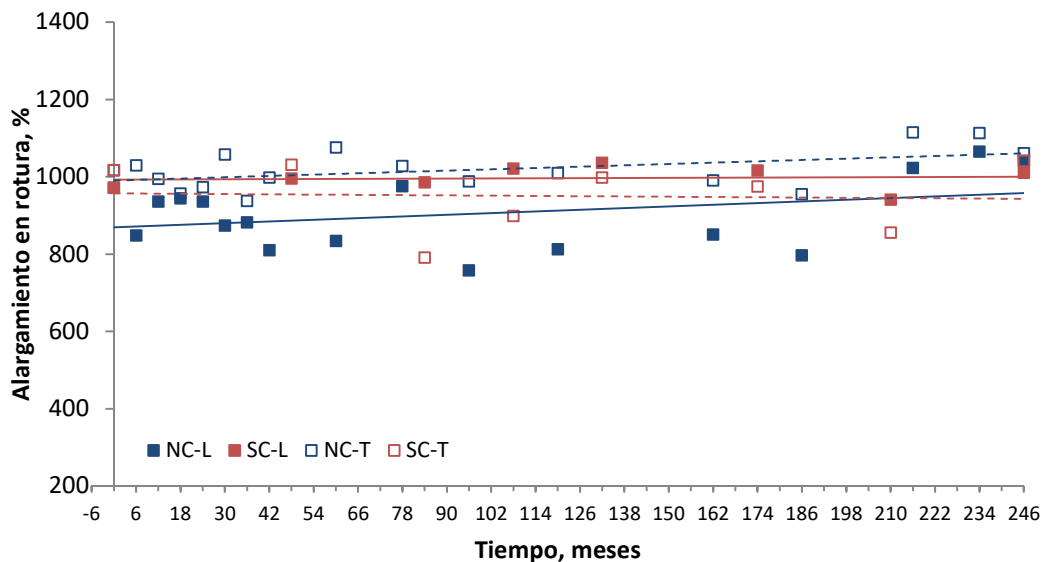
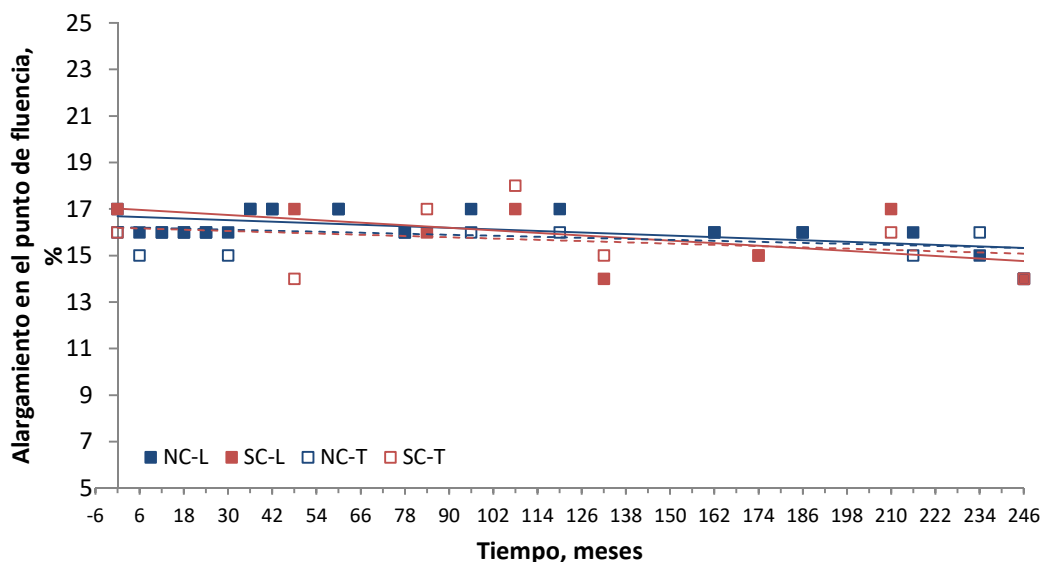
Figura 7.9. Alargamiento en rotura de las muestras procedentes de coronación norte y sur

Figura 7.10. Alargamiento en el punto de fluencia de las muestras procedentes de coronación norte y sur

El alargamiento en rotura no presenta cambios notables a lo largo del tiempo ya que a los 246 meses se obtienen en ambos taludes variaciones inferiores al 10% con respecto a los valores iniciales.

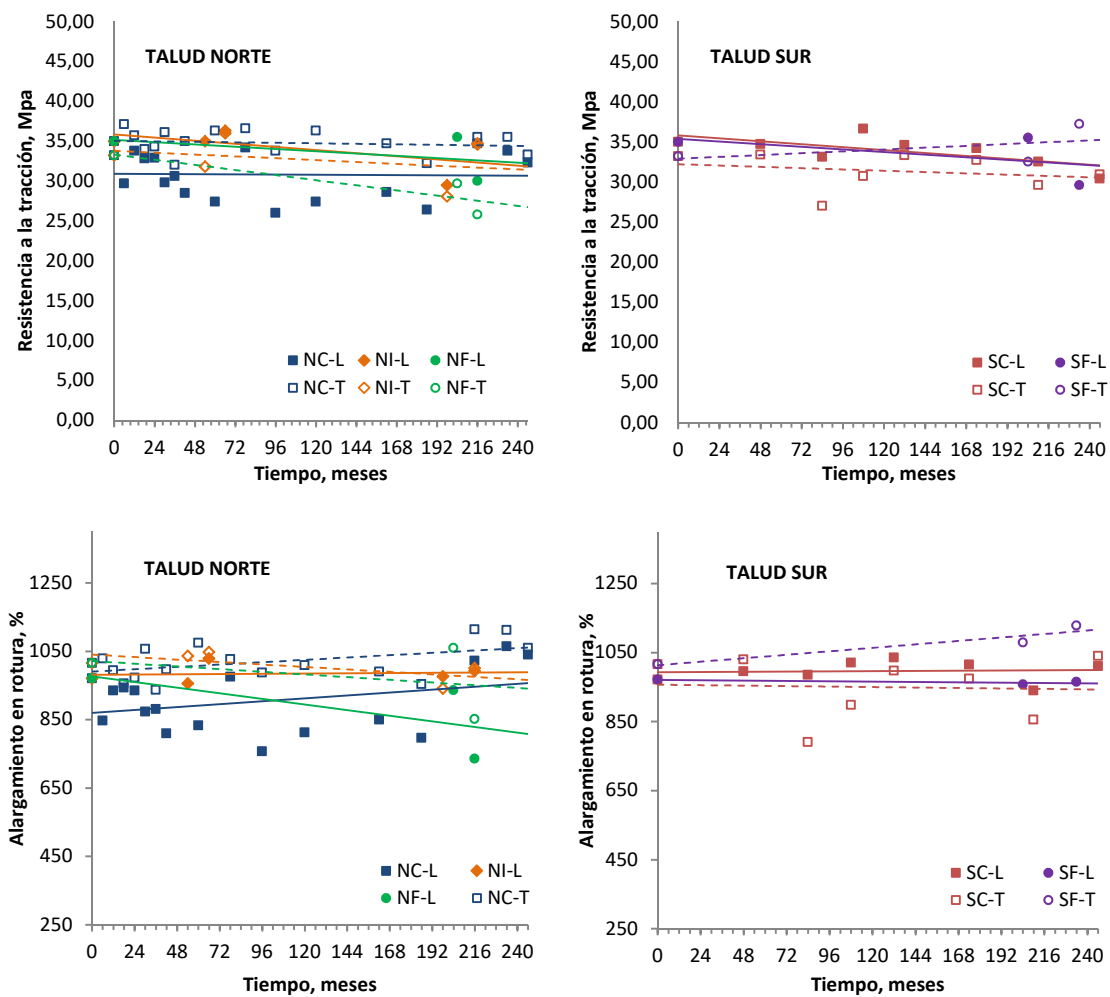
Figura 7.11. Variación de la resistencia a la tracción y el alargamiento en rotura dependiendo de la profundidad del embalse en ambos taludes. (Talud norte: NC, coronación; NI, intermitente; NF, fondo. Talud sur: SC, coronación; SF, fondo)

No se observan variaciones notables de los resultados de la resistencia a la tracción y el alargamiento en rotura dependiendo de la profundidad del embalse. Todas las muestras cumplen con los valores mínimos requeridos durante los 246 meses.

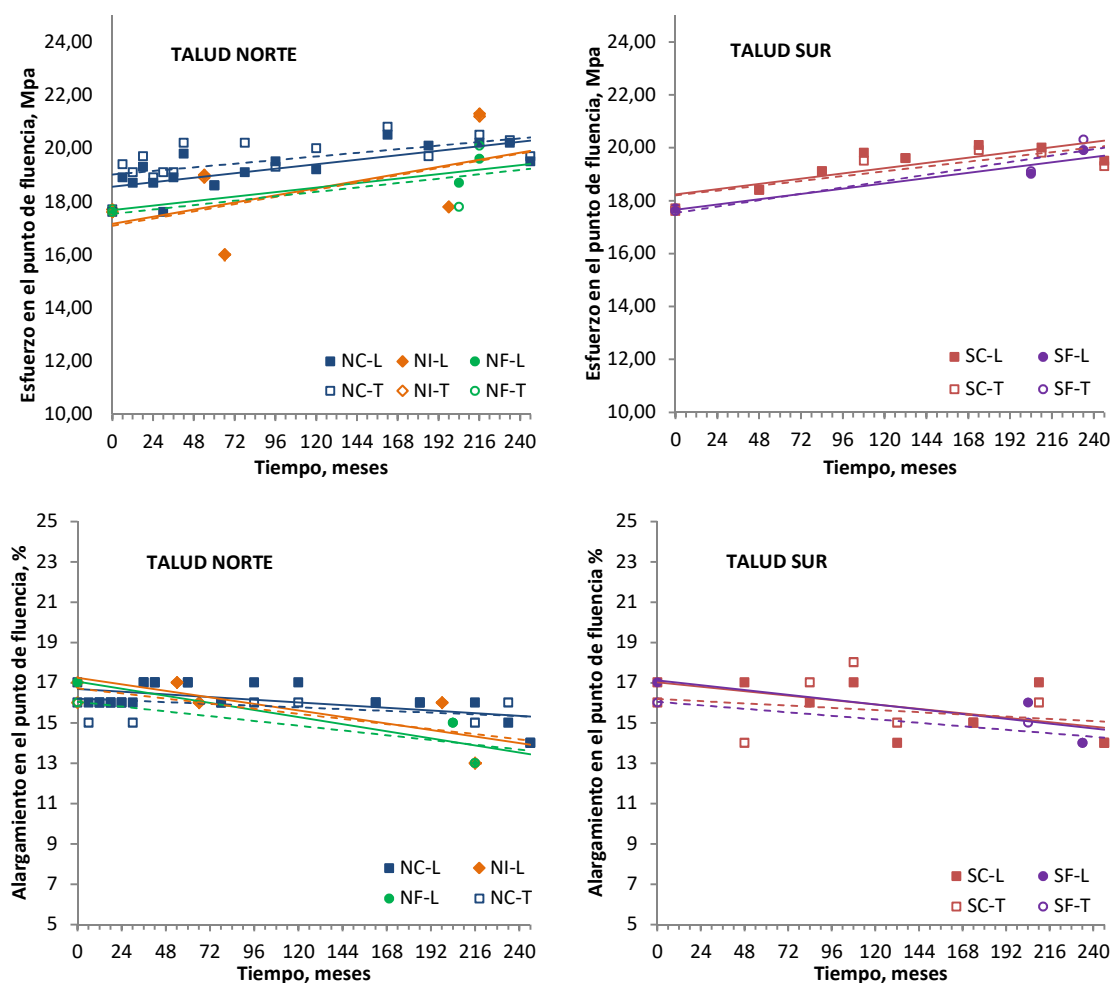
Figura 7.12. Variación del esfuerzo y el alargamiento en el punto de fluencia dependiendo de la profundidad del embalse en ambos taludes. (Talud norte: NC, coronación; NI, intermitente; NF, fondo. Talud sur: SC, coronación; SF, fondo)

Se observa en todas las zonas del embalse una tendencia creciente del esfuerzo en el punto de fluencia, obteniéndose valores ligeramente superiores en coronación que en el fondo y, en el caso del talud norte, también que en la zona intermitente.

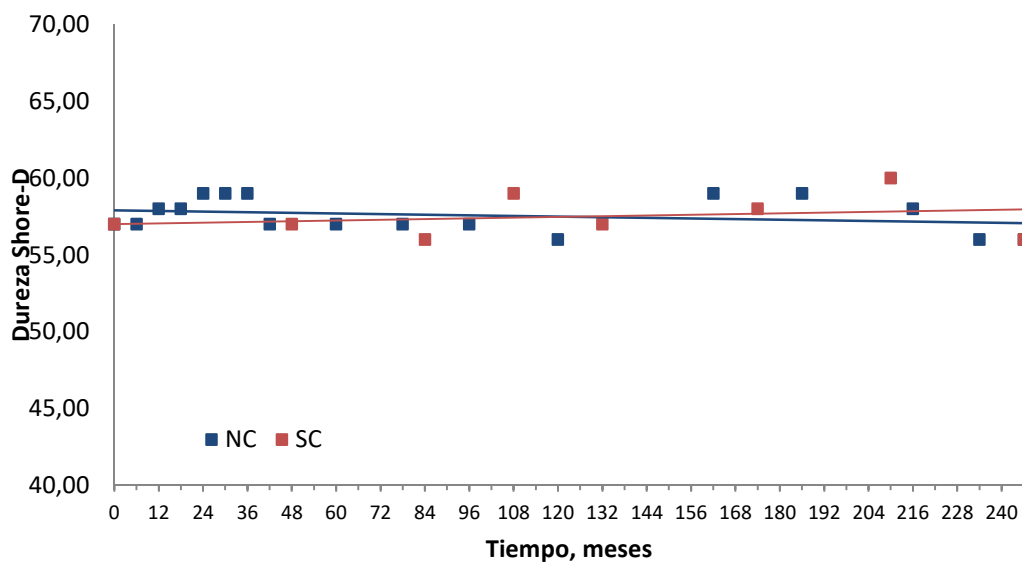
Figura 7.13. Evolución en el tiempo de la dureza Shore-D en la zona de coronación de los taludes norte y sur

Los resultados de la dureza son muy similares en ambos taludes y no experimentan un cambio notable con el tiempo. La geomembrana presentaba inicialmente un valor de 57, obteniéndose a los 246 meses un resultado de 56 en ambos taludes.

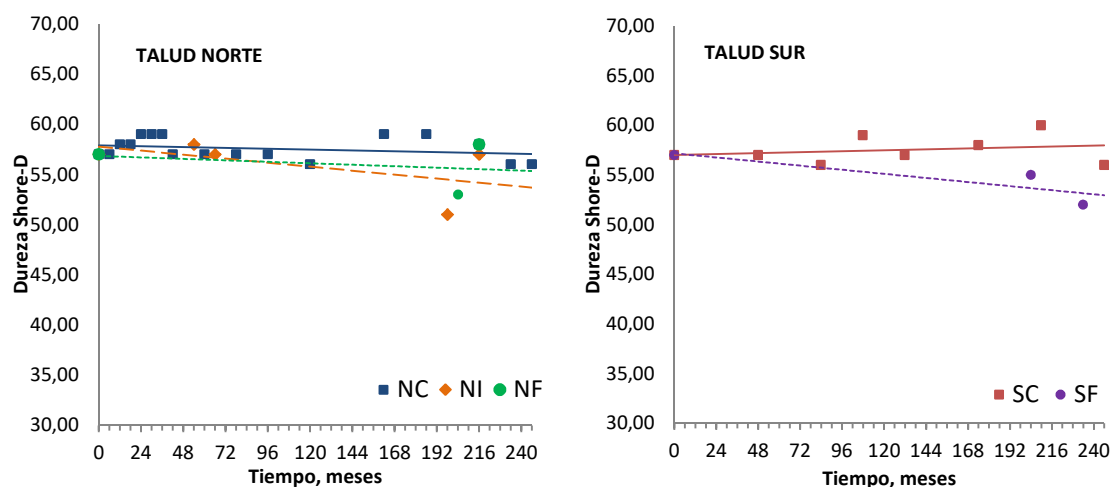
Los valores de la dureza son superiores en coronación, observándose una tendencia a la disminución en la zona intermitente del talud norte y en el fondo de ambos taludes, principalmente en el fondo del talud sur, es decir en las zonas en contacto con agua.

Figura 7.14. Evolución de la dureza dependiendo de la profundidad del embalse en ambos taludes. (Talud norte: NC, coronación; NI, intermitente; NF, fondo. Talud sur: SC, coronación; SF, fondo)

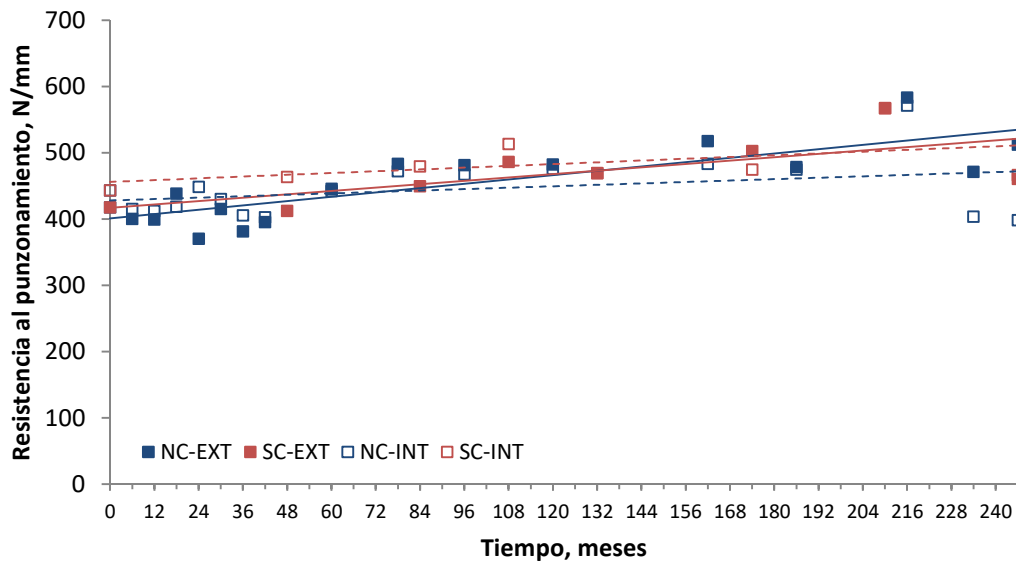
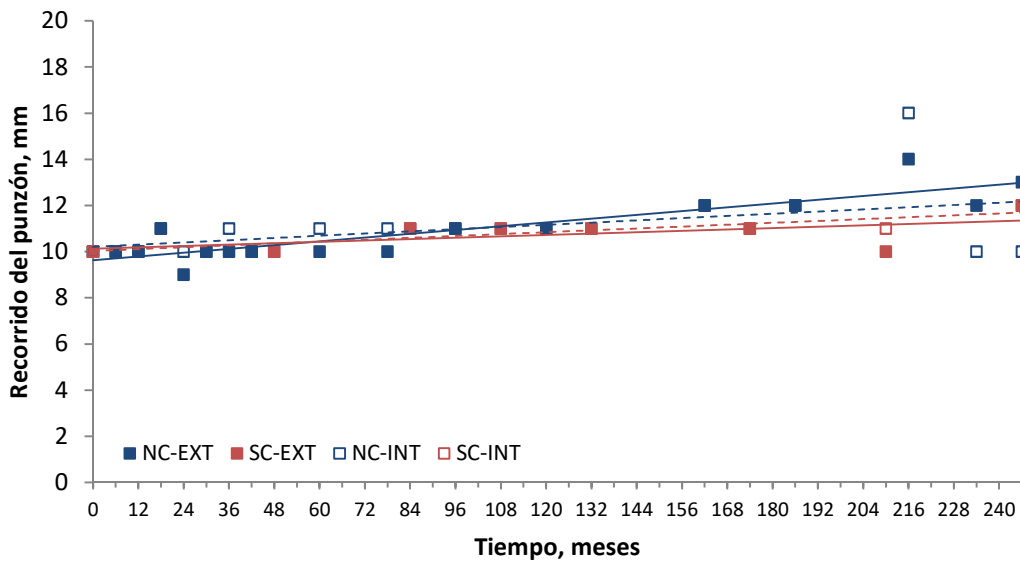
En general se observa una tendencia creciente tanto de la resistencia al impacto estático como del recorrido del percutor antes de la perforación en ambos taludes y por ambas caras. No obstante, hay que señalar que en los últimos meses se produce una disminución de la resistencia al impacto dinámico de la cara interna del talud norte.

Figura 7.15. Resistencia al punzonamiento estático de las muestras procedentes de coronación de los taludes norte y sur, por la cara externa (EXT) e interna (INT)

Figura 7.16. Recorrido del punzón antes de la perforación de las muestras procedentes de coronación de los taludes norte y sur, por la cara externa (EXT) e interna (INT)

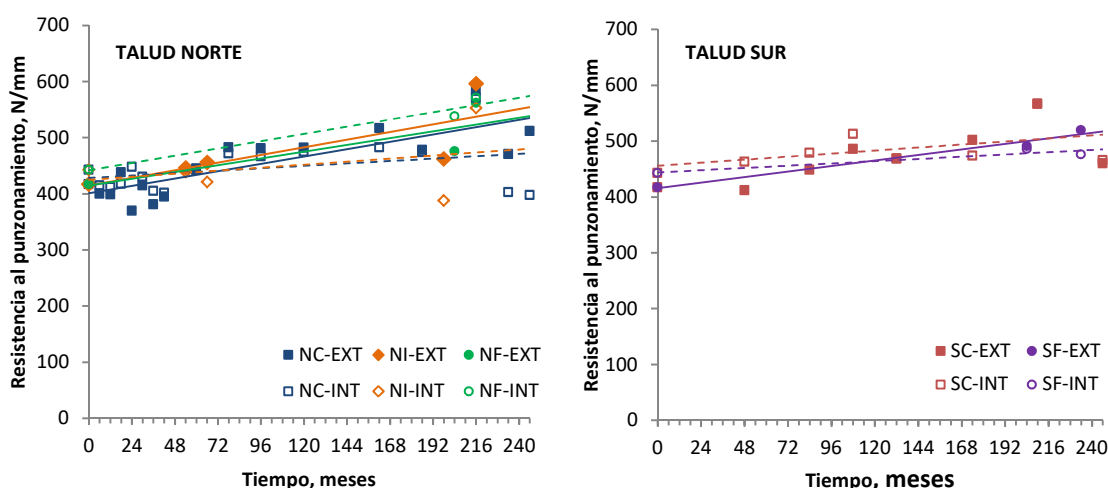
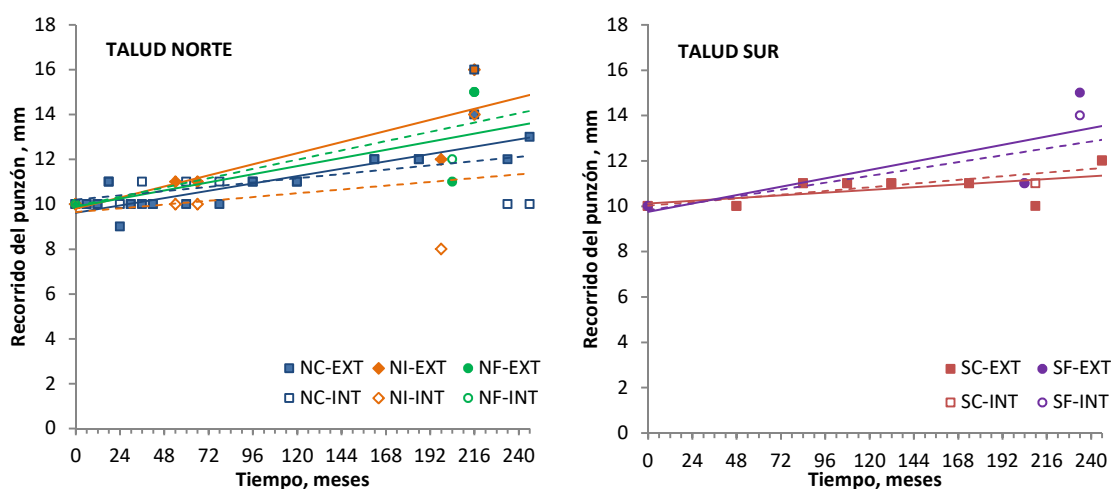
Figura 7.17. Variación de la resistencia al punzonamiento estático de las muestras dependiendo de la profundidad en los taludes norte y sur del embalse

Figura 7.18. Variación del recorrido del punzón antes de la perforación de las muestras dependiendo de la profundidad en los taludes norte y sur del embalse

En las distintas profundidades del embalse se observa una tendencia creciente muy similar de la resistencia al impacto estático con el tiempo, tanto por la cara externa como por la interna, aunque no es tan acusada en la cara interna de las muestras procedentes de coronación y zona intermedia del talud norte.

El aumento del recorrido del punzón pone de manifiesto que la geomembrana está transformándose en un material más elástico, principalmente en las zonas en contacto con el agua. Estos resultados están de acuerdo con los obtenidos en la evolución de la dureza Shore-D (figura 7.13), que presenta una tendencia a la disminución en el tiempo, más acusada en las muestras procedentes del fondo de ambos taludes y de la zona intermitente del talud norte (Blanco & Leiro, 2012).

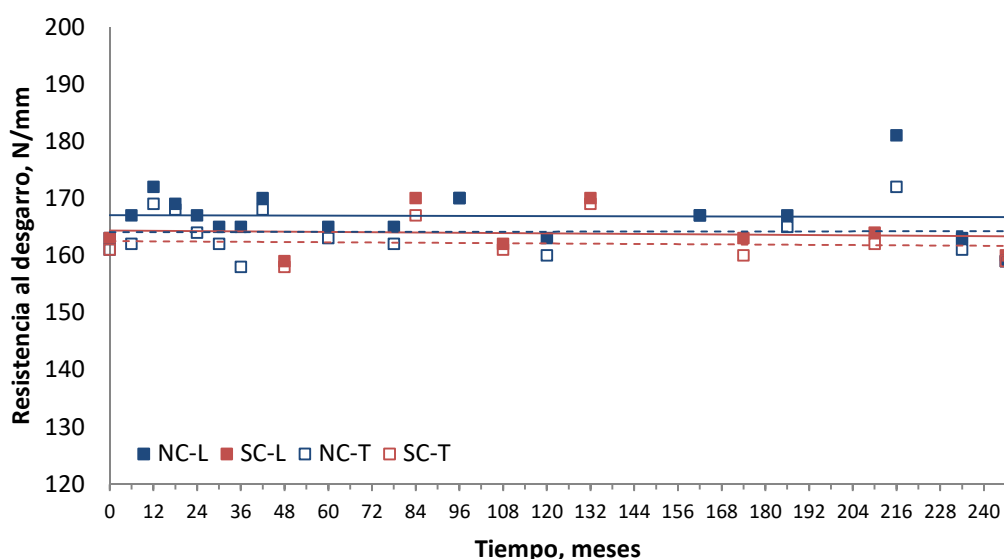
La figura 7.19 presenta los resultados de la resistencia al desgarro a lo largo del tiempo, de las muestras extraídas de la zona de coronación de los taludes norte y sur. Se observa que no hay una variación notable durante los 246 meses de seguimiento del embalse.

Figura 7.19. Evolución en el tiempo de la resistencia al desgarro en la zona de coronación de los taludes norte y sur del embalse

Inicialmente el valor obtenido fue de 163 N/mm en sentido longitudinal, obteniéndose a los 264 meses un valor de 159 N/mm en coronación norte y 160 N/mm en coronación sur. En sentido transversal se obtuvo inicialmente un valor de 161 N/mm, obteniéndose a los 246 meses un valor de 159 N/mm en ambos taludes.

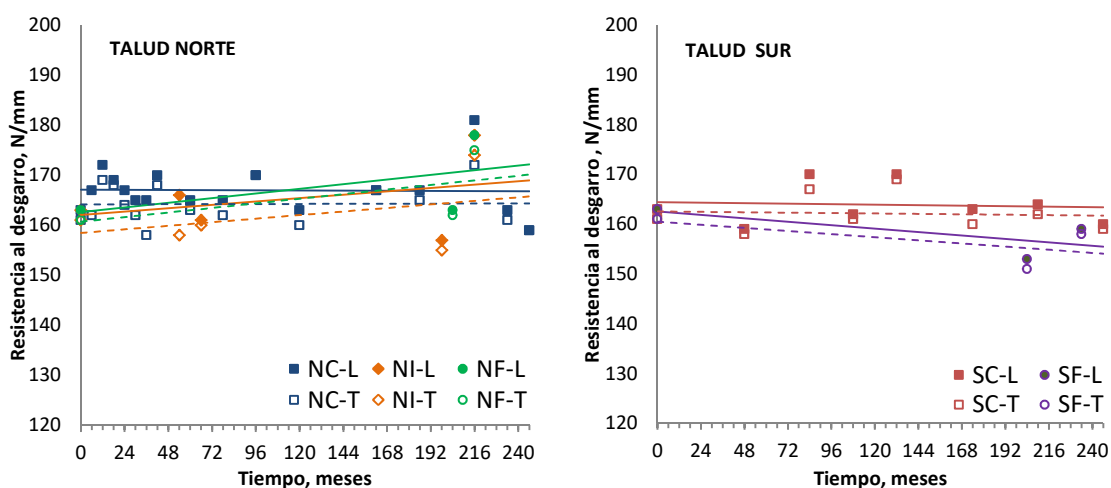
Figura 7.20. Variación de la resistencia al desgarro dependiendo de la profundidad en los taludes norte y sur del embalse

Los valores más elevados de resistencia al desgarro se obtienen en la zona de coronación en ambos taludes.

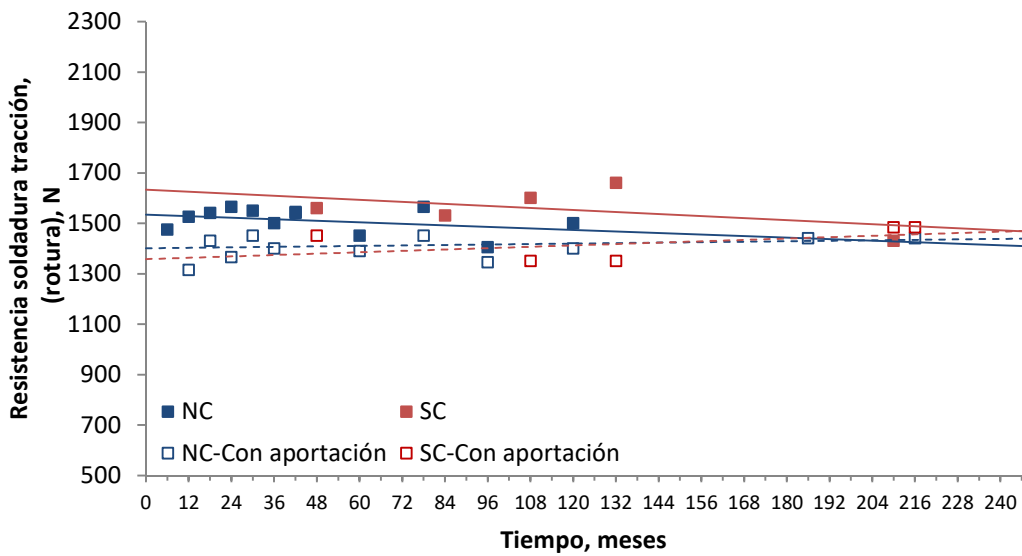
No obstante, en la figura 7.21 se presenta la evolución de la resistencia de la soldadura por tracción en rotura obtenida en ambos tipos de soldadura, observándose que los valores son en general superiores en las soldaduras realizadas por vía térmica.

Figura 7.21. Variación de la resistencia de la soldadura por tracción en rotura

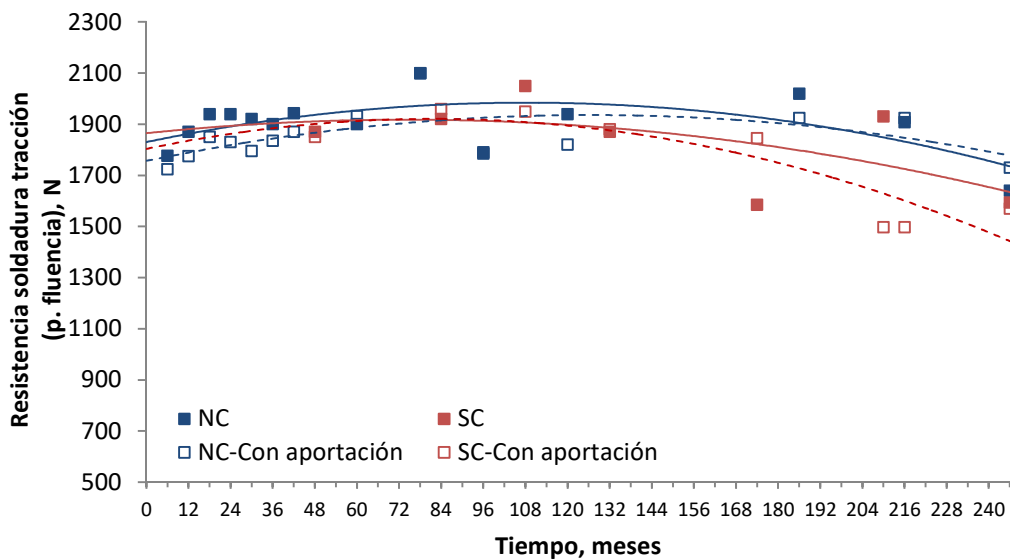
La figura 7.22 presenta la evolución de la resistencia de la soldadura por tracción en el punto de fluencia, donde se observa que en general la resistencia de las soldaduras por vía térmica es superior a las realizadas con aportación y la resistencia tiende a disminuir, principalmente en el caso de las muestras con aportación procedentes del talud sur.

Figura 7.22. Variación de la resistencia de la soldadura por tracción en el punto de fluencia

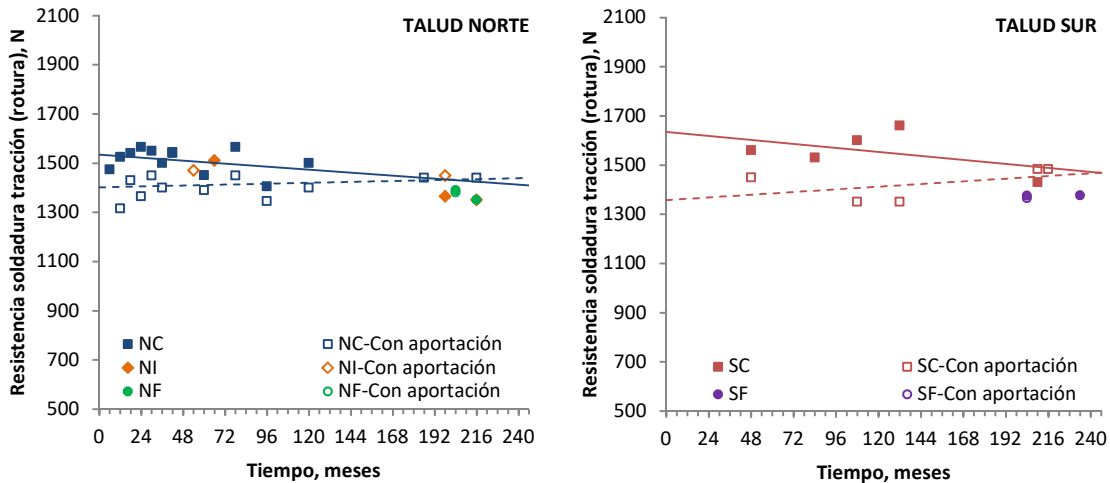
Figura 7.23. Variación de la resistencia de las soldaduras por tracción en rotura dependiendo de la profundidad en los taludes norte y sur del embalse

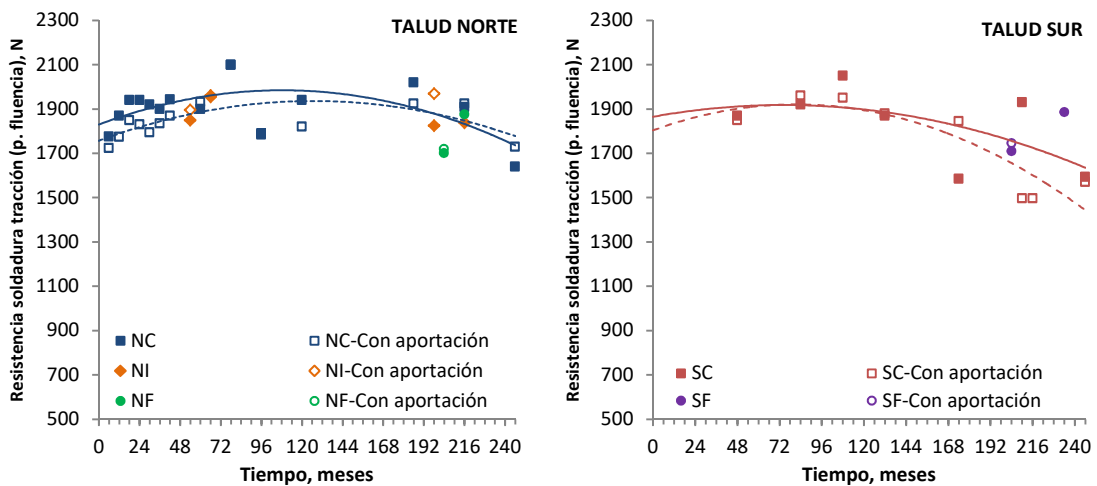
Figura 7.24. Variación de la resistencia de las soldaduras por tracción en el punto de fluencia dependiendo de la profundidad en los taludes norte y sur del embalse

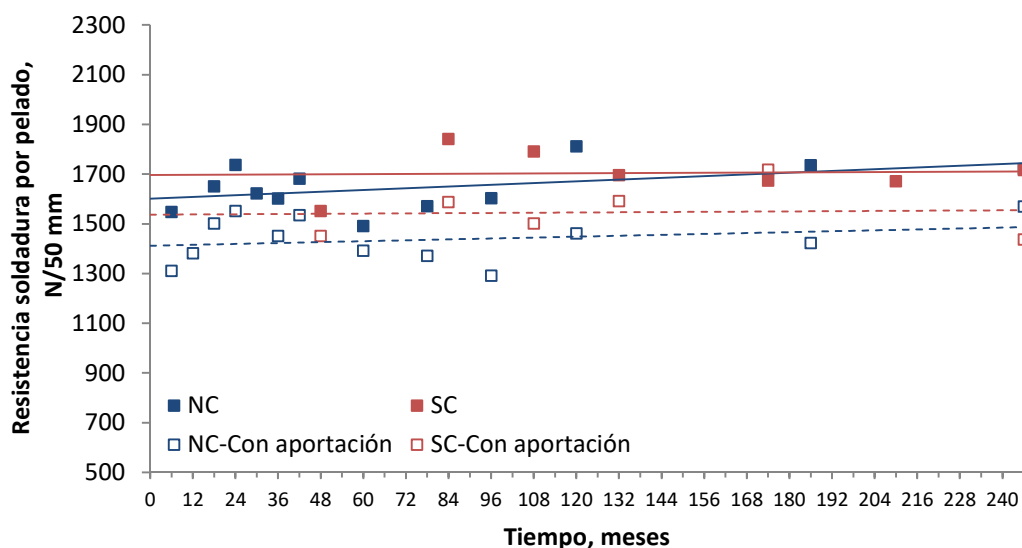
El ensayo de resistencia de la soldadura por pelado presenta unos resultados que puede tener validez cuantitativa a efectos de comparación entre las distintas probetas del mismo material o incluso de diferentes materiales. La figura 7.25 presenta la evolución de la resistencia de las soldaduras por pelado. Se observa que en general son superiores los valores obtenidos en las soldaduras realizadas por vía térmica.

Figura 7.25. Evolución de la resistencia de la soldadura por pelado

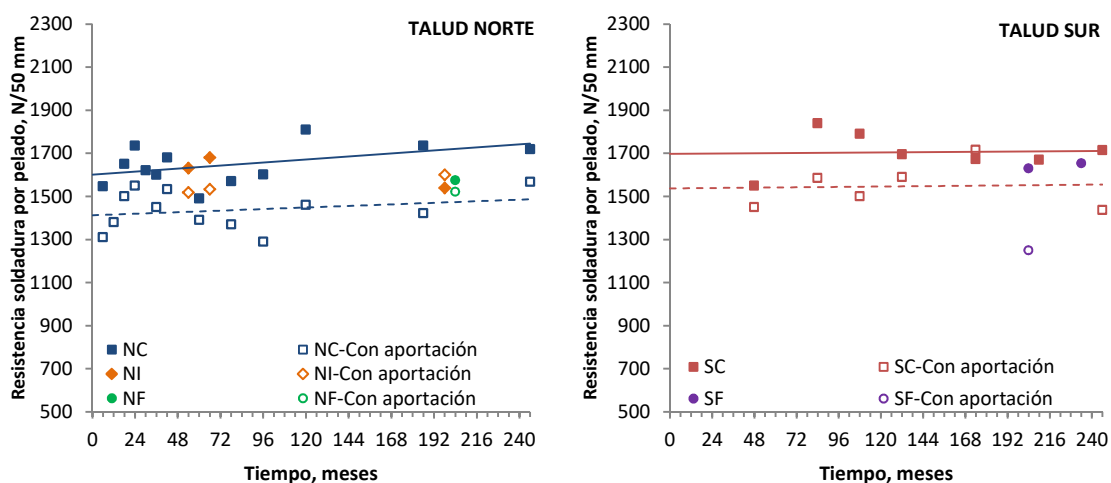
Figura 7.26. Variación de la resistencia de las soldaduras por pelado dependiendo de la profundidad en los taludes norte y sur del embalse

Aunque los valores correspondientes al fondo y la zona intermitente son escasos, en general siguen la misma tendencia que los resultados obtenidos en coronación. Únicamente parece alejarse del comportamiento general la muestra de soldadura con aportación del fondo del talud sur a los 204 meses, que presenta una resistencia ligeramente inferior al resto.

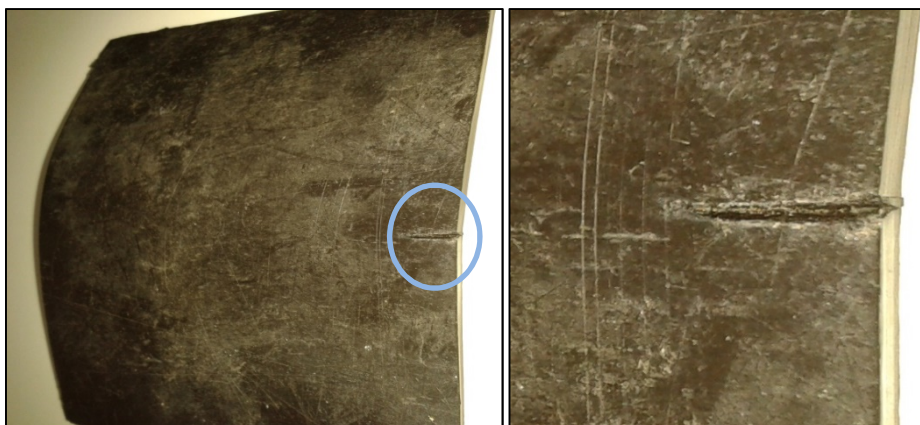
Como excepción, hay que señalar que la mitad de las muestras procedentes de la zona de coronación del talud norte a 216 y 234 meses (18 y 19,5 años) no superaron el ensayo, observándose agrietamientos en la zona de flexión (figura 7.27).

Figura 7.27. Grieta formada en la zona de flexión de una probeta después del ensayo de doblado a baja temperatura

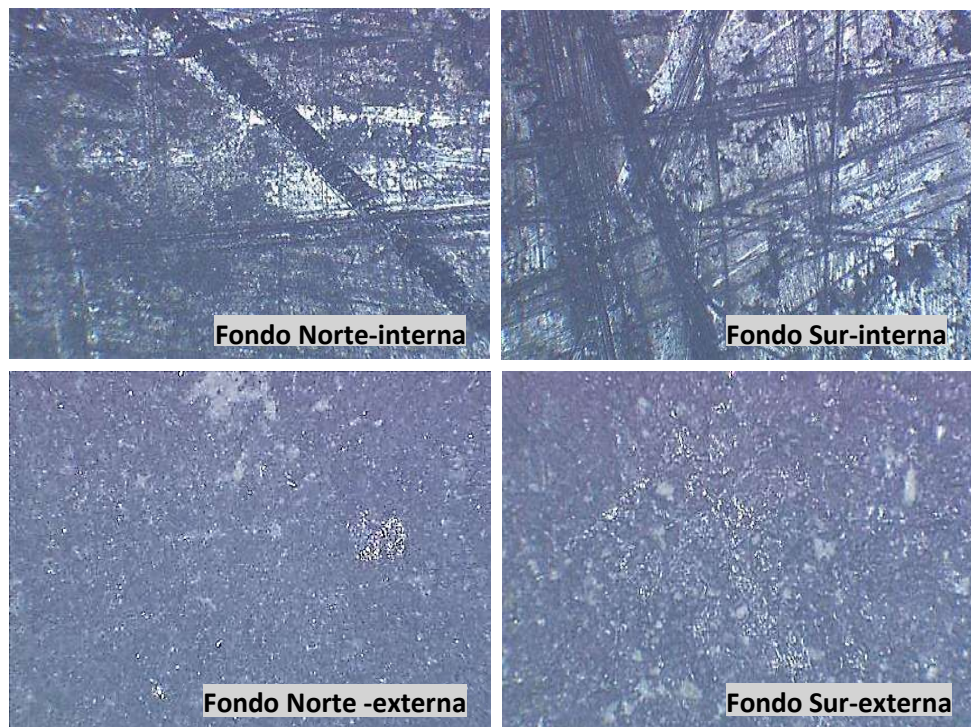
En las figuras 7.28 y 7.29 se observa que las muestras procedentes de coronación presentan un mayor deterioro que las procedentes del fondo, principalmente por la cara externa.

Figura 7.29. Microfotografías (MOR) a x40 aumentos de la cara interna y externa de las muestras procedentes del fondo de los taludes norte y sur a 204 meses

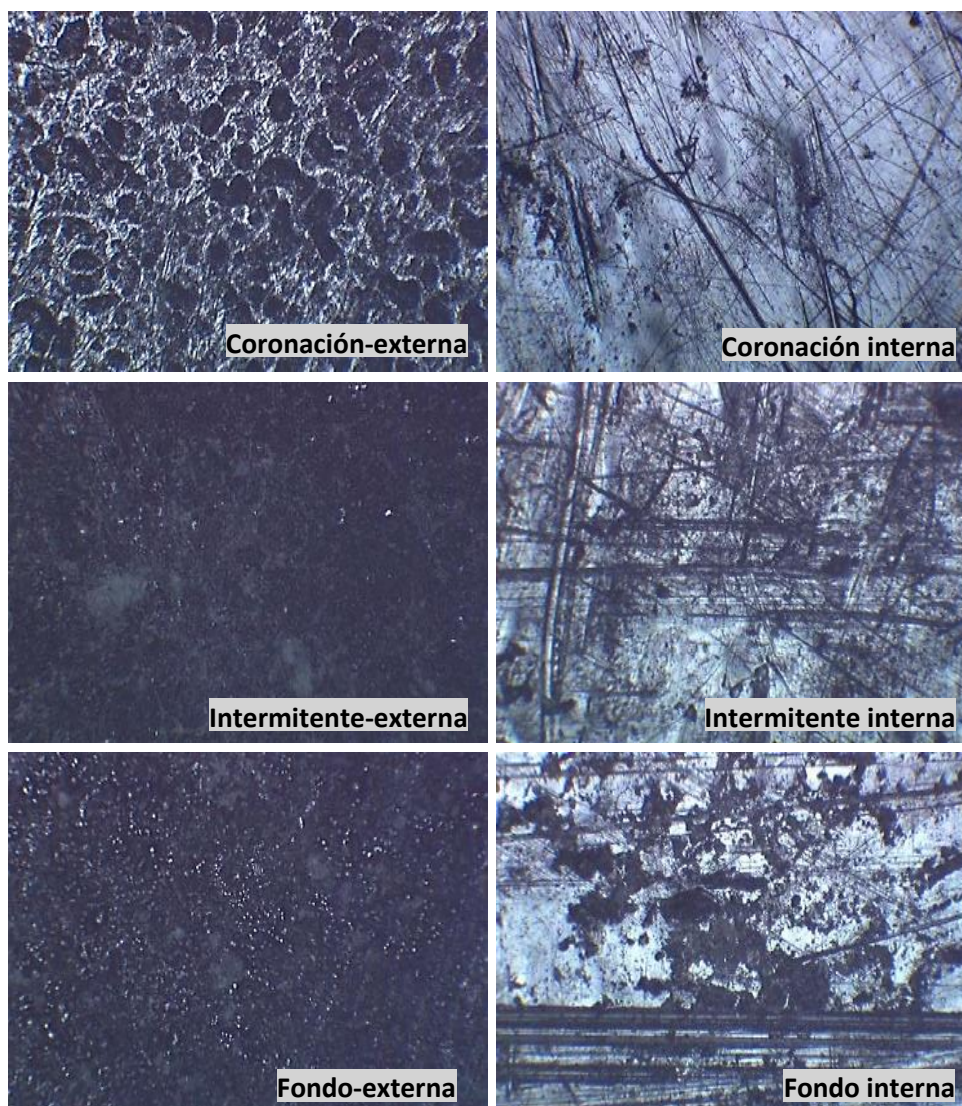
Figura 7.30. Microfotografías (MOR) a x40 aumentos de la cara externa e interna de las muestras procedentes de coronación, zona intermitente y fondo del talud norte a 216 meses

Con respecto al estado de la cara externa, la muestra procedente de coronación presenta un deterioro muy superior al de las muestras de la zona intermitente y del fondo, como consecuencia del tiempo que lleva expuesta a la acción de las radiaciones solares. La cara interna de las tres muestras presenta estrías de manipulación y contacto con el soporte, pero se encuentra en mejor estado de conservación que la cara externa. La muestra del fondo es la que parece presentar una mayor alteración por la cara interna.

Todas las muestras presentan síntomas de deterioro en su cara externa, más evidentes en coronación, lo que pone de manifiesto que la degradación del material se encuentra en un estado más avanzado en esta zona del embalse.

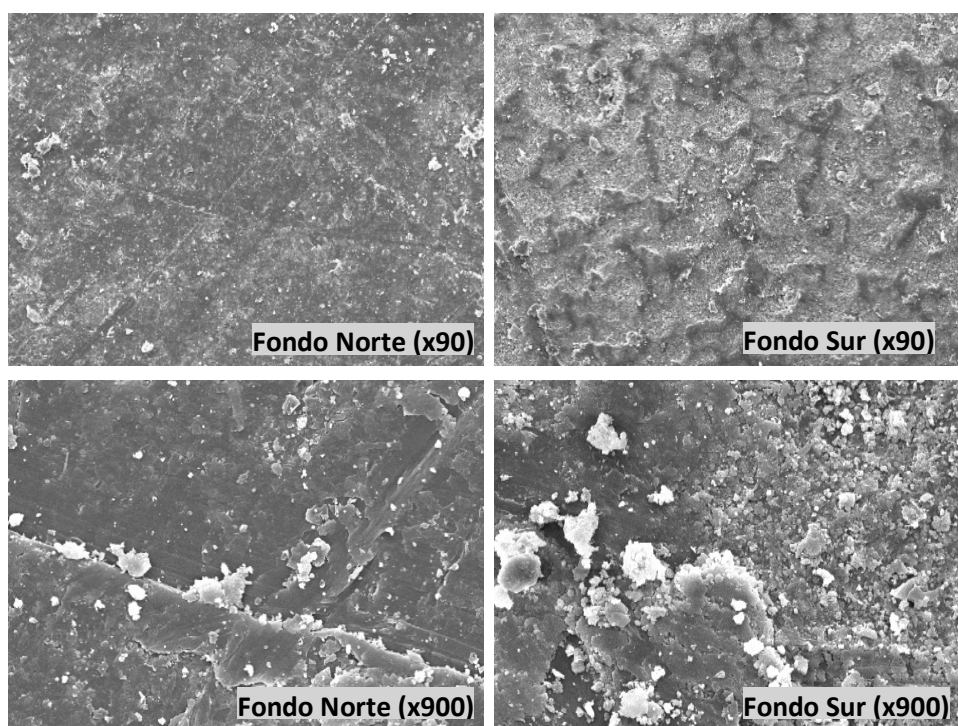
Figura 7.33. Microfotografías MEB (x90 y x900) correspondientes a la cara interna de las muestras extraídas del fondo de los taludes norte y sur a los 204 meses

Ambas muestras presentan una superficie homogénea con ligeros síntomas de envejecimiento, con la presencia de descamaciones y depósitos, principalmente en la muestra procedente del fondo del talud sur.

Comparando la cara interna de las muestras del fondo (figura 7.33) con la de las muestras procedentes de coronación (figura 7.31), se observa una mayor alteración en las muestras procedentes del fondo, como consecuencia del contacto con el soporte.

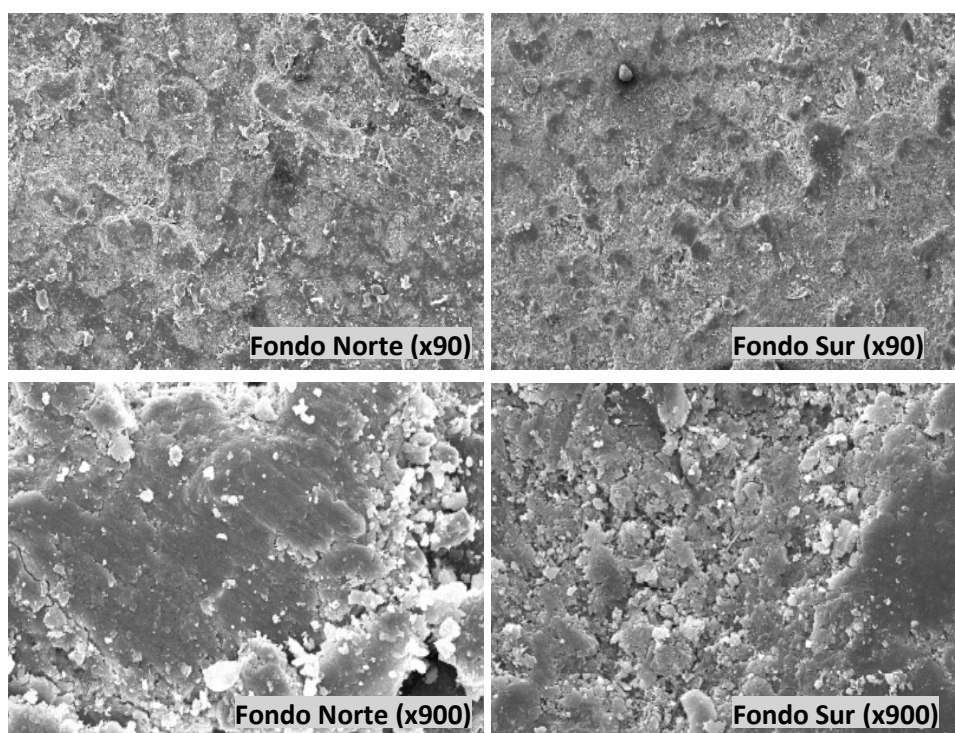
Figura 7.34. Microfotografías MEB (x90 y x900) correspondientes a la cara externa de las muestras extraídas del fondo de los taludes norte y sur a los 204 meses

Ambas muestras presentan un estado superficial muy similar por la cara externa, observándose síntomas de envejecimiento, con presencia de depósitos y descamaciones.

Comparando la cara externa de las muestras del fondo (figura 7.34) con la de las muestras procedentes de coronación (figura 7.32), se observa que la cara externa se encuentra más deteriorada en las muestras procedentes de coronación, con presencia de microfisuras. No obstante, las microfotografías ponen de manifiesto que los síntomas de envejecimiento son distintos en coronación, (con presencia de microfisuras), y fondo (con descamaciones y depósitos).

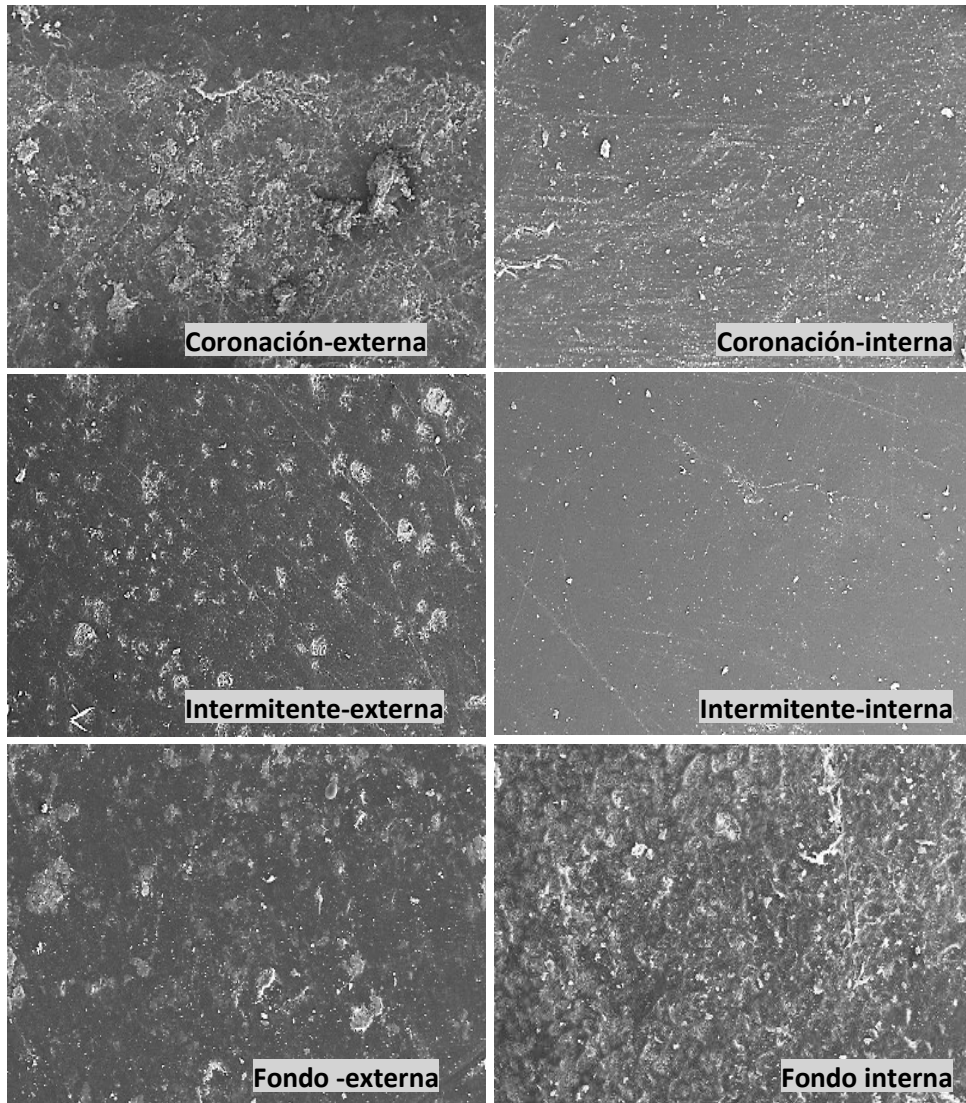
Figura 7.35. Microfotografías MEB (x90) correspondientes a las muestras extraídas de las zonas de coronación, intermitente y fondo del talud norte a los 216 meses

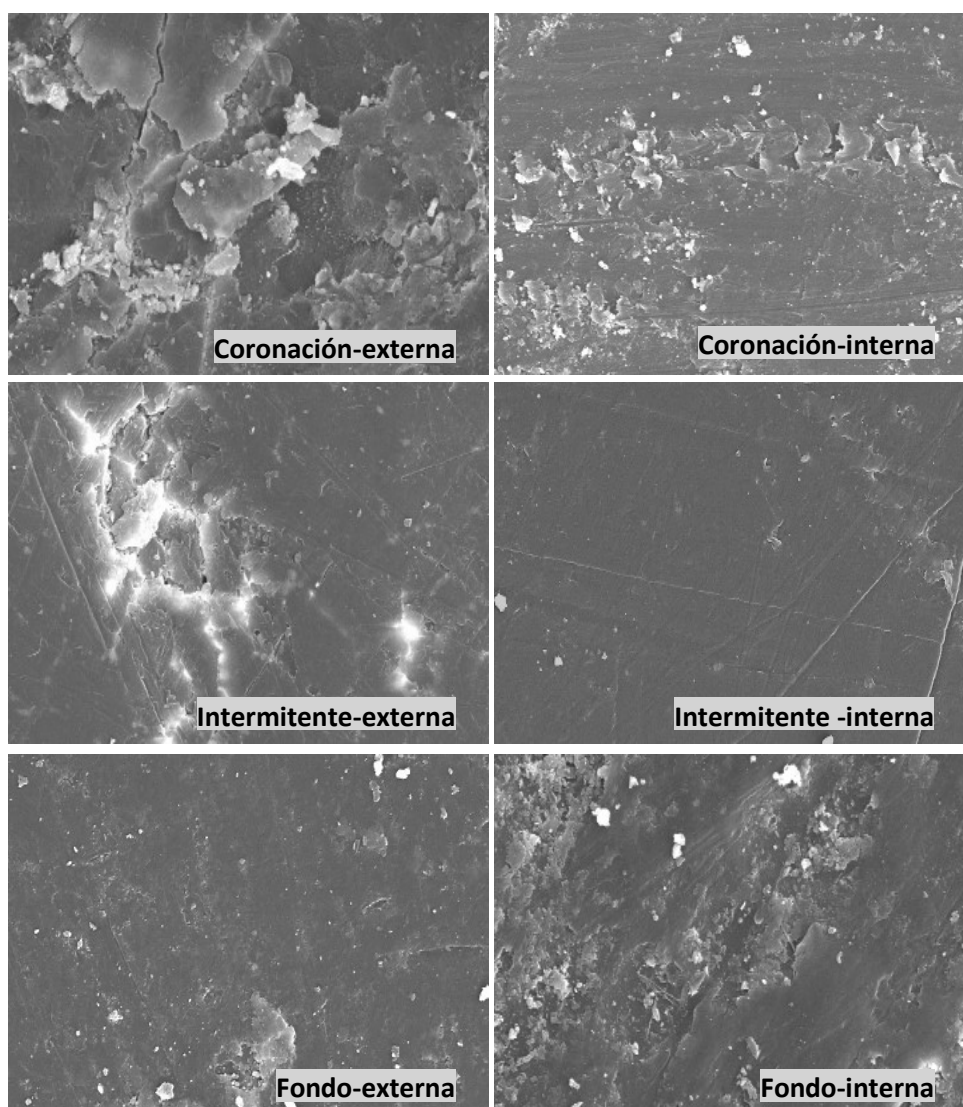
Figura 7.36. Microfotografías MEB (x900) correspondientes a las muestras extraídas de las zonas de coronación, intermitente y fondo del talud norte a los 216 meses

Con respecto a la cara externa, las muestras procedentes de coronación y zona intermitente presentan microfisuras y poros, observándose un grado de deterioro mayor en la procedente de coronación. La muestra del fondo es la que se encuentra en mejor estado de conservación.

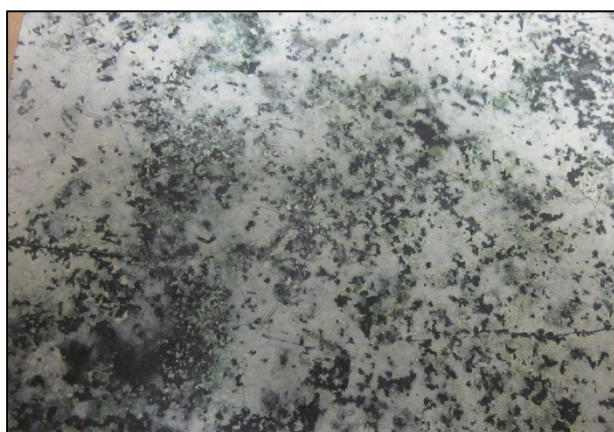
Figura 7.38. Aspecto de los depósitos presentes en la cara externa de la muestra extraída del fondo del talud sur a los 234 meses

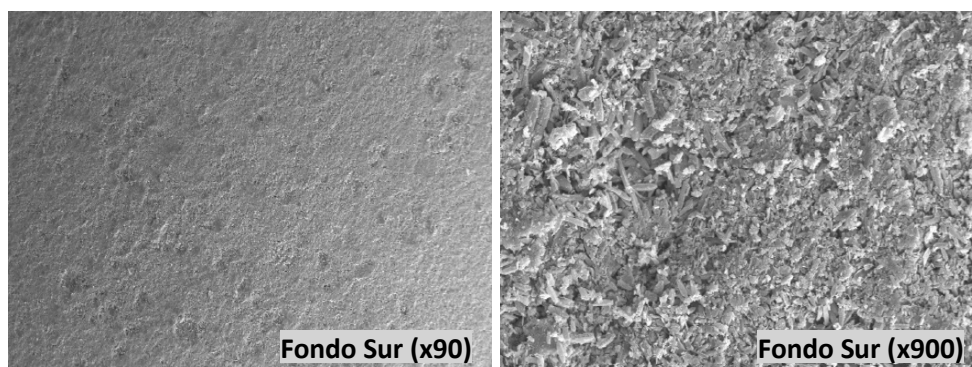
Mediante MEB se detectó en las muestras procedentes del fondo la presencia de depósitos de frústulas de diatomeas (figura 7.39).

Figura 7.39. Microfotografías MEB (x90 y x900) correspondientes a la cara externa de la muestra extraída del fondo del talud sur a los 234 meses donde se detectan depósitos de frústulas de diatomeas

La presencia de frústulas de diatomeas podría indicar la existencia de un biofilm sobre la superficie de la geomembrana de PEAD, que crearía una protección natural ante la acción de las radiaciones solares y el oxígeno (Noval, 2015).

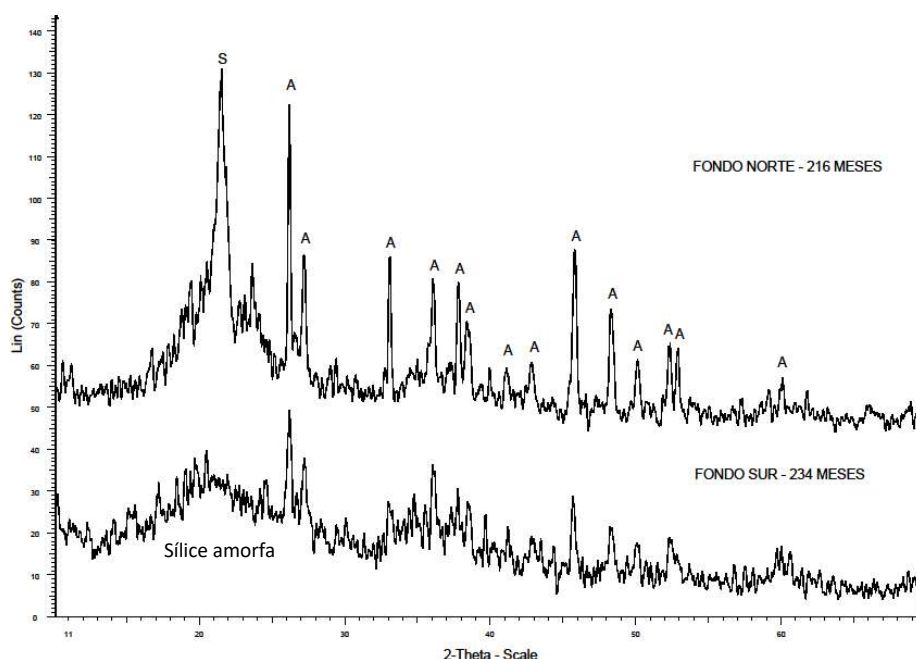
Los depósitos están constituidos principalmente por carbonato de calcio, en forma de aragonito, y sílice, que aparece tanto en forma amorfa como en forma cristalina.

Figura 7.40. Difractogramas correspondientes a los depósitos extraídos de la cara externa de las muestras procedente del fondo del talud norte a los 216 meses y del fondo del talud sur a 234 meses. A: Aragonito, S: Sílice

La detección de sílice confirma la existencia de frústulas de diatomeas en la superficie de la cara externa de la geomembrana, que se encuentra en contacto con el agua, como se detectó mediante MEB. Esto pone de manifiesto la posibilidad de la presencia de un biofilm sobre la superficie de la cara externa de las muestras procedentes del fondo y de la zona intermitente.

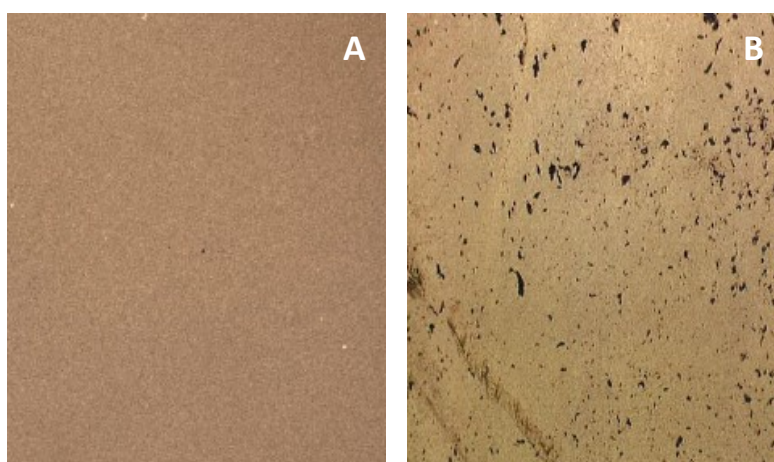
De las muestras analizadas a lo largo de los 246 meses un 87% mostraron una dispersión adecuada (figura 7.41 A). Solamente un 13% de las muestras mostraron una dispersión no del todo correcta (figura 7.41 B), y en todos los casos procedían de coronación, principalmente del talud norte.

Figura 7.41. Dispersión del negro de carbono (A) correcta (B) No correcta

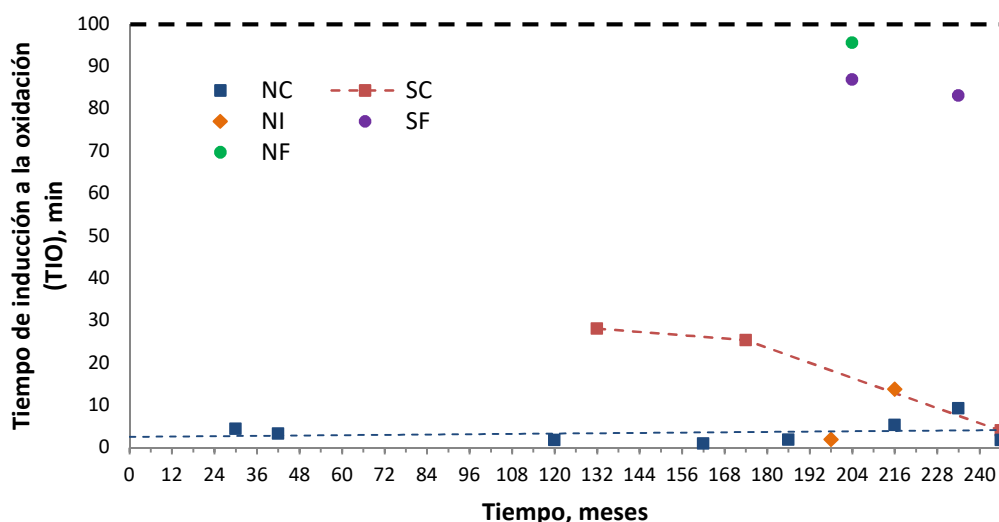
La figura 7.42 presenta los resultados obtenidos en la determinación del TIO a lo largo del tiempo. En ella se observa la gran diferencia entre los valores obtenidos en el fondo y los obtenidos en coronación y zona intermitente.

Figura 7.42. Tiempo de inducción a la oxidación (TIO) de las muestras de los taludes norte y sur

Aunque ninguna muestra alcanza los 100 minutos, valor exigido por la norma UNE 104427 (AENOR 2010), los resultados correspondientes al fondo de ambos taludes, se aproximan bastante a esta cifra a los 204 meses, con valores de 95,51 min en el talud norte y 86,84 minutos en el talud sur, e incluso a los 234 meses en el talud sur, con un TIO de 83,10.
