**Comportamiento de las geomembranas sintéticas poliméricas
utilizadas en la impermeabilización del embalse de Buen Paso**

Beatriz Mateo Sanz

Madrid, 2018

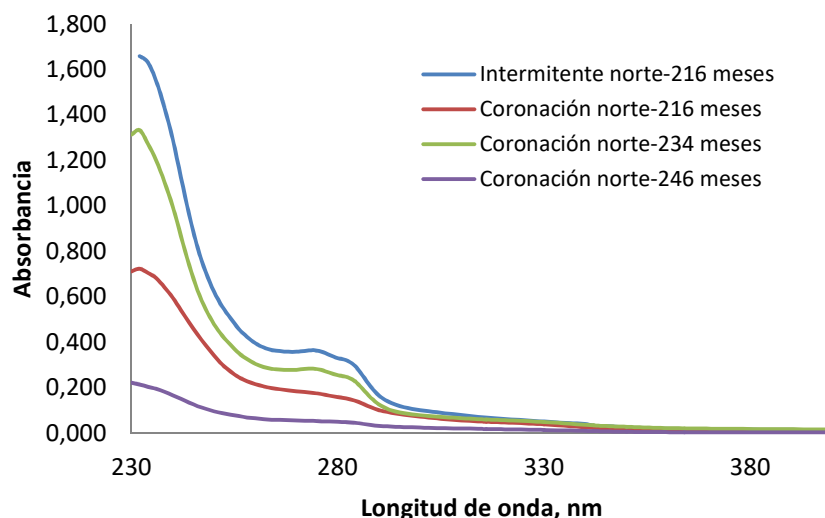
Los espectros obtenidos presentan una banda de absorción con un máximo a 274 nm, que puede asignarse al grupo fenol de las moléculas de antioxidantes fenólicos, lo que confirmaría la presencia de este tipo de antioxidantes, como el Irganox.

Figura 7.43. Espectros UV-visible de los extractos obtenidos de las muestras de coronación del talud norte a 216, 234 y 246 meses y de la zona intermitente a 216 meses

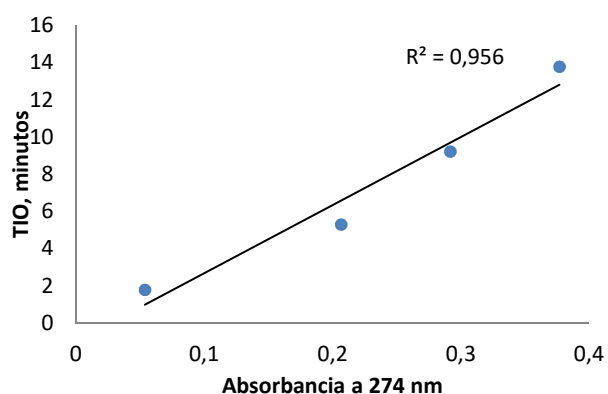
Como puede verse en la figura 7.44, la variación de la absorbancia es directamente proporcional al valor del TIO de cada muestra, es decir, de la concentración de antioxidantes presentes en cada una de ellas. Esto indica que el método de extracción utilizado ha sido bastante efectivo.

Figura 7.44. Relación entre la absorbancia de los extractos a 274 nm y el TIO de las muestras correspondientes

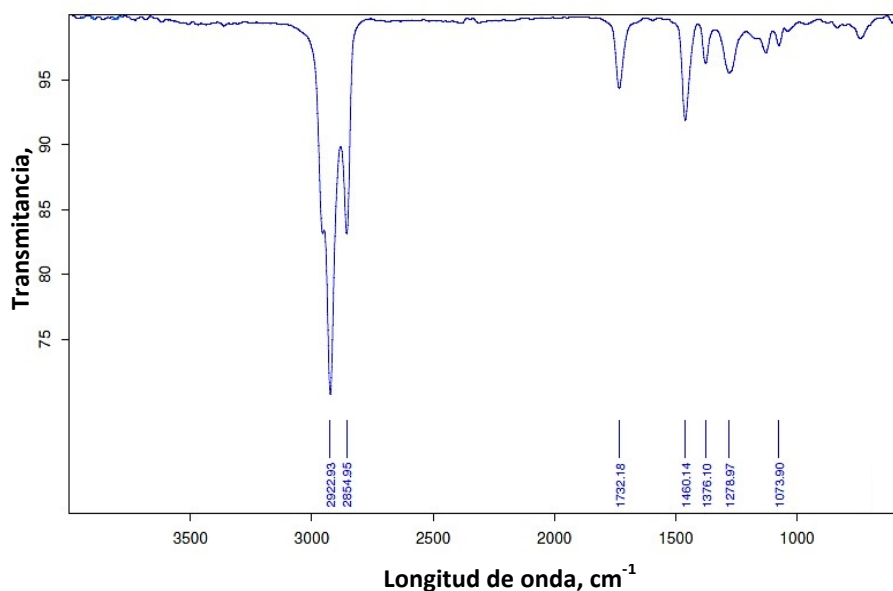
La figura 7.45 presenta el espectro infrarrojo del extracto de la muestra procedente de la zona intermitente del talud norte a 216 meses.

Figura 7.45. Espectro infrarrojo del extracto obtenido de la muestra procedente de la zona intermitente del talud norte a 216 meses

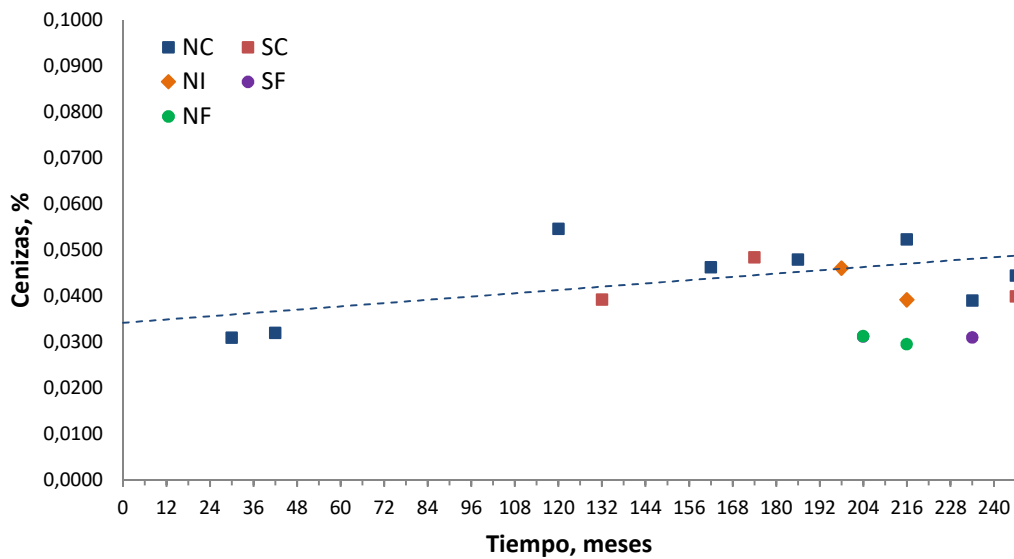
No se dispone del valor inicial de cenizas de la geomembrana y los primeros datos obtenidos corresponden a las muestras procedentes de coronación del talud norte a 30 y 42 meses, por lo que únicamente se ha podido estudiar la evolución en el tiempo en esta zona del embalse, observándose la tendencia creciente del porcentaje de cenizas. Mientras que a 30 meses se obtuvo un 0,031% de cenizas en esta zona, el resultado obtenido a los 246 meses aumentó hasta 0,044%.

Los valores del porcentaje de cenizas de las muestras procedentes del fondo son muy similares en ambos taludes, e inferiores a los obtenidos en coronación y zona intermitente.

Figura 7.47. Porcentaje de cenizas determinado en las muestras de geomembrana de PEAD

A partir de los 216 meses, los valores medios de cenizas obtenidos son: 0,031% en el fondo del embalse, 0,039% en la zona intermitente del talud norte y 0,042 % en coronación. Se observa que el valor obtenido en las muestras del fondo es similar al valor que presentaban las muestras de coronación del talud norte a 30 meses.

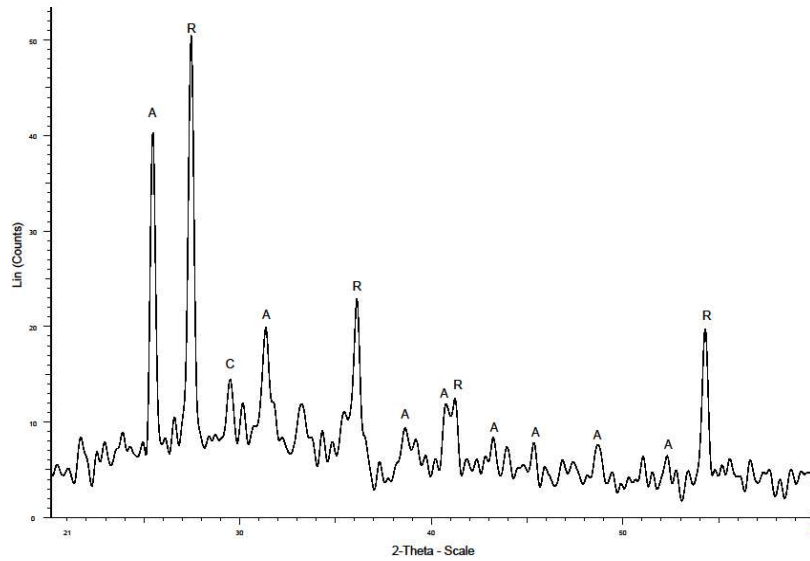
En todas las muestras se detectó rutilo (dióxido de titanio), anhidrita, (sulfato de calcio) y calcita (carbonato de calcio). Los tres compuestos son utilizados como aditivos de los materiales plásticos. El dióxido de titanio se utiliza normalmente en las geomembranas como estabilizador de la radiación ultravioleta y como pigmento.

Figura 7.48. Diffractograma de las cenizas presentes en la geomembrana de PEAD. R: rutilo
A: Anhidrita, C: calcita

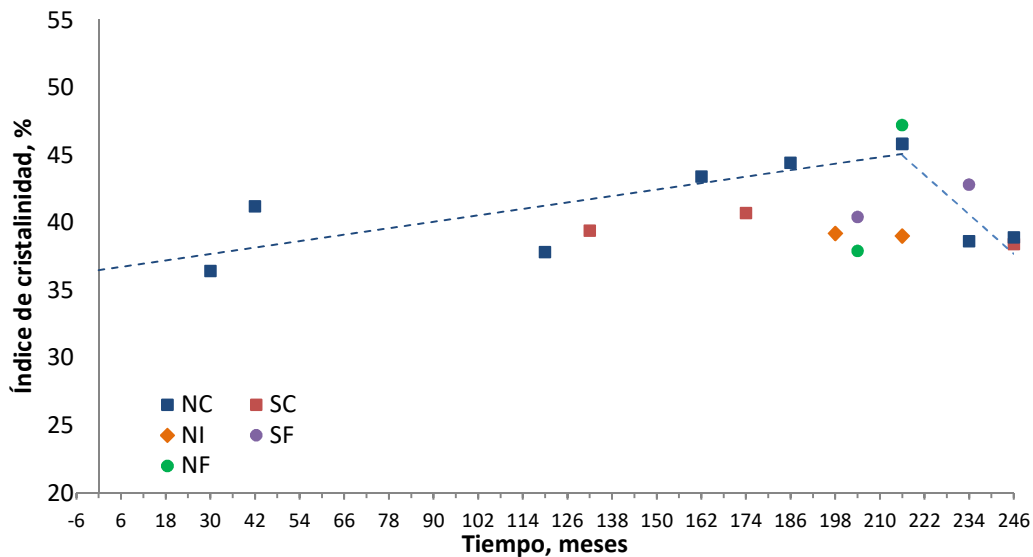
El agrietamiento por esfuerzos medioambientales es una consecuencia de la cristalinidad del PEAD, que suele oscilar entre el 40 y el 50% (Rowe & Sangam, 2002). Debido a la aparición de grietas en el embalse de Buen Paso como consecuencia de esta patología, se ha estudiado la cristalinidad de las muestras en las distintas zonas del embalse y su densidad, por ser dos características que están directamente relacionadas.

Figura 7.52. Índice de cristalinidad de la geomembrana de PEAD en las distintas zonas del embalse

No se dispone del valor inicial del índice de cristalinidad de la geomembrana y los primeros datos obtenidos corresponden a las muestras procedentes de coronación del talud norte a 30 y 42 meses, por lo que únicamente se ha podido estudiar la evolución en el tiempo en esta zona del embalse, observándose la tendencia creciente del índice de cristalinidad en esta zona hasta los 216 meses, produciéndose a partir de este punto una disminución de la cristalinidad de las muestras.

El índice de cristalinidad en la zona de coronación del talud norte a los 30 meses fue de 36,5%, aumentando a 45,8% a los 216 meses y disminuyendo posteriormente a 38,9% a los 246 meses.

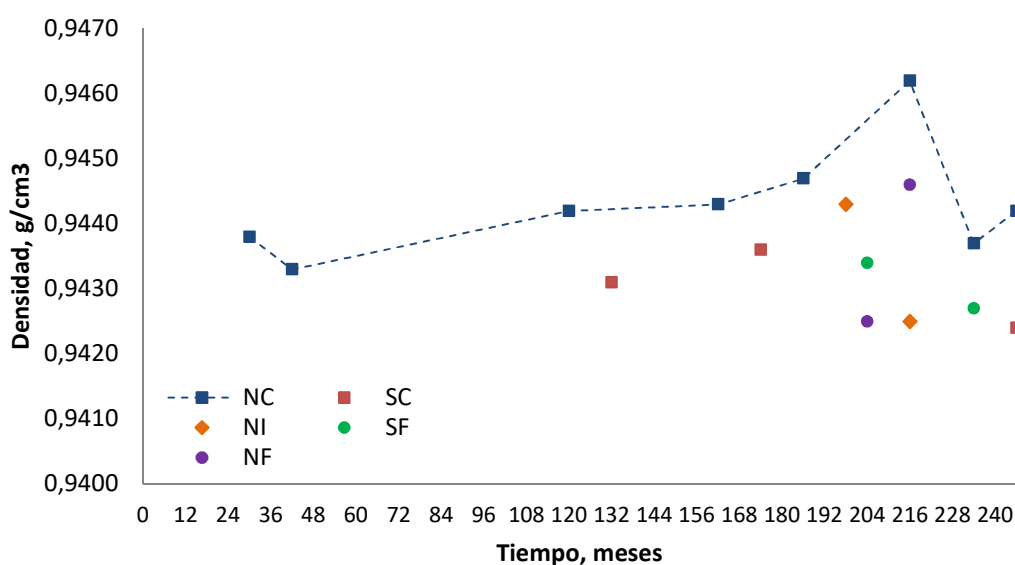
La figura 7.53 presenta los valores de densidad obtenidos en las muestras procedentes de las zonas de coronación y fondo de los taludes norte y sur. Aunque los resultados son muy próximos, (oscilan entre 9,4424 y 9,4462), se observa que los valores de densidad de la zona de coronación del talud norte son más elevados que los obtenidos en coronación del talud sur, así como en el fondo de ambos taludes.

Figura 7.53. Evolución de la densidad de la geomembrana de PEAD en los taludes norte y sur del embalse

No se disponía del valor inicial de la densidad de la geomembrana, y los primeros datos obtenidos corresponden a las muestras procedentes de coronación del talud norte a 30 y 42 meses, por lo que únicamente se ha podido estudiar la evolución en el tiempo en esta zona del embalse, donde se observa una tendencia creciente de la densidad hasta los 216 meses, produciéndose a partir de este punto una disminución de dicha característica, de forma similar a lo que ocurre con el índice de cristalinidad.

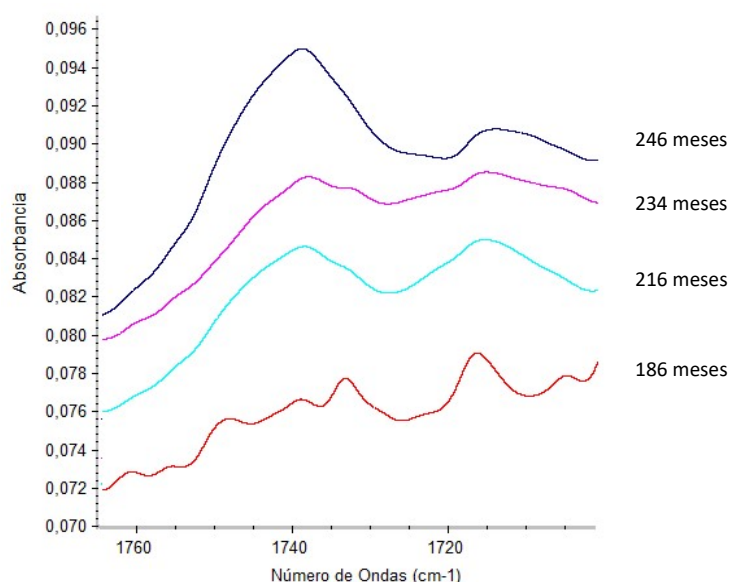
En la figura 7.54 se presentan las bandas correspondientes al grupo carbonilo de los espectros de las muestras procedentes de coronación del talud norte, extraídas a los 186, 216, 234 y 246 meses desde la instalación de la geomembrana de PEAD. Se analizó también una muestra extraída del embalse a los 42 meses, pero las bandas del grupo carbonilo eran prácticamente inapreciables, por lo que la oxidación que presentaba era mínima.

Figura 7.54. Bandas de absorción del grupo carbonilo obtenidas en las muestras procedentes de coronación del talud norte a 186, 216, 234 y 246 meses

A 216 meses hay una proporción similar de las formas ácida y éster del grupo carbonilo, pero al progresar la oxidación parece que el grupo ácido evoluciona a éster (Noval, 2015).

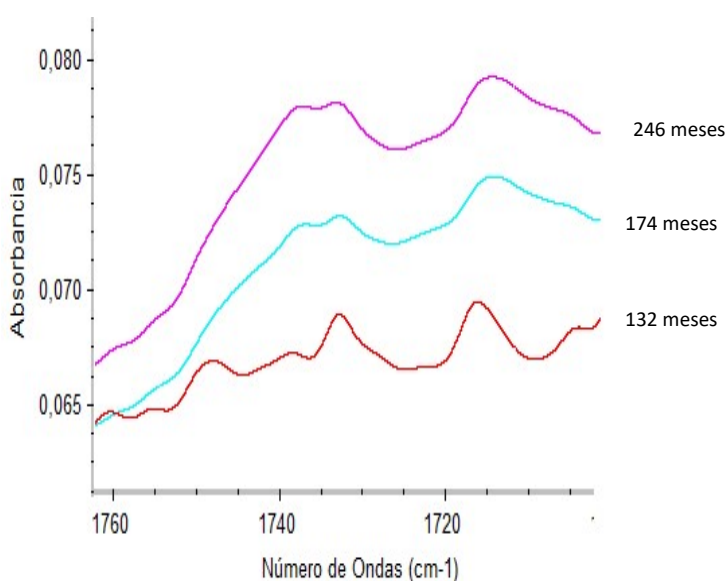
Figura 7.55. Bandas de absorción del grupo carbonilo obtenidas en las muestras procedentes de coronación del talud sur a 132, 174 y 246 meses

En coronación del talud sur se observa una evolución similar de las bandas del grupo carbonilo, aunque, teniendo en cuenta el progreso de las bandas en coronación norte, parece que la oxidación se encuentra menos evolucionada, ya que a 246 meses la proporción de forma ácida y éster son similares, mientras que a la misma edad en el norte la forma ácida ha evolucionado mayoritariamente a éster.

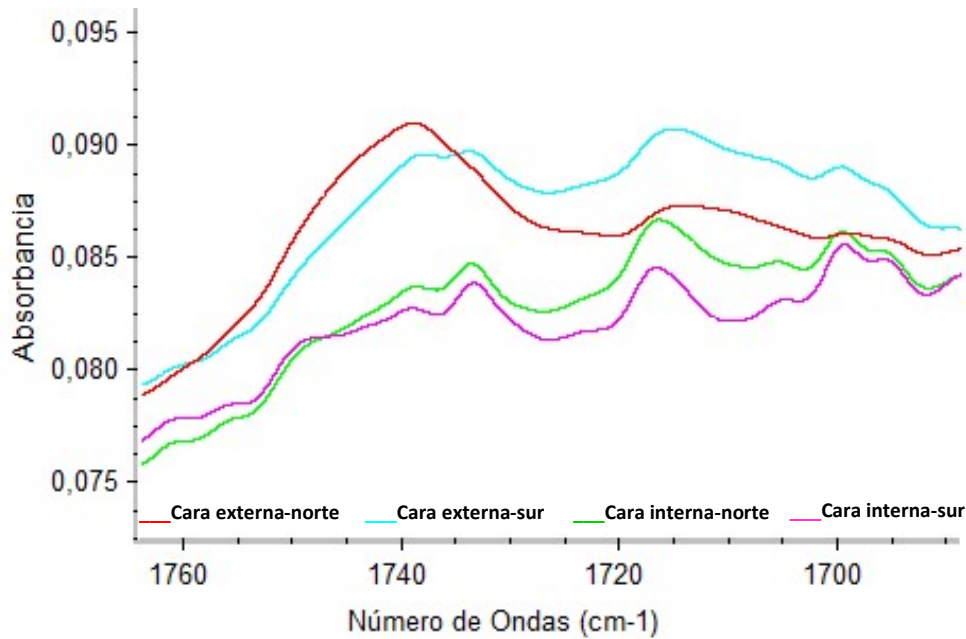
Las muestras a las que se refieren las figuras 7.54 y 7.55, procedentes de coronación de ambos taludes, también presentan oxidación por la cara interna, que evoluciona en el tiempo, aunque en menor grado que por la cara externa. En la figura 7.56 se comparan las bandas de absorción obtenidas por ambas caras en las muestras correspondientes a los 246 meses.

Figura 7.56. Comparación de las bandas de absorción del grupo carbonilo de ambas caras de las muestras extraídas de coronación de ambos taludes a 246 meses

En coronación de ambos taludes la oxidación de la cara interna de la muestra es menor que la de la cara externa, no obstante la absorbancia y forma de las bandas indican que la cara interna del talud norte se encuentra en un estado de oxidación ligeramente superior que la del talud sur.

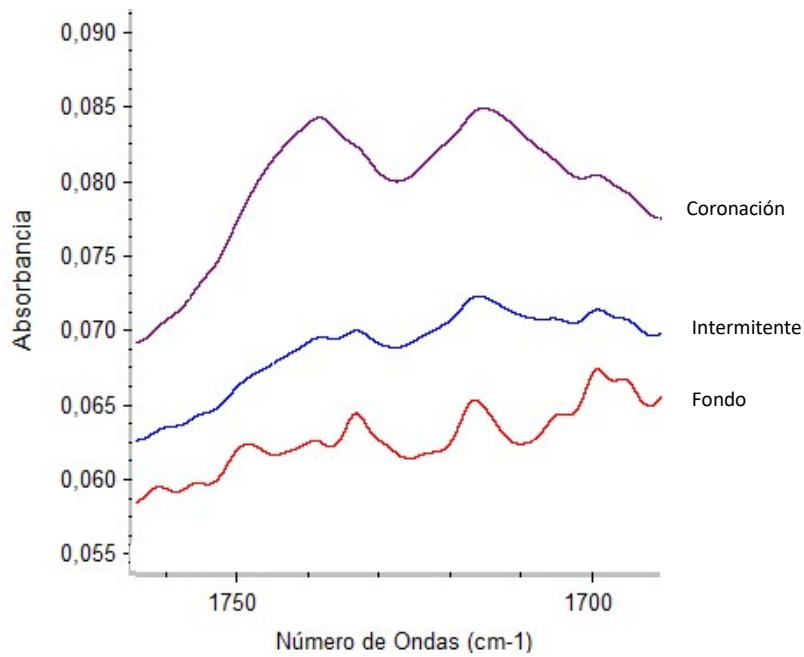
En la figura 7.57 se comparan las bandas del grupo carbonilo de las muestras procedentes de coronación, zona intermitente y fondo del talud norte a 204 meses. Se observa que la oxidación es mayor en coronación, seguido de la zona intermitente y por último en el fondo, donde, por la forma de las bandas, parece estar en un estado incipiente.

Figura 7.57. Comparación de las bandas de absorción del grupo carbonilo de la cara externa de las muestras procedentes de coronación, zona intermitente y fondo del talud norte a 216 meses

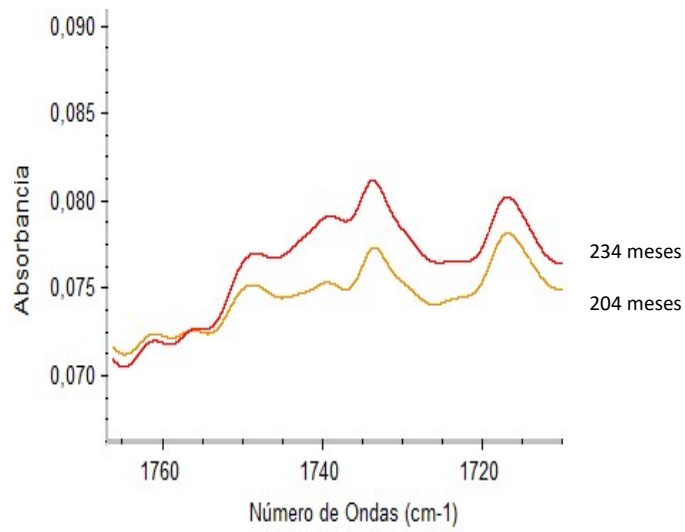
En la cara externa de las muestras del fondo del talud sur, extraídas a 204 y 234 meses también se detectaron las bandas del grupo carbonilo, como puede verse en la figura 7.58

Figura 7.58. Comparación de las bandas de absorción del grupo carbonilo de la cara externa de las muestras procedentes del fondo del talud sur a 204 y 234 meses

La presencia de la banda a 1716 cm^{-1} de la forma ácida y los tres máximos a 1733 cm^{-1} , 1739 cm^{-1} y 1750 cm^{-1} , que podrían ser asignados a distintos ésteres, indica que se encuentran en una fase incipiente de la oxidación, pues como se ha visto, posteriormente los compuestos evolucionan a la forma éster, predominando la banda con máximo a 1739 cm^{-1} . No obstante se observa progresión al pasar de 204 a 234 meses.

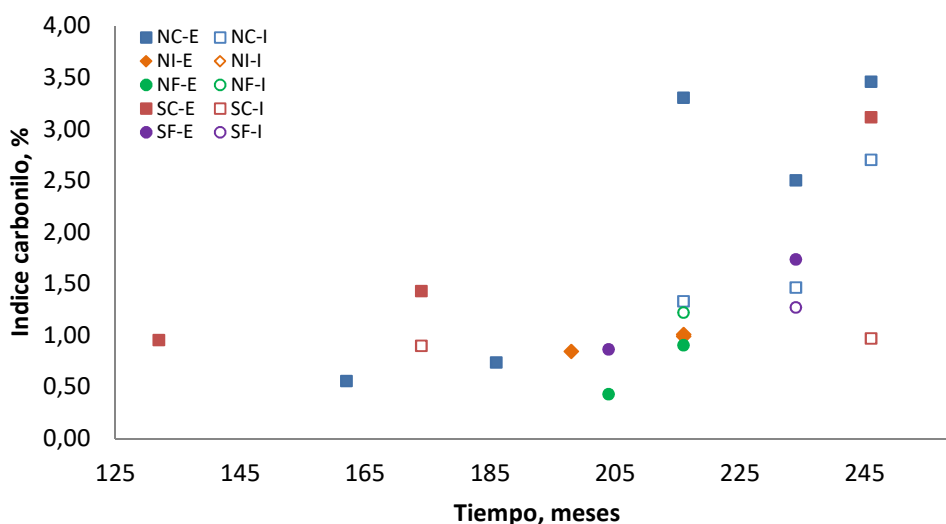
Figura 7.59. Índice de carbonilo (I_{CO}) de las muestras procedentes de coronación (NC), zona intermitente (NI) y fondo (NF) del talud norte, así como de coronación (SC) y fondo (SF) del talud sur del embalse. E: cara externa, I: cara interna

En general se observa un aumento del índice de carbonilo a medida que transcurre el tiempo, lo que indica que la oxidación de la geomembrana va progresando en todas las zonas del embalse. Los valores más altos corresponden a las muestras procedentes de coronación de ambos taludes.

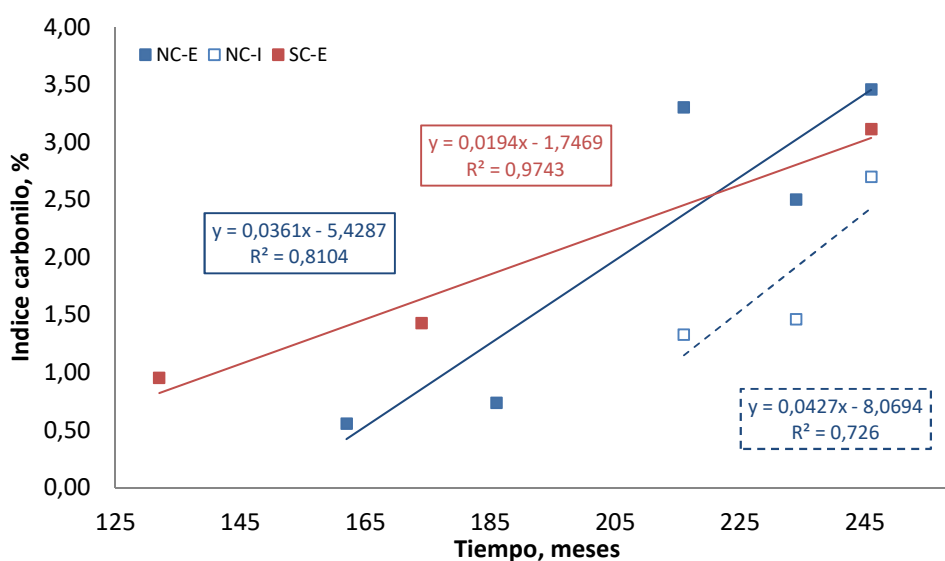
Figura 7.60. Ajuste lineal del índice de carbonilo (Ico) de las muestras procedentes de coronación del talud norte (NC) y del talud sur (SC) del embalse. E: cara externa, I: cara interna

En la zona de coronación del embalse existe una buena correlación lineal entre el índice de carbonilo y el tiempo, obteniéndose valores de R^2 elevados.

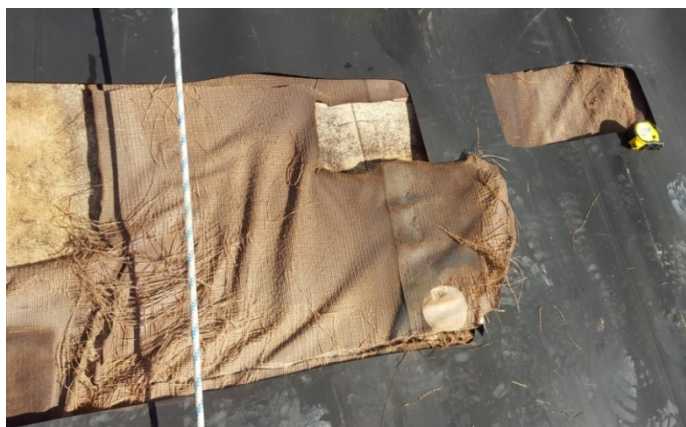
Las figuras 8.1 y 8.2 corresponden al proceso de extracción de la muestra de la geomembrana de PVC-P en la zona de coronación del talud norte. En la figura 8.1, se observa el mal estado que presentaba la geomembrana de PVC-P una vez extraída la muestra de la geomembrana de PEAD. En la figura 8.2 puede verse el estado del geotextil que se encontraba debajo.

Figura 8.1. Aspecto de la geomembrana de PVC-P bajo la geomembrana de PEAD en la zona de coronación del talud norte a 216 meses (fotografía de Balten)

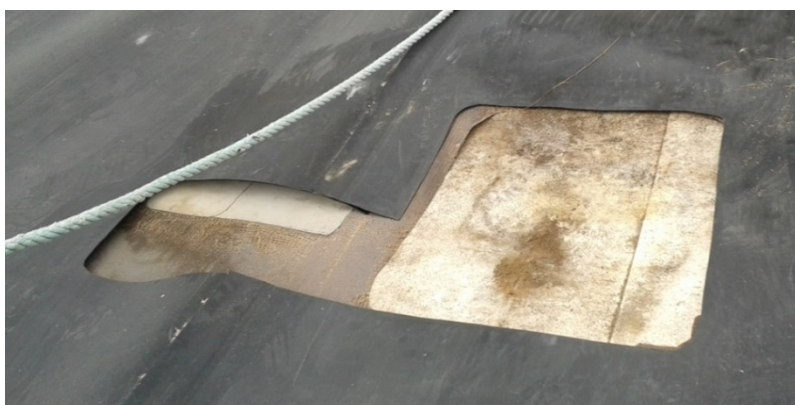
Figura 8.2. Aspecto del geotextil que se encontraba debajo de la geomembrana de PVC-P, una vez extraída la muestra (fotografía de Balten)

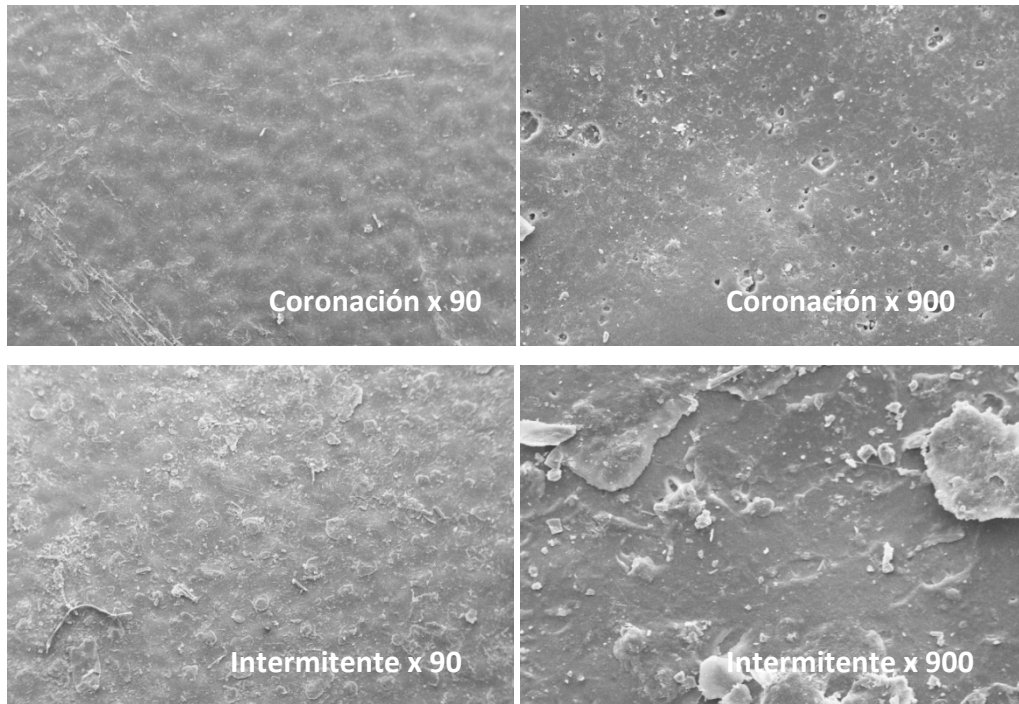
Las muestras extraídas a 216 meses fueron analizadas mediante microscopía electrónica de barrido (MEB). La figura 8.9 presenta las microfotografías correspondientes a la cara interna, en contacto con el geotextil, de las muestras de coronación y de la zona intermitente a x90 y x900 aumentos.

Figura 8.9. Microfotografías MEB correspondientes a la cara interna (en contacto con el geotextil) de las muestras de geomembrana de PVC-P extraídas de coronación y zona intermitente a los 216 meses desde la reimpermeabilización a x90 y x900 aumentos

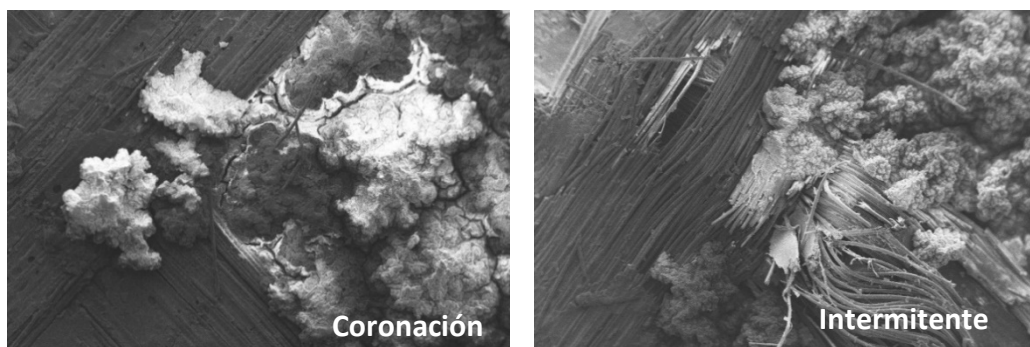
Figura 8.10. Microfotografías MEB (x90) de la cara externa, en contacto con la geomembrana de PEAD, de las muestras de geomembrana de PVC-P extraídas de coronación y zona intermitente a los 216 meses desde la reimpermeabilización

En ambas muestras, la cara externa, en contacto con la geomembrana de PEAD, presenta un gran deterioro, observándose la separación entre la resina y los hilos de poliéster, muchos de ellos rotos.

La degradación de la cara externa es muy superior a la de la cara interna, en contacto con el geotextil, que presenta una superficie más homogénea, con descamaciones y mayor porosidad en la muestra procedente de coronación.

Mientras que el estado de la cara interna de ambas muestras es bastante similar al que presentaban las muestra extraídas antes de realizar la reimpermeabilización (capítulo 6), en el caso de la cara externa, el deterioro es muy superior al de dichas muestras, lo que pone de manifiesto que esta cara de la geomembrana de PVC-P ha seguido degradándose en contacto con la geomembrana de PEAD colocada en la reimpermeabilización.

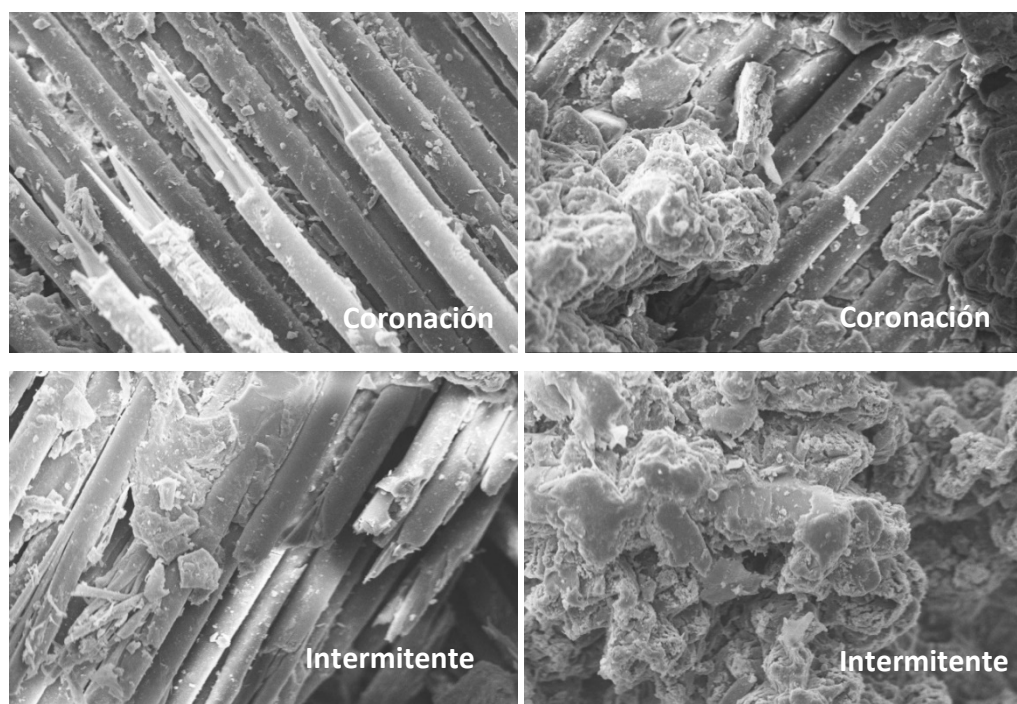
Figura 8.11. Microfotografías MEB (x900) de la cara externa, en contacto con la geomembrana de PEAD, de las muestras de geomembrana de PVC-P extraídas de coronación y zona intermitente a los 216 meses desde la reimpermeabilización. Detalle de los hilos de poliéster y de la resina

Los resultados indican que la cara externa, en contacto con la geomembrana de PEAD, tanto de la muestra de coronación como de la zona intermitente, ha experimentado un deterioro progresivo desde la reimpermeabilización.

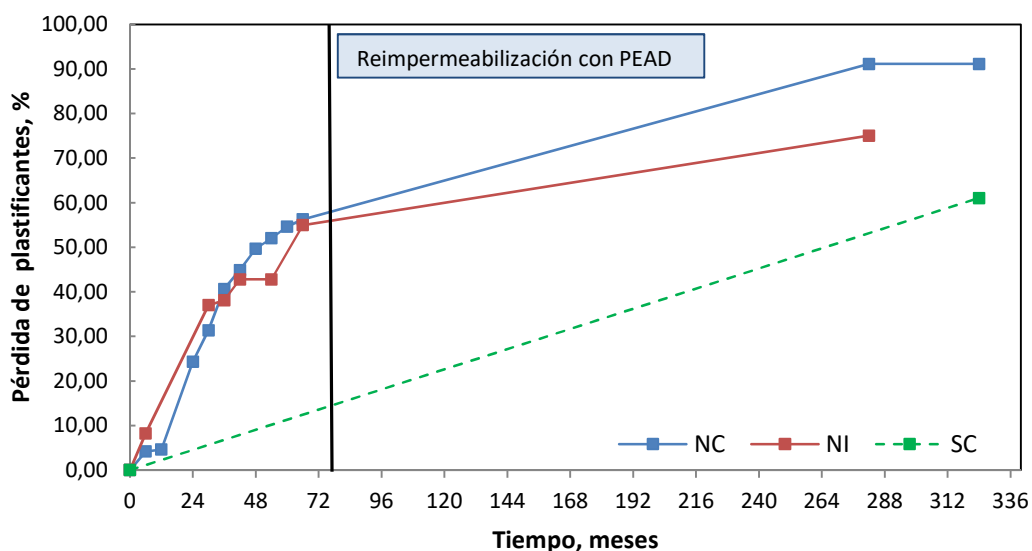
En los 42 meses transcurridos desde las dos tomas de muestra, el contenido en plastificante de coronación del talud norte se ha mantenido constante. La muestra de la zona intermitente y principalmente la procedente de coronación del talud sur, mantienen una proporción mayor de plastificantes.

Figura 8.12. Evolución de la pérdida de plastificante experimentada por las muestras de la geomembrana de PVC-P

En el caso de la muestra procedente de coronación del talud sur, no se conoce la evolución en el tiempo porque con anterioridad no se había extraído ninguna muestra de esta zona del embalse.

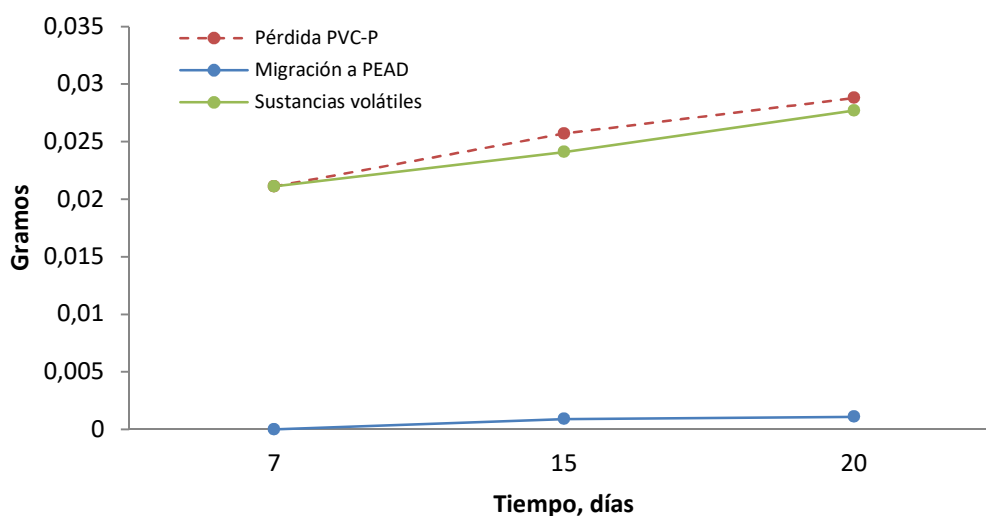
La figura 8.14 presenta los resultados obtenidos con la primera combinación: una probeta de geomembrana de PVC-P con un contenido de plastificante de 3,8%, colocada entre dos probetas de geomembrana de PEAD extraídas de coronación.

Figura 8.14. Resultados del ensayo de migración de plastificantes entre la muestra de geomembrana de PVC-P con un 3,8% de plastificante en contacto directo con la geomembrana de PEAD procedente de coronación

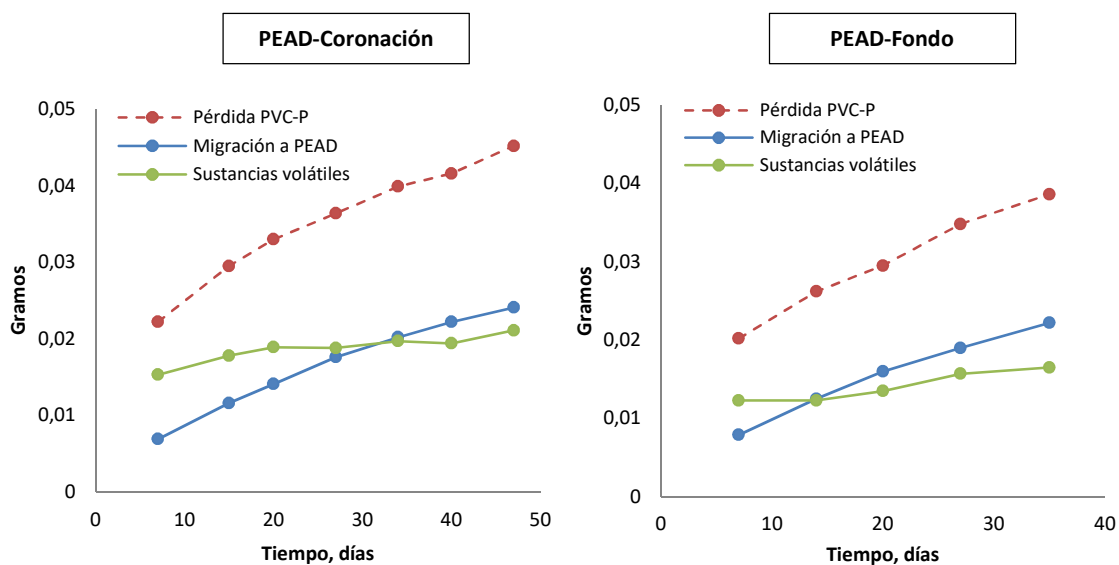
La figura 8.15 presenta los resultados de la combinación de la muestra de geomembrana de PVC-P con un contenido de plastificante de 10,0%, y las muestras de geomembrana de PEAD extraídas de coronación y del fondo. La muestra de PVC-P continúa perdiendo plastificantes de forma muy similar en ambos casos, independientemente de la procedencia de la geomembrana de PEAD. Inicialmente la pérdida correspondiente a las sustancias volátiles es mayor que la migración de plastificante a la geomembrana de PEAD, pero con el tiempo el proceso se invierte.

Figura 8.15. Resultados del ensayo de migración de plastificantes entre las muestras de la geomembrana de PVC-P con un contenido de plastificante de 10% en contacto directo con la geomembrana de PEAD procedente de coronación y del fondo

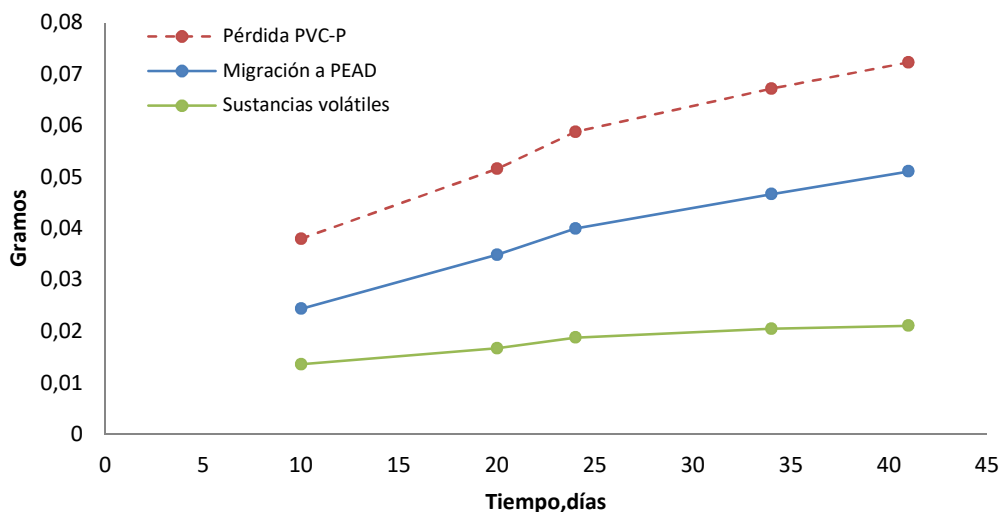
La figura 8.16 presenta los resultados obtenidos con la cuarta combinación estudiada: una probeta de la muestra de geomembrana de PVC-P, con un 14,9% de plastificante, colocada entre dos probetas de la muestra de geomembrana de PEAD procedente de coronación.

Figura 8.16. Resultados del ensayo de migración de plastificantes entre la geomembrana de PVC-P con un contenido de plastificante de 14,9% en contacto directo con la geomembrana de PEAD procedente de coronación

En este caso se observa que desde el principio del ensayo la migración de plastificante a la geomembrana de PEAD es superior que la pérdida correspondiente a las sustancias volátiles y además la cantidad de plastificante que migra a esta geomembrana es cada vez mayor.

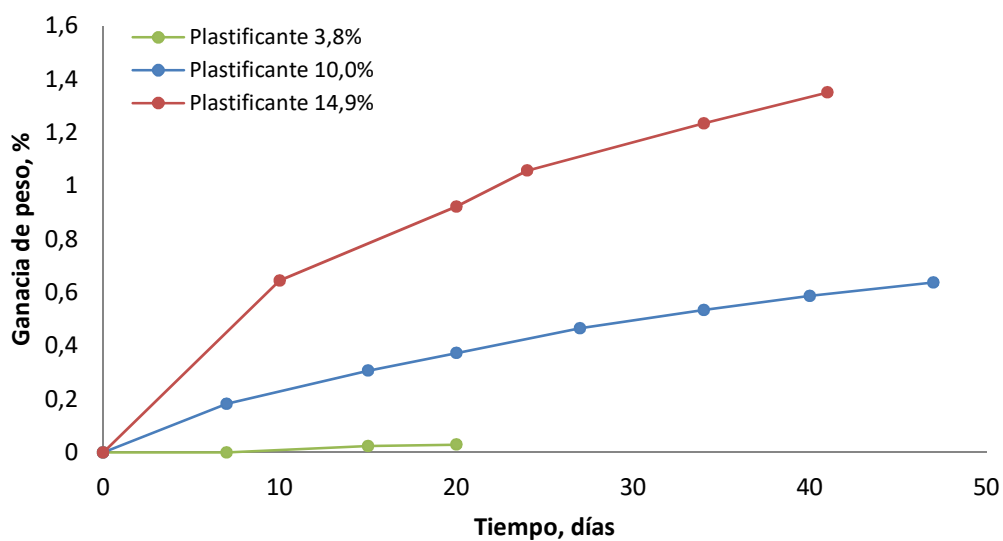
Estos resultados indican que existe interacción entre las dos geomembranas, produciéndose la migración de plastificante de la geomembrana de PVC-P a la de PEAD. La migración es superior cuanto mayor es el contenido de plastificante de la lámina de PVC-P, como puede verse en la figura 8.17, que compara la ganancia de peso experimentada por las muestras de PEAD en cada ensayo realizado.

Figura 8.17. Migración de plastificantes a la geomembrana de PEAD, dependiendo del contenido de plastificantes de la geomembrana de PVC-P

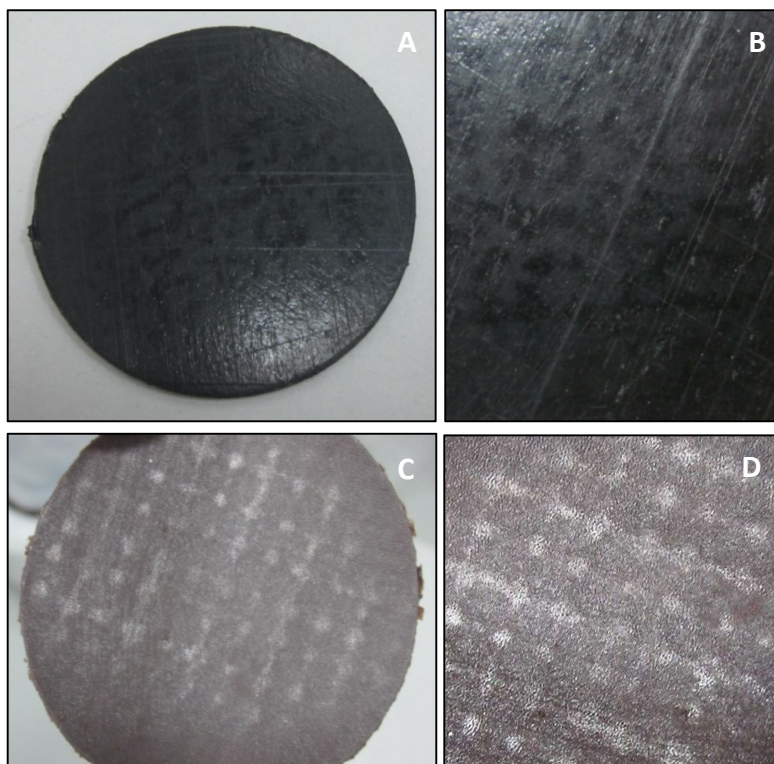
Esta interacción también se ha puesto de manifiesto en la superficie de las probetas de ambas geomembranas, donde se detectan marcas que evidencian la migración de plastificante de la probeta de la geomembrana de PVC-P a la de PEAD (figura 8.18).

Figura 8.18. Marcas en las probetas de geomembrana de PEAD (A y B en detalle) y de PVC-P (C y D en detalle) que evidencian la migración de plastificante

Según Stark et al. (2005), la migración de los plastificantes comienza con el proceso de difusión del plastificante desde el interior de la geomembrana a la superficie. La figura 8.18 (C y D) pone de manifiesto esta etapa de la migración, ya que la superficie de las probetas de PVC-P aparecen cubiertas por una sustancia plástica, más evidente sobre el entramado de hilos de poliéster.

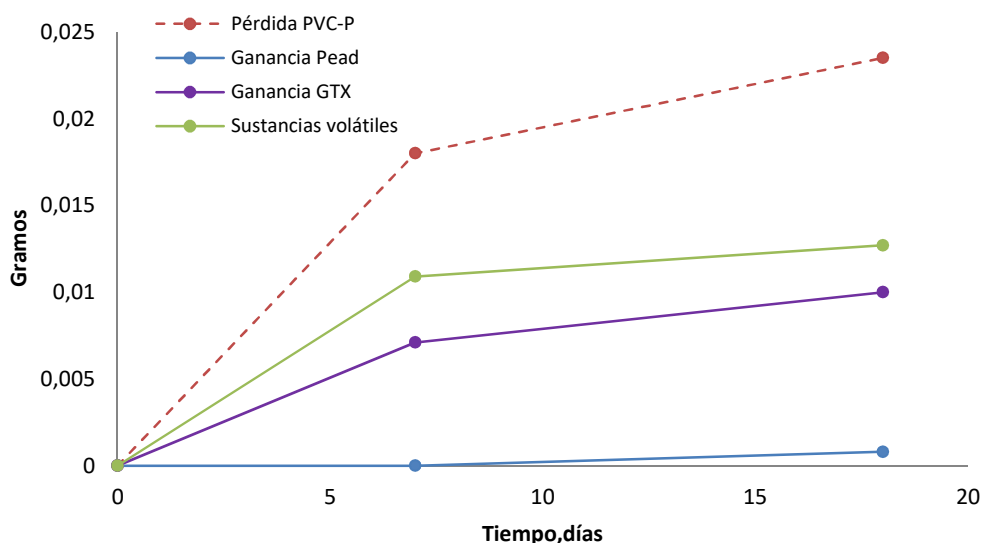
Con el fin de comprobar la eficacia de la interposición entre las geomembranas de una barrera de protección, en la última combinación estudiada se han colocado dos probetas de geotextil no tejido de polipropileno entre ellas, como se muestra en la figura 8.13. Los resultados obtenidos se presentan en la figura 8.19.

Figura 8.19. Resultados del ensayo de migración de plastificantes entre la muestra de la geomembrana de PVC-P con un contenido de plastificante de 14,9% y la geomembrana de PEAD extraída de coronación, con geotextil de separación entre ambas

La geomembrana de PVC-P experimenta una pérdida de peso que, en parte, corresponde a las sustancias volátiles. El resto se debe a la pérdida de plastificantes, que ha migrado a las probetas de geotextil, como se deduce de la ganancia de peso experimentada por estas.

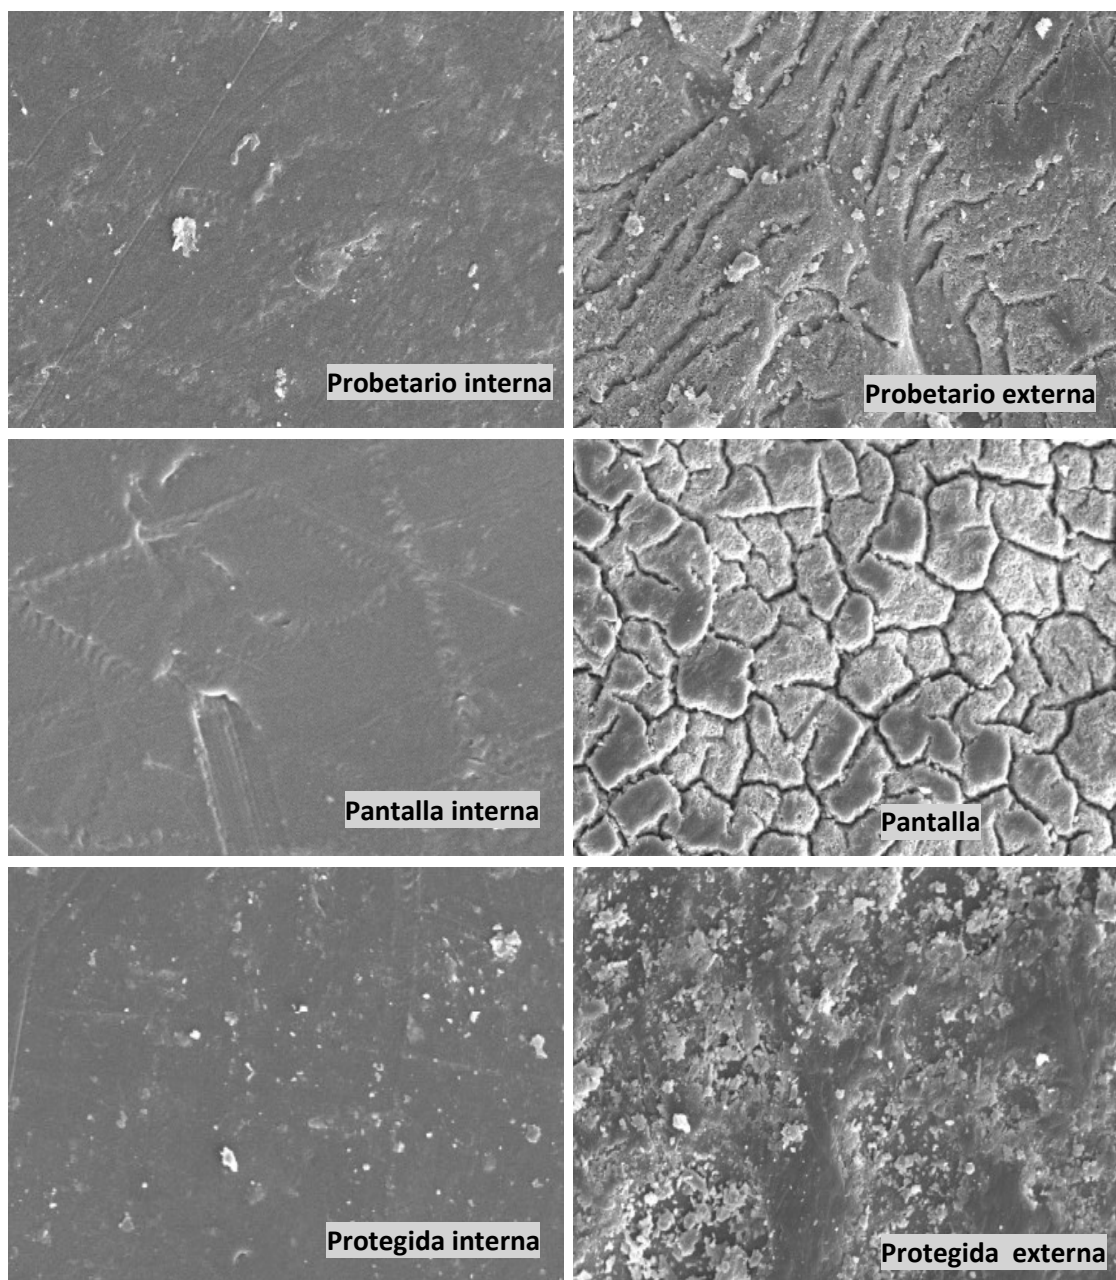
La figura 8.20 presenta las microfotografías MEB (x900) correspondientes a la cara interna y externa de las muestras procedentes de las tres zonas estudiadas de coronación del talud norte.

La muestra procedente de la pantalla es la que presenta una mayor degradación por la cara externa. Esta muestra se encuentra en las mismas condiciones de exposición a la radiación solar que la procedente del probetario, por lo que los resultados indican que el contacto con la geomembrana de PVC-P parece tener una influencia negativa, acelerando el proceso de degradación de la geomembrana y por tanto el agotamiento de los antioxidantes, ya que esta muestra es la que tiene un valor más bajo de TIO.

Aunque la cara interna de las tres muestras se encuentra en buen estado, la de la muestra procedente de la pantalla es también la que presenta mayor número de marcas de contacto con el soporte.

Figura 8.20. Microfotografías MEB (x900) de las muestras procedentes del probetario, de la pantalla y de la zona protegida por el probetario, de coronación del talud norte a 234 meses

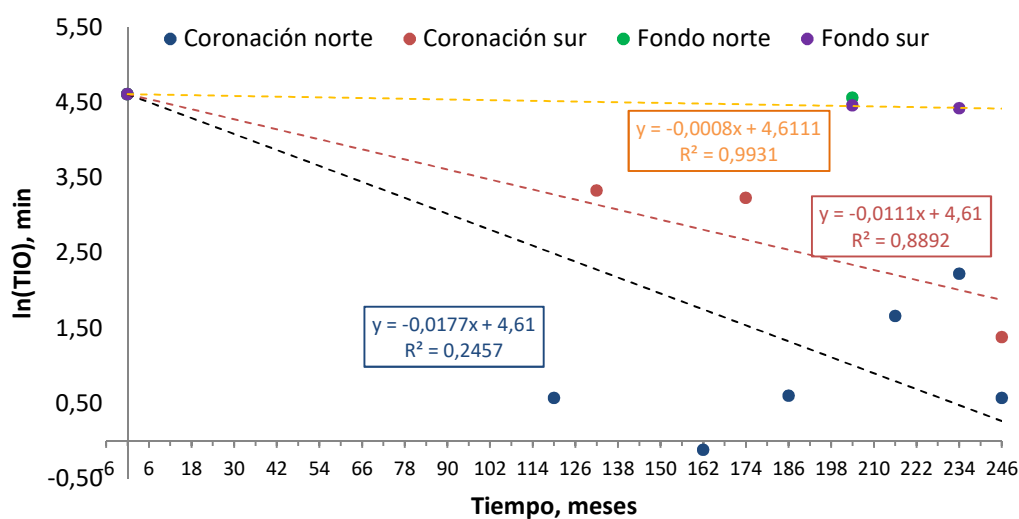
Se observa además que en coronación del talud norte los valores de TIO son muy bajos desde los 120 meses, mientras que en coronación del talud sur la disminución se ha producido de una forma más lenta que en el talud norte, como puede verse en la figura 9.1, donde se ha representado la variación del $\ln(\text{TIO})$ frente al tiempo, para determinar la velocidad de agotamiento de antioxidantes según la ecuación 9.1. Se ha estimado como $\text{TIO}(0)$ de la geomembrana el valor de 100 minutos, valor requerido por la normativa, dado que no se conoce el valor inicial verdadero.

Figura 9.1. Variación del $\ln(TIO)$ en el tiempo

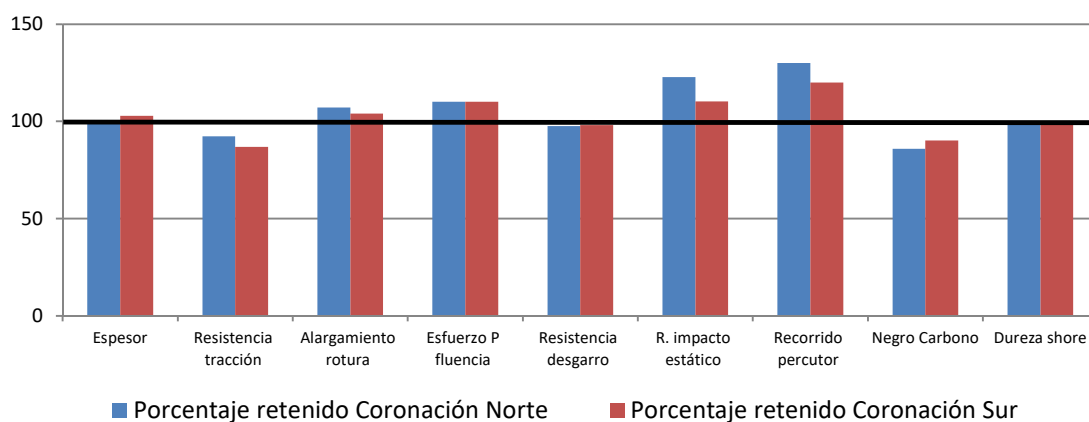
9.2. Porcentaje retenido a 246 meses respecto al valor inicial de cada característica

A 246 meses todas las características retienen un porcentaje muy elevado del valor inicial o incluso superan dicho valor. En esta figura no se incluyen el TIO y el agrietamiento por esfuerzos medioambientales porque no se conoce el valor inicial de dichas características de la geomembrana.

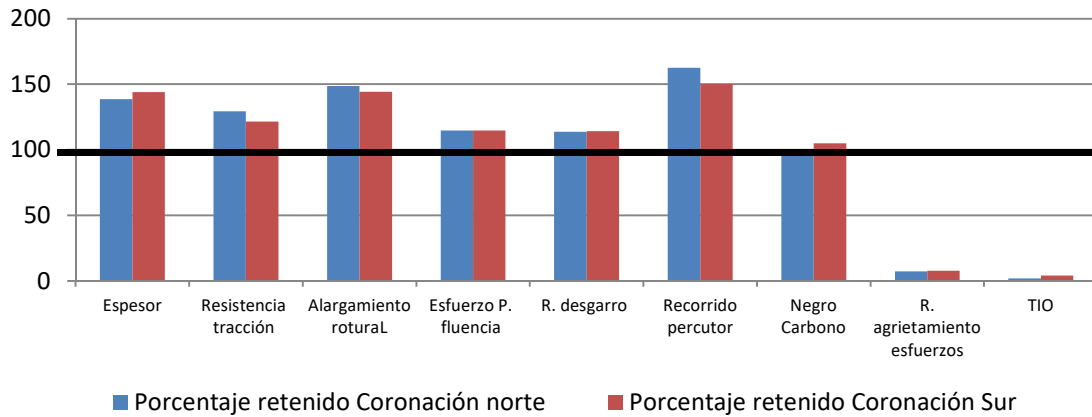
En la figura 9.3 se presenta el porcentaje retenido a 246 meses con respecto al valor requerido a cada característica. Excepto en el caso del TIO y de la resistencia al

agrietamiento por esfuerzos medioambientales, los valores obtenidos a 246 meses superan los valores requeridos.

Figura 9.3. Porcentaje retenido a 246 meses respecto al valor requerido de cada característica

A pesar de que en coronación ya se han detectado grietas y las muestras analizadas se encuentran con los aditivos en el nivel residual y en un grado de oxidación avanzado, sus características físicas y mecánicas se encuentran prácticamente inalteradas con respecto a sus valores iniciales.
