# **RECUPERACIÓN DE UN RETABLO BARROCO DEL SIGLO XVIII**

## **PROPUESTA DE INTERVENCIÓN Y PUERTA EN VALOR**

GRADO EN CONSERVACIÓN Y RESTAURACIÓN DEL PATRIMONIO

Madrid, 20 de mayo del 2022

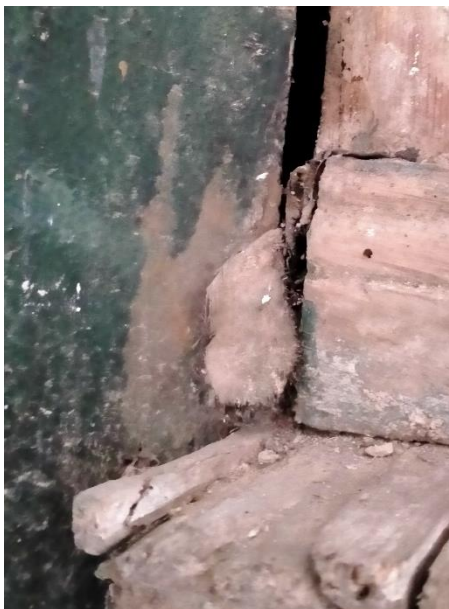
Fig. 9. Detalle del lienzo empleado en las uniones de las tablas que componen el soporte. Fuente propia.

capas de yeso y se afianzaba su resistencia mediante la colocación de fragmentos de lienzo en las uniones (fig. 9). Estos fragmentos pueden apreciarse en este retablo en algunas uniones con pérdida de capa de preparación.

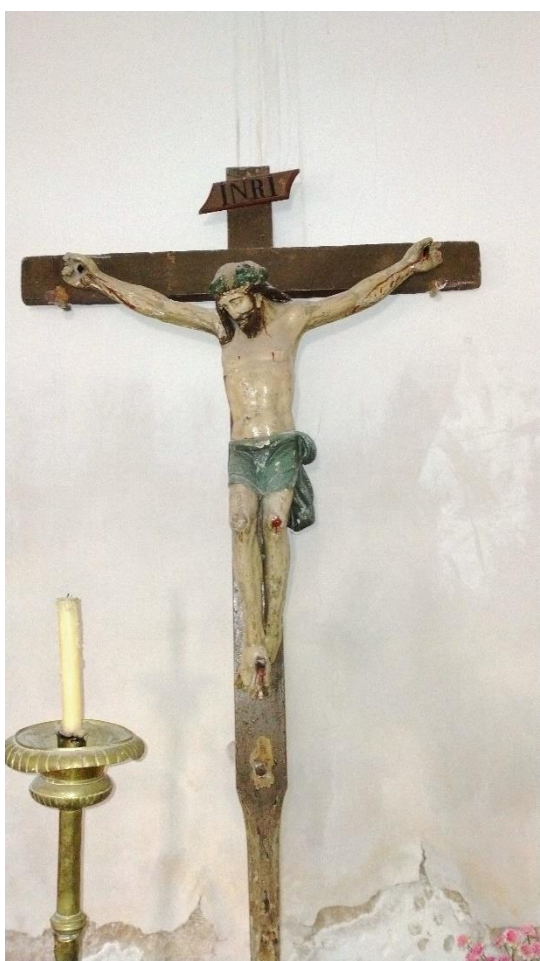
En las fuentes consultadas también encontramos la evidencia de la instalación de retablos que actualmente no están en la iglesia, como es el caso del retablo de San Miguel, construido e instalado en el siglo XVI y desinstalado pocos años después de su colocación (Libro de Fábrica, 1683). De este retablo solo se conserva la figura principal, un Cristo crucificado del siglo XVI, tallado en madera, que se encontraría situado en la hornacina principal, y el cual, por otro lado, presenta problemas de conservación.

Fig. 24. Imagen del Santo Cristo. Fuente propia.

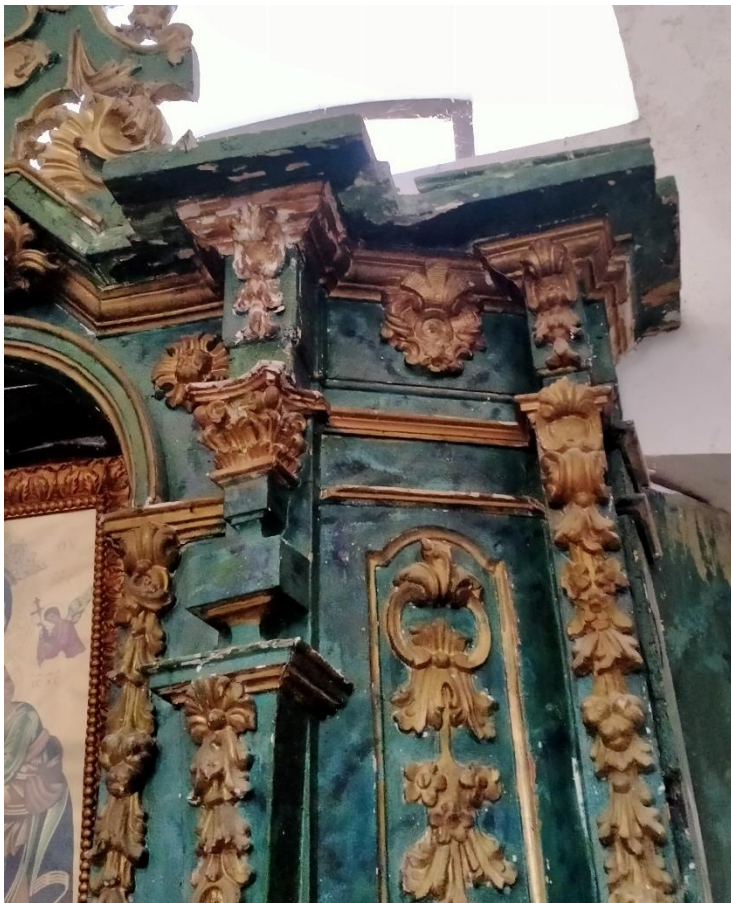
*Fig. 43. Detalle de la parte superior de la calle derecha del retablo. Fuente propia.*
