## **PREINFORME DEL ESTADO DE CONSERVACIÓN DE LAS INSCRIPCIONES DE LA CUEVA NEGRA**

JUDIT GASCA  
ÁNGELES SOLÍS  
SILVIA VIANA

En febrero de 2005 recibimos la invitación del profesor Antonino González Blanco para realizar una valoración del estado de conservación de las graffias de Cueva Negra, ubicada en el término municipal de Fortuna (Murcia). Para ello se instalaron dos plataformas con el fin de facilitar el acceso a las áreas de inscripciones y poder así realizar in situ los análisis, toma de muestras y pruebas precisas para el conocimiento profundo de los materiales. Interesaba documentar tanto los aspectos estructurales como las características materiales de los textos y las alteraciones antropológicas y geomórficas de la cueva. Enumeramos a continuación los resultados obtenidos tanto en los aspectos de conservación de la roca como en la composición y estado de las superficies en las que se conservan zonas escritas.

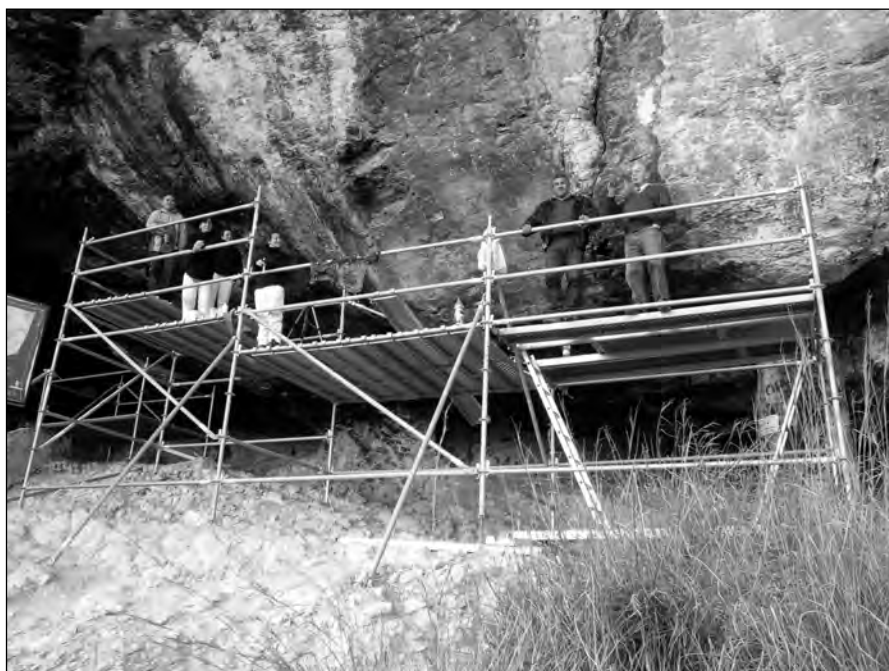
FIGURA 1. *Vista general de la pared del yacimiento.*

Una zona amplia que discurre perimetralmente al abrigo interno, se detecta en superficie daños antropogénicos, pintadas recientes, incisiones, grabados, pérdida del soporte.

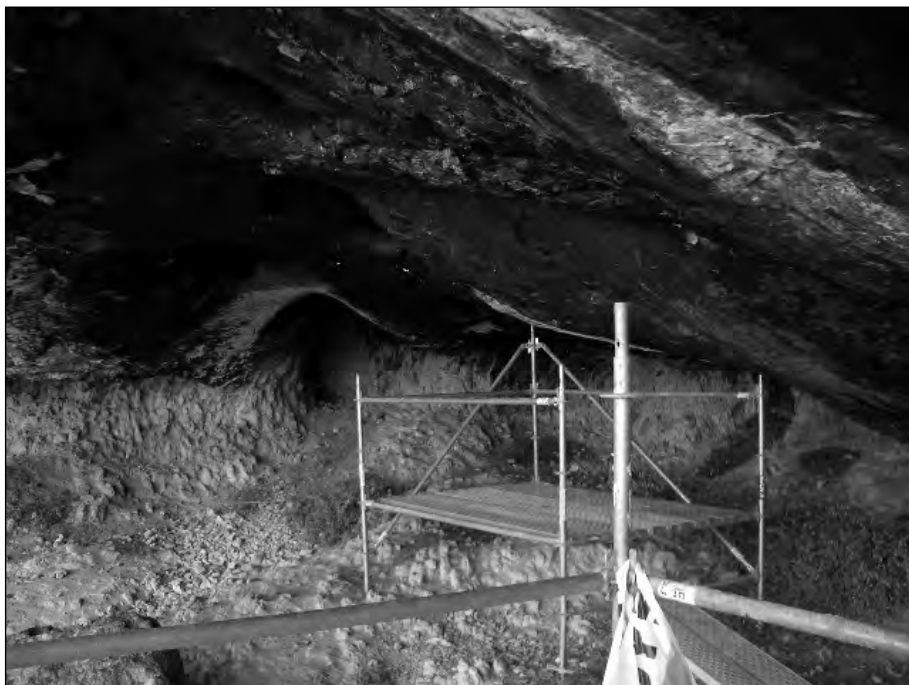
FIGURA 3. Área 2, vista de la plataforma.

**ÁREA 2.** Coincide con un desagüe aparentemente tallado en el techo, bajo el que se instaló una plataforma de 2,20x3 m. a una altura máxima aproximada de 2 m.

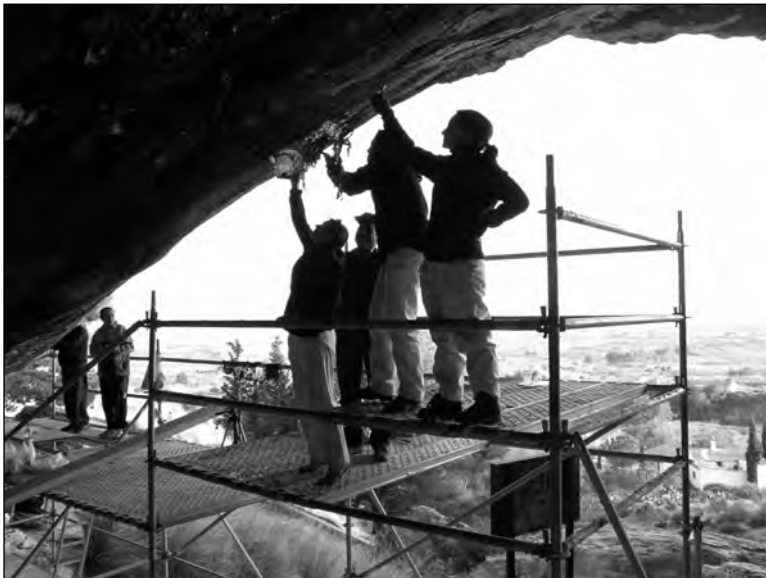
Los exámenes previos determinan lesiones tanto estructurales como en la superficie interna de la cueva.

FIGURA 10. *Área 3, vista general.*

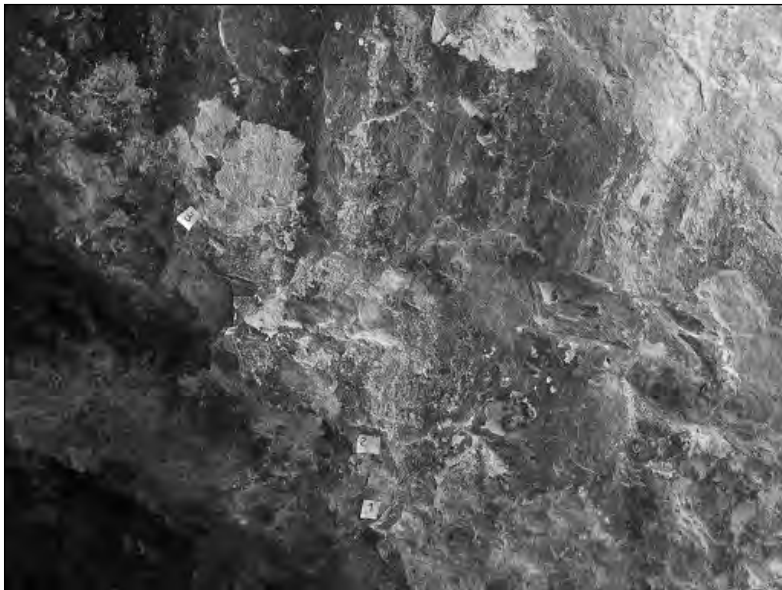
FIGURA 20. Testigo de la extracción de micromuestras en el área 3.
