Informes y trabajos 2

Instituto
del
Patrimonio
Cultural
de
España

Asesoramiento y recomendaciones para el desarrollo de medidas de conservación preventiva para el Taller Sert de la Fundación Pilar y Joan Miró (Mallorca)

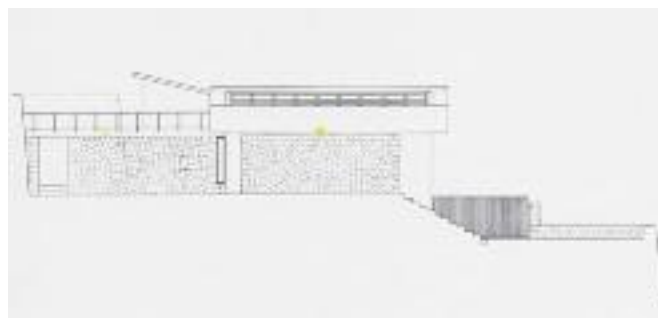
Fig. 3. Fachada oeste.

Esta construcción se ubica en un terreno de bancales, y así, aprovechando este sistema de aterrazamiento, el taller se acomoda a tres alturas. En la documentación gráfica precedente, tanto en planta alta como en planta baja, quedan indicados cuáles eran los muros que estaban afectados por las filtraciones debido a la humedad del terreno. Pero a esto se le sumaba que, en la planta baja del edificio, las dos líneas de humedad marcadas con dirección norte-sur estaban originadas por la existencia de dos gárgolas que evacuaban el agua de lluvias con caída libre hacia la terraza norte de la planta primera, tal y como se indica en la fig. 3, y que era provocada por la inexistencia de una canaleta para conducir este agua o una arqueta que la recogiera, por lo que dicha filtración era la causante de las humedades existentes en el muro correspondiente al almacén, ubicado en el nivel inferior. Las humedades observables en el interior del muro oeste también se relacionaban con la presencia de otra gárgola de desagüe de la cubierta.

ciones observadas en el almacén y en el muro oeste. Dentro de las medidas propuestas para eliminar estos focos de humedad, éstas pasaban por situar bajo las gárgolas una arqueta de recogida de aguas que las condujeran a través de la red de saneamiento que da salida a las aguas sucias del aseo del propio edificio, aprovechando además la presencia del aljibe en un nivel inferior. Para esto último, se puso de manifiesto que era conveniente inspeccionar el aljibe y revisar su desagüe. Medidas complementarias en ambos casos, serían dar mayor longitud a la teja que sirve de desagüe para alejar la caída de agua del muro. Para cerrar este aspecto se recomendó la impermeabilización puntual de la parte inferior en la que puede producirse, aún con las arquetas, cierto salpicoteo.

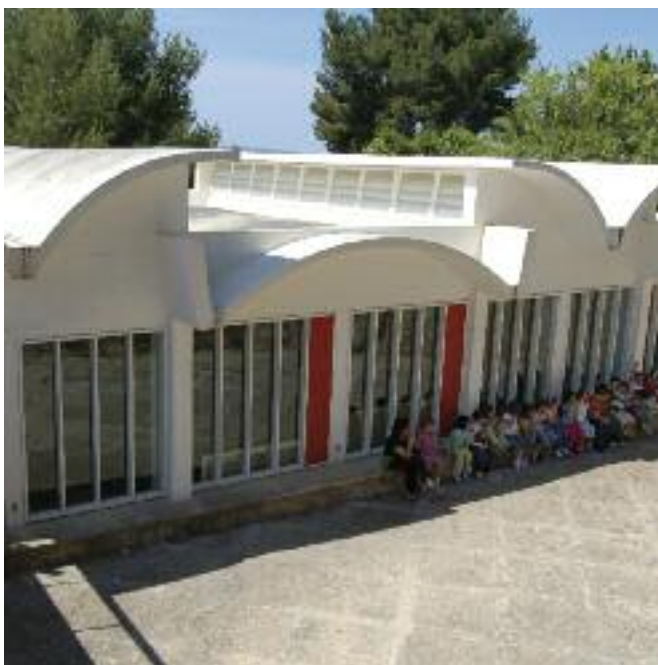
Vista general de la cubierta con los lucernarios de orientación este y oeste, y vista general del ámbito de la terraza norte.

adoptada en el muro dirección norte sur del almacén, no resolvía las humedades del muro sino que inicialmente las ocultaba, pasando la humedad de nuevo al aire interior del almacén mediante la ventilación practicada en dicha cámara. Por ello esta solución, en el caso de que fuese eficaz desde un punto de vista estético, eliminando las manchas de humedad, sería inadmisibile para un espacio destinado a exhibir y conservar obras de arte. Como medida complementaria también debería practicarse un drenaje a lo largo del muro curvo de la terraza norte que evacuase la humedad del terreno en su base.

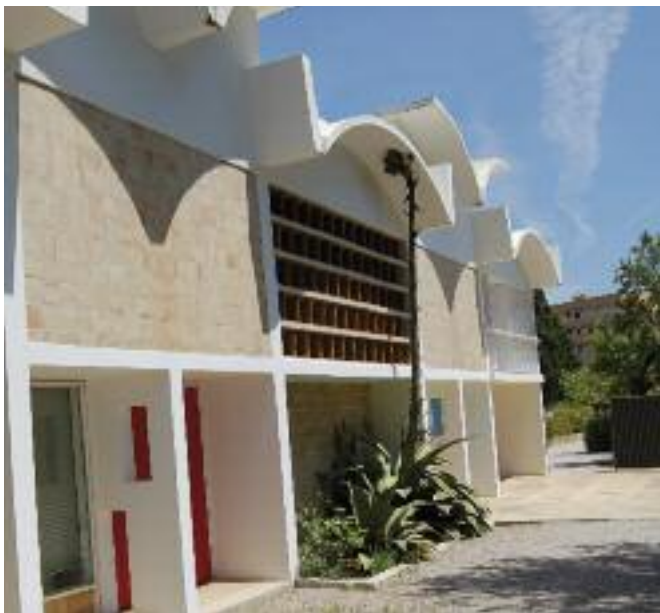
Fachada sur en la que se observan los diferentes elementos del diseño arquitectónico que permiten controlar el efecto de la insolación.

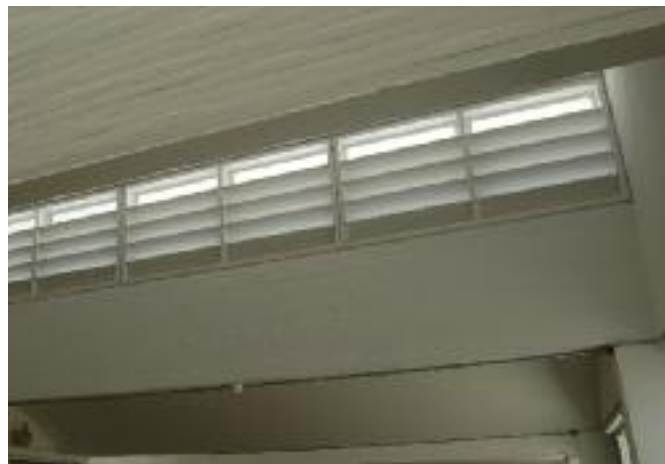
Vista interior de un lucernario de cubierta desde el que la entrada de luz es muy controlada.

Después de estas consideraciones previas, se propusieron ciertas líneas de actuación consecuentes con este planteamiento para tratar de favorecer la capacidad de ventilación de forma controlada por medio de los lucernarios de cubierta, con tres objetivos claros: controlar los niveles de humedad relativa, controlar el excesivo calor en verano o el efecto de la insolación en cualquier otra época del ciclo anual y controlar el descenso de la temperatura en invierno.

Para todo esto, habría que modificar los elementos de cierre del lucernario disponiendo elementos mixtos con vidrio y malla de tipo tela mosquitera, o cualquier otro filtro o barrera de mayor eficacia, y situar en el exterior unas lamas o elementos de apertura y cierre automatizado y controlado por un sistema de sensores que permitieran su apertura y cierre en función de las condiciones en el interior y el exterior del edificio. También deberían incorporar otros parámetros de control de apertura y cierre para evitar problemas derivados del viento y la lluvia. Este sistema, muy sencillo técnicamente, se podría mejorar, si fuera necesario, con la incorporación de unos extractores que forzaran de forma más activa el flujo de ventilación en determinadas circunstancias. La configuración del cierre fijo del lucernario por medio de vidrio impedía totalmente la ventilación del espacio interior, lo que unido a las características de la cubierta, sin aislamiento térmico eficaz, condicionaba la existencia de los mayores problemas de control de las condiciones ambientales.

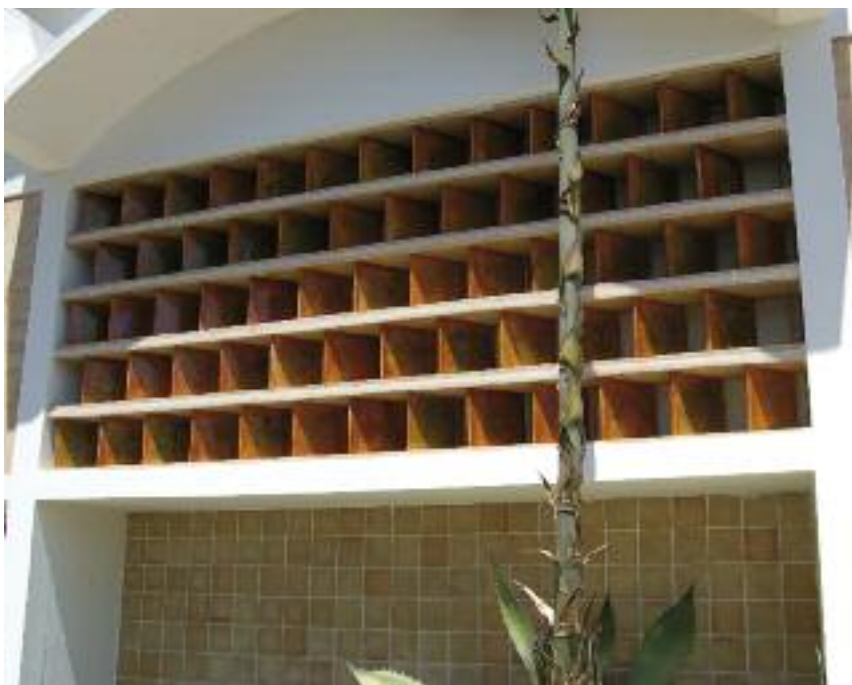
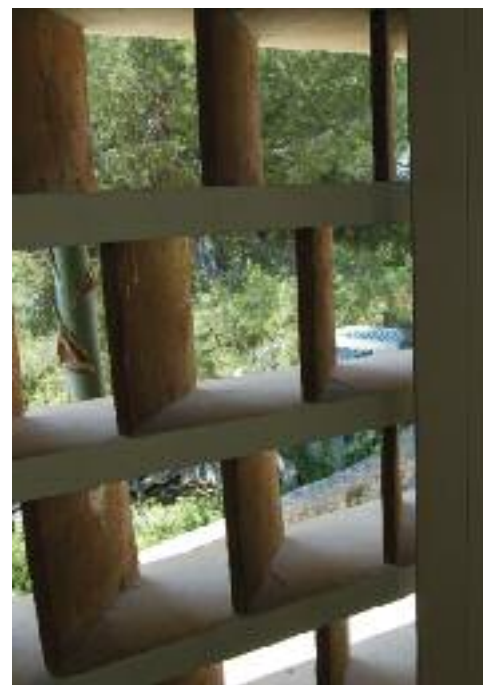
Elemento de lamas fijas en la fachada sur con la orientación estudiada para impedir el paso de radiación solar directa al espacio del taller.

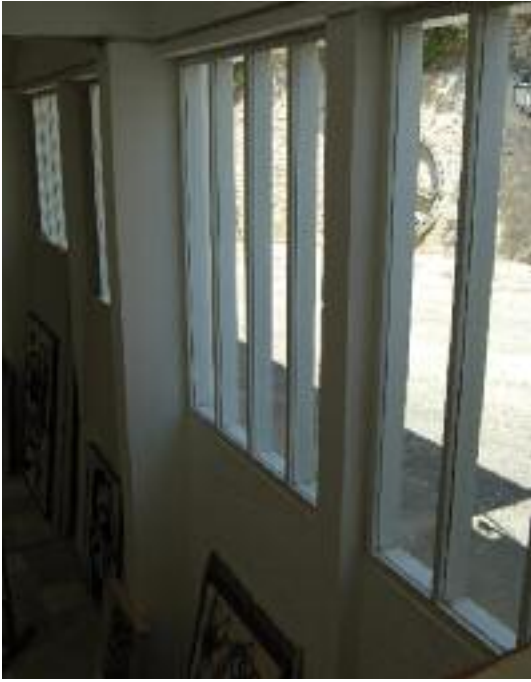
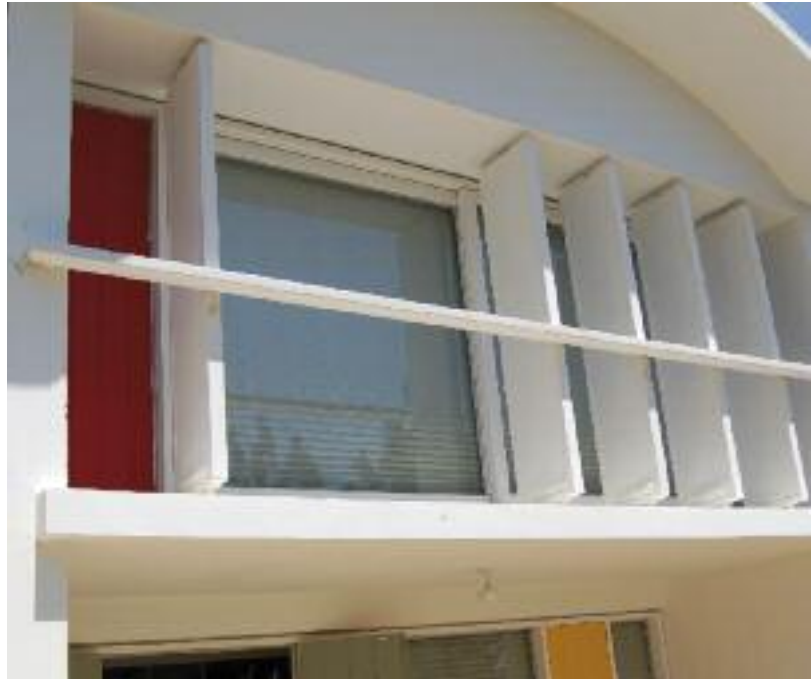
Ventanales de la fachada norte (izq.) y paneles verticales y alero de cubierta para la protección de la ventana de la fachada sur (dcha.). En el interior se le había añadido una persiana opaca.
