REUSO 2020

Diagnosis de humedades en el lado norte de la girola de la Catedral de Palencia. Afectación de las intervenciones antiguas y recientes

Moisture diagnosis on the north side of Palencia Cathedral ambulatory. Impact of old and recent interventions

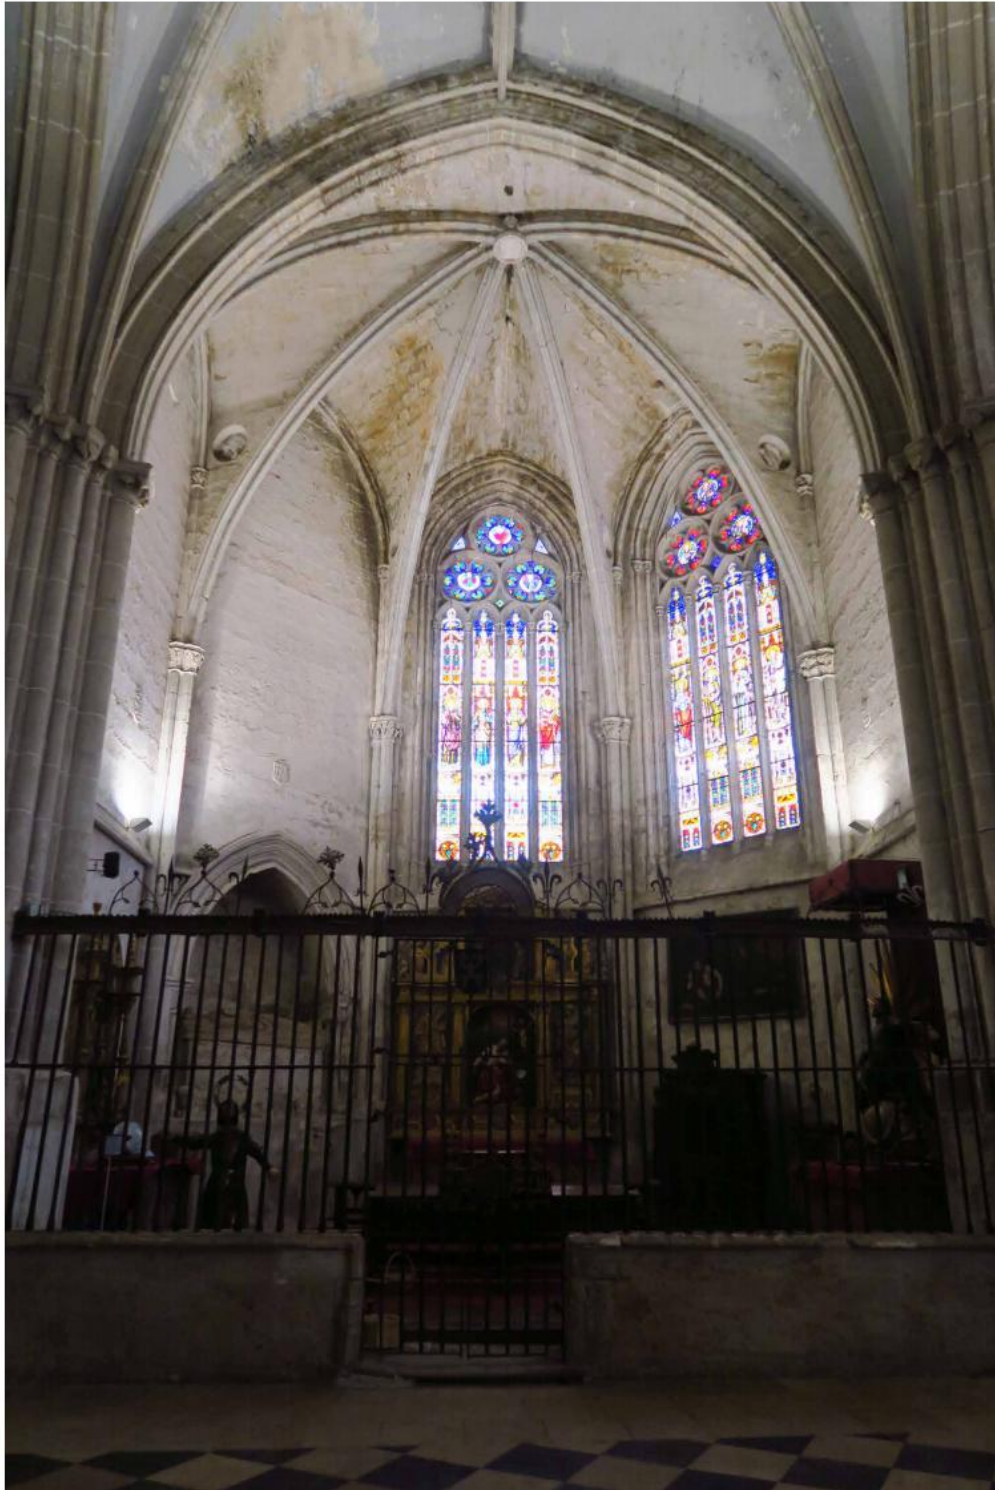
Fig. 1
Capilla de San Isidro, vista interior (fuente: Florentino Díez Sacristán, arquitecto).

El análisis de humedades se ciñe a las capillas contiguas de San Isidro (Figs. 1 y 2) y La Virgen Blanca en el lado norte de la girola de la Catedral de Palencia, en cuyos paramentos interiores se aprecian deterioros presuntamente vinculados a la humedad capilar, sin certeza clara de su grado de afectación.

Las lesiones de ambas capillas son similares, más acentuadas en los morteros de la capilla de San Isidro.

Los enfoscados del zócalo de la capilla de San Isidro, de naturaleza impermeable, impiden la transpiración del muro, y favorecen un deterioro acelerado de la piedra.

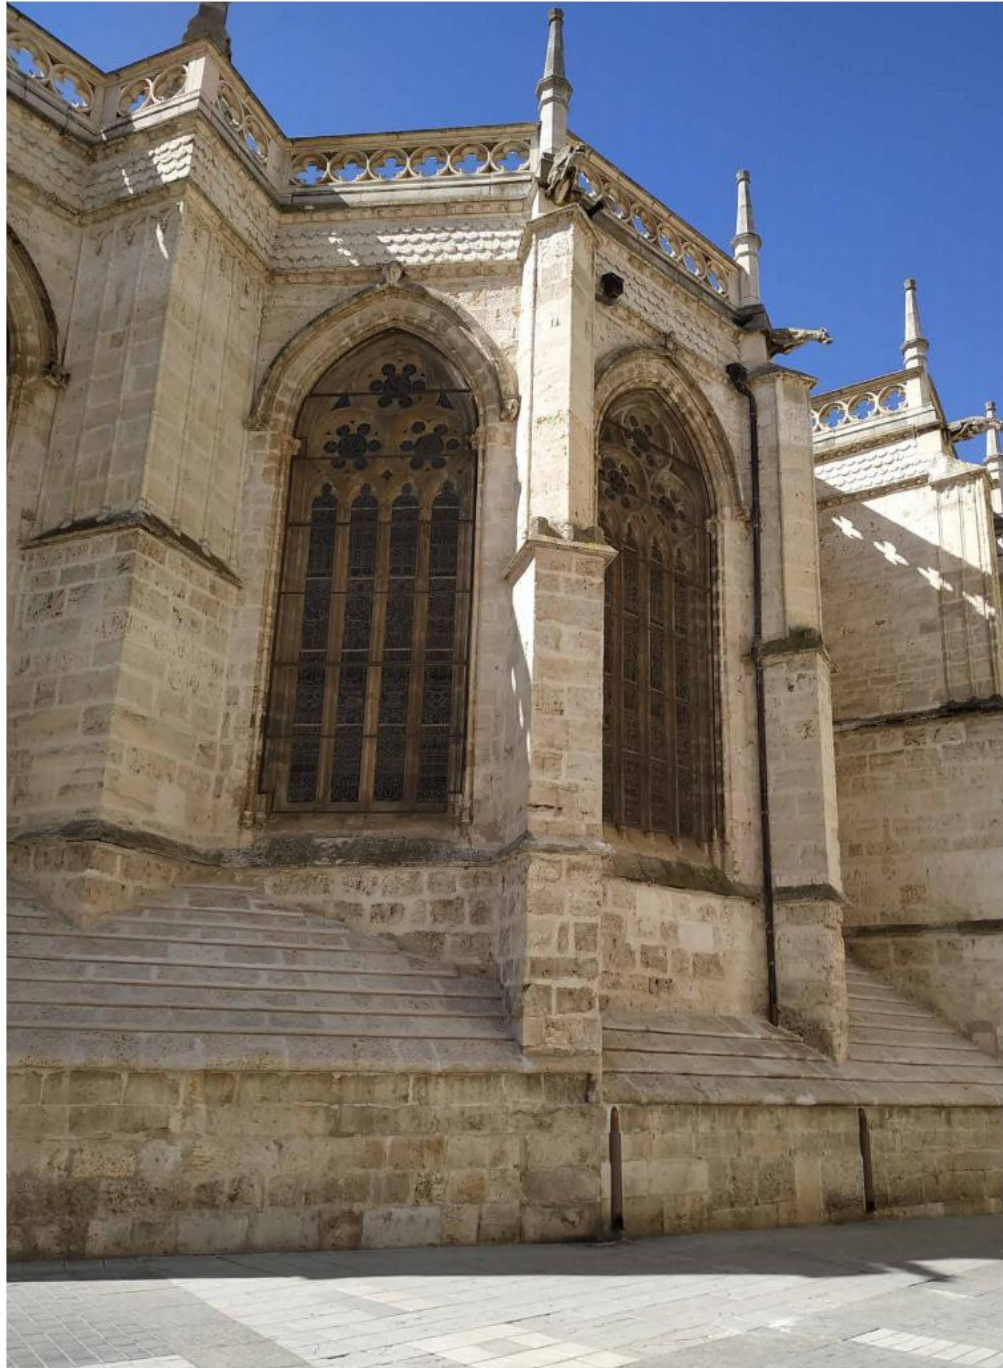
Fig. 2
Capilla de San Isidro, vista exterior.
