Mateos, R. M. *et al.*, 2008. Los deslizamientos de la ladera de la margen izquierda del torrente de Fornalutx (Mallorca). *Boletín Geológico y Minero*, 119 (4): 443-458
ISSN: 0366-0176

Los deslizamientos de la ladera de la margen izquierda del torrente de Fornalutx (Mallorca)

Landslides on the left side of the Fornalutx torrent (Majorca, Spain)

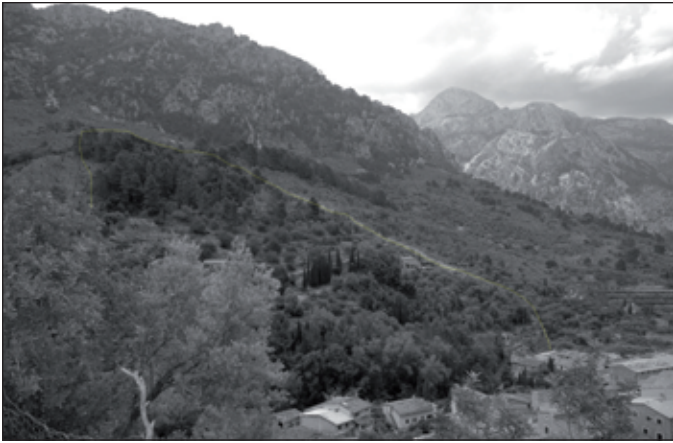
La ladera objeto de estudio se ubica en la margen izquierda del torrente de Fornalutx, frente al pueblo (Figura 3 y 4). Con una pendiente media de 30°, más acusada en el pie, presenta un desnivel de 75 m (desde la cabecera hasta el torrente), discurriendo por ella el camino de acceso a las diferentes viviendas que se ubican en el paraje denominado "Es Marroigs", donde tuvo lugar el deslizamiento de 1924. El terreno se encuentra abancalado en la mitad superior de la ladera y, sobre ella, existen tres viviendas habitadas. El área deslizada presenta una superficie de 40.000 m², con una longitud y anchura máximas de 250 m y 150 m, respectivamente. En el año 1977, a raíz de un estudio geotécnico de la ladera que realizó ICONA, se adoptaron algunas medidas de estabilización en la misma, que consistieron en la perforación de una serie de pozos drenantes, la siembra de cipreses y la construcción de un muro de contención al pie de la ladera (Figura 3).

Figura 3. Ladera objeto del estudio. Situada en la margen izquierda del Torrente de Fornalutx, que deja el casco urbano en su ribera derecha. La ladera se encuentra muy vegetada debido a las medidas adoptadas después del movimiento de 1974.

Figure 3. The slope of the study. Located on the left hand side of the Fornalutx Torrent, with the village of Fornalutx on the right side. The slope has ample vegetation due to the measures adopted after the movement in 1974.
