## RUTA GEOMONUMENTAL

### LOS MATERIALES GEOLÓGICOS UTILIZADOS EN LA CONSTRUCCIÓN DEL ANTIGUO HOSPITAL DE JORNALEROS DE MAUDES (MADRID)

INSTITUTO DE GEOLOGÍA ECONÓMICA (CSIC-UCM)

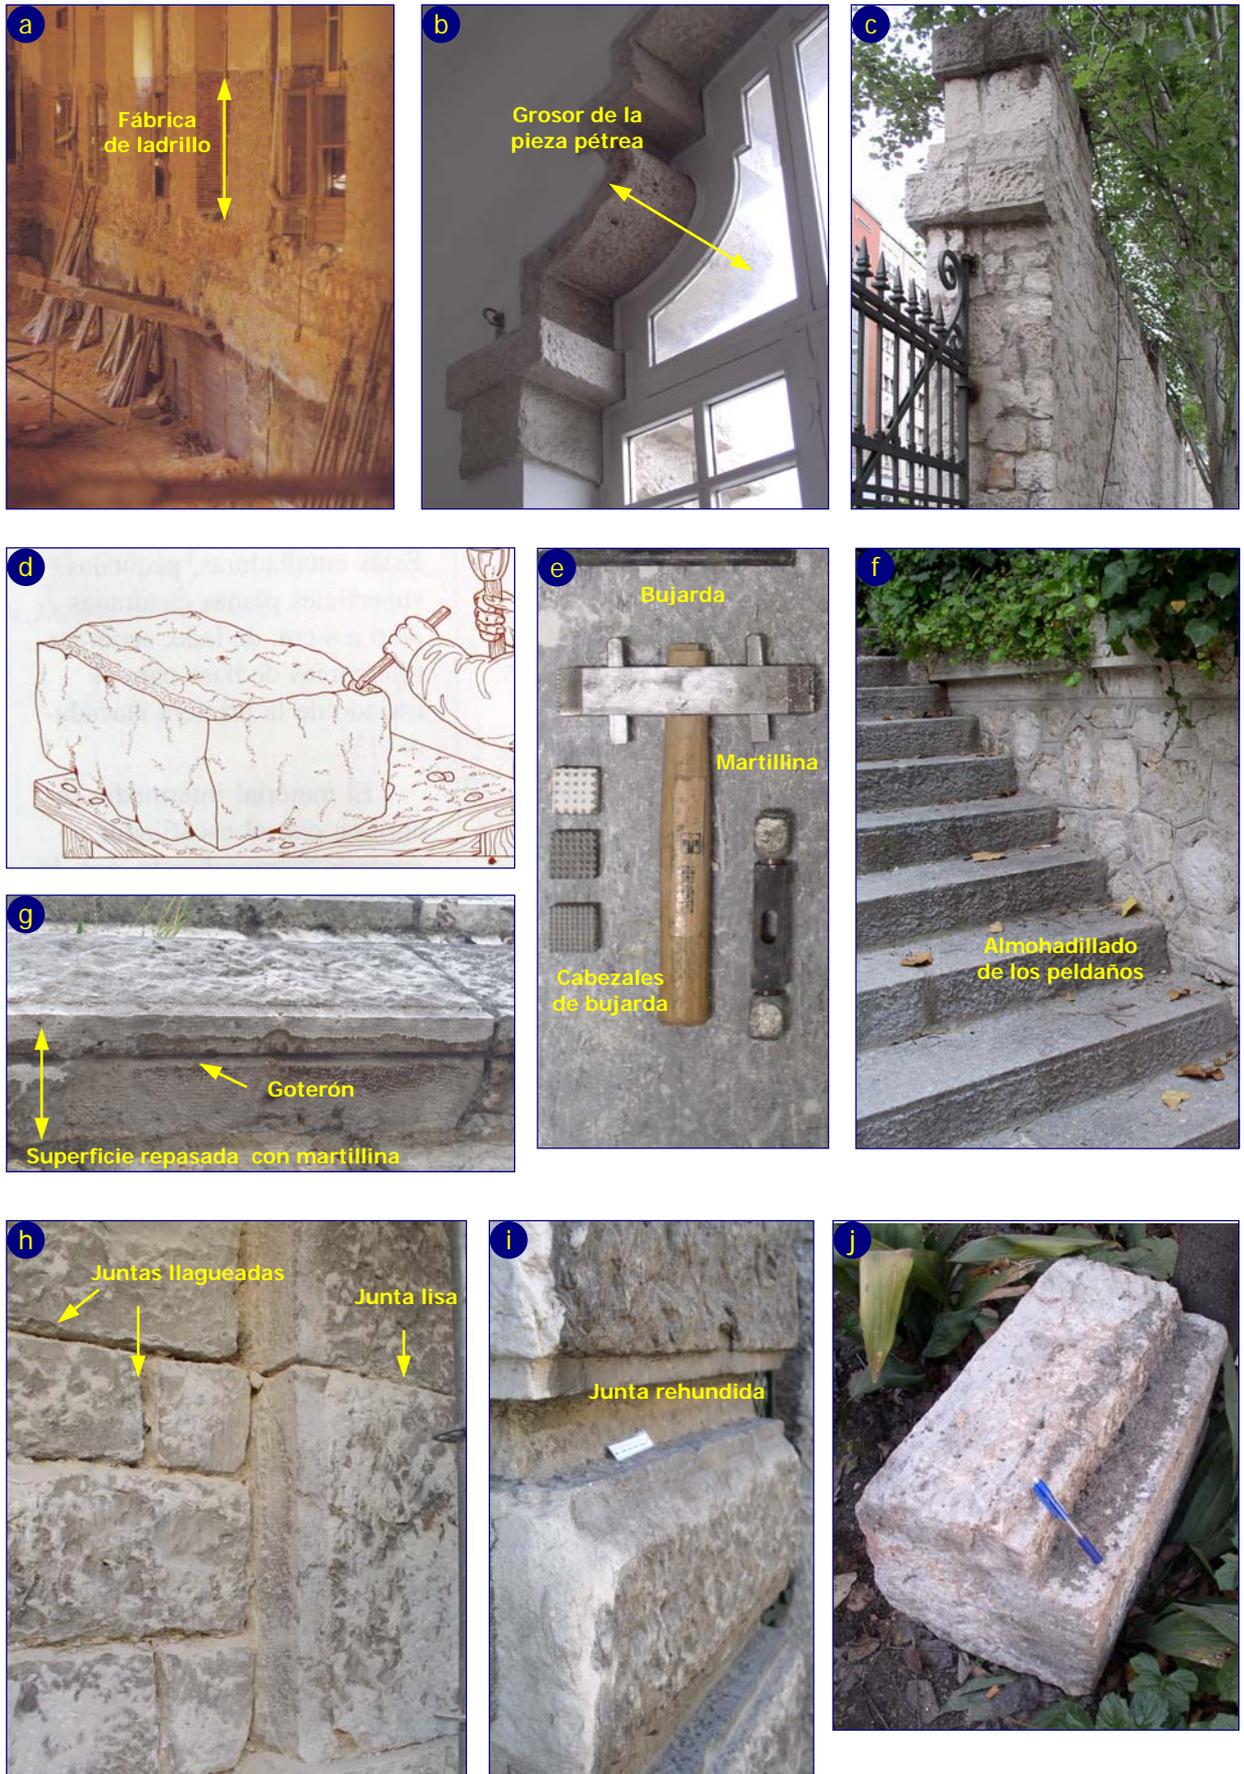
El almohadillado de una pieza consiste en el desbastado a escuadra de sus caras laterales, para permitir su posterior introducción en el muro, y en el tallado hacia los bordes de unas tiradas de mayor o menor anchura (figura 4d). Una pieza almohadillada es una pieza inacabada, donde su cara vista queda rugosa, sin desbastar, tal cual viene de la cantera o resulta del corte de los bloques de partida, más o menos realizada en relación a las aristas (VVAA 1999, Cabrera 2002).

También los peldaños de las escaleras exteriores presentan una rugosidad superficial, para minimizar el riesgo de deslizamiento, mostrando las superficies verticales igualmente los bordes lisos (figura 4f). La cara inferior de las piezas en impostas y cornisas muestran un goterón, tallado para minimizar el alcance del agua en los paramentos verticales inferiores, tanto en las fachadas como en el muro perimetral, pudiéndose observar en éste que su superficie también está acabada con martillina o bujarda (figura 4g).

A partir de las aristas de las piezas, tanto en las fachadas como en el muro perimetral, resultan diferentes juntas de cantería, que remarcan el despiece de la fábrica y suponen un elemento diferenciador de los planos y niveles en los paramentos. De forma general, en los planos de avance el dimensionado de las piezas es bastante regular y la fábrica presenta juntas lisas, mientras que en el plano principal el corte de las piezas es más irregular, la fábrica está concertada y presenta juntas llagueadas (figura 4h).

Se observa un tercer tipo de junta, denominada junta rehundida, resultado de labrar una segunda entalladura más profunda a partir de la arista inferior de la pieza (figura 4i), recurso que acentúa más la fuerza los paramentos. Las albardillas o elementos de coronación de las balaustradas permiten atender a la morfología completa que presenta una pieza en la que se ha labrado una entalladura más profunda a partir de una de sus aristas (figura 4j).

Fig. 4. Fábrica y recursos plásticos en los paramentos del Antiguo Hospital de Maudes.

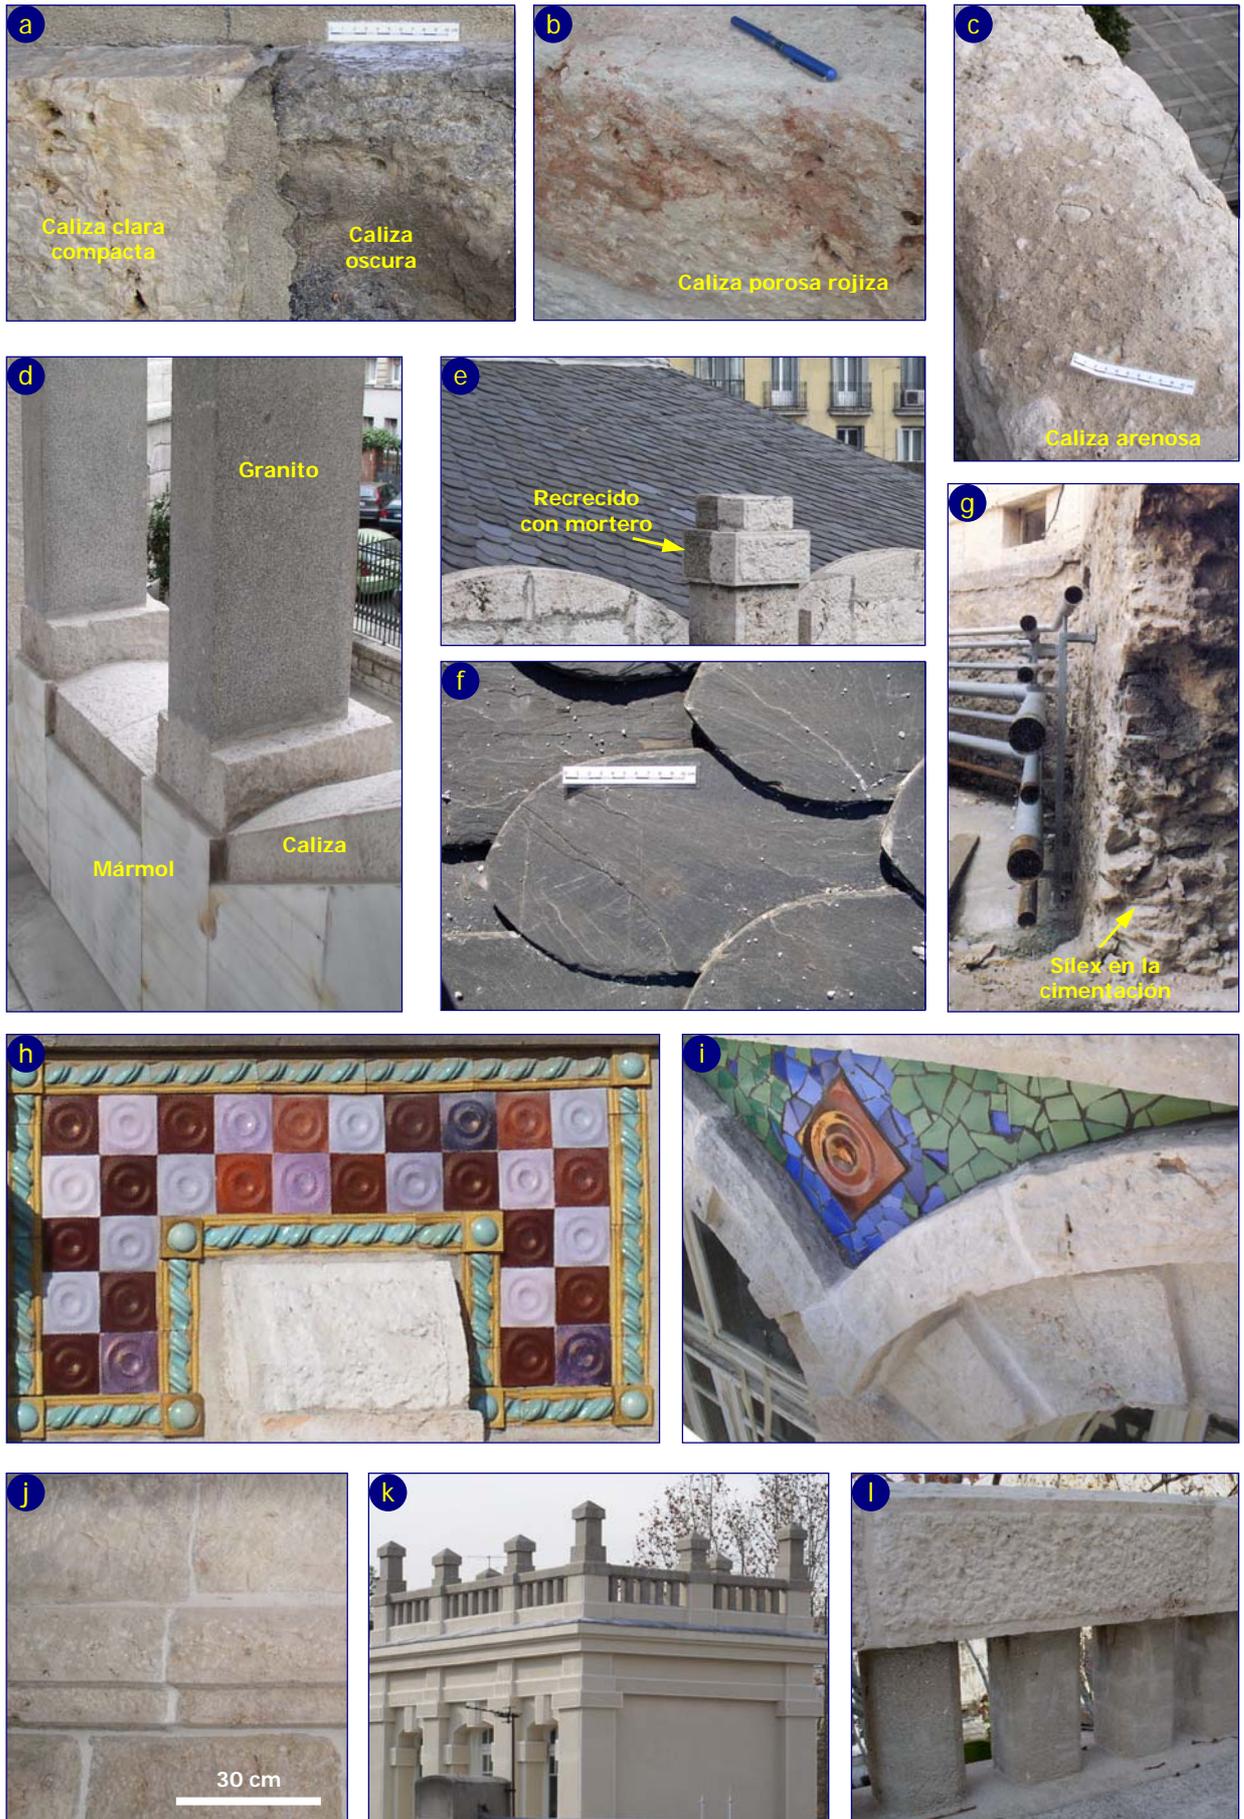
En la caliza utilizada se identifican diversas variedades. La práctica totalidad de las piezas pétreas corresponden a una caliza compacta de tonalidad clara, observándose también una caliza oscura menos compacta y otra caliza porosa rojiza (figuras 5a y 5b). En el nivel superior del edificio y trasdós del muro principalmente, se reconocen además una caliza brechificada y una caliza arenosa (figura 5c). La utilización de cada una de estas variedades está en gran parte condicionada por la función que desempeñan y por su localización. La amplia representatividad de la caliza clara compacta responde, entre otras cosas, a la función estructural que desempeña en los paramentos. A partir de la documentación gráfica consultada, parece que el edificio y el muro se levantaron a la vez, siendo lógico pensar que para el trasdós del muro se utilizara piedra de inferior calidad, como la caliza porosa rojiza, brechificada o arenosa. En esta zona, la caliza actúa más bien como apoyo y relleno de la cara externa del muro, quedando además sólo vista desde los jardines interiores.

Si bien la cantería granítica es un elemento definidor en la arquitectura de Palacios (Rey 1991) y la memoria del proyecto del Hospital indica que en los zócalos se emplearía **granito**, su utilización quedó limitada a columnas (figura 5d) y escaleras. Procedía de El Berrocal (López-Urrutia 1926), paraje del noroeste de Madrid donde existió una importante actividad extractiva de granito (Martín 1994). La situación a principios del siglo XX de las canteras de granito de la sierra madrileña era muy favorable para la explotación y traslado de piedra, respondiendo tal vez su reducción en el Hospital a que poco participaría en la ideología del proyecto o a los sempiternos ajustes económicos de la obra.

La **pizarra**, empleada sólo en la cubierta de la iglesia (figuras 5e y 5f), es española. Debido a la estrecha relación de Palacios con Galicia y a las diferencias texturales que presenta con la pizarra segoviana de Bernardos, que por su tradicional utilización en la arquitectura madrileña podría haberse empleado en el Hospital, posiblemente proceda de Valdedorras (Orense). Para los cimientos, se emplearía hormigón de piedra silícea, constituido por un mortero hidráulico (de cemento) con árido silíceo, que, a partir de las fotografías consultadas (figura 5g), parece corresponder con fragmentos de **sílex**, procedente seguramente de Vicalvaro. El **mármol** se localiza en los alféizares, fachada a la calle Maudes (figura 5e) y portada principal de la iglesia. No se ha encontrado tampoco referencia explícita sobre su procedencia, correspondiendo seguramente a un mármol de Macael (Almería).

Fig. 5. Principales materiales geológicos utilizados en los paramentos del Antiguo Hospital de Maudes.
