DOCUMENTOS DE TRABAJO U.C.M. Biblioteca Histórica; 2014 / 3**Evaluación de la calidad del aire interior de la Biblioteca Histórica con el
sistema MEMORI**

Javier Tacón Clavaín

Biblioteca Histórica "Marqués de Valdecilla". U.C.M.
Departamento de Conservación y restauración**RESUMEN:**

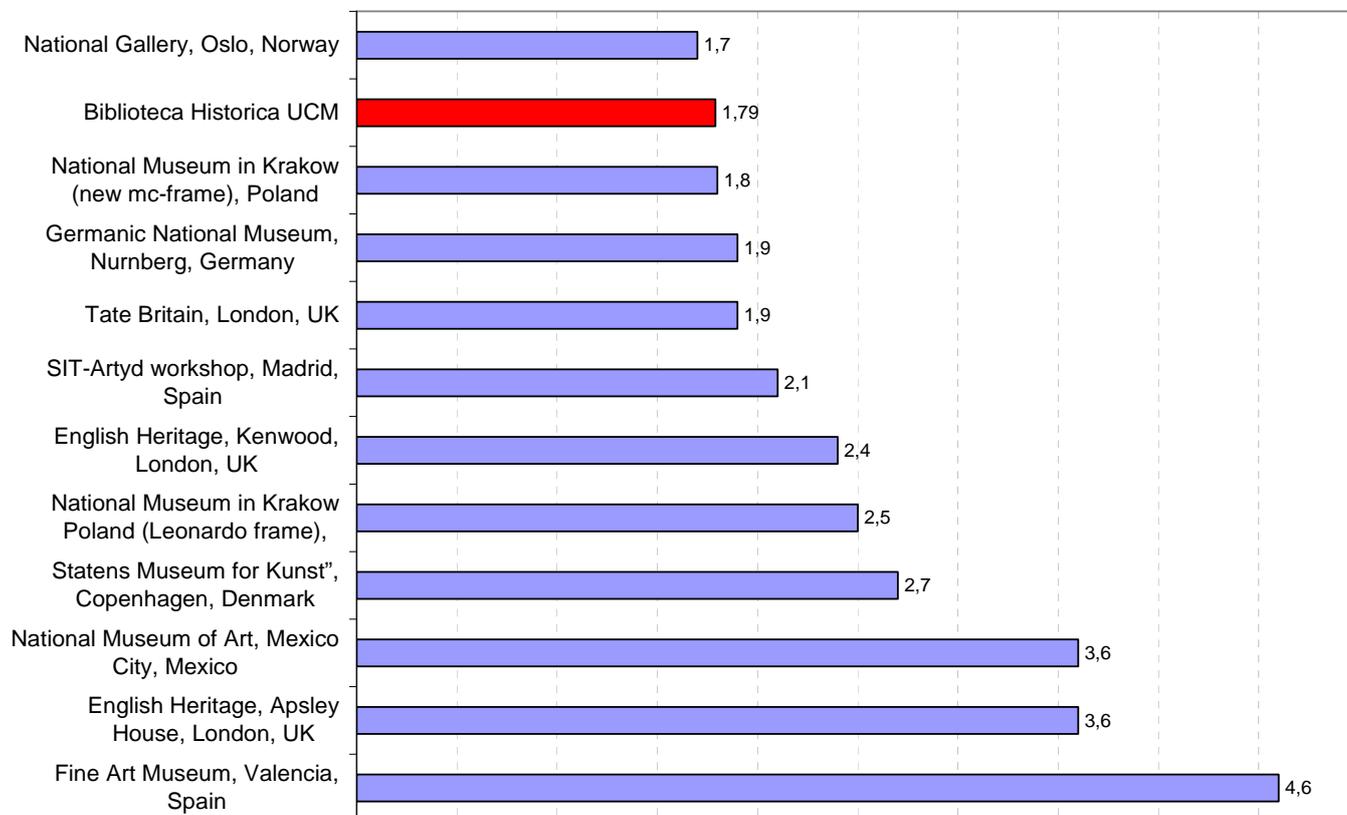
Gráfico 1. Comparación de los niveles EWO⁷ de diversas localizaciones (azul) con los registrados en la Biblioteca Histórica⁸ (rojo)

A la vista de los resultados obtenidos para la Biblioteca Histórica, como veremos más adelante, el ambiente es totalmente adecuado para la conservación de pieles y pergamino, tanto en el componente GSD como en el EWO. En el caso de la conservación de papeles de trapos, no hay problemas con el componente GSD, mientras que en el EWO se encontraron resultados más irregulares. No obstante, las mediciones del componente EWO en la Biblioteca Histórica, fueron comparadas con otras encontradas en la literatura⁶, que se reflejan en el gráfico 1, encontrándose que la situación, en términos comparativos, es bastante mejor que en otras importantes instituciones relacionadas con el patrimonio cultural.

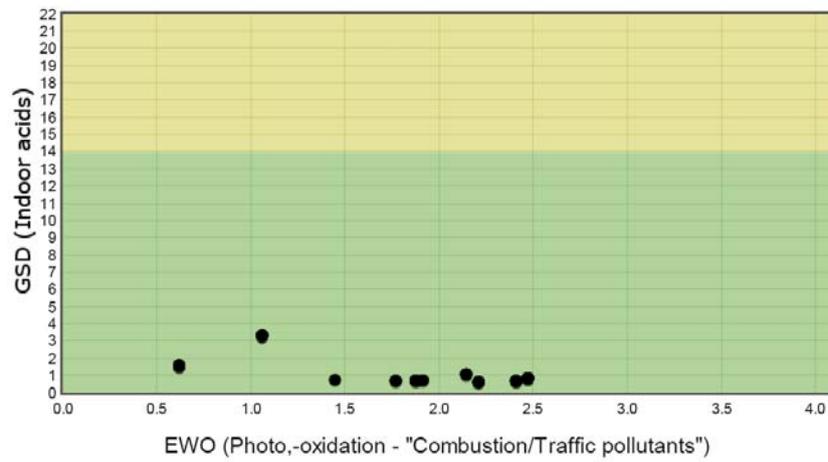
Gráfico 2. Resultados obtenidos para pieles

En los gráficos 2, 3 y 4, pueden apreciarse los resultados de los 10 dosímetros instalados, para cada uno de los materiales –piel, pergamino y papel de trapos-. En estos gráficos se aprecia que, para pieles y pergamino, todos los ambientes evaluados se sitúan en la zona verde. Para papeles de trapos, sin embargo, tres de los ambientes evaluados se encuentran en la zona intermedia, situándose el resto en zonas de riesgo. Se aprecia que el hecho de la situación en la zona roja está provocada por los gases de penetración exterior (EWO). Por otro lado, Hay que tener en cuenta que los sensores de los dosímetros también son sensibles a otros factores aparte de la contaminación: humedad del aire, temperatura y radiación UV de la luz.
