*Propuesta de conservación y
restauración de la fuente y la cruz de
Puerta Cerrada*

Elsa Velasco Martín
Trabajo de Fin de Grado
Tutora Estrella Sanz Domínguez

Documento	Trabajo de Fin de Grado
Título	<i>Propuesta de conservación y restauración de la fuente y la cruz de Puerta Cerrada.</i>
Autora	Elsa Velasco Martín
Tutora	Estrella Sanz Domínguez
Estudios	Grado en Conservación y Restauración del Patrimonio Cultural
Facultad	Facultad de Bellas Artes
Universidad	Universidad Complutense de Madrid
Fecha	04/06/2018
<p>Resumen: El proyecto consiste en una detallada propuesta de conservación y restauración de la fuente y la cruz de Puerta Cerrada, basada en el estudio previo de la historia, los materiales constitutivos y el estado de conservación de los monumentos, junto con los correspondientes mapas de alteraciones en los que se señala la localización y extensión de los deterioros. De acuerdo a esta investigación, se plantea una intervención directa sobre los bienes que se concreta en los siguientes tratamientos: reparaciones técnicas; limpieza, que incluye la eliminación de biodeterioro, de eflorescencias salinas y de depósitos, así como, una limpieza superficial; consolidación, que c

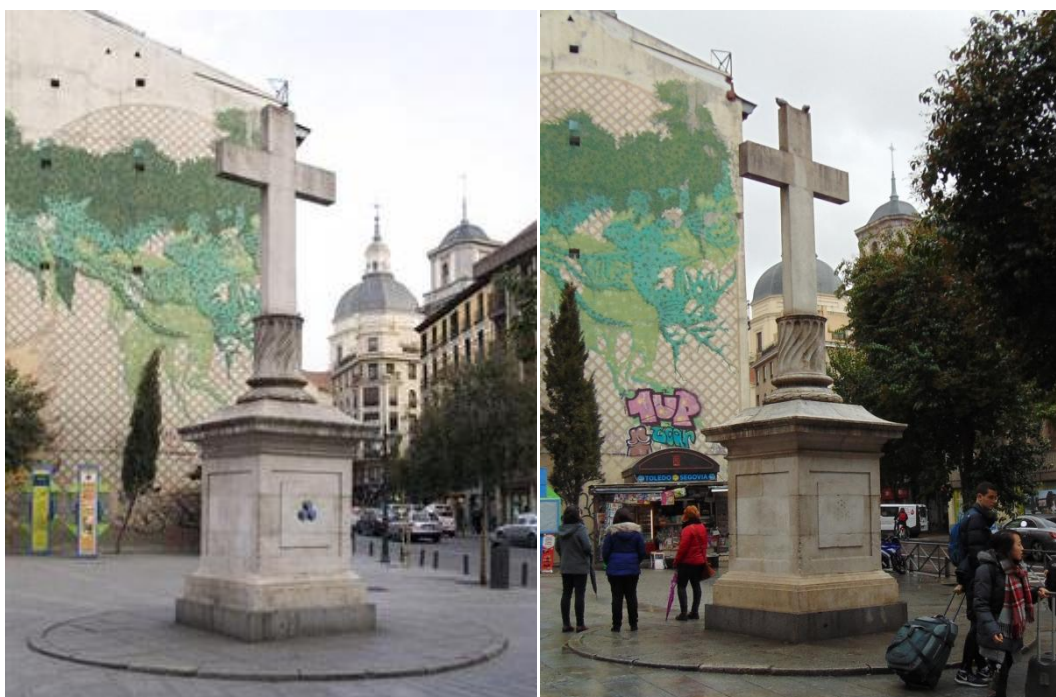
Más recientemente, el Departamento de Conservación de Edificaciones del **Ayuntamiento de Madrid se ha encargado de su mantenimiento**. La última intervención, de limpieza y sustitución de elementos dañados se llevó a cabo en 1995 (Ayuntamiento de Madrid, 1999).

FIG. 11 y 12. Imágenes de la cruz de Puerta Cerrada en 2012 y 2018. La primera extraída de Monumentamadrid.

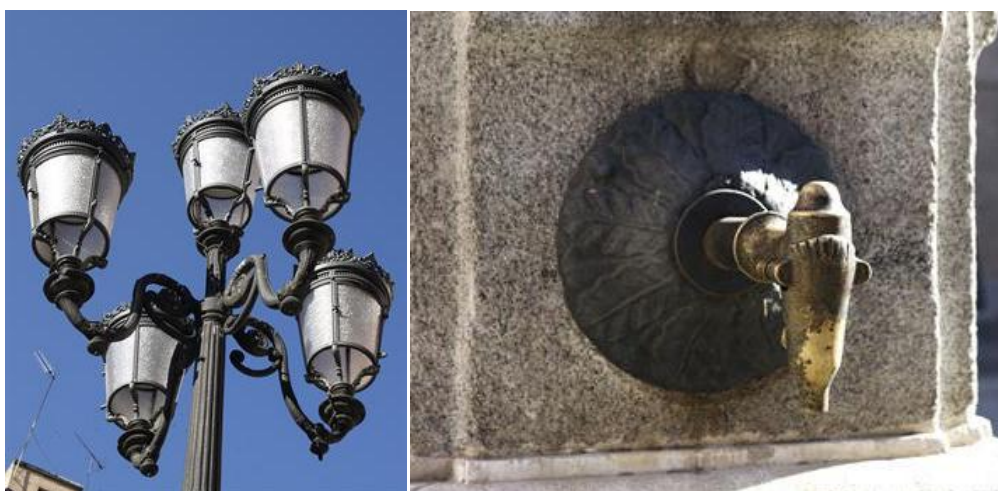
FIG. 15 y 16. Detalle farola fernandina y grifos originales, actualmente perdidos. Extraídas de Monumentamadrid.

Y, por último, estaría la **pérdida de elementos** como el festón de flores de la cruz, y los grifos y farola de la fuente (ver FIG. 9, 10, 14 y 15), ya señalada en el estudio histórico, que conllevan, al mismo tiempo, una pérdida de información. Por tanto, para decidir sobre su reincorporación, tema que se desarrolla en el último apartado de la propuesta de intervención, habrá que entrar a evaluar si se trata de pérdidas que señalan eventos importantes en su historia material y, por tanto, habría que mantenerlos; o si, por el contrario, su ausencia hace perder al monumento su valor, de manera que para conservar su significado, su restitución es necesaria.
