# **ANUARIO 2000**

# INTERVENCIÓN ARQUEOLÓGICA EN EL FUERTE DE CARBAJALES DE ALBA (ZAMORA)

MIGUEL ÁNGEL HERVÁS HERRERA  
MANUEL RETUERCE VELASCO

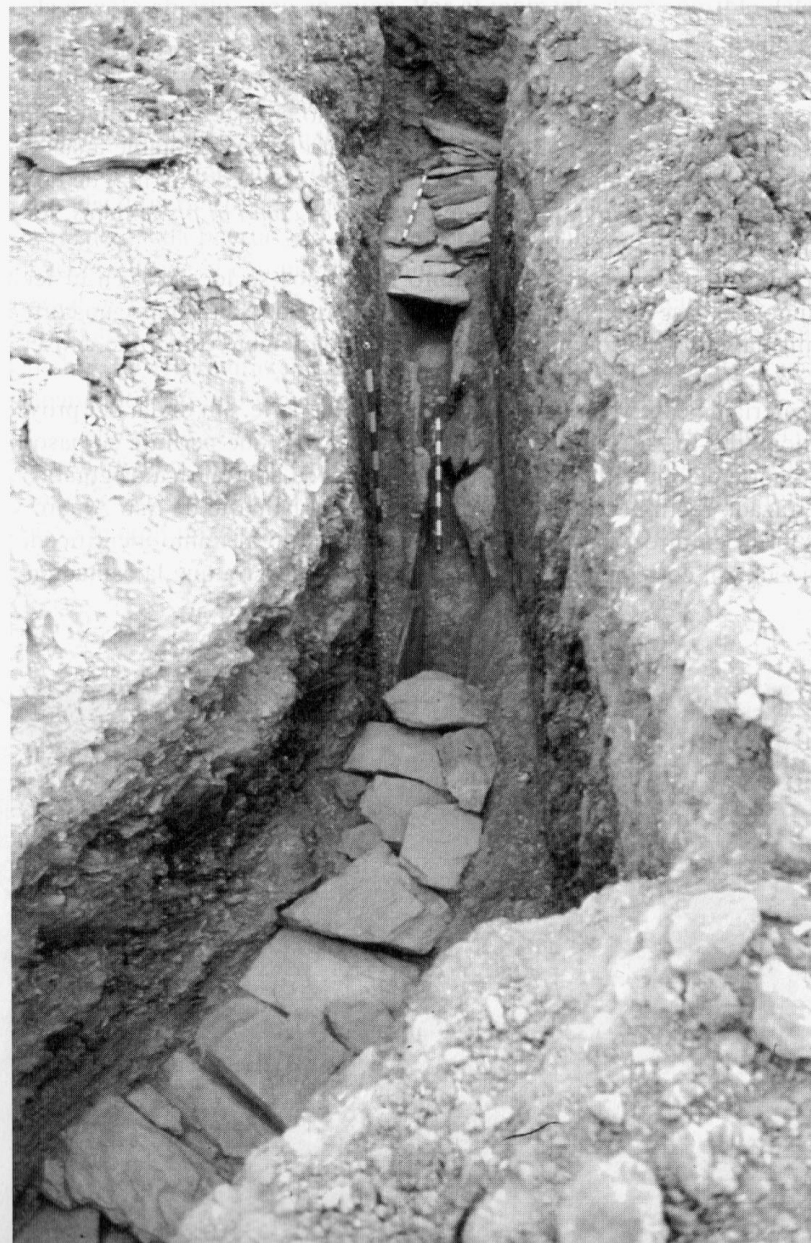
LÁM. 5. Atarjea de evacuación de aguas.

La canalización propiamente dicha, de unos 35 cm. de sección, circula bajo el camino cubierto y el glacis a una profundidad media de 1,35 m., y fue construida con delgadas lajas de pizarra de contorno irregular, de muy diversos tamaños, colocadas sin ningún tipo de aglomerante (lám. 5).

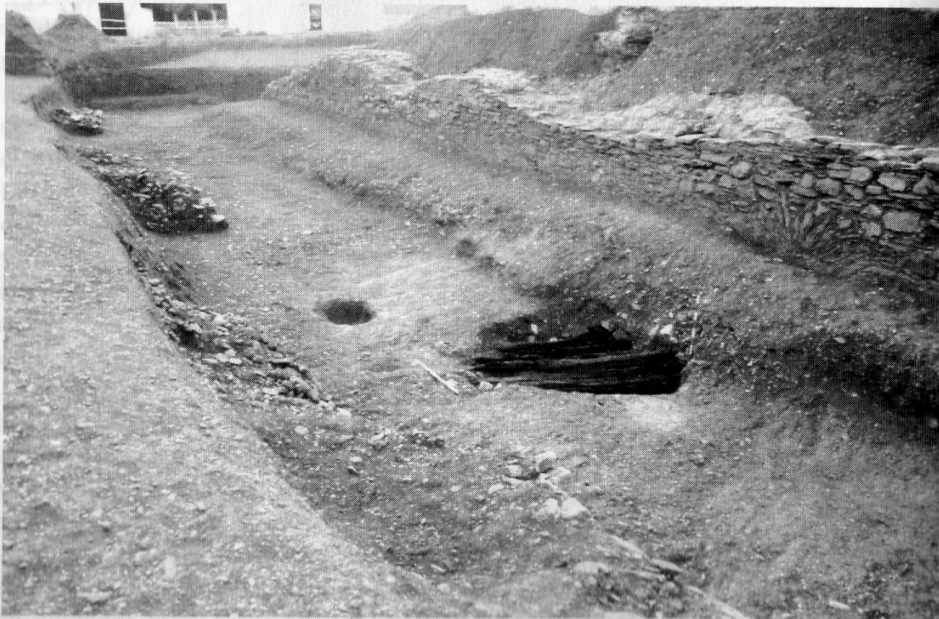
LÁM. 6. Galería de captación de aguas.

Durante los trabajos de desescombro realizados se localizó, en el lecho del foso, junto a la base de la fachada norte del baluarte de San Amaro, un corto tramo de la misma, cubierto con vigas de madera en deficiente estado de conservación (fig. 4; lám. 6).

durante los trabajos de desescombro realizados, de un tramo de la galería de captación junto al baluarte de San Amaro, en el mismo lugar y con la misma orientación con que aparece recogida en el plano de 1739. Un pequeño arco de descarga integrado en la fábrica del baluarte y claramente asociado al tramo de galería descubierto confirma, además, la continuidad de ésta hacia el interior del fuerte (lám. 6).

Por último, cabe destacar la existencia de un arco de descarga ligeramente escarzano en el sector central de la fachada norte del baluarte de San Amaro (lám. 6). El arco en cuestión, construido con lajas de pizarra colocadas a modo de dovelas, permite el paso de la galería de captación de aguas bajo la fábrica del baluarte en dirección al ángulo noreste del patio interior. Está perfectamente integrado en la fábrica original, lo que demuestra que la galería de captación forma parte del proyecto de obra inicial, y que fue construida inmediatamente antes que el propio baluarte.
