# RAM | 2023

REUNIÓN DE  
ARQUEOLOGÍA  
MADRILEÑA

## 6 El yacimiento tardoantiguo y emiral de La Cabilda (Hoyo de Manzanares, Madrid). La intervención arqueológica de 2022.

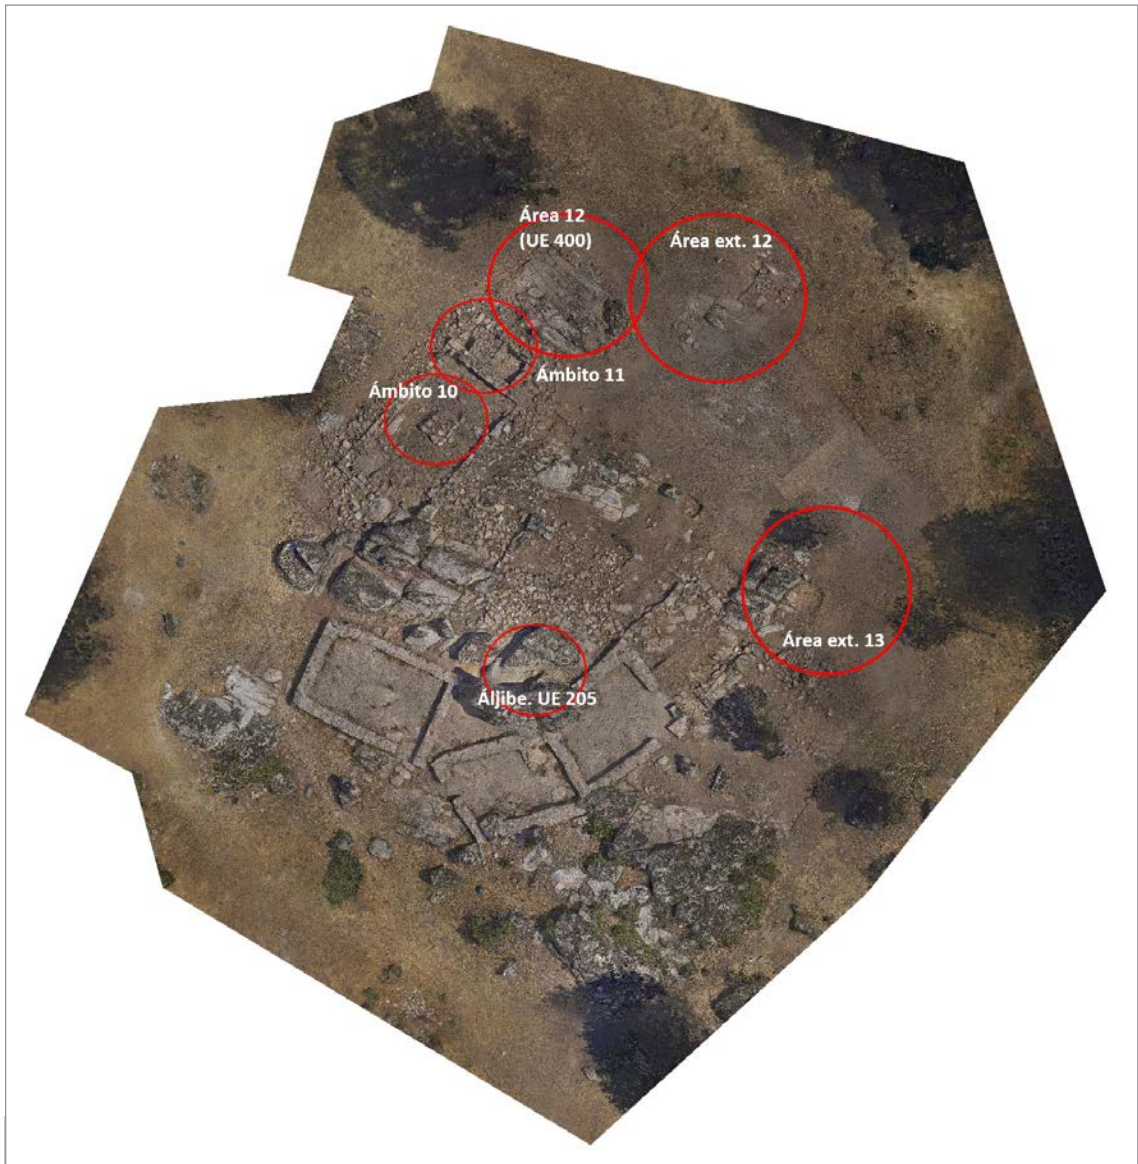
Fig. 1. Ortofotografía general del Área Central de La Cabilda, con indicación de los sectores intervenidos en 2022 (Fotografía: Ángel Morillo, Rosalía Durán y Jesús Salas).

En el **Área Central** eran varias las cuestiones que quedaban por resolver. Entre ellas estaba finalizar los trabajos en el **Ámbito 10** que, por su complejidad, habían quedado inconclusos, para afinar la interpretación y ponerlo en relación con el adyacente **Ámbito 11** (Fig. 1). Por lo que se refiere al gran **Ámbito 10**, de aproximadamente 8 x 4 m, se abordó una limpieza intensiva antes de reanudar las intervenciones, en el transcurso de los cuales se halló, junto al exterior del muro norte, una hebilla de cinturón de bronce de cronología visigoda. Los trabajos arqueológicos se reanudaron en el sector noreste de la estancia,

El Ámbito 11 (v. Fig. 1) estaba encajado entre el Ámbito 10 y un nuevo afloramiento rocoso natural, situado al este. Las intervenciones permitieron determinar que dicha roca (**Área 12. Estructura UE 400**) estaba retallada intencionalmente en pendiente descendente hacia el norte. En dicha pendiente se localizaba una doble hilera de cinco huecos cuadrangulares, pareados y alineados, dispuestos a distancias regulares y todos ellos tallados en el afloramiento granítico, que había sido, además, alisado y retallado. Dichas evidencias confirman la presencia de estaquillas o pequeños postes que servirían de soporte a

En esta misma **Área exterior 12** (v. Fig. 1), se buscó delimitar por el este la parte correspondiente al conjunto doméstico del Sector Central que estaba al aire libre (patio y estancias abiertas) y su posición respecto a un posible camino, del que existían diversos indicios a simple vista. Con esta finalidad se delimitaron dos franjas de 4 m de anchura y 15 y 13 m de longitud al norte y sur respectivamente. Los resultados en ambos casos resultaron satisfactorios, pudiendo comprobar la existencia de un paleocamino que con dirección aproximada norte-sur recorre el flanco oriental del

El lado sur de esta Área Central también pudo ser delimitado gracias a la excavación de la denominada **Área 13**, situada al exterior del Espacio 9 (v. Fig. 1), claramente construido en el periodo emiral. Se definieron huellas de los muros de delimitación de una estructura cuadrangular construida sobre el afloramiento rocoso natural, que prolongaba hacia el noreste dicho espacio 9, muy expoliada y de difícil interpretación.

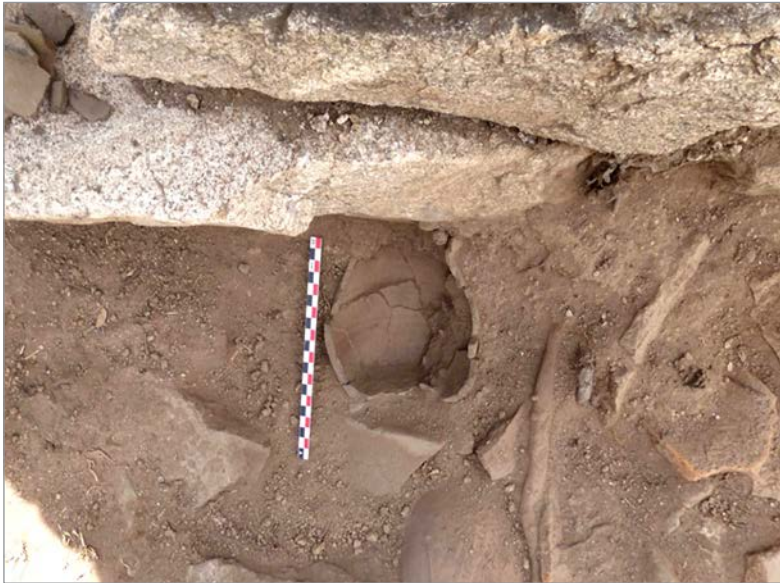
Fig. 2. Detalle de la excavación del Ámbito 10 (UE 383) del Área Central de La Cabilda junto al muro meridional, con los restos del vertedero de la primera fase visigoda. Campaña de 2022 (Fotografía: Ernesto Hidalgo Membiela).

donde no se había intervenido durante la campaña anterior. El nivel inferior de dicha estancia, bajo el que aparecía ya la roca natural, estaba constituido por un sedimento poco compacto de composición cenicienta y orgánica, de color gris oscuro, con abundantes materiales metálicos y cerámicos de cronología visigoda (Fig. 2). Dicho nivel buzaba suavemente en dirección norte, donde seguía apareciendo algún material aislado, con ceniza cada vez más escasa. Todo apunta a que este nivel corresponde a un vertedero de residuos de carácter primario, basura o limpiezas de hogares corres-

pendiente al primer momento visigodo, cuando todo el **Ámbito 10** era en su mayor parte un espacio exterior. Dicho nivel se prolongaba asimismo hacia el noreste, continuando seguramente por debajo del muro de delimitación y del **Ámbito 11**. Este nivel de echadizo fue más tarde nivelado y regularizado con una capa de preparación del suelo, realizada con fragmentos de tejas dispuestos en horizontal, como base del pavimento de tierra apisonada correspondiente a la construcción de la estancia rectangular (**Ámbito 10**) en un segundo momento visigodo.

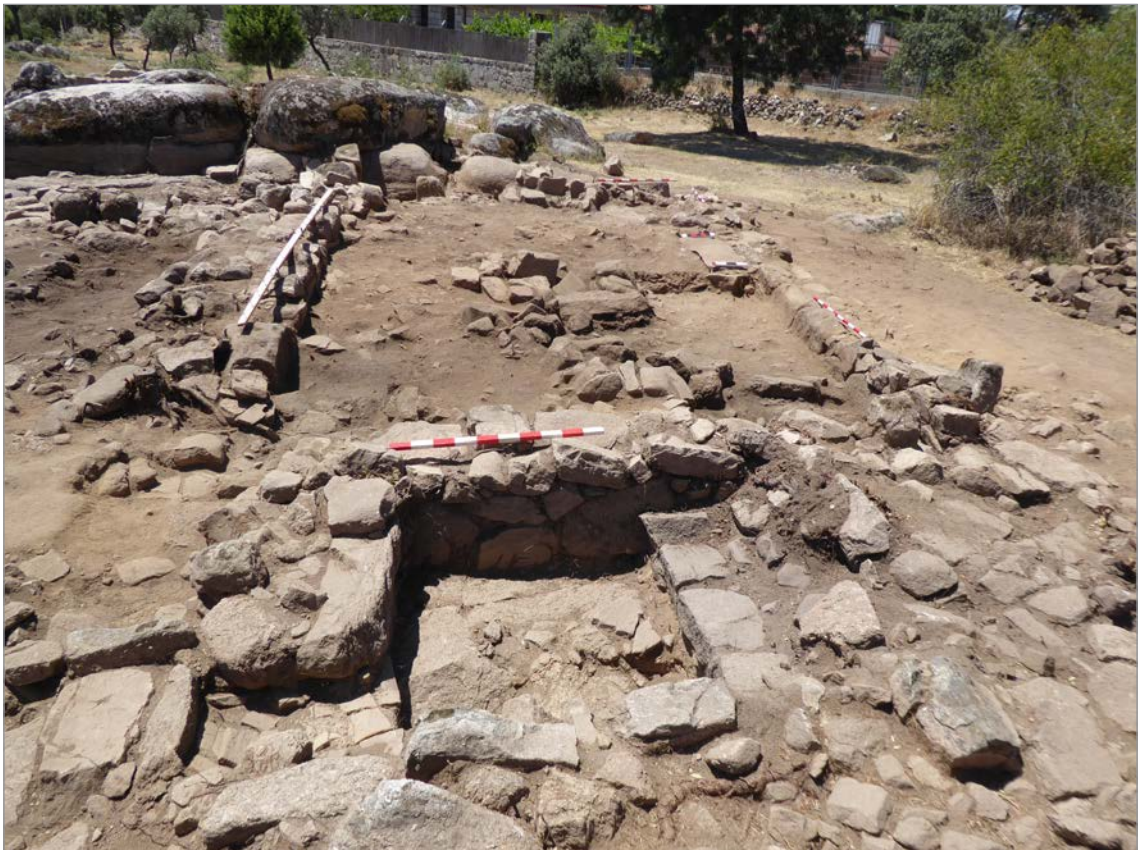
Fig. 3. Panorámica general de los Ámbitos 10 y 11 del Área Central de La Cabilda desde el este al comienzo de la campaña de 2022. Se aprecian los cimientos de dos muros emirales paralelos NE-SW a ambos lados del depósito de agua (Ámbito 11), reutilizándolo parcialmente y amortizándolo, uno de ellos desmantelado parcialmente para excavar en conducto de llenado o aliviadero (Fotografía: Ángel Morillo, Rosalía Durán y Jesús Salas).

También se procedió a finalizar la excavación del **Ámbito 11**, estructura hidráulica que se desarrolla al noreste con el **Ámbito 10** (v. Fig. 1 y Fig. 3). La mitad septentrional del mismo se había dejado sin excavar. Los trabajos revelaron que el depósito de agua (1,33 x 1,16 m) se desarrollaba al exterior del muro noreste del **Ámbito 10**, empleando dicho muro como paramento. El depósito se encuentra rehundido en el suelo unos 65-70 cm sobre el nivel de circulación exterior, tallando incluso la roca madre subyacente en las zonas más blandas, por lo que la base era irregular. Los otros tres paramentos se sustentan en un macizado de piedra con sillarejos y algún sillar trabados con tierra y fraguado contra el terreno, después de haber excavado en el sustrato natural una fosa hasta la roca madre y haber construido posteriormente los muros-pantalla perimetrales. Presenta un conducto de llenado o aliviadero en su lateral meridional, donde se aprecia además un macizado de piedra mediana y de pequeño tamaño trabado

Esta estructura hidráulica tiene su origen durante el segundo momento tardoantiguo (hispano-visigodo), donde tenía más del doble de la anchura conservada en la actualidad, ocupando casi todo el exterior de la pared noreste del Ámbito 10, unos 2,95 m, pero en época emiral fue compartimentado, sellando su mitad septentrional mediante un relleno y una plataforma de piedras muy bien aparejadas, que sirven como apoyo a un muro emiral NE-SW. En este mismo momento se sella el conducto de llenado o aliviadero, construyéndose encima otro muro paralelo al anterior (Fig. 3 y 4).

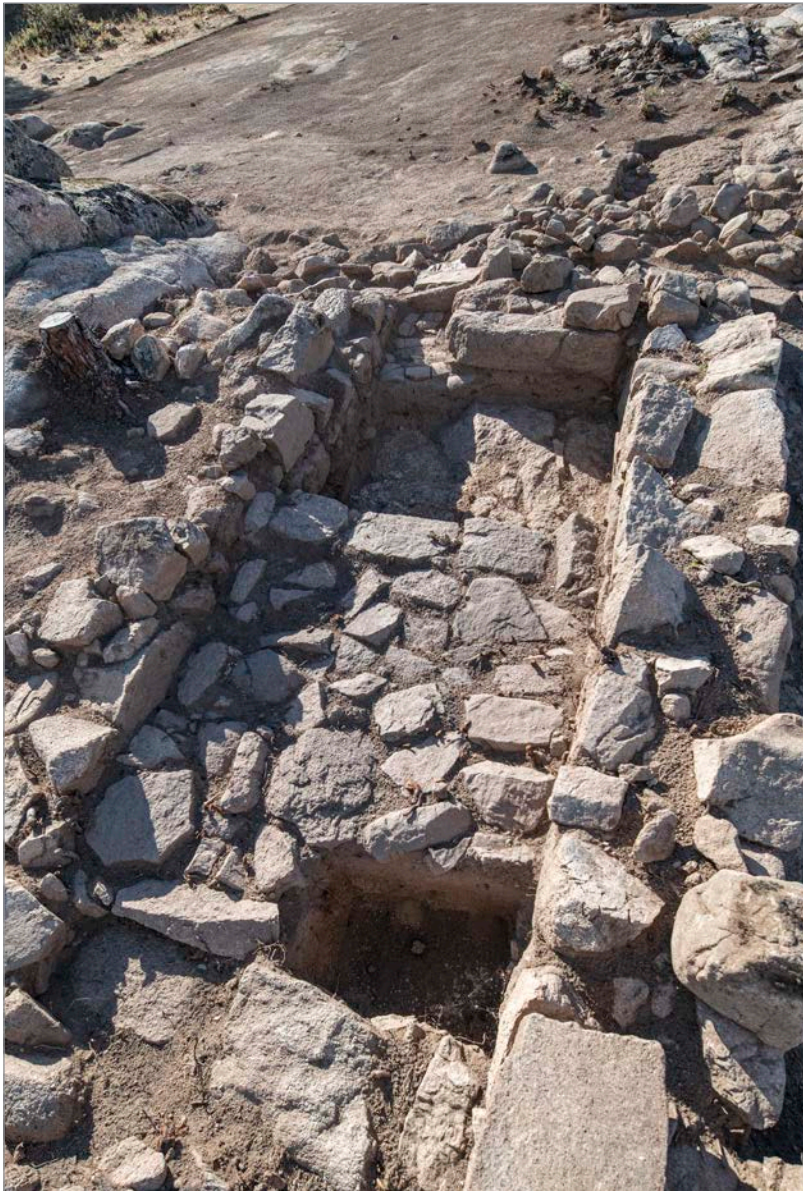
Fig. 4. **Ámbito 11** del Área Central al final de la intervención de 2022. Se aprecia la plataforma de piedras emiral que sella en la mitad septentrional del depósito de un segundo momento visigodo, perforada intencionadamente durante las excavaciones para documentar su sistema constructivo su datación (Fotografía: Ángel Morillo, Rosalía Durán y Jesús Salas).

con barro a la manera de zócalo, que parece ser un refuerzo del depósito para evitar filtraciones en el lateral hacia el que buza la topografía original.

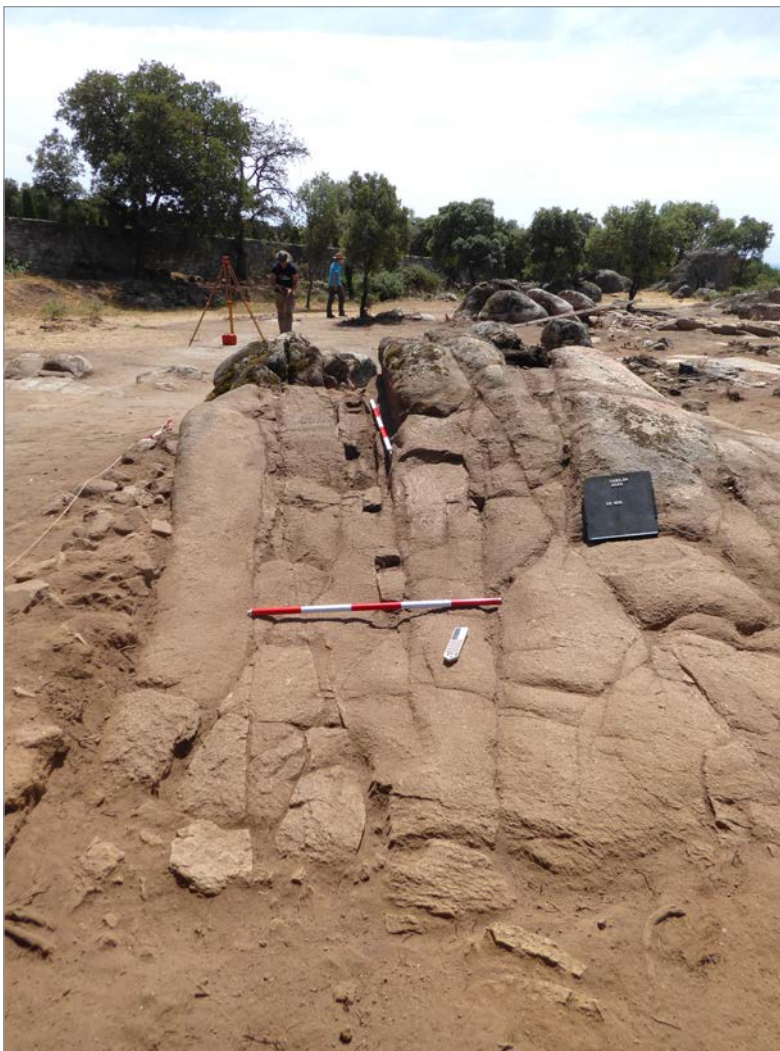
Fig. 5. Excavación del afloramiento granítico del Área exterior 12 (Estructura UE 400), donde se aprecia el retallado en pendiente S-N y los huecos cuadrados por pares y a distancias regulares a lo largo de esta superficie, correspondientes sin duda a una estructura en madera (Fotografía: Ángel Morillo, Rosalía Durán y Jesús Salas).

una estructura en madera en forma de canal descendente, hoy desaparecida (Fig. 5). Aunque en este caso no se han localizado materiales, su cercanía al Ámbito 11 y su carácter hidráulico vincula ambas construcciones, por lo que podemos suponer una cronología correspondiente al segundo momento visigodo. En época emiral fue amortizada intencionadamente con un macizado de piedra menuda y tierra.

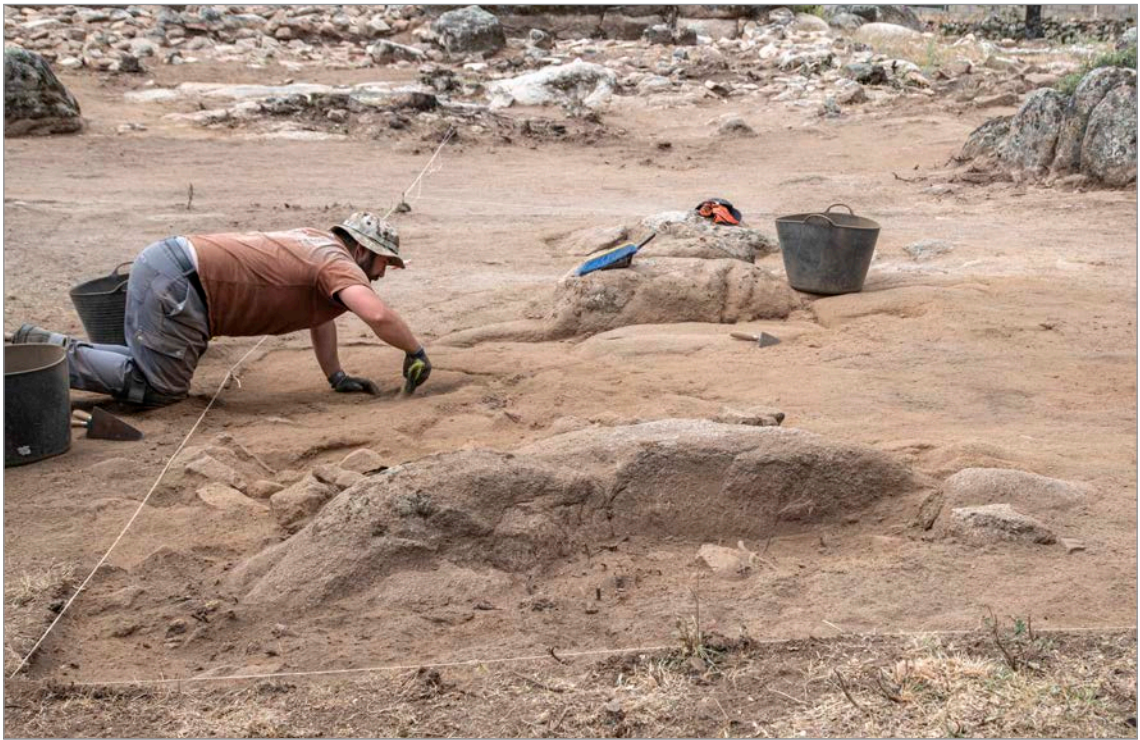
Fig. 6. Intervenciones en el sector septentrional del paleocamino situado al este del Área Central, que lo delimita por este flanco. Se aprecia la superficie horizontalizada y las capas de arena apisonada de coloración ocre que constituía la superficie de paso (Fotografía: Ángel Morillo, Rosalía Durán y Jesús Salas).

yacimiento, delimitándolo por este lateral. Se identificó la superficie de rodadura de un camino, compuesta por arena muy compacta sobre un nivel de tierra arcillosa de preparación y nivelación del terreno. Algunos afloramientos rocosos en la parte central del camino fueron tallados para enrasarlos con la superficie de circulación, conservando incluso huellas de rodadura sobre el granito. Por encima de la primera superficie de rodadura se aprecian, a escasos centímetros, indicios de una segunda superficie de rodadura de características similares, pero la presencia de arcilla de color ocre amarillento permite relacionar este segundo nivel con las estructuras constructivas y los pavimentos de las estancias del periodo emiral (Fig. 6).
