# LAS MURALLAS DE BUITRAGO DEL LOZOYA

**Texto y fotos de Nuria Hinarejos Martín**

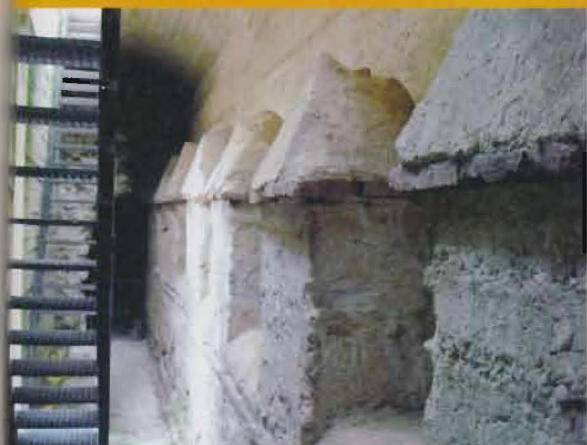
LOS ELEMENTOS DEFENSIVOS SE CONCENTRAN EN EL LIENZO SUR DE LA MURALLA, AL OESTE DE LA TORRE DEL RELOJ HAY CINCO TORRES SITUADAS CADA 14 METROS Y AL ESTE, HAY OCHO TORRES SITUADAS CADA 12 O 16 METROS.

Estos elementos defensivos se concentran en el lienzo sur de la muralla, al Oeste de la Torre del Reloj hay cinco torres situadas cada 14 metros y al Este, hay ocho torres situadas cada 12 o 16 metros.

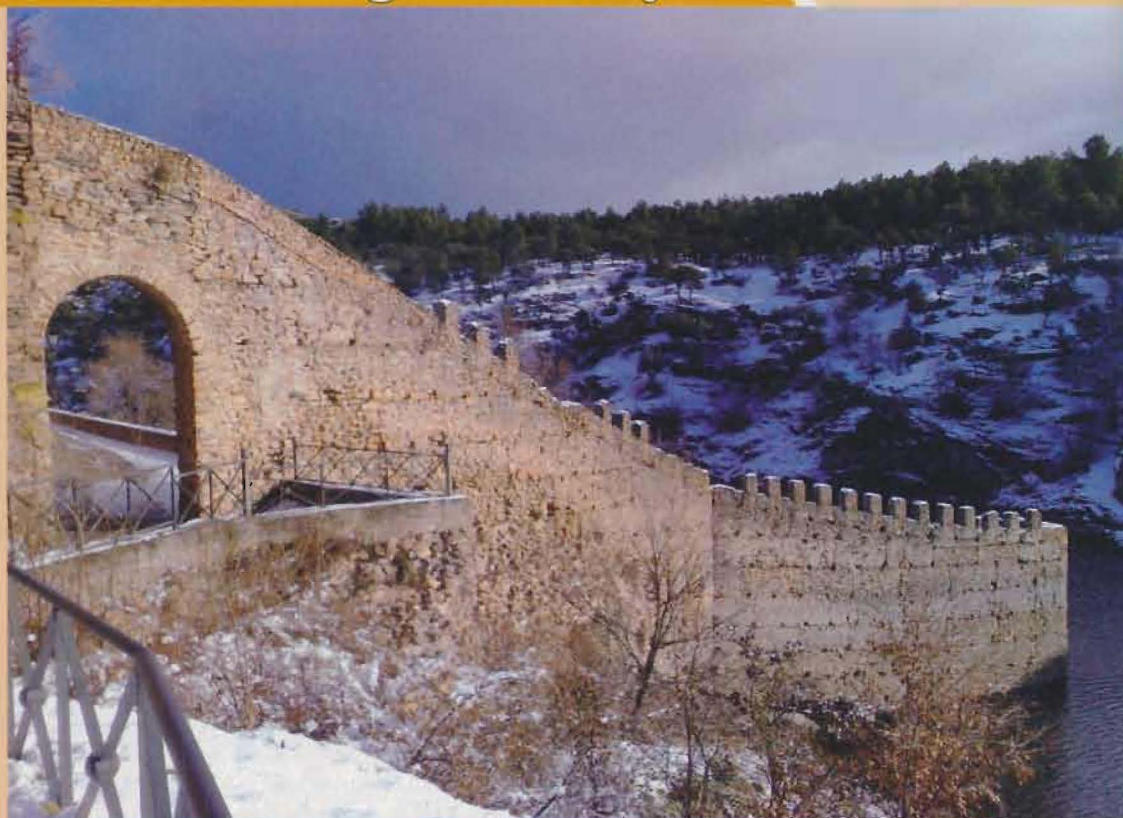
**ARRIBA**  
LAS MURALLAS A SU PASO POR EL CERCANO RÍO DE LOZOYA.

EL CASTILLO SE SITÚA EN LA ESQUINA SURESTE DEL RECINTO AMURALLADO, REFORZANDO LA ESTRUCTURA DEFENSIVA. FUE CONSTRUIDO EN UNA FASE POSTERIOR A LA CONSTRUCCIÓN DE LA MURALLA, Y FECHÁNDOSE POR TANTO, A FINALES DEL SIGLO XIII O PRINCIPIOS DEL SIGLO XIV.

El Castillo se sitúa en la esquina sureste del recinto amurallado, reforzando la estructura defensiva. Fue construido en una fase posterior a la construcción de la muralla, y fechándose por tanto, a finales del siglo XIII o principios del siglo XIV.

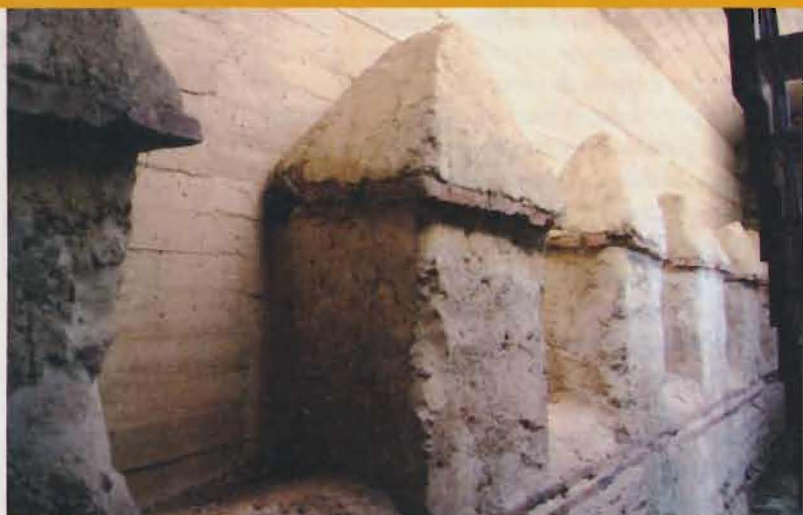
**ABNBA**  
DETALLE DE LAS ALMENAS QUE PODEMOS ENCONTRAR EN LA CORACHA.

La muralla está completada con la "coracha", es un elemento de origen islámico y utilizado en la arquitectura cristiana. Entre las funciones de este elemento podemos destacar, la defensa del acceso al puente que existía en este lugar, proteger la recogida de agua del cauce del río, garantizando el suministro a la población de intramuros, y reforzar el recinto amurallado en la zona donde el río se puede cruzar por un vado natural. Su fábrica es de mampostería con merlatura en su parte superior.

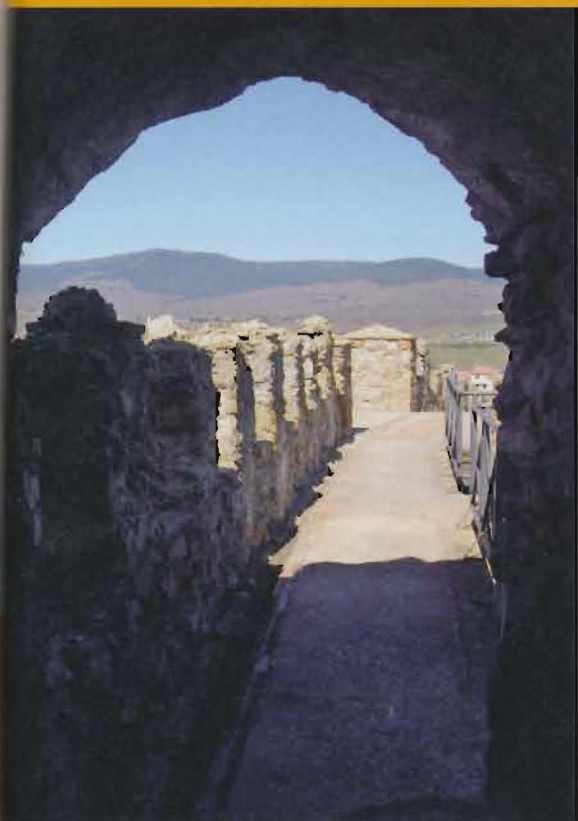
LA CONSTRUCCIÓN DEL CASTILLO ESTÁ REALIZADA EN MAMPOSTERÍA CON ENCINTADO DE LADRILLO. SIN EMBARGO, LA BASE DE LA TORRE NORTE Y UNO DE SUS MUROS, ESTÁN CONSTRUIDOS EN MAMPOSTERÍA CONCERTADA, Y ESTO PODRÍA INDICAR LA EXISTENCIA DE UN RECINTO FORTIFICADO ANTERIOR.

A LA IZQUIERDA:  
LAS ALMENAS DEL CASTILLO. PRIMERA FASE DE LA MURALLA.

La construcción del castillo está realizada en mampostería con encintado de ladrillo. Sin embargo, la base de la torre norte y uno de sus muros, están contruidos en mampostería concertada, y esto podría indicar la existencia de un recinto fortificado anterior.
