Análisis de riesgos y respuestas ante emergencias en patrimonio cultural

El Museo del Prado como ecosistema cultural amenazado: de los riesgos ya asimilados al vandalismo 2.0

Marta Hernández Azcutia
Ministerio de Cultura
Estrella Sanz Domínguez
Universidad Complutense de Madrid

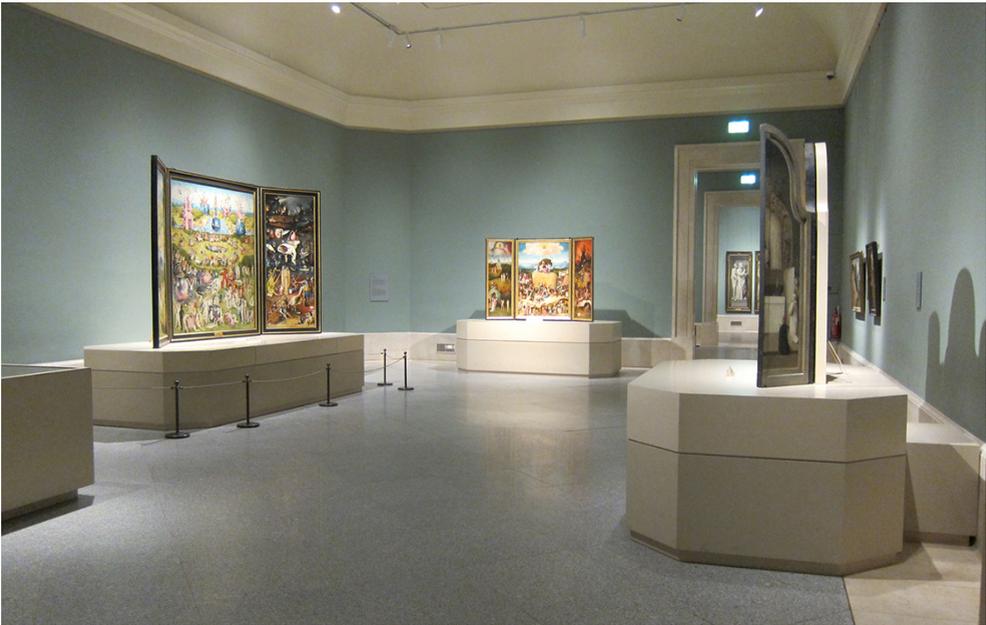
Vista de la sala 56A del Museo Nacional del Prado, donde se exponen obras de El Bosco, con antiguo montaje de pedestales de DM

del público, reduciendo, por ejemplo, el tamaño de los soportes expositivos, para intentar minimizar este riesgo. Además, se han dispuesto catenarias alrededor de las piezas e incorporado en el diseño de la museografía soluciones técnicas ocultas que aíslan la tarima perimetral del pedestal que recibe la obra, independizándolo y evitando así la transmisión de vibraciones o impactos accidentales. En su diseño hay otros elementos asociados al Plan de Protección de Colecciones como son medidas para protección *in situ* y evacuación. Algunas de estas iniciativas consisten en pedestales practicables donde se alojan tejidos multirriesgo o sistemas de montaje que facilitan una manipulación más rápida y segura, siendo, por ejemplo, la tarima de la base desmontable lo que permite el acceso seguro de la maquinaria auxiliar hasta la obra.

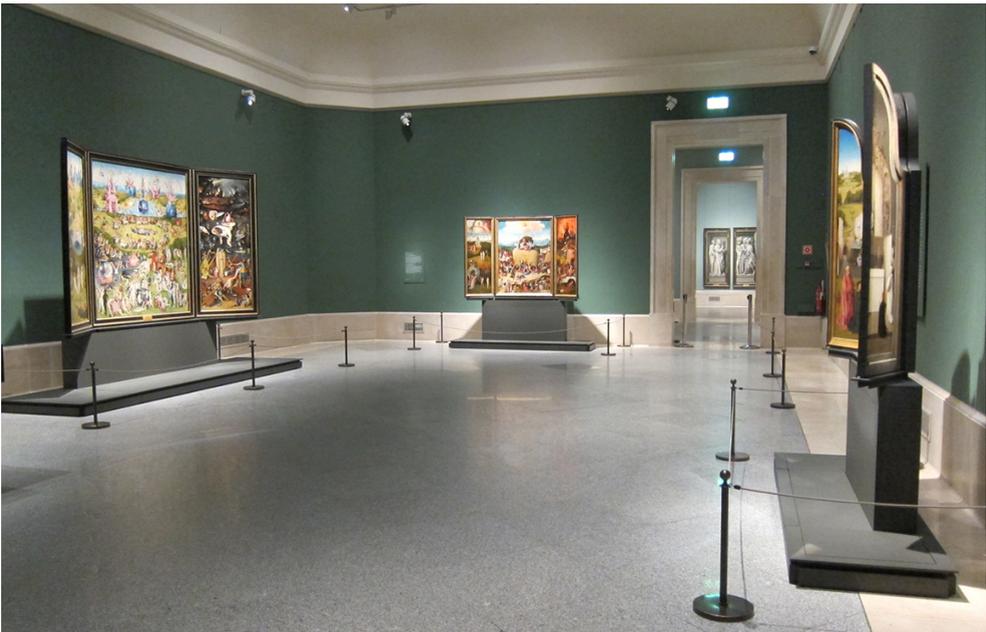
Vista del actual montaje museográfico de la sala 56A del Museo Nacional del Prado, con los nuevos pedestales practicables de tamaño más reducido. Fotos: Estrella Sanz

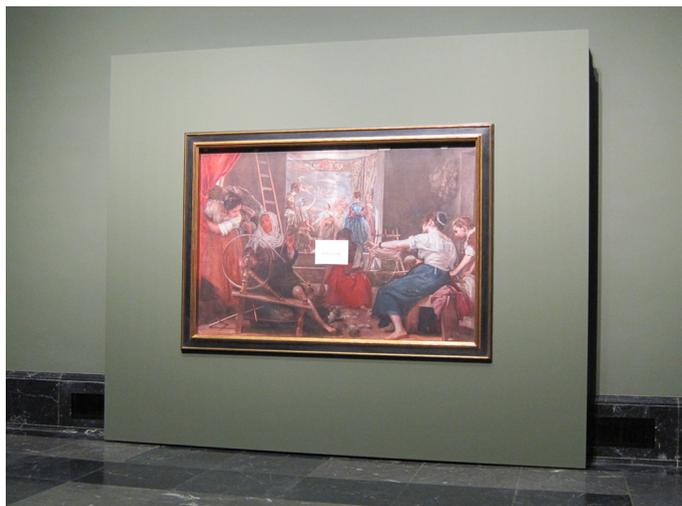
Vista de estructura autoportante con panel de enmascaramiento y réplica (con un rótulo blanco en el centro que la identifica como tal) de las hilanderas de Velázquez para realizar las pruebas de instalación. Lo que aparentemente es un panel en el que está colgada la obra es, en realidad, un portón de acceso a la misma con una ventana, tras el que se aloja también el sistema de protección *in situ*. Foto: Estrella Sanz

Los resultados obtenidos tras la evaluación de estos aspectos y su vulnerabilidad ayudan en la toma de decisiones para la gestión del riesgo por fuego. Una de las consecuencias es valorar la necesidad de incorporar medidas de protección *in situ* en aquellas obras que lo requieran por su "significancia" y particularidades formales o por la dificultad para su evacuación. Esto supondrá en muchos casos elaborar una museografía adaptada como la realizada en la sala donde se exponen las obras de El Bosco, en la que los pedestales practicables permiten ocultar fundas de protección multirriesgo, o la realizada en la nueva presentación de *Las hilanderas* de Velázquez, expuesta tras un panel de enmascaramiento que, además de ocultar los añadidos realizados en el siglo XVIII, incorpora en su diseño un sistema de protección *in situ* con el que tan solo dos operarios protegerían la obra en apenas un minuto y medio.
